INFORME FINAL DE TRABAJO DE GRADO MODALIDAD PASANTÍA PARA
OBTENER EL TÍTULO DE INGENIERO CIVIL

AUXILIAR DE INGENIERÍA EN LA OBRA “MEJORAMIENTO Y
MANTENIMIENTO DE LA PLANTA DE BENEFICIO ANIMAL SEGÚN PLAN
GRADUAL DE CUMPLIMIENTO – INVIMA”

Presentado por:
JUAN FELIPE BONILLA QUINTANA
Código: 100416010538

UNIVERSIDAD DEL CAUCA
FACULTAD DE INGENIERÍA CIVIL
PROGRAMA INGENIERÍA CIVIL
POPAYÁN
2019

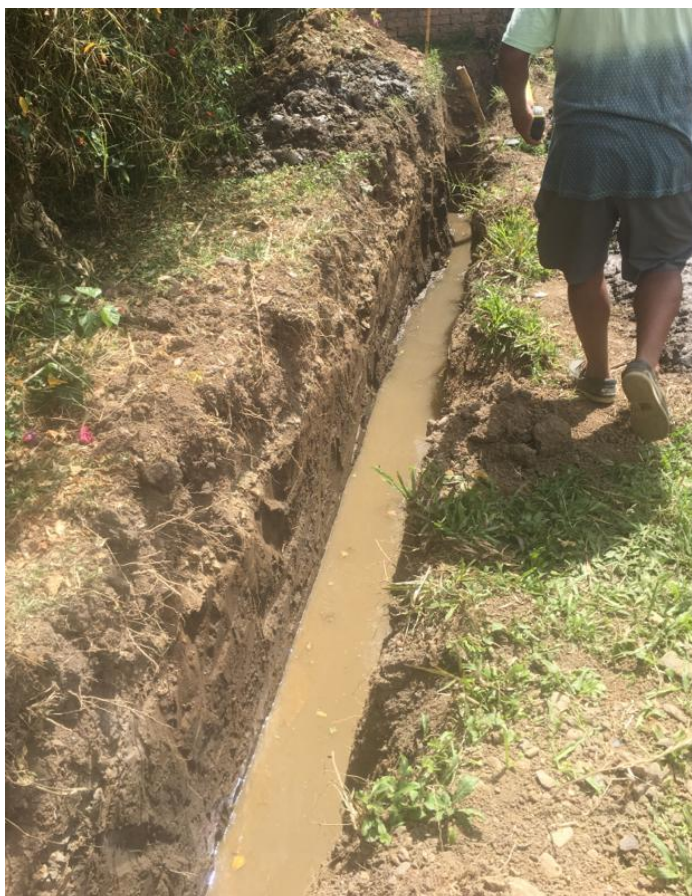
Debido a que en los corrales de porcinos se generaba un fuerte olor debido a la mala evacuación de aguas negras posterior al lavado de los mismos, fue necesario mejorar la red sanitaria e instalar una tubería de seis pulgadas (6”).

Figura 10. Excavación para tubería sanitaria

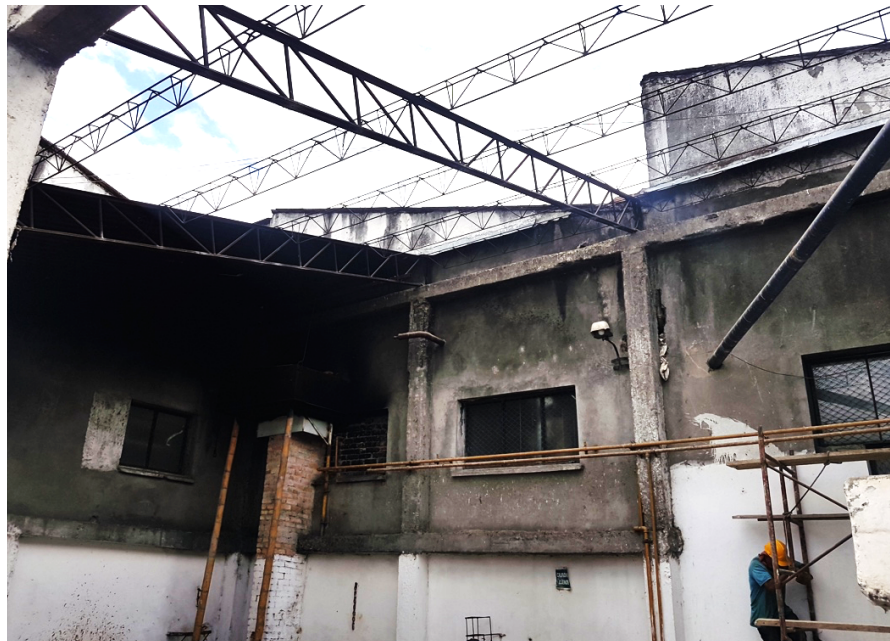
Inicialmente, continuo el área donde desemboca el embudo proveniente de los corrales, se encontraba en mal estado y fue necesario realizar su demolición, comenzando por el retiro del techo y posteriormente la demolición de los muros. Está zona quedó designada como área útil de ampliación pensando en el futuro de la planta.

Figura 41. Retiro de cubierta

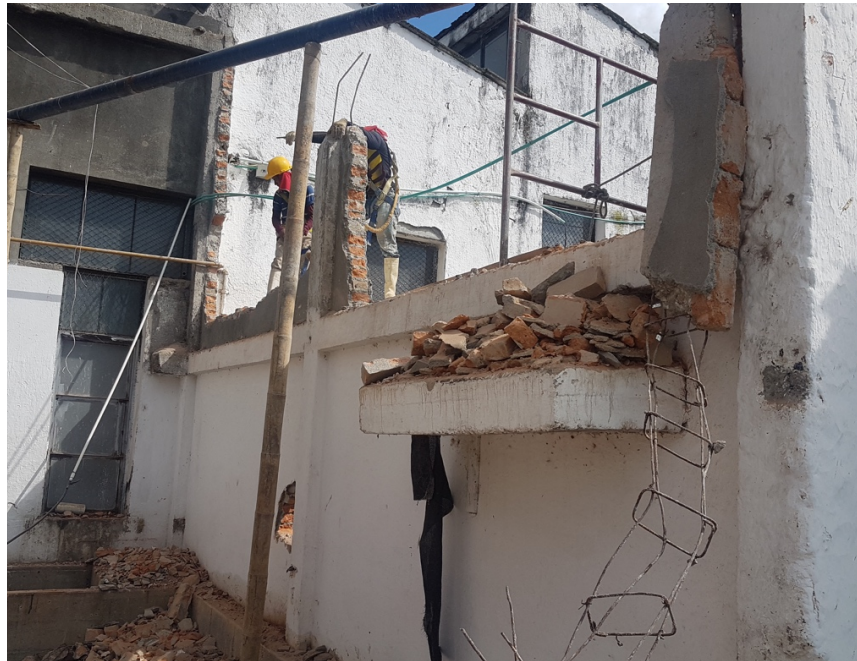
Figura 42. Demolición de muros

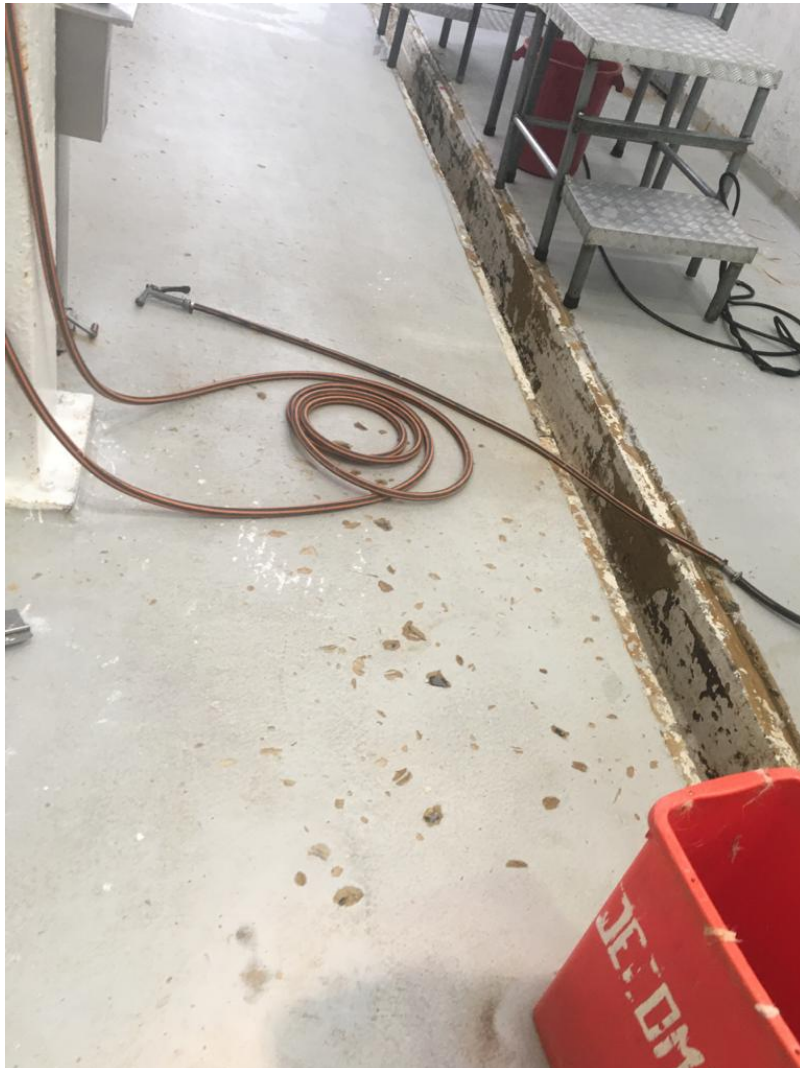
Figura 43. Estado inicial del piso y la canaleta en la zona de sacrificio

Las canaletas del área de sacrificio también se encontraban altamente desgastadas por lo cual fue necesario realizarle reparaciones aplicándole una capa de cinco milímetros (5mm) de sikaquick2500 con adición de látex, sikadur 32 como imprimante y recubrimiento con sikaguard 63N de alta resistencia a ataques químicos.

En el piso se aplicó una barrera de vapor de dos milímetros (2mm) con el sistema Sikafloor 81 epocem, el cual permitió obtener una excelente superficie con características antideslizantes.

Para dar acabado adecuado a los muros del área de sacrificio, se realizó un relleno con aditivo mejorador de adherencia de cinco milímetros (5mm) con estuka pañete con sikaviscobond y estuka acrílico, además se le aplicó una capa de pintura vinílica sikavinilo tipo 1 y pintura epóxica aséptica sikaguard 68 hasta una altura de tres metros (3m).
