CARACTERIZACIÓN DEL COMPONENTE ARBÓREO EN PARQUES Y
AVENIDAS DE LA CIUDAD DE POPAYÁN

UNIVERSIDAD DEL CAUCA
FACULTAD DE CIENCIAS AGROPECUARIAS
PROGRAMA INGENIERIA FORESTAL
POPAYAN
2011

Trabajo de Grado en la modalidad de investigación para optar al título de Ingeniero
Forestal

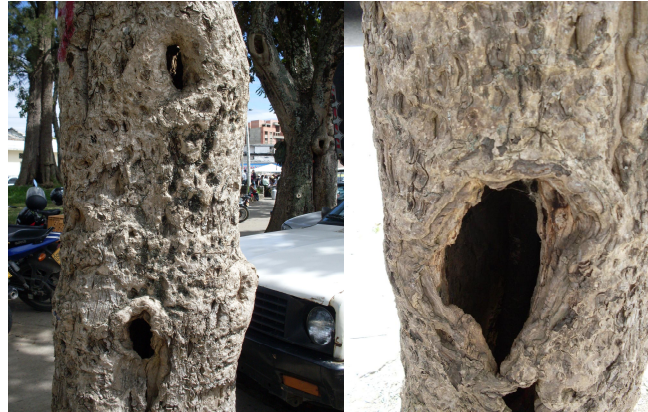
3.2.1 Condición de los individuos. Respecto al estado fitosanitario se encontró un 84.5%, presentaron buena condición, el 10.8%, se encuentran en condiciones regulares, un 4.7%, se encuentra en mal estado y corresponden a las especies *Tecoma stans* (Chirlovirlio), *Tibouchina lepidota* (Mayo) y *Spathodea campanulata* (Tulipán africano) las cuales presentan signos avanzados de enfermedades, patógenos, hongos que afectan sus funcionalidades; en el caso de las *Spathodea campanulata* se encuentra hueca (ver Figura 8).

Figura 8. *Spatodea campanulata*, hueca. Signos de enfermedades de la especie *Spatodea campanulata* en el Parque Mosquera.

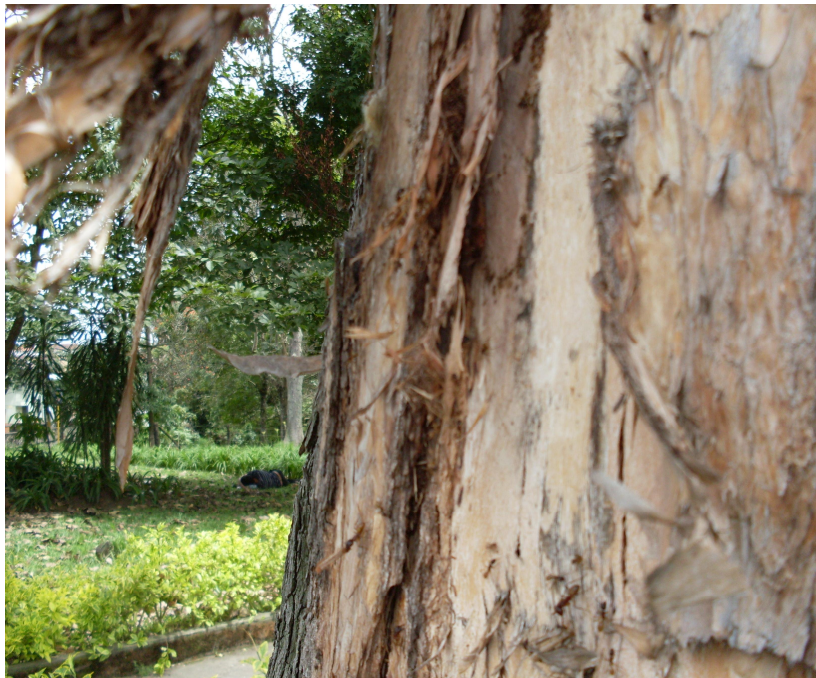
El 6.1%, de los árboles presentaron daños mecánicos severos, un 2%, presentaron daños leves, un 91.9%, de los individuos no presentan daños mecánicos (ver Figura 10).

Figura 10. Daño mecánico por actividad antrópica parque Mosquera. Desprendimiento de corteza en la especie *Tabebuia chrysantha* (Guayacán amarillo).

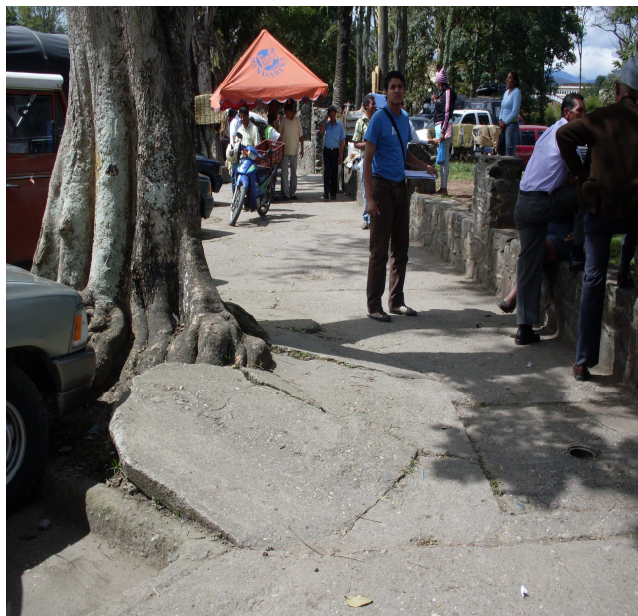
Figura 11. Parque Mosquera levantamiento de placas (limitación 6).
La especie *Spathodea campanulata* genero daños en las vía peatonal del parque.

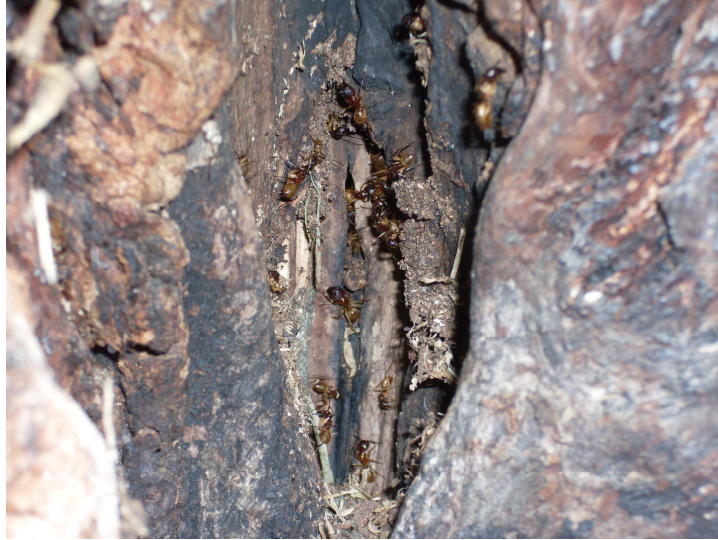
3.3.1 Condición de los individuos. Con respecto al estado fitosanitario se encontró que un 81.8%, presentaron buena condición, el 15.2%, se encuentran en condiciones regulares, las especies *Tecoma stans* (Chirlobirlo), *Tabebuia chrysantha* (Guayacán amarillo), *Fraxinus chinensis* (Urapán), presentaron desprendimiento de corteza en el fuste y ramas, contenido de epifitas, clorosis, hormigas, chinches, hongos y signos de marchites. Un 3%, se encuentran en las estado y corresponden a las especies *Persea americana* (Aguacate) y *Eucaliptus grandis* (Eucalipto), las cuales presentan fuste secos y quemados, ramas secas y abundancia de hormigas como se muestra en la Figura 14.

Figura 14. Parque Benito Juárez estado fitosanitario de un *Eucaliptus grandis*.

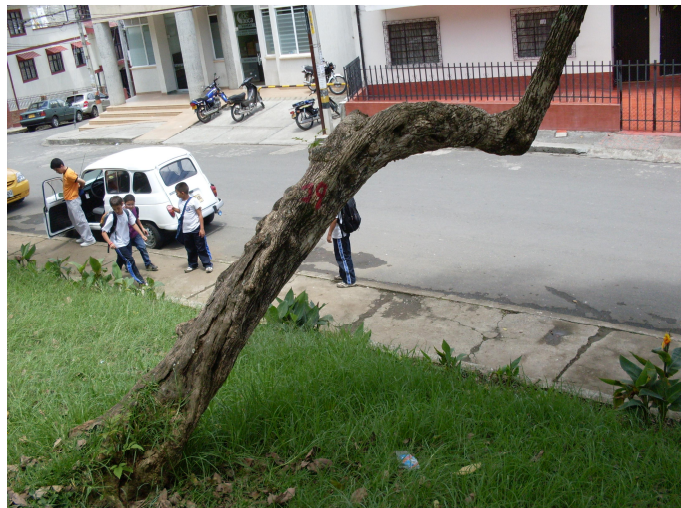
Por otra parte el 86.4%, de los árboles presentaron una buena condición física mientras que el 7.6%, presentaron una regular condición física en las especies *Tecoma stans*, *Tabebuia rosea* y *Persea americana*; las cuales presentaron torceduras leves en las ramas y fustes. Un 6.1%, se encuentra en malas condiciones física en las especies *Tabebuia chrysantha*, *Persea americana*, *Eucaliptus grandis* y *Tecoma stans*, que presentaron desprendimiento de corteza, podas mal realizadas, decoloración en la corteza y fuste torcido ver figura 15.

Figura 15. Parque Benito Juárez fuste torcido de un *Tecoma stans*.

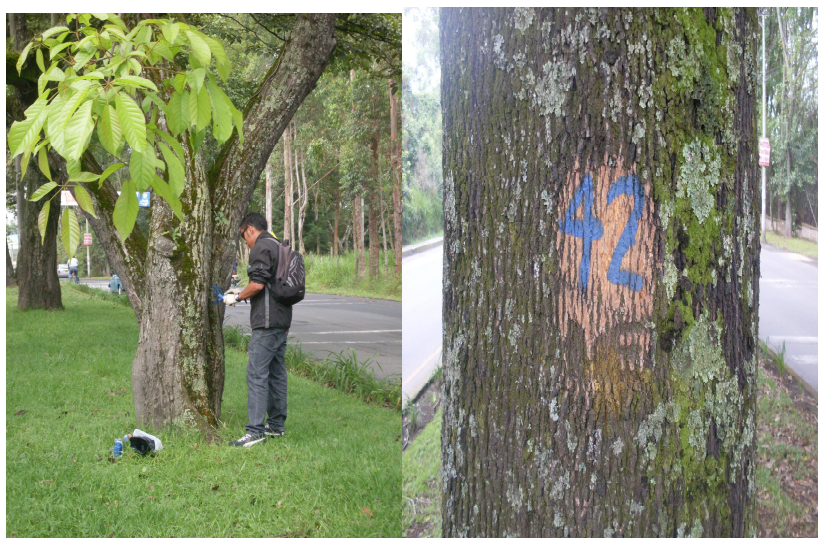
Figura 21. Avenida Los Libertadores marcación de árboles.

Marcación del individuo número 42 de la especie *Tabebuia chrysantha* en la Avenida los Libertadores.

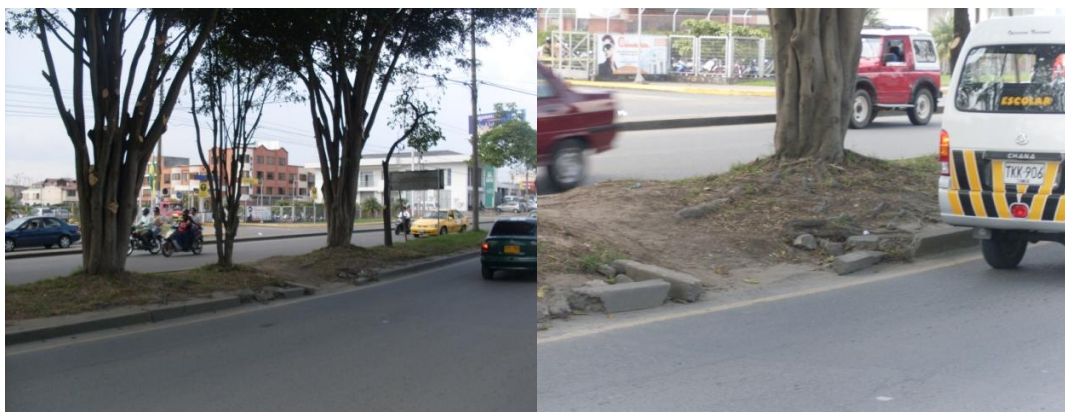
Figura 25. *Ficus benjamina* levantamiento de placas.
