SEGUIMIENTO, EVALUACIÓN, CONTROL DE DOS PUENTES PEATONALES
RURALES, UN AULA ESCOLAR, TERMINACIÓN DE UNA CASA CULTURAL EN
EL MUNICIPIO DE LA SIERRA DEPARTAMENTO DEL CAUCA.

UNIVERSIDAD DEL CAUCA
FACULTAD DE INGENIERÍA CIVIL
POPAYÁN
2016

MILCIADES CERÓN CERÓN
04081126

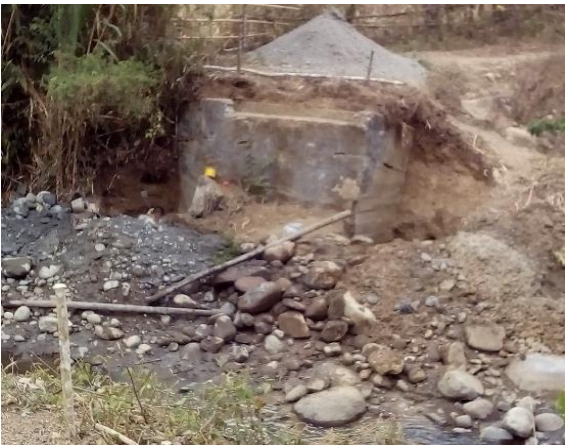
8.1.3. El estribo derecho del puente anterior estaba cimentado sobre material arrastrado por el río a un nivel por encima del nivel actual del agua (imagen 8), lo que indicaba que pudo ser una de las fallas del puente anterior que fue arrastrado por la avalancha, arrancando el estribo izquierdo de su sitio y llevándolo varios metros río abajo. Es evidente que si el estribo izquierdo estaba cimentado a un nivel igual al estribo derecho, la socavación hizo que perdiera la estabilidad y fuera arrastrado por el agua.

Imagen 7. Fuente propia. Estribo existente del puente anterior (derecho) río San Pedro

Para compensar la profundidad se recomendó construir, un concreto ciclópeo hasta subir a la cota donde quedó desplantada la zapata, esto para compensar la incertidumbre y para mejorar la capacidad del suelo siendo conscientes que era probable que no existiera una capa lo suficientemente resistente. Además que las cargas que se transmiten al suelo son bajas comparadas con una estructura de un puente vehicular.

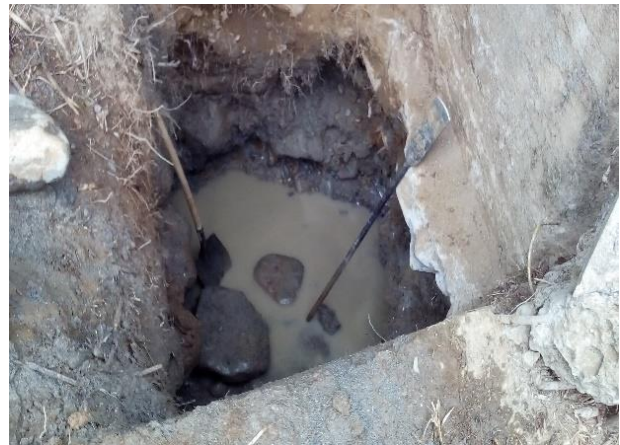
Imagen 8. Fuente propia. Excavación al lado del estribo del puente anterior Río San Pedro

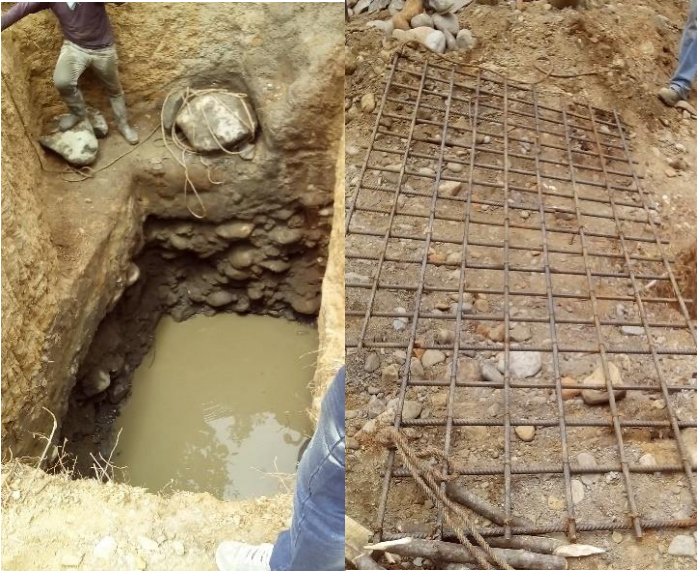
Para la zapata del lado izquierdo se excavó una profundidad de 3,8 metros del nivel del suelo hasta encontrar una capa que se apreció resistente por debajo de la capa de material depositado por el río, una vez verificada se recomendó autorizar construir un ciclópeo de 0,25 m de espesor para mejorar las condiciones del suelo y subir hasta el nivel de desplante de la zapata, sobre éste se colocó un solado de limpieza de 0,05 m, se instaló el refuerzo de la zapata y el refuerzo de cada una de las columnas verificando los diámetros de aceros, espaciamiento y numero de barras. Para las zapatas se colocaron según diseño barra número 4 y para las columnas 8 barras número 5 según diseño, con estribos cerrados número 3 espaciados cada 0,15m.

Imagen 9. Fuente propia.
Excavación y acero de refuerzo para zapata corrida.

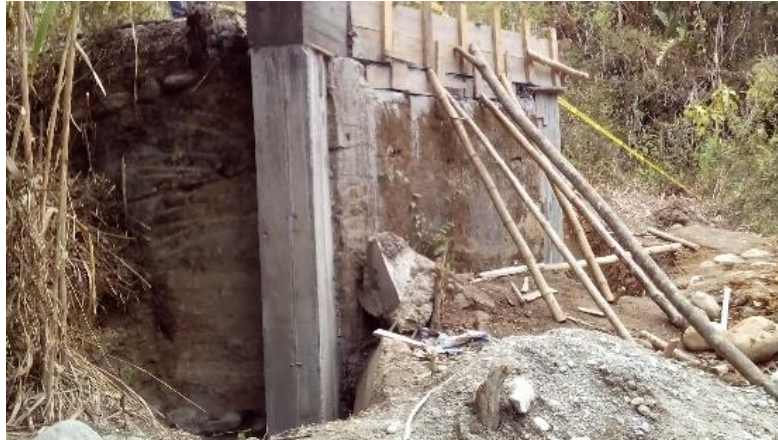
Se fundieron zapatas y se colocó la formaleta para las columnas en ambos lados del río. Se fundieron las columnas, se colocó la formaleta para las vigas, en éste punto se recomendó al maestro dejar pasar un mínimo de cinco días para que el concreto de las columnas obtuviera una resistencia adecuada antes de fundir las vigas y que la formaleta se dejara el tiempo suficiente mínimo tres días, el maestro argumentó que el siempre quita la formaleta en un tiempo máximo de un día, sin embargo siguió las recomendaciones hechas.

Imagen 11. Fuente propia. Columna y viga puente río San Pedro

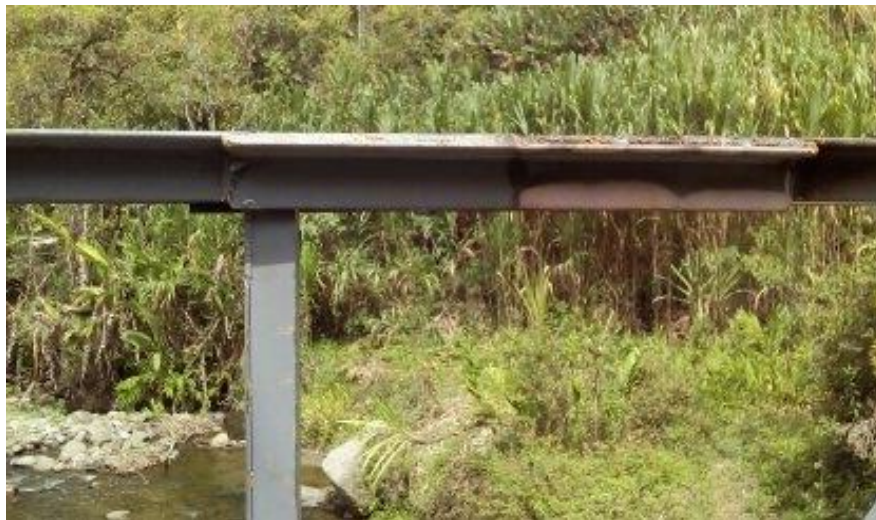
Las uniones se realizaron con soldadura uniendo las secciones con ángulos del mismo tipo y una longitud de 0,30 m.

Imagen 13. Fuente propia. Uniones reforzadas

De parte del supervisor y de la oficina de planeación se aprobó que las secciones se unieran con soldadura en lugar de los pernos inicialmente propuestos.

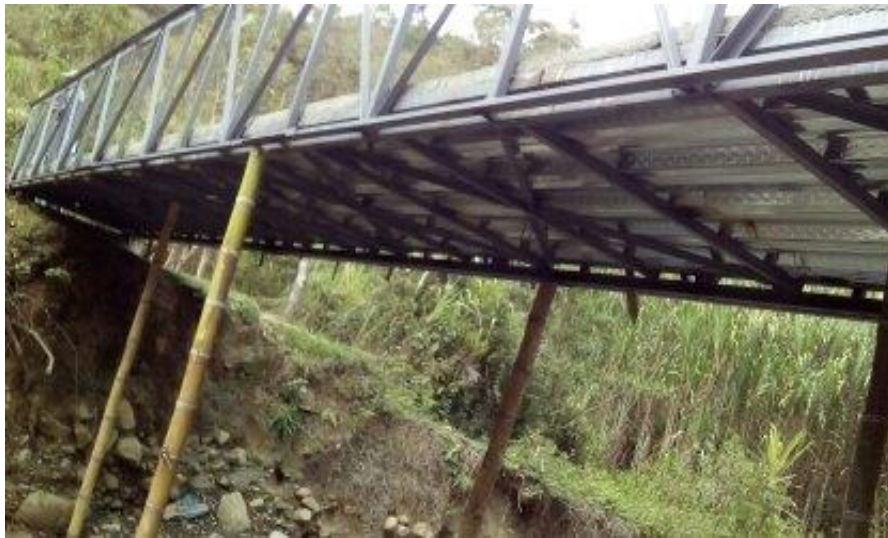
Se verificó la construcción de la losa, dejando claro que ésta soportará tráfico ecuestre y que el espesor de 0,5 m es muy pequeño, teniendo en cuenta que los clavos y los tacos de las herraduras de los caballos causan una degradación grande en el concreto y con el paso del tiempo el desgaste puede ser considerable. Sin embargo y con las observaciones hechas no se autorizó el aumento del espesor de la losa, dado que se elevaban los costos del proyecto.

Imagen 14. Fuente propia. Lámina colaborante instalada

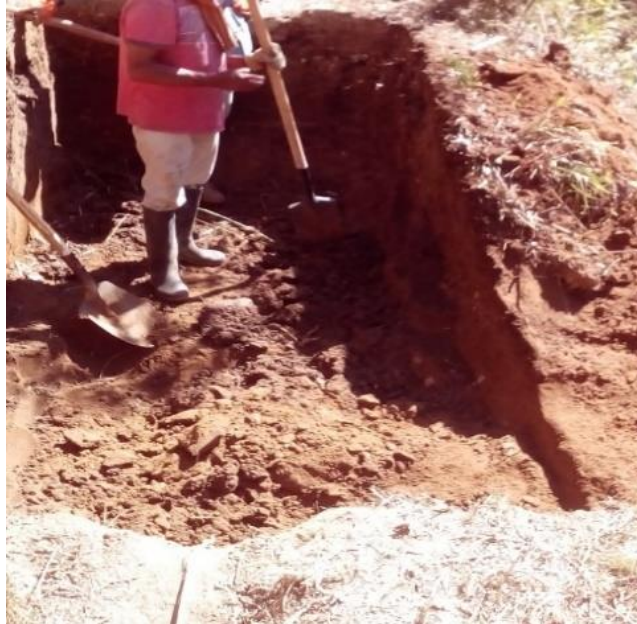
Imagen 16 Fuente propia. Excavación puente quebrada Cutanga

Se llevó la excavación del lado derecho hasta una profundidad de 1.8 metros por debajo del nivel del suelo, hasta ésta profundidad de la excavación se tubo tierra limpia luego cambió y se obtuvo material depositado por la corriente tal como grava arena y bolos. A 0,5 m de ésta capa se encontró una roca de 1,9 metros de largo por 1,5 metros de ancho lo que hizo difícil la extracción, por lo cual se recomendó que se continuara con la excavación por los lados de la roca hasta donde cambió a un material más resistente teniendo que escavar 0,8 metros sin remover la roca dado que ésta podía soportar la carga trasmitida por la estructura.

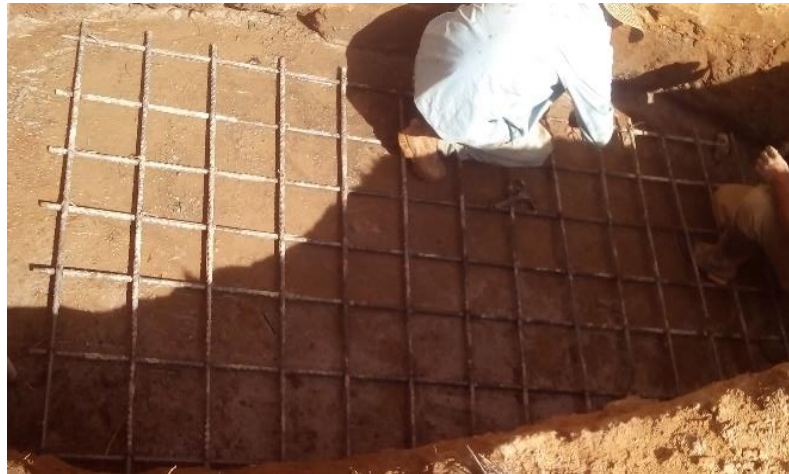
Se verificó que los aceros de refuerzo fueran colocados correctamente en las cantidades requeridas y se autorizó para que se fundiera la zapata del lado derecho y colocar la formaleta para fundir las columnas.

Imagen 17. Fuente propia. Refuerzo zapatas puente quebrada Cutanga

Para la construcción de zapatas y columnas se elaboró el concreto en el sitio de forma manual. Para que se garantizara una adecuada resistencia del concreto se recomendó al maestro ser cuidadoso con la cantidad de agua utilizada, dado que es costumbre de ellos aumentarla para que la mezcla quede más fluida.

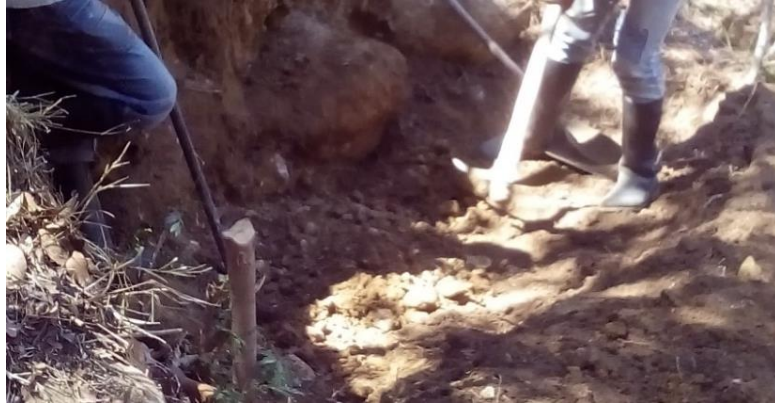
En el lado izquierdo se empezó a excavar al mismo tiempo y se encontró desde el comienzo bolos grandes que dificultan el avance de la excavación.

Imagen 18. Fuente propia. Excavación lado izquierdo puente peatonal Veredas el Salero-Santa Marta

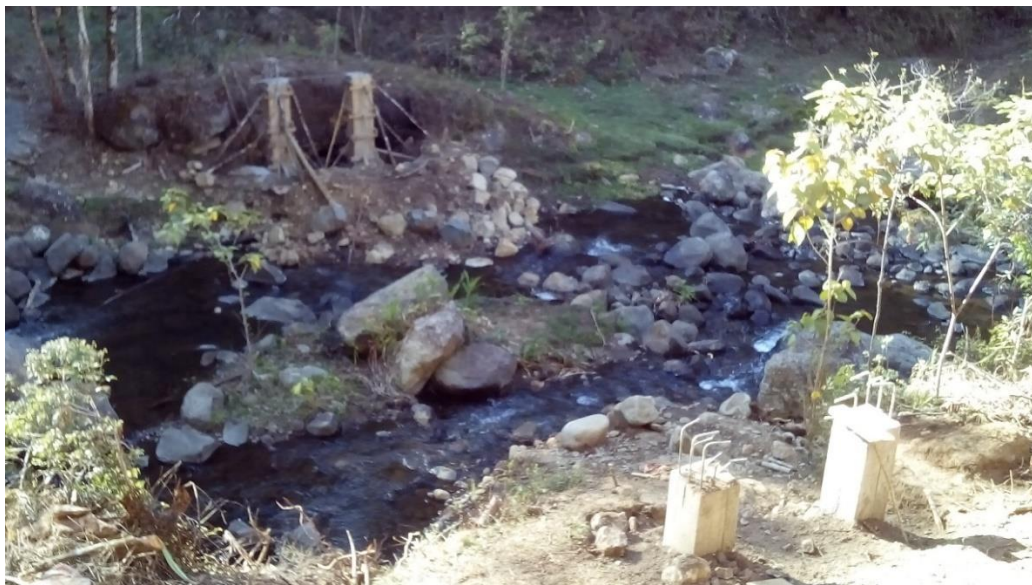
8.2.3. Chequeos: Se realizó un chequeo de los alineamientos y se encontró que hay un desfase de 0,07 m, en el trazo que realizó el maestro para la excavación, se recomendó ampliar 0,20 m en lado frontal y construir un muro ciclópeo similar al ya construido y sobre éste, alinear y construir la zapata, se chequeó nuevamente alineamientos, se autorizó colocar el solado de limpieza de 0.05 m, instalar aceros de refuerzo de la zapata y de las columnas.

imagen 19. Fuente propia. Columnas puente peatonal Quebrada Cutanga, Veredas el Salero- Santa Marta

Las columnas que se construyeron tienen dimensiones de 0,4m x 0,4m x 3,5 m. Una vez construidas las zapatas y las columnas se pararon los trabajos debido a un accidente del maestro a cargo, esto hizo que se retrasara la obra por más de 22 días.

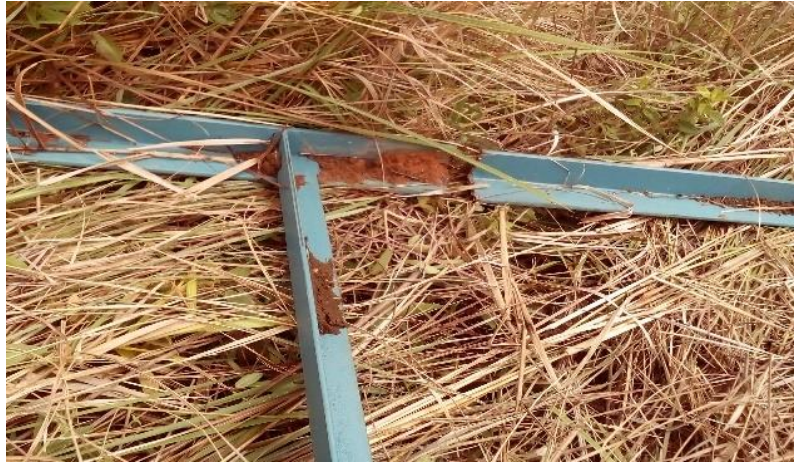
Al bajar las estructuras, por la dificultad presentada en el transporte se dio una ruptura en una de las cerchas, causado por el movimiento y el golpe contra el piso y los lados del camino.

Imagen 23. Fuente propia. Ruptura de union cordon superior.

Esto hizo que se recomendara reforzar las uniones hechas con soldadura con un ángulo del mismo calibre y de una longitud de 0,20 m. en todas las uniones del cordón superior e inferior de las cerchas.

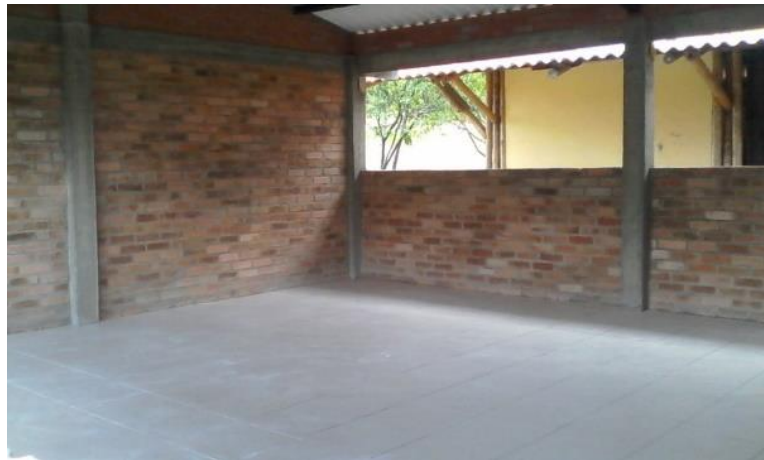
Imagen 28. Fuente propia. Piso y parte interior aula escolar IEA la Depresión

8.3.4. Falencias. En ésta obra no se realizó estudio de suelos previo tampoco se ha hecho para la construcción de la estructura existente en la institución.

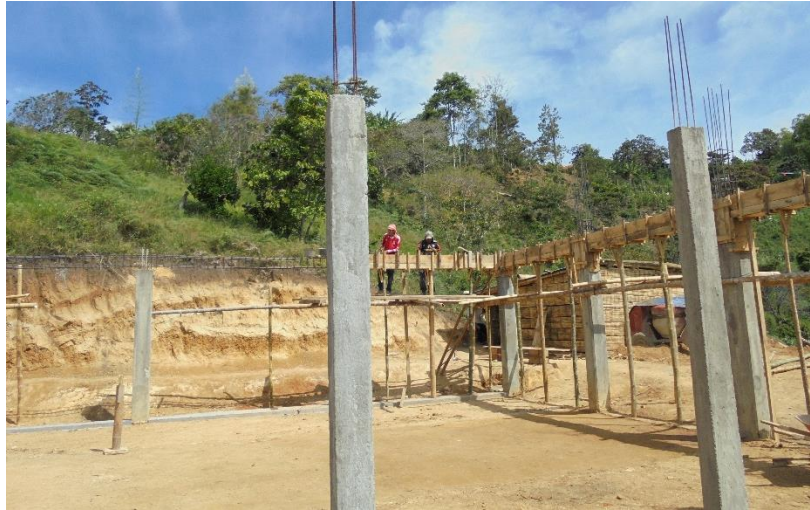
Imagen 29. Fuente propia. Casa cultural en construcción Resguardo Indígena El Oso

Se hizo la recomendación para la posible construcción de un tanque séptico que reciba las aguas servidas que salen de la casa cultural.
