AUXILIAR DE INGENIERIA EN LA INTERVENTORÍA DE LA OBRA  
“CONSTRUCCIÓN REDES DE ACUEDUCTO PARA LAS VEREDAS NORTE Y  
SUR OCCIDENTALES MUNICIPIO DE POPAYÁN-CAUCA II ETAPA” RAMAL  
RIO BLANCO KM 2 + 061 HASTA KM 8 + 721 CALIBIO

INFORME FINAL DE TRABAJO DE GRADO, MODALIDAD PRÁCTICA  
PROFESIONAL EMPRESARIAL, COMO REQUISITO PARA OPTAR AL TÍTULO  
DE INGENIERO CIVIL

UNIVERSIDAD DEL CAUCA  
FACULTAD DE INGENIERIA CIVIL  
PROGRAMA DE INGENIERIA CIVIL  
POPAYAN-CAUCA

2017

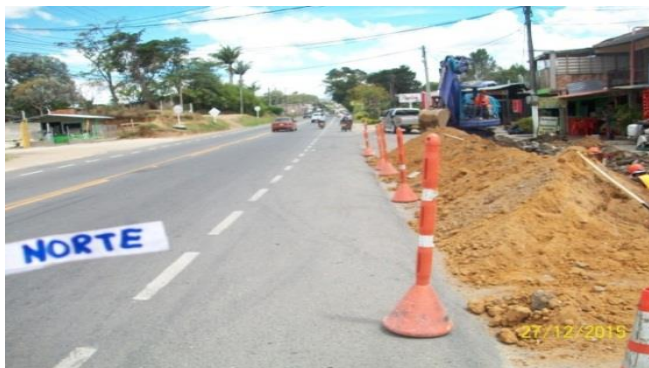
Revisando los informes de interventoría ( informe mensual correspondiente al mes de enero) se encontró la siguiente recomendación para el contratista "... como eventos contingentes dentro del riesgo de accidentalidad y riesgos operacionales se le solicito al contratista determinar las medidas necesarias para instalaciones de señales informativas y preventivas, requeridas en el desarrollo de la obra en cada uno de los frentes de trabajo."<sup>8</sup>; lo anterior debido a que se recibieron recomendaciones por parte del Instituto Nacional de Vías (INVIAS), de brindar un manejo de medidas técnicas apropiadas, acorde al desarrollo del proyecto, dentro de las cuales estaba la adecuada demarcación perimetral de la obra y el distanciamiento apropiado de las señales informativas como se evidencia en las siguientes fotografías.

Imagen 11. Delineador tubular sin cinta plástica de demarcación

A partir de ello, se implementó un mayor control en la demarcación perimetral de la obra, pidiéndole al contratista acatar y dar solución a dicha recomendación, del mismo modo se ejerció un control diario del uso de las cintas de demarcación en todos y cada uno de los frentes de trabajo. De igual manera, se verificó el distanciamiento de las señales informativas, garantizando que las mismas cumplieran su función (imagenes 13 y 14). Como consecuencia, se logró que todas las áreas expuestas al público, en donde se realizaron actividades de construcción, estuvieran señalizadas y demarcadas mostrando la información y advertencias pertinentes.

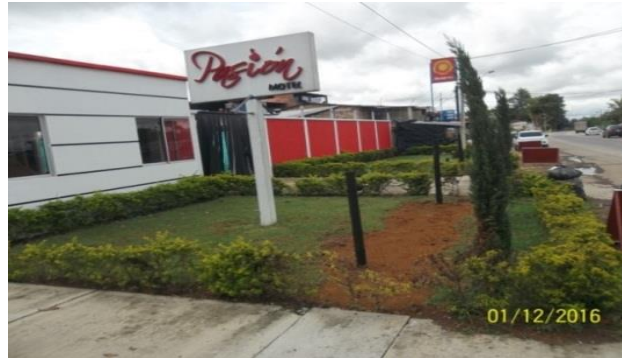
Imagen 12. Distanciamiento inapropiado de las señales informativas SIO-01

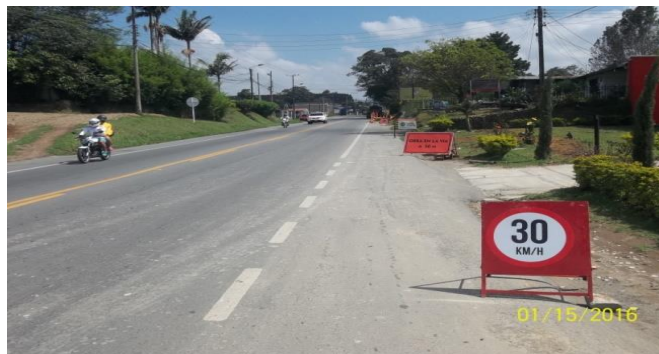
Imagen 13. Distanciamiento apropiado de las señales informativas SIO-01

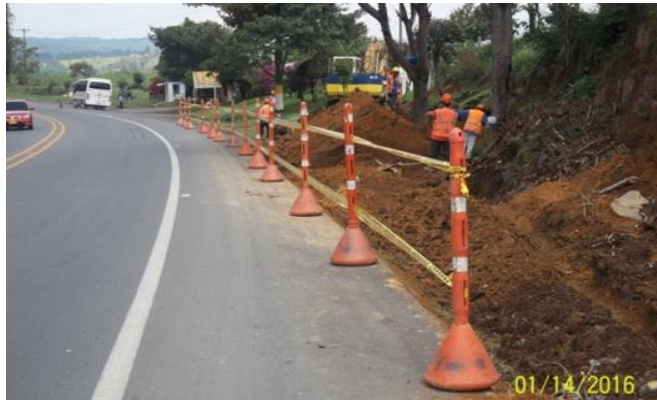
Imagen 14. Delineador tubular con cinta plástica de demarcación

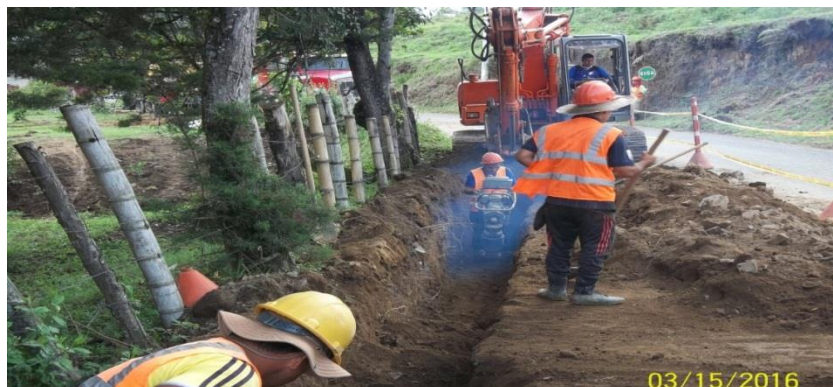
Aunque en el manual no está establecido que tipo de recomendaciones se debe tener respecto al estado de la maquinaria y equipo a utilizar, se tuvieron en cuenta las recomendaciones establecidas en el pliego de condiciones y se verificó de manera general, que el contratista tuviera toda la maquinaria y equipo en un estado mecánico de tal modo que evitara problemas como emisiones de gases y ruidos excesivos (imágenes 15 y 16).

Imagen 15. Regular estado del compactador tipo saltarín, sector Calibio.

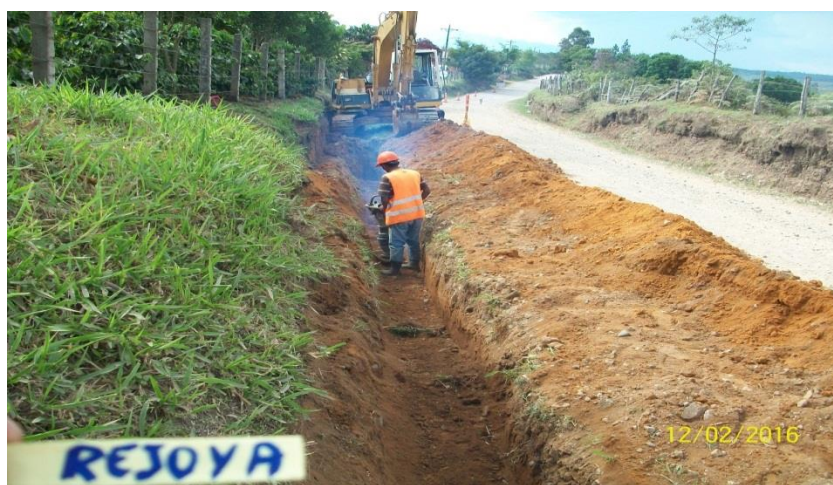
Imagen 16. Regular estado del equipo compactador tipo saltarín Vereda La Rejoja

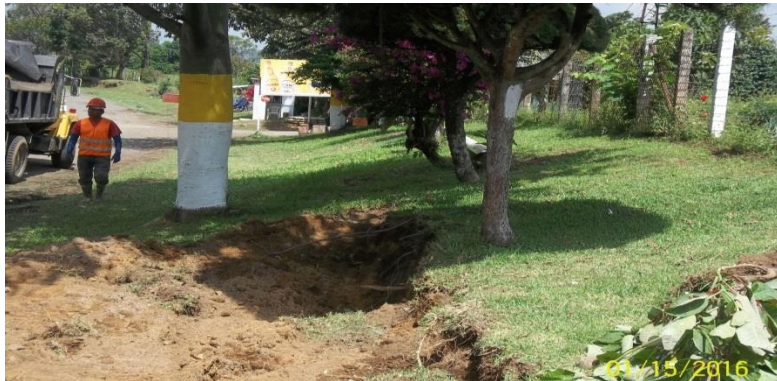
Debido al desplazamiento y desconfiamiento del suelo por el uso de la maquinaria (imagen 17), se tomaron registros fotográficos anticipados a la afectación del lugar y mediante inspecciones visuales periódicas, se controló que al terminar la actividad en la obra, se corrigiera, cuando fuera necesario, el estado del suelo afectado, conformando de nuevo el mismo, hasta lograr su nivel original.

Imagen 17. Afectación del Suelo.

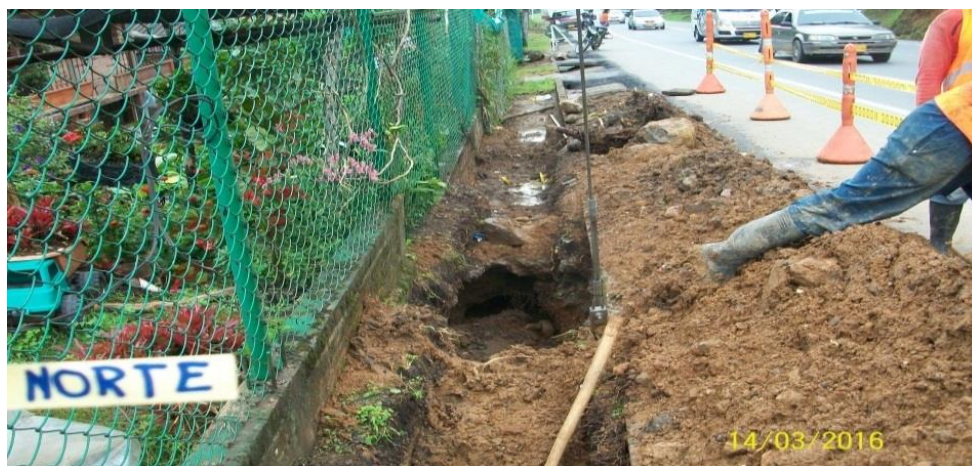
Otro aspecto a tener en cuenta, fue que en la obra, se estaba dejando el material excavado de la zanja totalmente descubierto hasta su reutilización y en reiteradas ocasiones se vió afectado a causa de las condiciones climatológicas del lugar, e inclusive se exigió por parte de interventoría su evacuación y reemplazo, para que pudiera cumplir como material de relleno; posteriormente, se recomendó, en ocasiones, proteger y evitar que se mezclara con otro tipo de material como se muestra en las siguientes imágenes.

Imagen 18. Retiro y reemplazo de material de relleno sector Rio blanco.

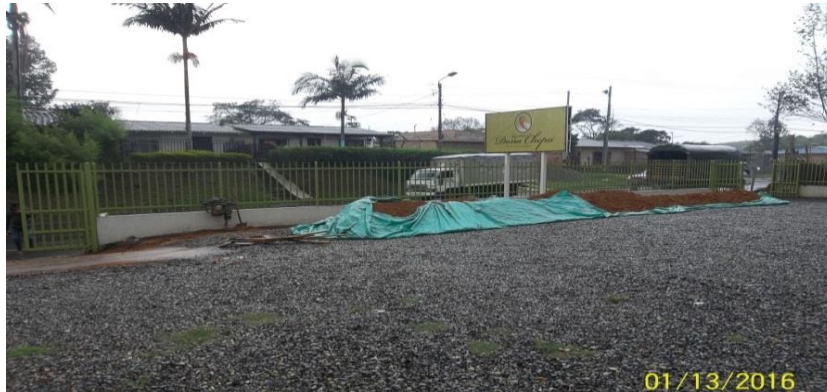
Imagen 19. Separación del material de excavación con el material del lugar.

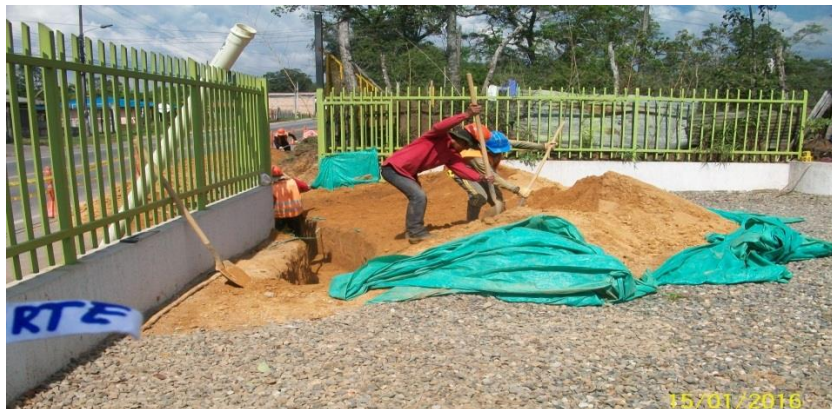
Imagen 20. Adecuación del lugar a como se encontró inicialmente.

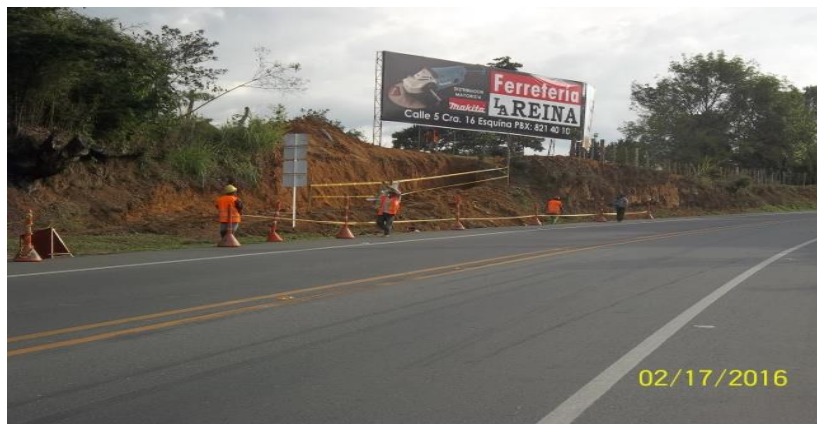
Imagen 23. Área acordonada, sector Manjar Payanes.

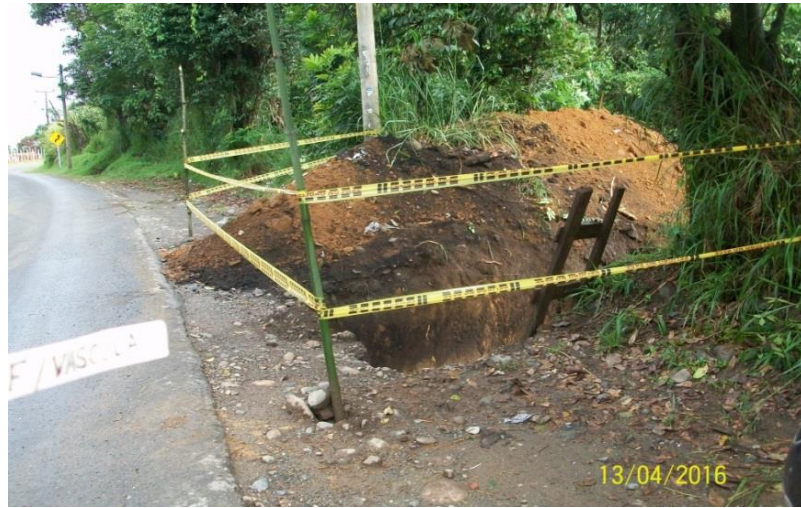
Imagen 24. Área acordonada, sector Chozas Báscula.

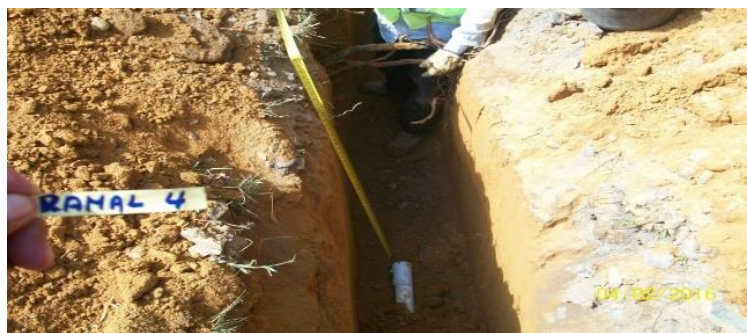
Imagen 49. Control de profundidad de excavación k1+052 línea El Charco-Figueroa.

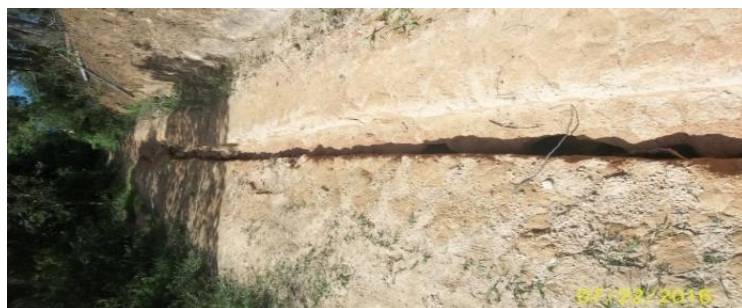
Por lo tanto, fue necesario un continuo desplazamiento del personal de interventoría, a las veredas en donde tenía alcance este proyecto, en las cuales se encontraron asentamientos producto de trabajos mal terminados, de modo que fue necesario solicitar al contratista su reparación.

Imagen 50. Surco formado por mala compactación del material de relleno, sector Cerillos.

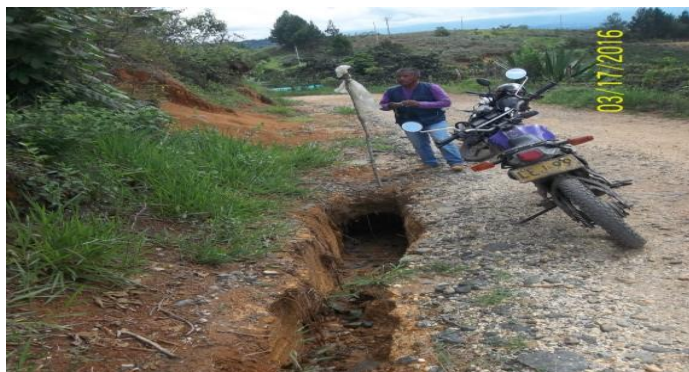
Imagen 51. Socavación línea principal San Rafael.
