TRABAJO DE GRADO MODALIDAD PASANTÍA EN EL SEGUIMIENTO Y
CONTROL DE OBRAS EN EJECUCIÓN APROBADAS POR CURADURÍAS
URBANAS EN EL MUNICIPIO DE POPAYÁN

INFORME FINAL DE TRABAJO DE GRADO MODALIDAD PASANTÍA

UNIVERSIDAD DEL CAUCA
FACULTAD DE INGENIERÍA CIVIL
POPAYÁN-CAUCA

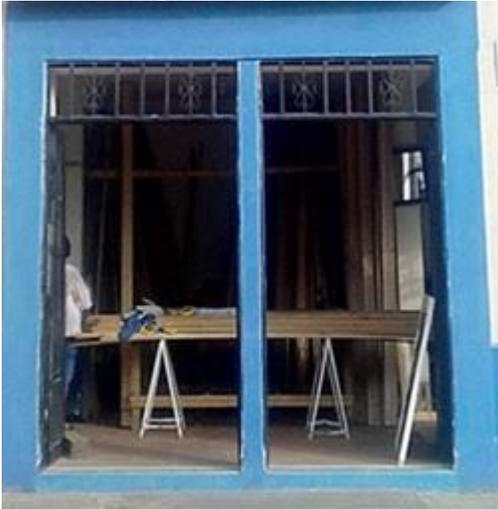
Imagen 7. Obra 1, puertas construidas primera planta.

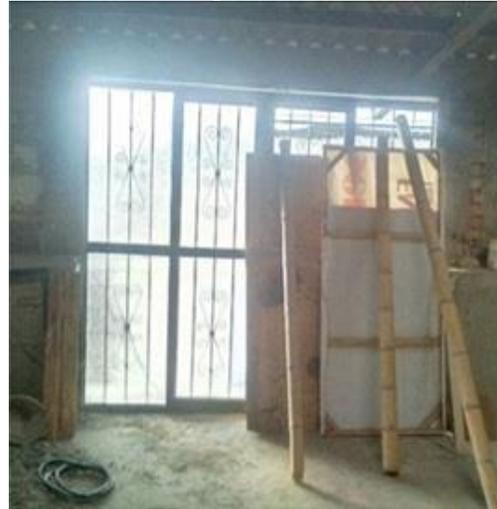
Imagen 8. Obra 1, puerta construida segunda planta.

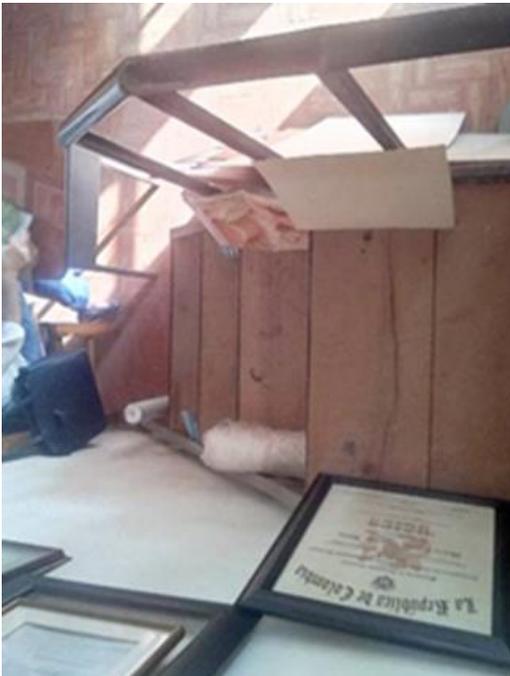
Imagen 9. Obra 1, gradas sobre muro colindante.

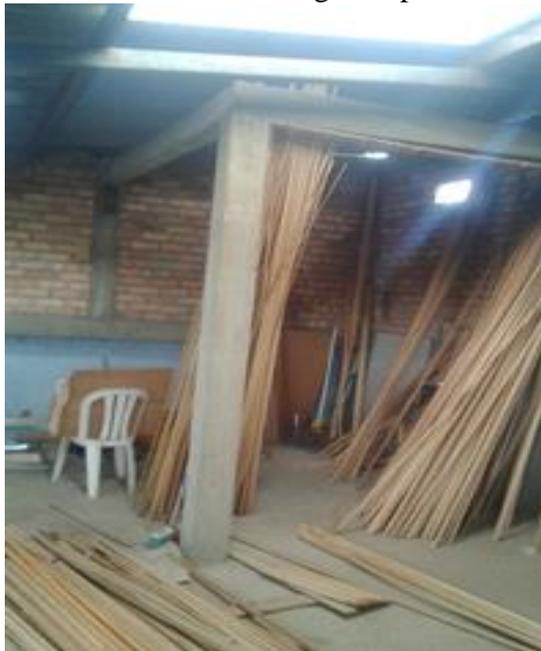
Imagen 13. Obra 1, columna y viga
construidas en la segunda planta.

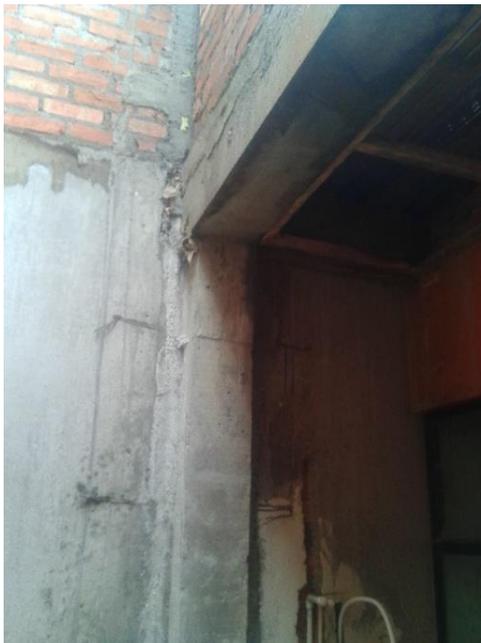
Imagen 22. Obra 3, columna y viga con voladizo.

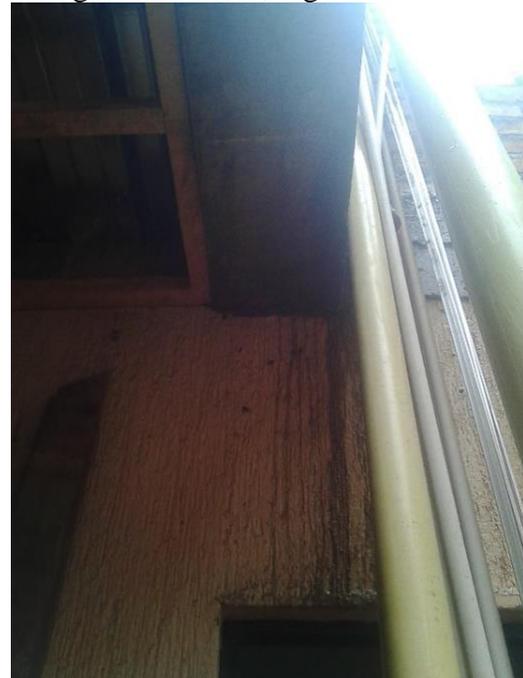
Imagen 23. Obra 3, viga con voladizo.

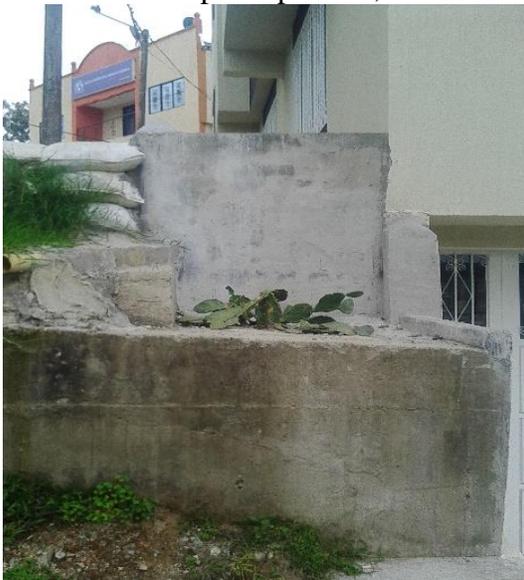
Imagen 43. Obra 8, muro construido sobre zona verde de espacio público, fachada sur.

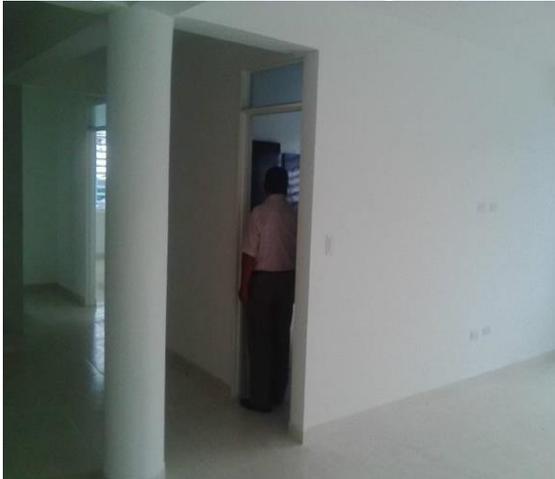
Imagen 45. Obra 8, alcoba construida en la parte de la sala tercera planta.

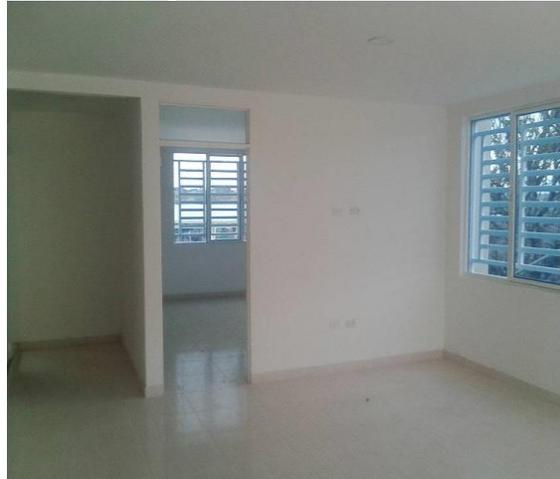
Imagen 46. Obra 8, alcoba construida en la parte de la terraza.

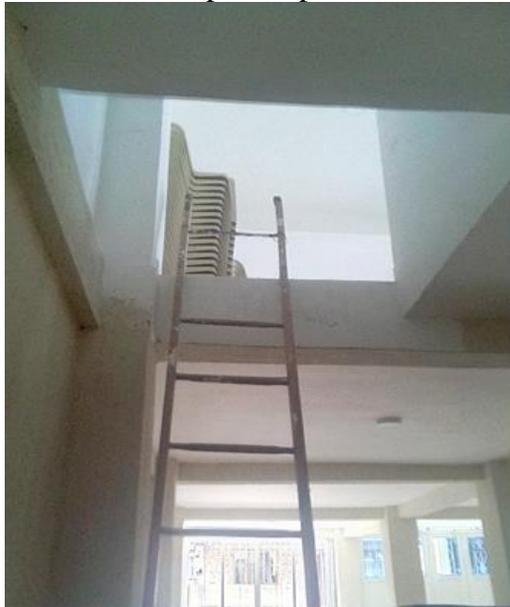
Imagen 47. Obra 8, vacío para gradas en losa del primer piso.

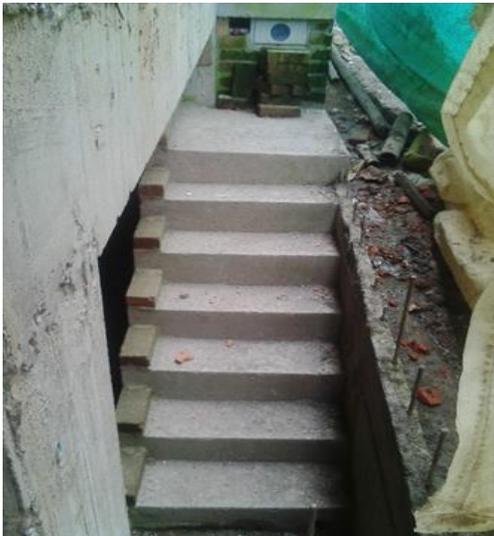
Imagen 52. Obra 9, gradas de acceso al sótano sobre la Calle 21N.

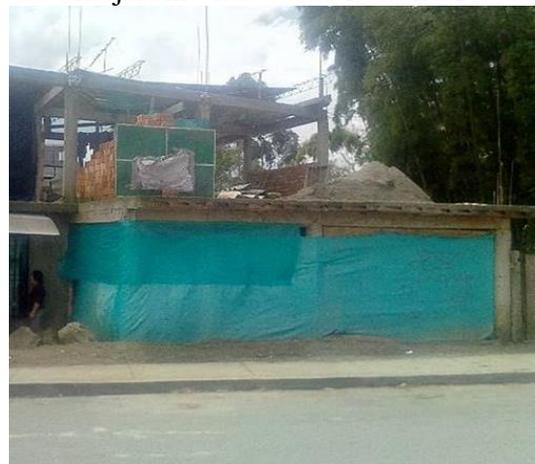
Imagen 56. Obra 10, construcción sobre antejardín vista desde la Calle 17.
