SEGUIMIENTO POR CONTROL FISICO A LAS OBRAS EN  
EJECUCIÓN APROBADAS POR CURADURIAS URBANAS EN EL  
MUNICIPIO DE POPAYAN

INFORME FINAL DE PRÁCTICA PROFESIONAL

UNIVERSIDAD DEL CAUCA  
FACULTAD DE INGENIERÍA CIVIL  
POPAYÁN-CAUCA

2017

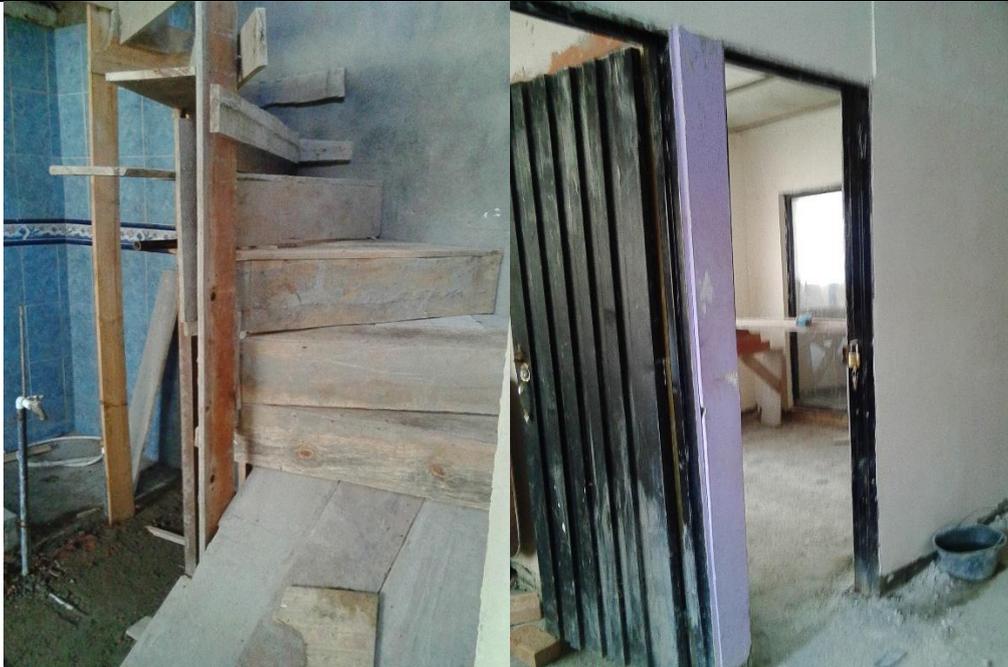
<b>Licencia con Radicado No.</b>	<b>7373</b>	<b>Barrio o Dirección:</b>	<b>El Pajonal</b>
<b>Curaduría Urbana No.2</b>			
<b>Descripción:</b> Ampliación a una vivienda a dos pisos, se realiza la visita con los planos arquitectónicos y se inicia a chequear dimensionamiento y patios			
<b>Situación Encontrada:</b> Existen varias modificaciones las cuales el maestro de la obra manifiesta, siempre realizar, y que los dueños siempre deciden modificar por cuestión de espacio, el problema más notorio es que no se ha dejado el patio que el P.O.T exige, no obstante, las luces se han incrementado con ampliación de ventanas.			
<b>Medidas de Control:</b> Se presenta un informe detallado con todas las modificaciones realizadas y se procede a requerir mediante oficio al propietario de la Licencia de Construcción

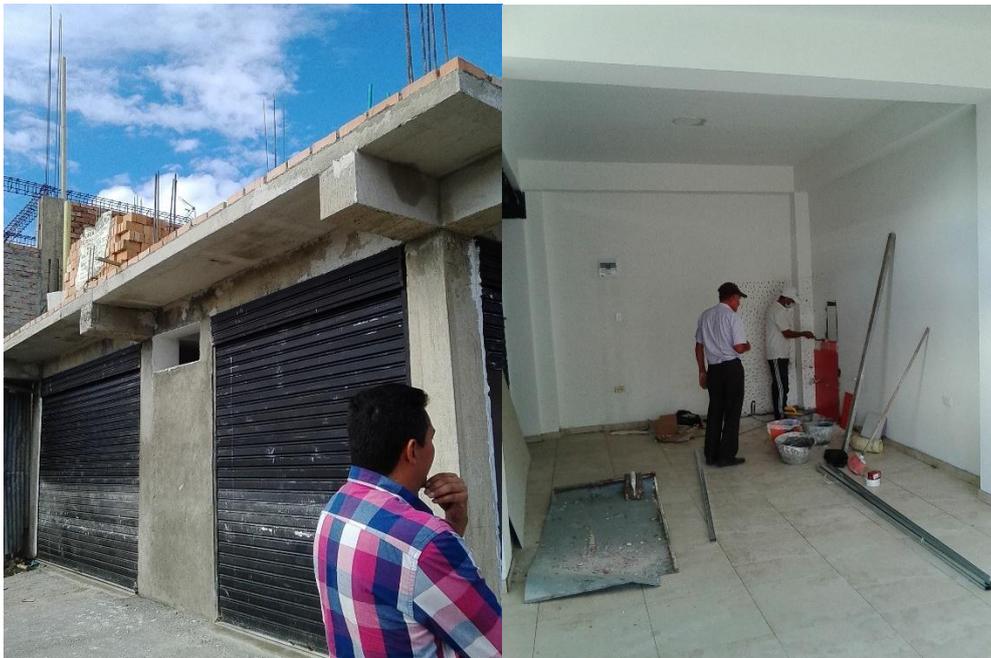
<b>Licencia con Radicado No.</b>	<b>5788</b>	<b>Barrio o Dirección:</b>	<b>La Esmeralda</b>
<b>Curaduría Urbana No.2</b>			
<p><b>Descripción:</b> Obra nueva en la que se han proyectado 3 pisos los dos primeros con uso comercial y el tercer piso para uso de vivienda, se realiza la visita y se encuentra que la obra tiene un avance relativo ya que se ha construido el primer piso con su respectiva losa de cubierta, los diseños en cuanto a el avance de obra, están correctos.</p>			
<p><b>Situación Encontrada:</b> Un problema con el patio proyectado que aun con el avance de obra, es evidente que no se va a realizar ya que en la primera losa no se encuentra, el propietario argumenta que lo ha hecho así debido a la inseguridad del sector, así mismo argumenta que está dispuesto en futuro, a medida del avance de la obra a realizar la respectiva modificación</p>			
<p><b>Medidas de Control:</b> Se presenta un informe detallado con todas las modificaciones realizadas y se procede a requerir mediante oficio al propietario de la Licencia de Construcción para iniciar el respectivo Proceso Sancionatorio.</p>

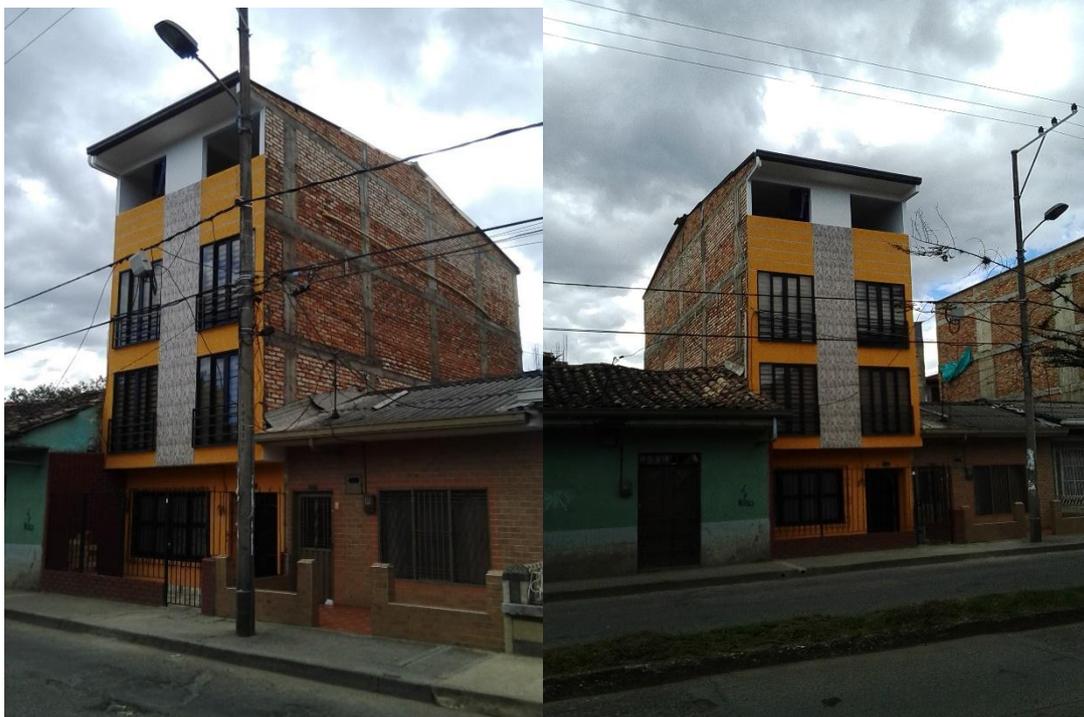
<b>Licencia con Radicado No.</b>	<b>7155</b>	<b>Barrio o Dirección:</b>	<b>Ciudad Jardín Cra 6 No.18N-45.</b>
<b>Curaduría Urbana No.2</b>			
<p><b>Descripción:</b> Edificación proyectada a dos fachadas una a la Calle 6 con tres pisos y otra a la Calle 6a con dos pisos, para uso de vivienda, se realiza una inspección visual, y registro fotográfico.</p>			
<p><b>Situación Encontrada:</b> Evidentemente a la edificación se le ha construido un piso adicional en el que se han construido 3 habitaciones y un baño además de esto las zonas de estar que se han proyectado se han utilizado para construir habitaciones aumentando el índice de ocupación y no posee los patios proyectados.</p>			
<p><b>Medidas de Control:</b> Se presenta un informe detallado con todas las modificaciones realizadas y se procede a requerir mediante oficio al propietario de la Licencia de Construcción y este a su vez se compromete a tomar las medidas necesarias para renovar la Licencia y evitar una sanción.</p>

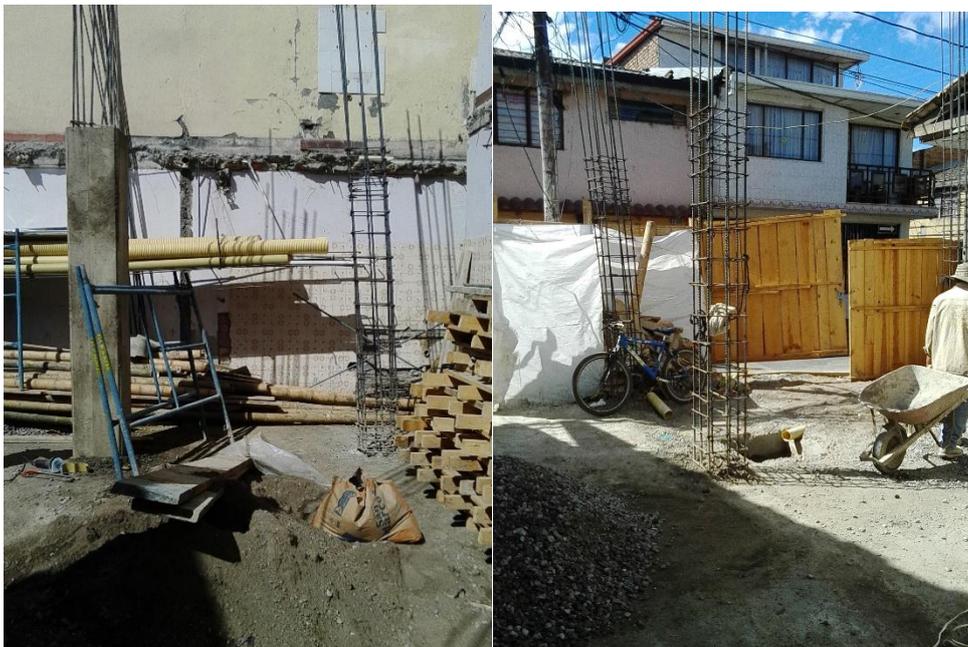
Licencia con Radicado No.	7386	Barrio o Dirección:	Barrio Cadillal
<b>Curaduría Urbana No.2</b>			
<b>Descripción:</b> Se realiza la visita y se verifica el estado de la obra que está dispuesta para 4 pisos con uso de vivienda multifamiliar y locales comerciales.			
<b>Situación Encontrada:</b> La obra está culminando la etapa de cimentación y se están construyendo las columnas del primer piso			
<b>Medidas de Control:</b> Se programa una próxima visita para continuar con el seguimiento.

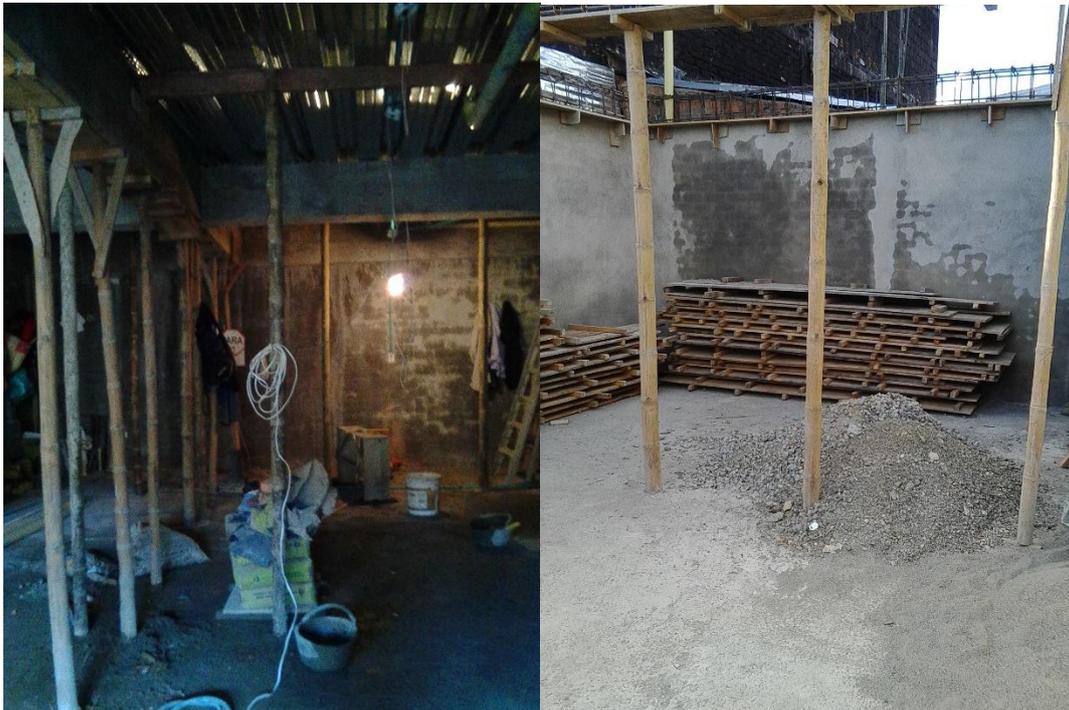
<b>Licencia con Radicado No.</b>	<b>7522</b>	<b>Barrio o Dirección:</b>	<b>Barrio Valencia</b>
<b>Curaduría Urbana No.2</b>			
<p><b>Descripción:</b> Se realiza la visita a la obra en cuestión proyectada para tres (3) pisos con uso para locales comerciales y vivienda.</p>			
<p><b>Situación Encontrada:</b> Se han realizado pequeñas modificaciones al diseño estructural, pero el problema que se encuentra en esta construcción cuyo avance va hasta la segunda planta con muros y columnas es que se ha construido una losa de entrepiso integral, donde no se ha respetado el patio proyectado y que exige el plan de ordenamiento territorial en el artículo. 150 Patios y Vacíos</p>			
<p><b>Medidas de Control:</b> Se elabora un informe para que se tomen las medidas pertinentes a esta infracción urbanística, requerir al propietario de la licencia y pasar boleta de control y seguimiento de obra.</p>

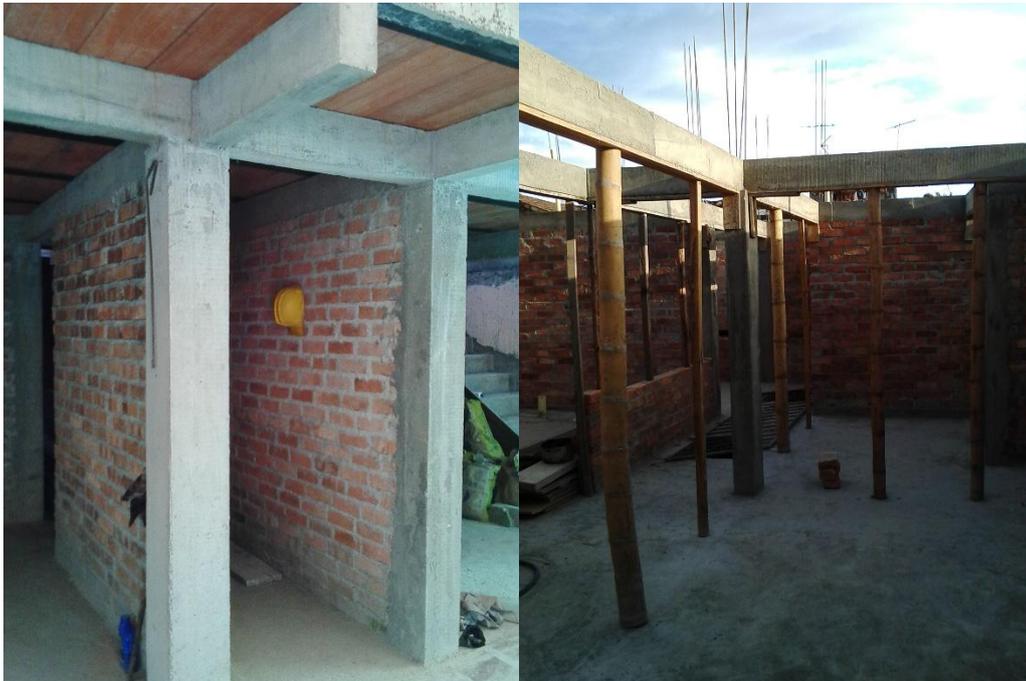
<b>Licencia con Radicado No.</b>	<b>7346</b>	<b>Barrio o Dirección:</b>	<b>Barrio Las Américas</b>
<b>Curaduría Urbana No.2</b>			
<p><b>Descripción:</b> Se realiza la visita en compañía del propietario y se verifican los planos arquitectónicos y estructurales de la vivienda proyectada para dos pisos.</p>			
<p><b>Situación Encontrada:</b> Se han realizado modificaciones arquitectónicas que no infieren en infracciones graves y que no amenazan la estabilidad de la edificación.</p>			
<p><b>Medidas de Control:</b> Se programa una nueva visita de control para verificar el avance de obra y chequear posibles nuevas modificaciones y de ser pertinente tomar las medidas de control necesarias.</p>

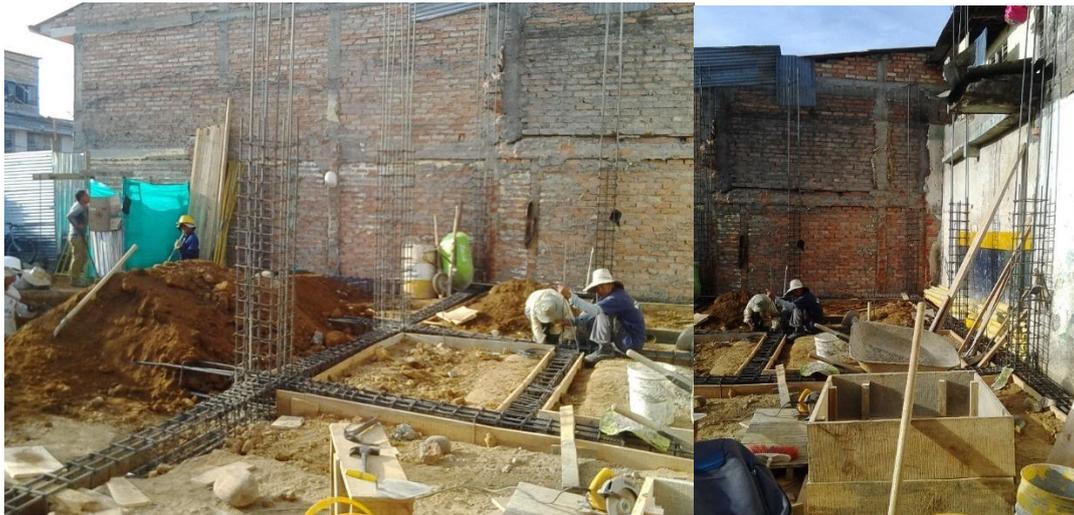
<b>Licencia con Radicado No.</b>	<b>7605</b>	<b>Barrio o Dirección:</b>	<b>Barrio Pandiguando</b>
<b>Curaduría Urbana No.2</b>			
<b>Descripción:</b> Se realiza la visita a la edificación proyectada para tres pisos con uso de locales comerciales y vivienda			
<b>Situación Encontrada:</b> La obra se encuentra en etapa de cimentación, se verifican planos estructurales y se recomienda al constructor ubicar la valla representativa de la respectiva Curaduría Urbana, pues esta no se encuentra instalada. .			
<b>Medidas de Control:</b> Se programa una nueva visita de control para verificar el avance de obra.

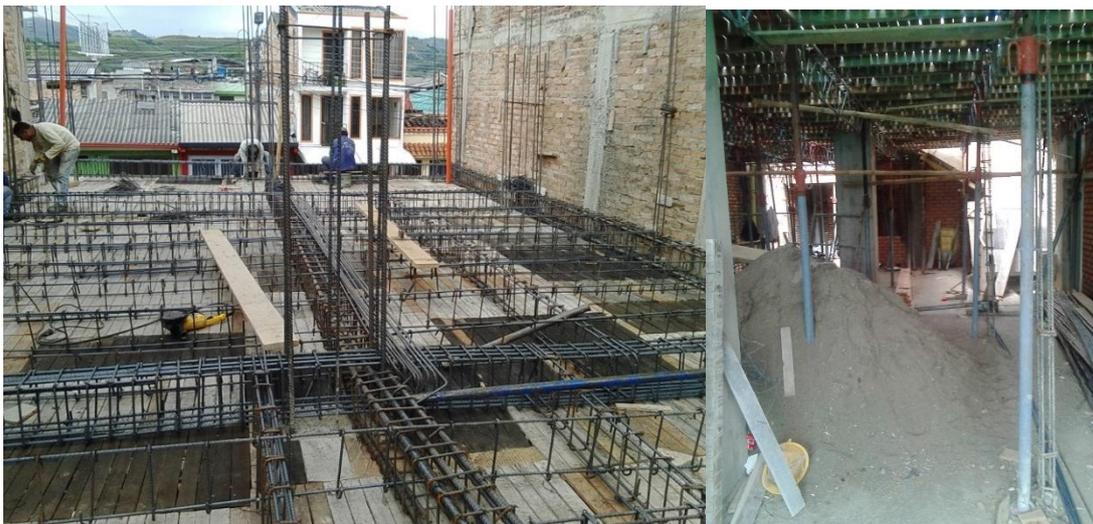
<b>Licencia con Radicado No.</b>	<b>7370</b>	<b>Barrio o Dirección:</b>	<b>Ciudad Jardín Cra 7 No.21N-53.</b>
<b>Curaduría Urbana No.2</b>			
<b>Descripción:</b> Se realiza la visita verificando el estado de la obra que se ha proyectado para 5 pisos; Vivienda Multifamiliar			
<b>Situación Encontrada:</b> Se evidencia que se está realizando el encofrado y ubicación de aceros para la posterior fundición de la primera losa de entrepiso			
<b>Medidas de Control:</b> Se programa una nueva visita de control para verificar el avance de obra.

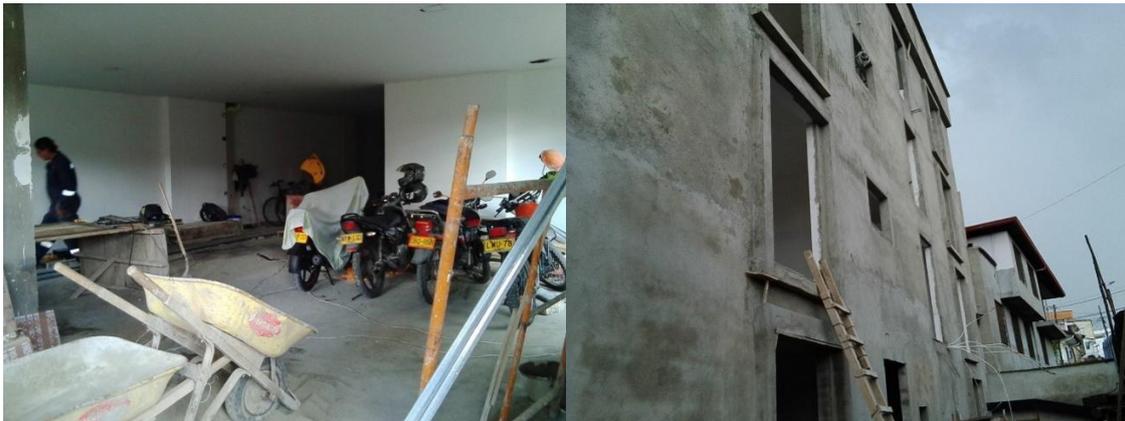
<b>Licencia con Radicado No.</b>	<b>7046</b>	<b>Barrio o Dirección:</b>	<b>Ciudad Jardín Cra 6 No.18N-61.</b>
<b>Curaduría Urbana No.2</b>			
<b>Descripción:</b> Se realiza la visita a la edificación proyectada para 4 pisos y se chequea el avance de obra.			
<b>Situación Encontrada:</b> Se adelantan trabajos de acabados ya que la estructura ya se encuentra terminada, se realiza el recorrido en compañía del maestro encargado verificando planos arquitectónicos y se constata que lo que realmente se ha construido es lo que está consignado en los planos, salvo un acceso al segundo piso que argumenta el constructor se va a construir, pero actualmente se está armando una grada metálica provisional para la cual se ha solicitado un permiso en la Oficina Asesora de Planeación.			
<b>Medidas de Control:</b> Se programa una nueva visita para verificar el estado de la construcción y chequear si se ha construido la grada.

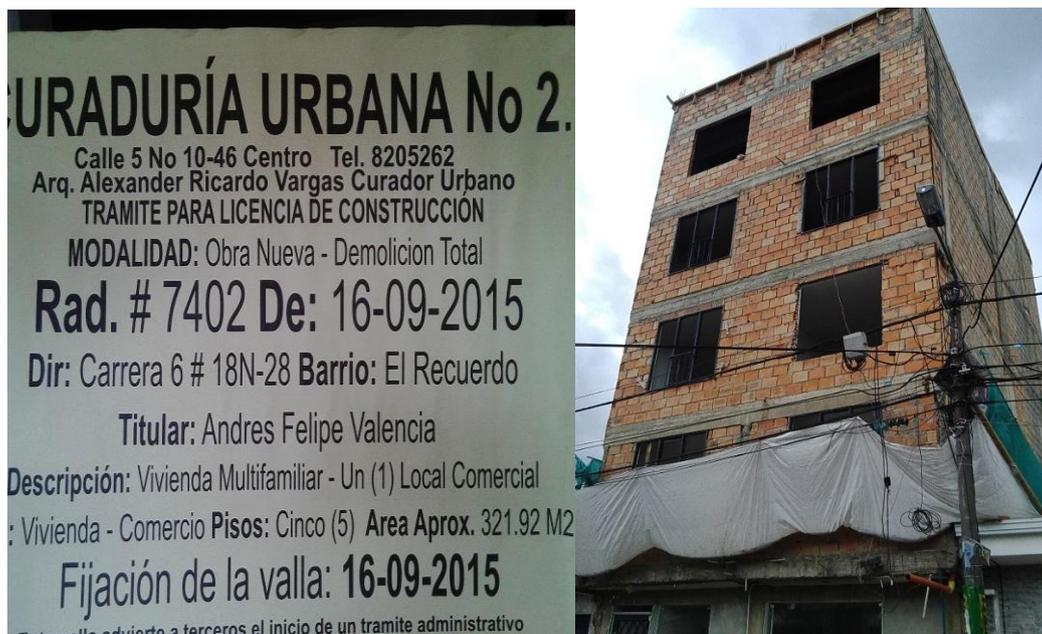
<b>Licencia con Radicado No.</b>	<b>7402</b>	<b>Barrio o Dirección:</b>	<b>El Recuerdo Cra 6 No. 18N – 28</b>
<b>Curaduría Urbana No.2</b>			
<b>Descripción:</b> Se realiza la visita a la edificación con uso multifamiliar 5 Pisos y local comercial			
<b>Situación Encontrada:</b> Avance de obra que consiste en enchapes y acabados; en la construcción no se presentan planos Arquitectónicos ni Estructurales, así mismo no se presenta la Licencia de Construcción aprobada, además de que el edificio en primera instancia contaba con Licencia para construir 3 pisos y el propietario construyo 4 pisos incurriendo en una infracción urbanística que se sobreentiende se ha solucionado por cuanto el propietario ha radicado en la Curaduría Urbana No. 2 el trámite para 5 pisos.			
<b>Medidas de Control:</b> Se deja boleta de Control y Seguimiento de Obra para que el propietario de la Licencia se presente ante la Oficina Asesora de Planeación para darle claridad a esta situación.

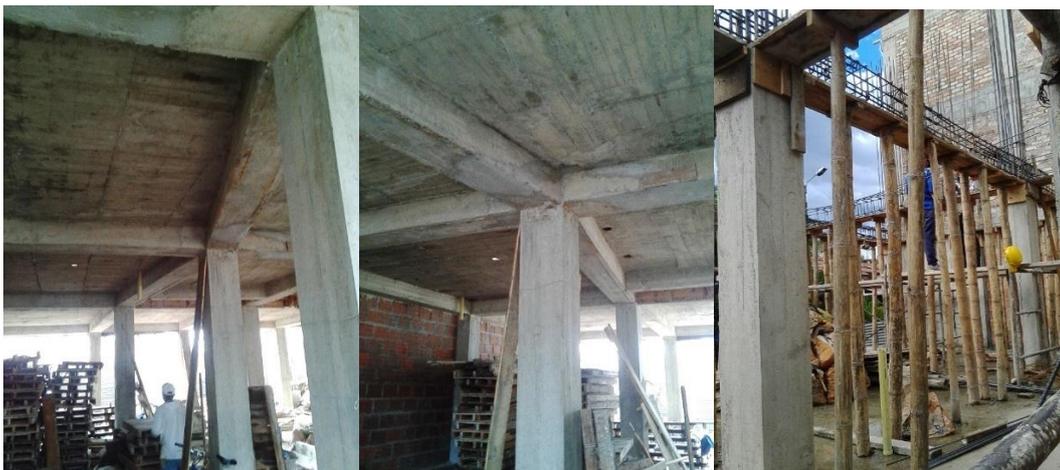
<b>Licencia con Radicado No.</b>	<b>7402</b>	<b>Barrio o Dirección:</b>	<b>El Recuerdo Cra 6 No. 16N – 52</b>
<b>Curaduría Urbana No.2</b>			
<b>Descripción:</b> Edificio para Vivienda Multifamiliar y Locales Comerciales 7 Pisos.			
<b>Situación Encontrada:</b> La primera losa de entrepiso se encuentra construida, así como las vigas y columnas del segundo piso, se chequean planos estructurales y arquitectónicos, encontrando una modificación estructural que consiste en cambio de posición de una columna en el primer piso que proviene desde la cimentación y es consecuencia del cambio de ubicación de un pilote y en consecuencia existe una pérdida de alineamiento en las vigas.			
<b>Medidas de Control:</b> Se entrega Boleta de Control y Seguimiento de Obra para que el propietario de la licencia se presente a la Oficina Asesora de Planeación para que responda por esta importante modificación. En posteriores días el diseñador estructural de la edificación presenta ante la Oficina Asesora de Planeación un informe técnico detallado en donde justifica la modificación estructural y en donde garantiza la estabilidad e integridad de la estructura.

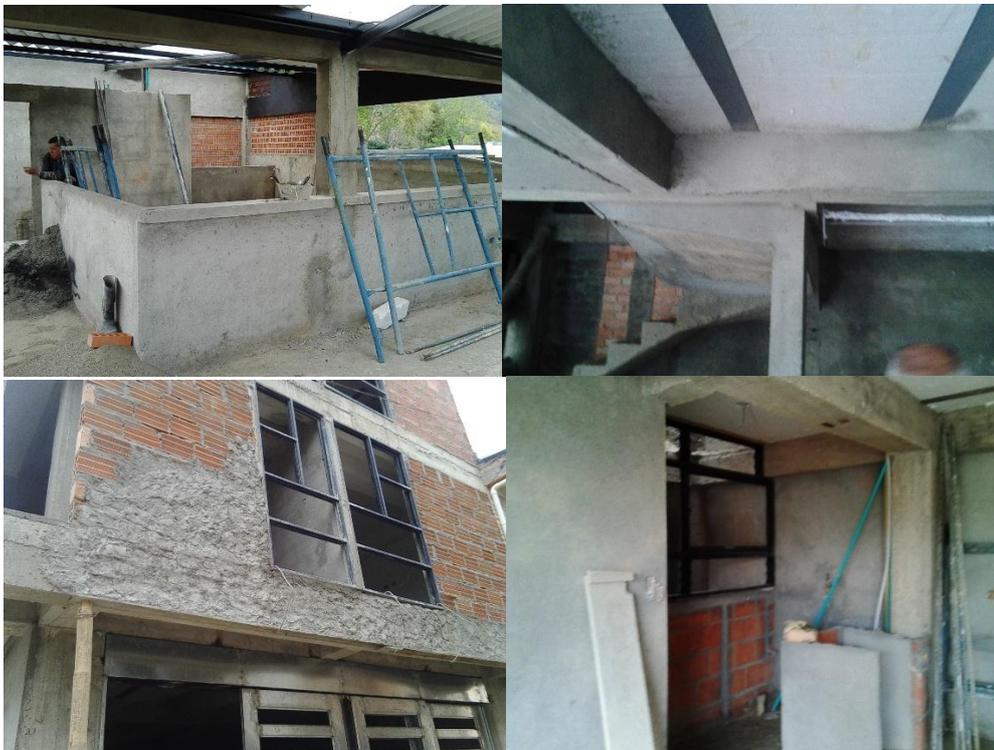
<b>Licencia de Construcción No.</b>	<b>5295</b>	<b>Barrio o Dirección:</b>	<b>Barrio Pomona</b>
<b>Curaduría Urbana No.2</b>			
<b>Descripción:</b> Edificio multifamiliar 5 pisos (4 pisos más terraza).			
<b>Situación Encontrada:</b> La edificación se encuentra en obra blanca y al verificar planos estructurales y arquitectónicos se evidencia que se han modificado las dimensiones del patio que es común en toda la edificación; que en toda la edificación se han realizado modificaciones estructurales que consisten en la disminución de las dimensiones de vigas y columnas, además de esto se encuentra que en la edificación se han levantado 5 pisos más una terraza, siendo esta una modificación importante y grave al Decreto 1077 de 2015.			
<b>Medidas de Control:</b> Se entrega Boleta de Control y Seguimiento de Obra para que el propietario se presente a la Oficina Asesora de Planeación para que presente descargos por estas infracciones cometidas, además de esto se recomienda la suspensión de todas las obras en el proyecto.

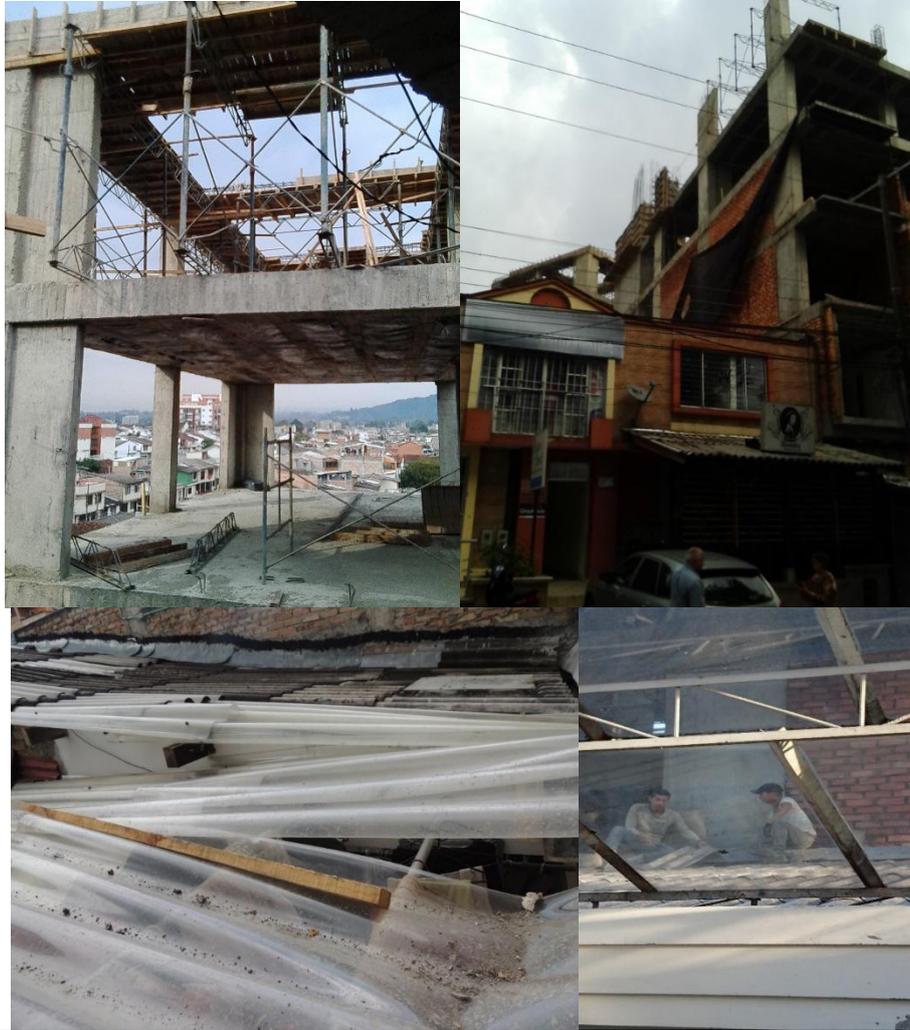
Licencia de Construcción No.	4702	Barrio o Dirección:	Ciudad Jardín Cra 18N No 6-78.
<b>Curaduría Urbana No.1</b>			
<b>Descripción:</b> Edificio Multifamiliar seis (6) pisos, local comercial – semisótano			
<b>Situación Encontrada:</b> Avance de obra se ha adelantado hasta la losa de terraza y modificaciones al diseño estructural que inicialmente estaba diseñado como sistema combinado para columnas y pantallas estructurales, las modificaciones consisten en corte de pantallas (disminución de dimensiones) y reemplazo de pantallas por columnas, estas modificaciones constituyen una infracción urbanística la Decreto 1077 de 2015			
<b>Medidas de Control:</b> Se entrega Boleta de Seguimiento y Control de Obra para que el propietario de la Licencia se presente en la Oficina Asesora de Planeación para llegar a un acuerdo de suspensión de obra o para establecer un plazo en cuanto que estas modificaciones de tipo estructural representan un riesgo en la integridad de la obra.

<b>Nota:</b> Nota: En días posteriores a la visita realizada por Control Físico, fue radicado un oficio presentado por vecinos al proyecto solicitando una nueva visita por motivo de daños a propiedad vecina y escasas medidas de protección tanto para obreros como para edificios vecinos, en este oficio se ha anexado un material fotográfico que ilustra las afectaciones a las edificaciones aledañas, además de esta petición por parte de la comunidad se había programado una nueva visita por cuanto el propietario de la Licencia no se presentó al requerimiento que días pasados se había hecho por parte de esta dependencia.			
<b>Seguimiento:</b> Después del proceso y las visitas de seguimiento el arquitecto encargado de la obra se presenta en la Oficina Asesora de Planeación y se llega a un compromiso de suspensión de obra por cuanto la modificación de la Licencia aún se encuentra en trámite, compromiso que no se cumple por parte de los constructores que se amparan mediante un oficio solicitando un plazo mientras se soluciona el problema de la modificación de la Licencia.

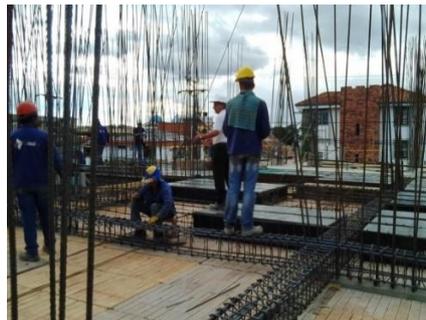
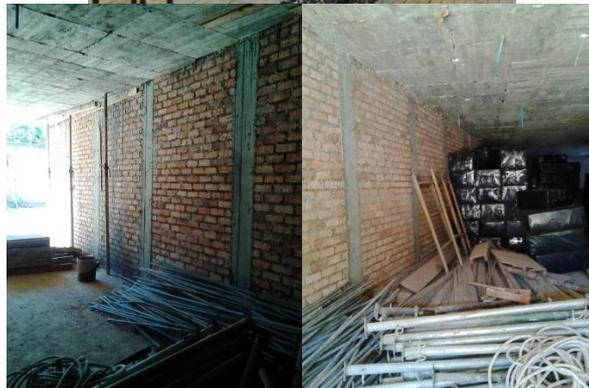
<b>Licencia de Construcción No.</b>	<b>5477</b>	<b>Barrio o Dirección:</b>	<b>Prados del Norte Cra 7 No. 9N-12</b>
<b>Curaduría Urbana No.2</b>			
<b>Descripción:</b> Edificio Multifamiliar y locales comerciales; Edificio "Venezia". En atención a diferentes oficios presentados por un vecino colindante al se realiza visita técnica			
<b>Situación Encontrada:</b> Una modificación que consiste en el cambio de dirección de una pantalla estructural que inicialmente se había proyectado siguiendo un eje con una deflexión en planta y la pantalla que se ha construido tiene alineamiento recto siguiendo un eje diferente, además de esto existe un conflicto con un vecino colindante quien desde el inicio de la construcción se ha opuesto a esta construcción con argumentos técnicos como la diferencia en la tipología de las edificaciones del sector además de la diferencia de inercias, así mismo como los aislamientos que no se cumplen, como agravante a este conflicto, muro en mampostería se desplomo hacia la edificación del vecino, ocasionando daños menores.

<b>Medidas de Control:</b> Se requiere al propietario de la licencia, para que solicite la respectiva modificación dentro de un plazo a establecer y/o presente los documentos necesarios que sustenten dicha modificación. Se solicita al titular de la licencia que dé cumplimiento estricto a las medidas de seguridad sobre todo para la protección de predios que se puedan ver afectados y la comunidad en general.

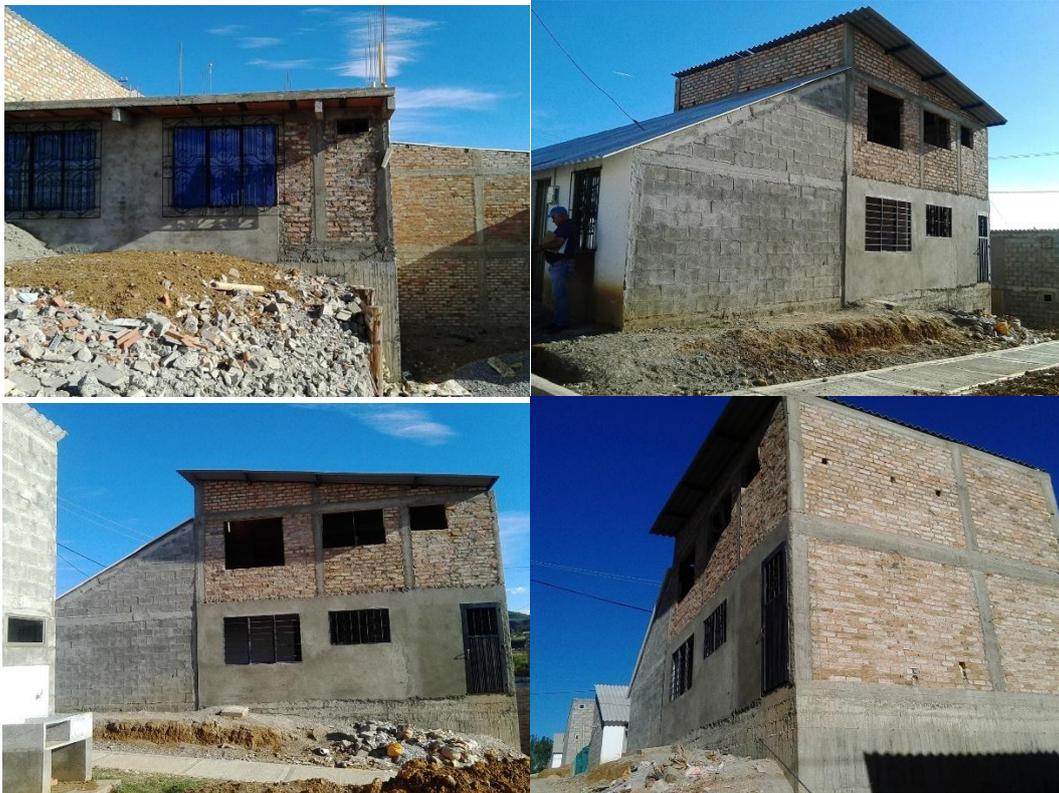
Licencia de Construcción No.	PQR	Barrio o Dirección:	Las Guacas
<b>Descripción:</b> En atención a solicitud de funcionarios de la Fundación Minuto de Dios quien es la gestora del proyecto de vivienda de interés social que se ejecuta en el sector Las Guacas, se realiza la visita de Control Urbano a dos viviendas que ya se encuentran entregadas a la comunidad			
<b>Situación Encontrada:</b> Se encuentran modificaciones de tipo arquitectónico y estructural las dos viviendas			
<b>Medidas de Control:</b> Se entregan Boletas de Control y Seguimiento de Obra en estas dos viviendas para que los propietarios respondan por estas infracciones urbanísticas y además de esto se recomienda a los funcionarios de la Fundación Minuto de Dios, requerir a todos los propietarios que han iniciado obras para modificaciones, que se evidencian en la visita.

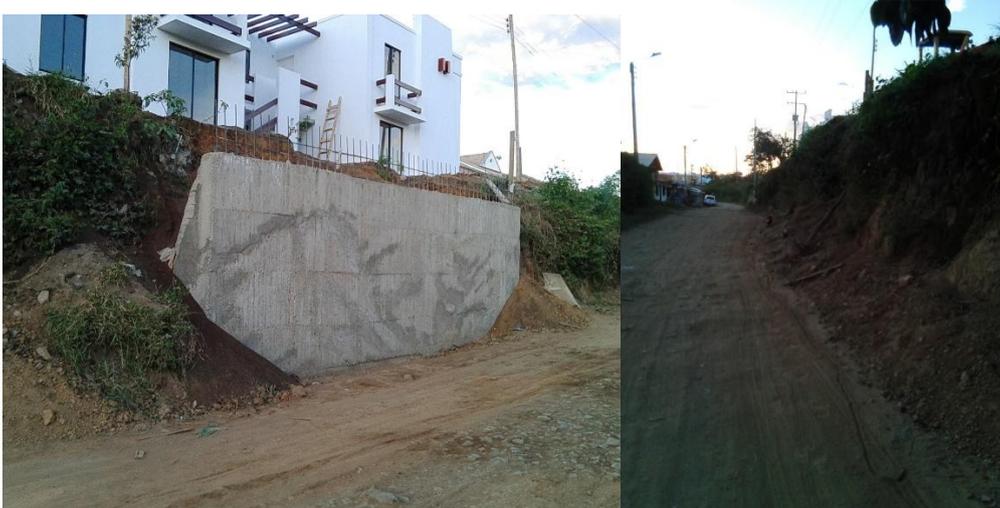
Licencia de Construcción No.	PQR	Barrio o Dirección:	Barrio Olivares del Norte
<b>Descripción:</b> Se realiza la visita técnica en atención a solicitud por parte de los moradores del Barrio Olivares del Norte			
<b>Situación Encontrada:</b> Los vecinos del sector expresan su inconformismo respecto a la construcción de un muro de contención que presuntamente invade el corredor vial, además de esto se evidencia que la cuneta en el lado derecho de la vía se encuentra colmatada con material producto de la excavación de dicha construcción, se indaga sobre el nombre de la empresa constructora			
<b>Medidas de Control:</b> Se programa una nueva visita en las oficinas de dicha constructora para investigar sobre la veracidad de las acusaciones; se visita la constructora “Alcazaba” quien es la propietaria del proyecto en cuestión, en esta visita se muestran planos urbanísticos y licencias de construcción llegando a la conclusión que la empresa cumple con lo estipulado y no está cometiendo ninguna infracción urbanística; se recomienda a los constructores la limpieza de las cunetas colmatadas y se responde al derecho de petición.

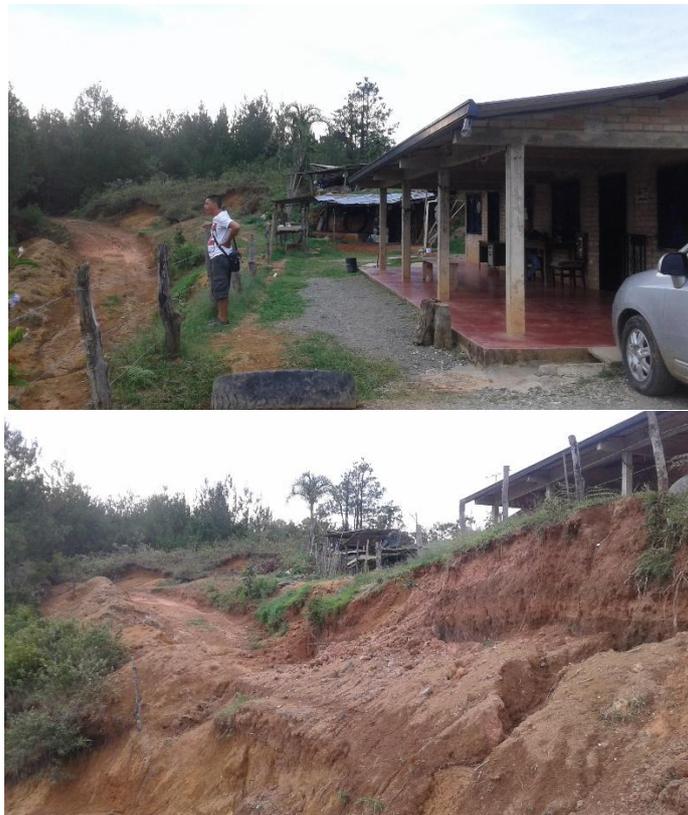
Licencia de Construcción No.	PQR	Barrio o Dirección:	Vereda La Yunga
<b>Descripción:</b> Como solicitud del directamente implicado en la situación a continuación expresada, se realiza una visita técnica			
<b>Situación Encontrada:</b> Quien presenta la queja expresa su inconformismo y preocupación por un movimiento de tierras que se ha realizado muy cerca de su vivienda, con el objeto de construir una vía de acceso a una finca vecina, esta situación amenaza la estabilidad de la vivienda debido a un cambio en el estado de acomodo del suelo que es un terraplén artificial			
<b>Medidas de Control:</b> Se toman medidas para estimar el volumen del movimiento de tierra y la distancia de este a la vivienda, como proceso administrativo se deja Boleta de Control y Seguimiento de Obra para que sea entregada al responsable de esta situación, presente sus descargos y responda por estas situaciones. Adicionalmente se presenta informe técnico para iniciar proceso sancionatorio.

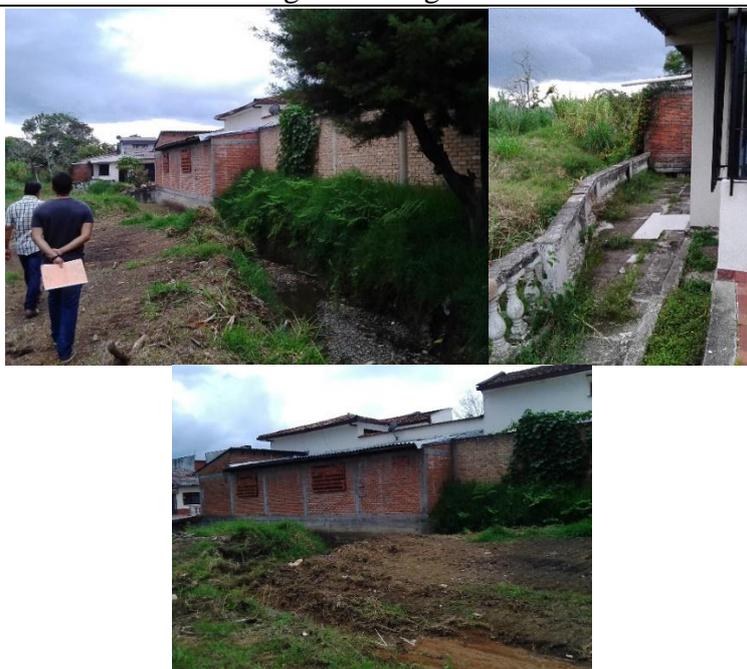
Licencia de Construcción No.	PQR	Barrio o Dirección:	Machangara sector El Cubo
<b>Descripción:</b> Los moradores del sector presentan una queja ante la Oficina Asesora de Planeación donde expresan su preocupación por presunta contaminación de la Quebrada Machangara; esta situación presuntamente y según la solicitud, es causada por un movimiento de tierras que se realiza en el Centro Comercial “El Cubo” para la construcción de dos canchas sintéticas.			
<b>Situación Encontrada:</b> Se observan claramente las obras de explanación además de esto se observa una intervención de la Quebrada Machangara que consiste en la limpieza a su cauce, la persona que atiende la visita expresa que la contaminación ha sido ocasionada por obras ajenas al Centro Comercial y que además el área de protección de la Quebrada ha sido invadida por obras de ampliación por parte de algunos vecinos del sector.			
<b>Medidas de Control:</b> Se toman medidas a las presuntas obras de ampliación y en consecuencia invasión del área de protección de la Quebrada Machangara. Se realizan las investigaciones pertinentes acerca de los presuntos implicados en las actividades de contaminación e invasión de la Quebrada encontrando que algunos moradores del sector han construido sin autorización, sobre el área de protección de la Quebrada establecida en el POT y por esta razón se individualiza a los presuntos implicados para dar inicio a los procesos sancionatorios a los que tengan lugar.

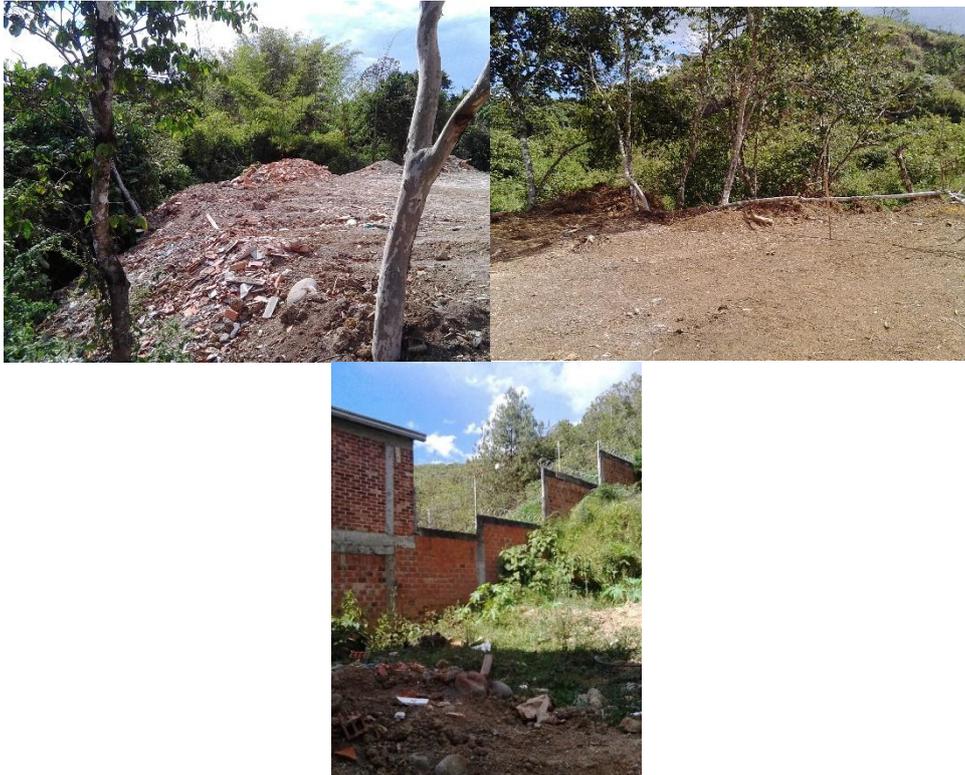
Licencia de Construcción No.	PQR	Barrio o Dirección:	Hacienda Yambitará
<b>Curaduría Urbana No.1</b>			
<b>Descripción:</b> En atención a una solicitud presentada ante la Oficina Asesora de Planeación por parte de los vecinos del proyecto “Hacienda Yambitará” que manifiestan su preocupación por la posible contaminación de un afluente cercano y por la invasión y destrucción de un humedal.			
<b>Situación Encontrada:</b> La construcción en su primera etapa, está en un avance de un 80% aproximadamente y que en este proyecto se ha modificado el diseño urbanístico aprobado por Curaduría Urbana No. 1, además de esto se evidencia deforestación y un mal manejo de los escombros			
<b>Medidas de Control:</b> Se entrega Boleta de Control y Seguimiento de Obra pues además de estas situaciones expresadas también existe un proceso en la Procuraduría por el Humedal intervenido debido a que en primera instancia la Corporación Autónoma Regional del Cauca (C.R.C) declaro que si existía un humedal en el sector pero que luego de estudios realizados por esta entidad, determino que no existe ningún humedal en el sector y que las obras se podían realizar sin inconvenientes de tipo ambiental.

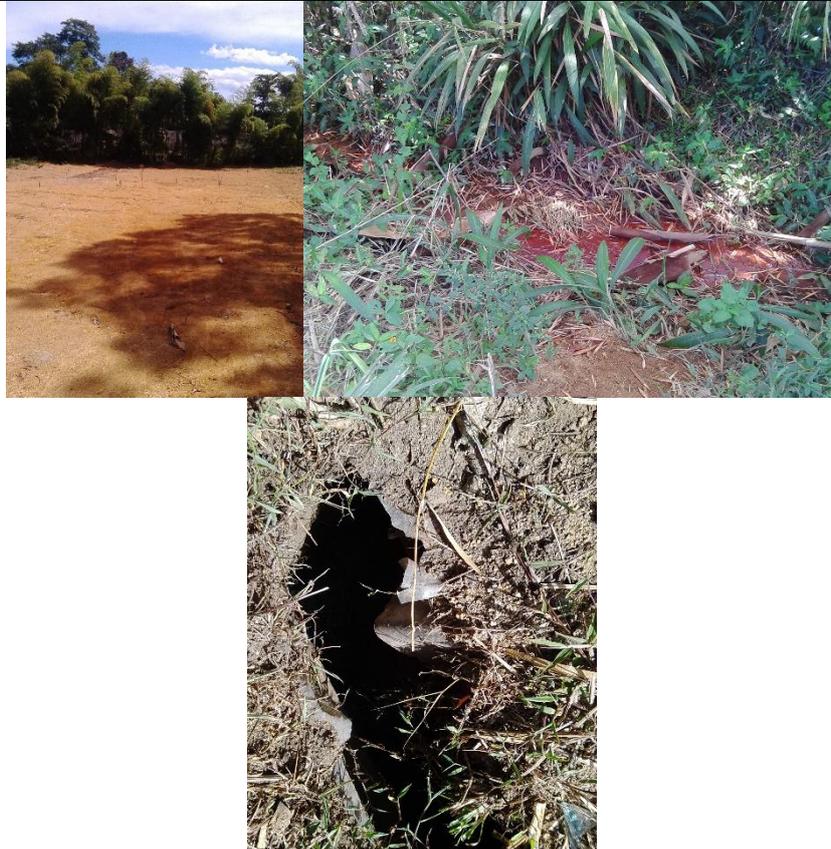
Licencia de Construcción No.	PQR	Barrio o Dirección:	Vereda Torres
<b>Descripción:</b> Atención a solicitud de los moradores de la Vereda Torres.			
<b>Situación Encontrada:</b> En sector se realizan actividades urbanísticas ilegales, se adelantan obras de descapote y construcción de viviendas, se observa un pozo séptico sin protección y oculto, además de esto se observa el vertimiento de aguas servidas a una Quebrada que atraviesa el sector también se puede observar que toda la zona se encuentra en procesos constructivos como descapote y explanación de predios para posterior venta así como proyectos ya avanzados como es el caso del proyecto “Villa Santana” el cual ya cuenta con un proceso sancionatorio por no contar con las respectivas licencias Urbanísticas y de Construcción.			
<b>Medidas de Control:</b> Se presentan los respectivos informes de control con la identificación de predios y propietarios de estos ante el área Jurídica de La Oficina Asesora de Planeación para iniciar los procesos sancionatorios pertinentes.

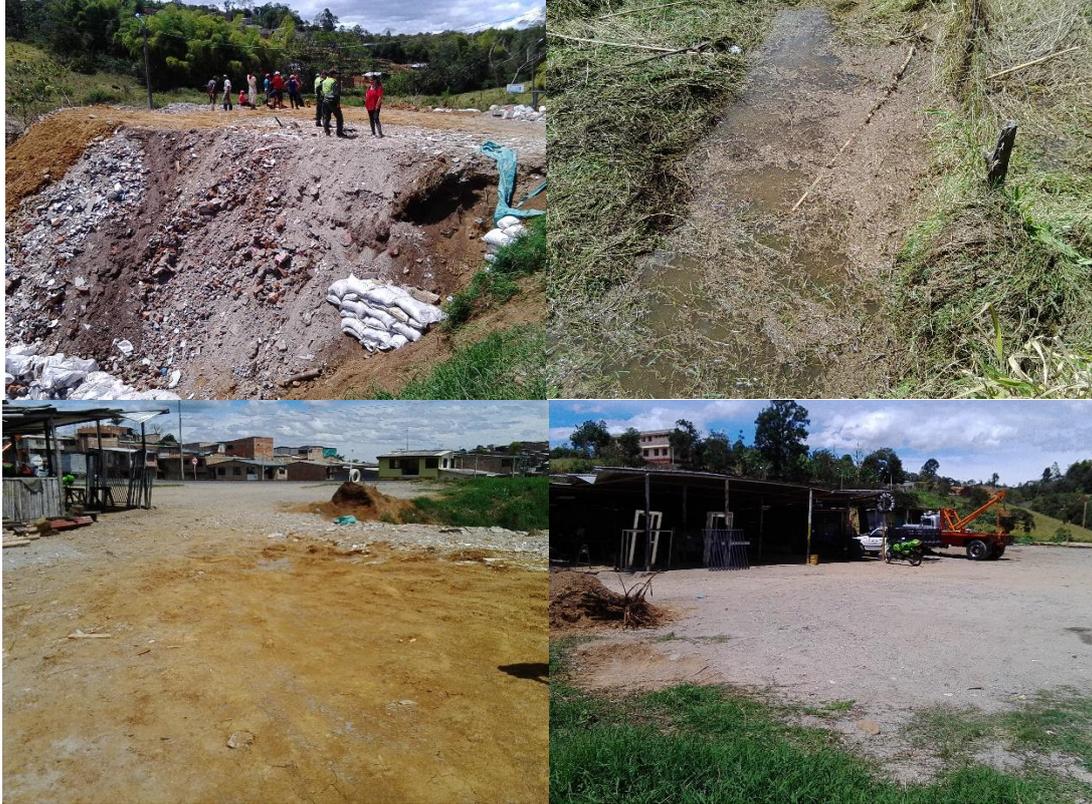
Licencia de Construcción No.	PQR	Barrio o Dirección:	Variante Sector Chapinero
<p><b>Descripción:</b> Atención a solicitud de visita por parte de la Junta de Acción Comunal del Barrio Chapinero</p>			
<p><b>Situación Encontrada:</b> Se observa un relleno con todo tipo de escombros que se acopia y explana en la zona de derecho legal de la variante y en el predio contiguo, este relleno se encuentra sobre la tubería que lleva las aguas del humedal hacia el otro lado de la variante y que además se encuentra colmatada y no hay flujo, existe una vivienda que no cuenta con Licencia de Construcción, esta se encuentra contiguo al predio donde está ubicado el relleno; en esta vivienda, según la comunidad, se va a establecer un lavadero de autos; en los rellenos ya existentes existen 4 establecimientos que en el momento de la visita están en normal funcionamiento; un taller de cerrajería, dos talleres de mecánica y una venta de guadua, según la comunidad estos cuentan con servicio de acueducto y evidentemente tienen energía eléctrica de la cual se desconoce legalidad. Además de esto estas construcciones no cumplen con la Norma Sismo Resistente vigente ya que están construidas de forma artesanal con materiales pobres estructuralmente, este relleno al interrumpir el flujo del agua no permite el normal funcionamiento de la Planta de Tratamiento de Aguas Residuales (P.T.A.R) que existe en el barrio El Trébol que está ubicado aguas arriba de este.</p>

<p><b>Medidas de Control:</b> Se requiere a los propietarios de los predios para que respondan de manera inmediata por todas las infracciones ya mencionadas.</p>
