**PARTICIPACIÓN COMO AUXILIAR DE INGENIERIA CIVIL EN EL  
MEJORAMIENTO HIDRÁULICO DE COLECTORES PARA MITIGAR  
INUNDACIONES EN EL CASCO ANTIGUO DE LA CIUDAD DE SANTIAGO DE  
CALI**

**UNIVERSIDAD DEL CAUCA  
FACULTAD DE INGENIERÍA CIVIL  
DEPARTAMENTO DE GEOTECNIA  
POPAYÁN – CAUCA**

**2016**

**Informe Final de Práctica Profesional para optar por el título de  
Ingeniero Civil**

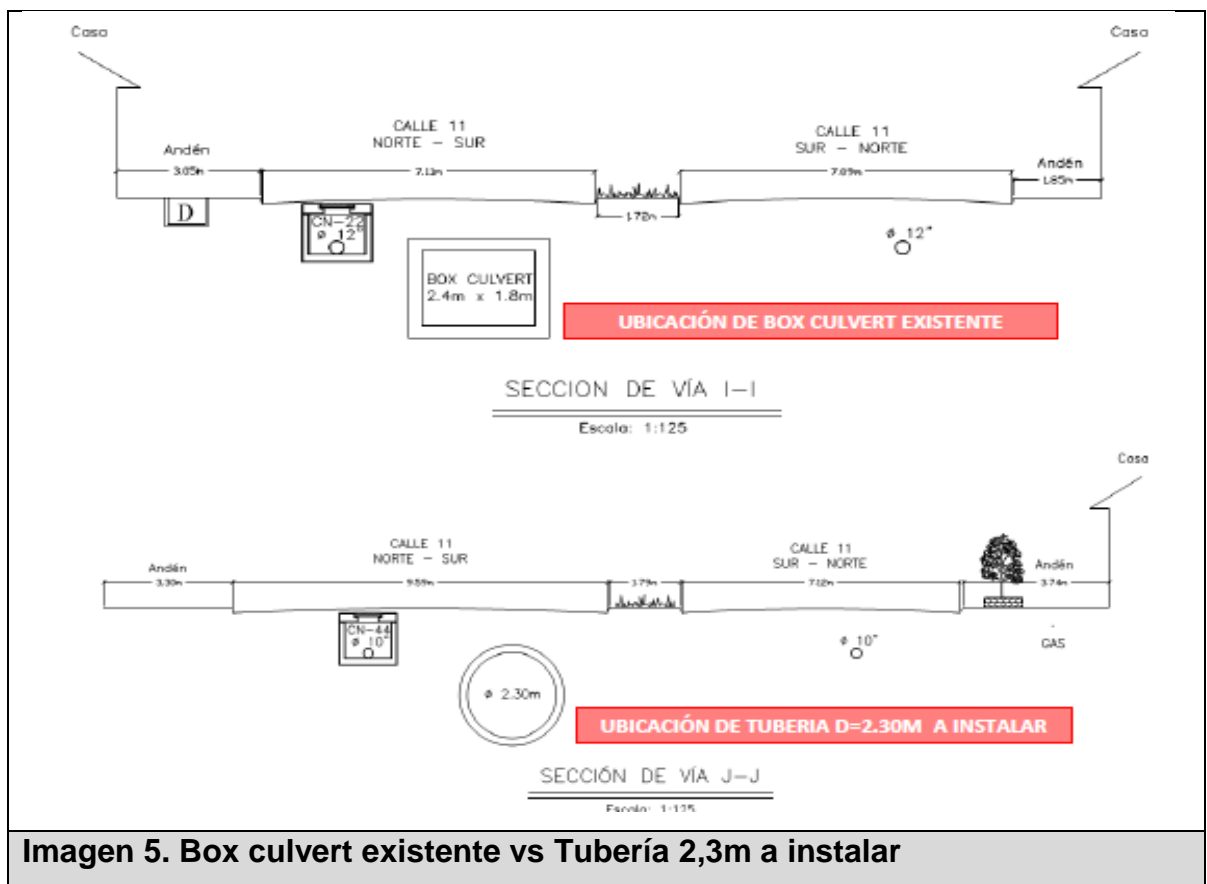
En esta fase del proyecto, se pretende mejorar el colector denominado san Bosco con tubería de concreto reforzado de diámetro 2,30m. Colector que fue construido en su momento en mampostería común (ladrillo en tizón) con un fondo de concreto ciclópeo. (Ver imagen 5).

Imagen 5. Box culvert existente vs Tubería 2,3m a instalar

Además se evidencia que la estructura de pavimento presenta muchas fisuras, hundimiento e incluso colapso de la vía. Dichos problemas se asocian a fallas estructurales del colector dado su largo periodo de funcionamiento (alrededor de 50 años) y condiciones constructivas en mampostería y de forma abovedada. También una de las posibles causas del deterioro del sistema hidráulico existente podría ser el aumento del tráfico pesado al que estuvieron sometidas estas vías (especialmente la Calle 11). Si a todo esto se le suma las perforaciones y extensión que provocan las raíces de los árboles existentes en los separadores de las calles, filtraciones e infiltraciones y posible socavación suscitada por las corrientes subterráneas (paleo cauces). En este sentido algunas zonas del barrio San Bosco, fueron parte de antiguos cauces de algunas quebradas, posiblemente interrumpidas ò desviadas y encausadas hacia las redes de alcantarillado en diferentes puntos de la ciudad, llevando posiblemente estos cauces a reaparecer de nuevo debido a los fenómenos climáticos presentados los últimos años, entrando a aportar estos caudales en aquellas redes que se encuentren en mal estado o llevando a cabo procesos de socavación en las mismas.

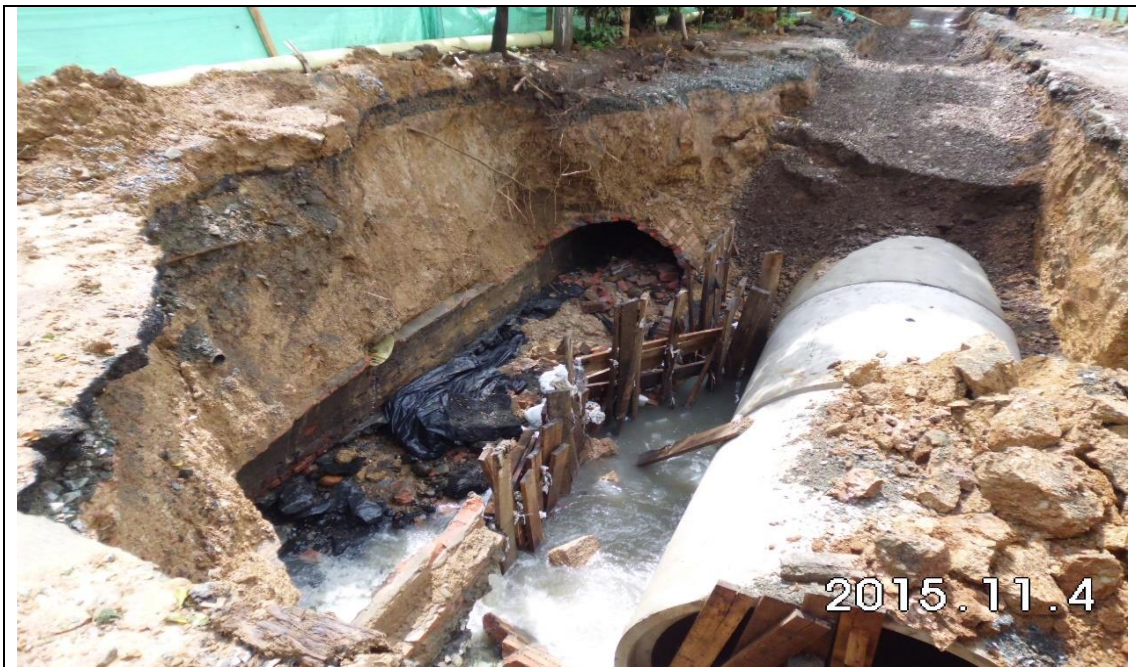
**Imagen 18. Derrumbes y movimiento de la tubería por fuertes lluvias**

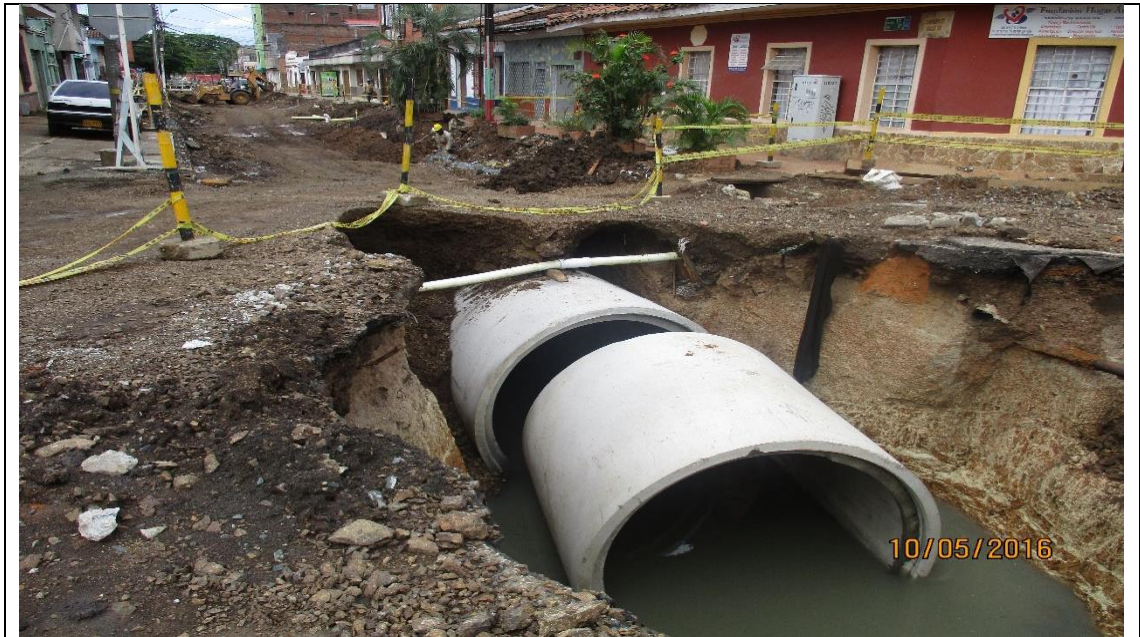
**Imagen 26. Derrumbes y movimiento de la tubería por fuertes lluvias.**

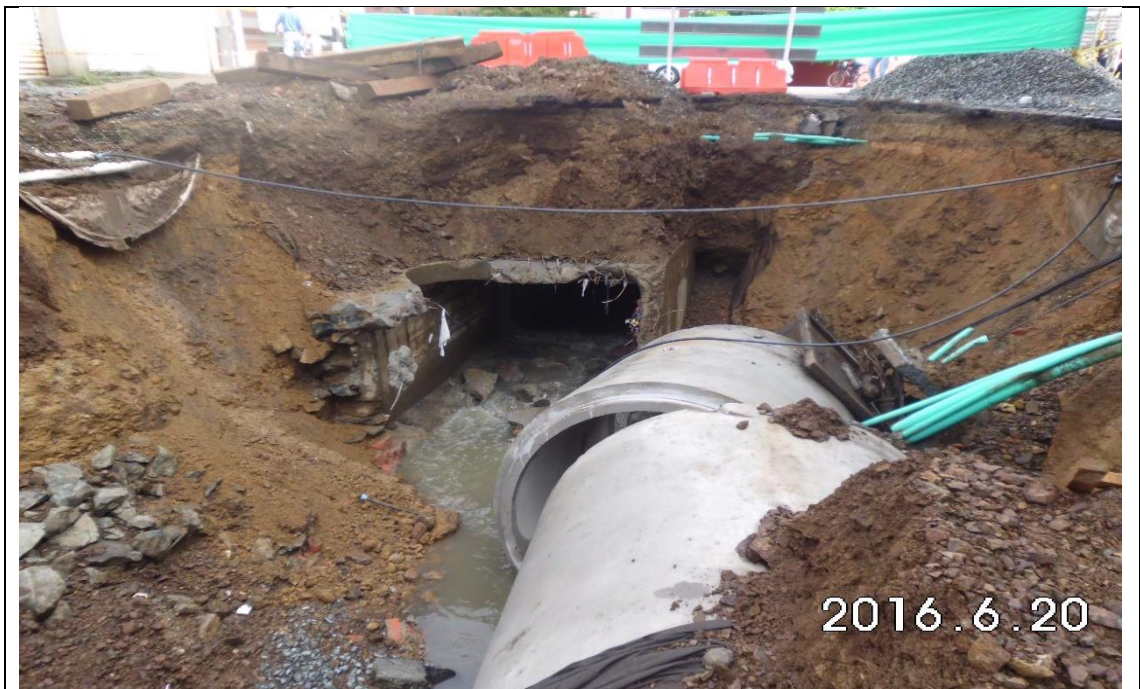
**Imagen 27. Movimiento tubería por fuertes lluvias calle 9 con carrera 15**

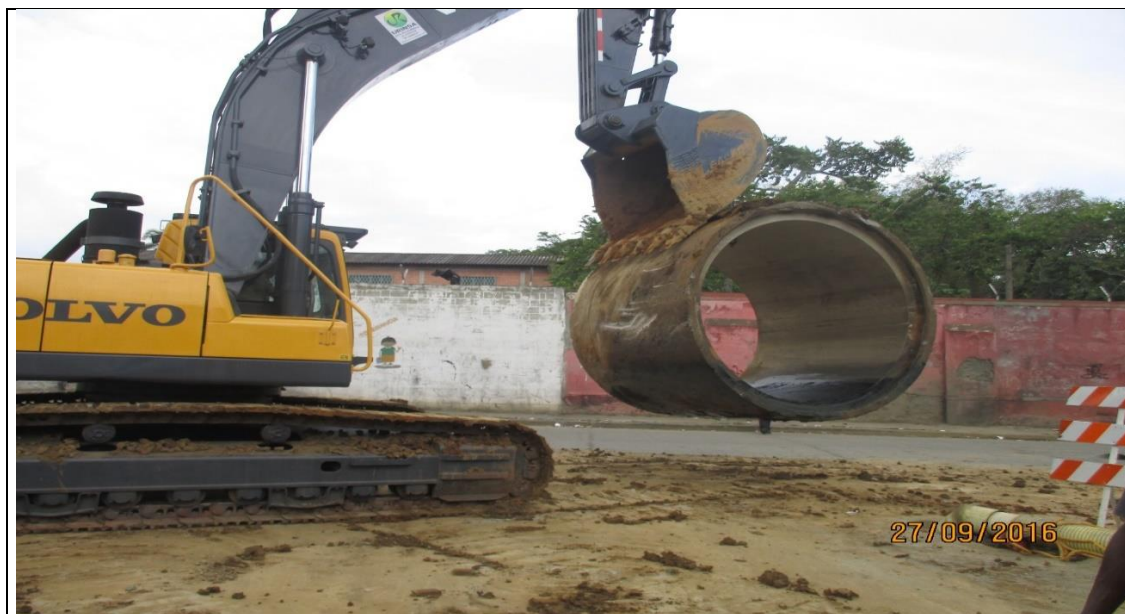
**Imagen 44. Desinstalación del tubo de 2,3m American pipe en la calle 11 entre carrera 18 y 17 margen occidental.**

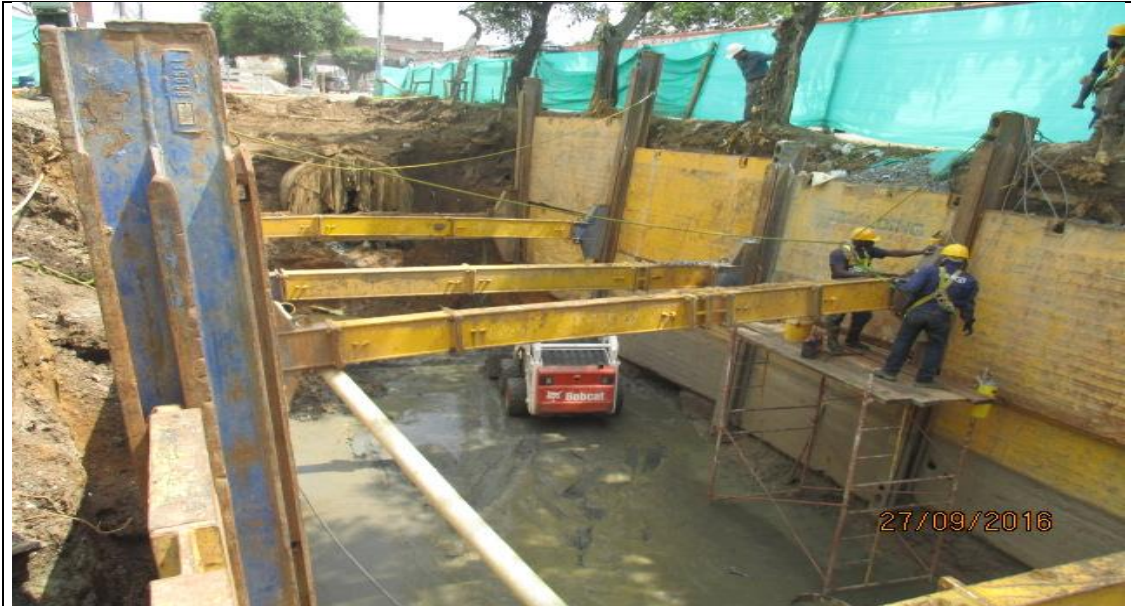
**Imagen 46. Arreglo de distanciadores (puntales) de entibado metálico**

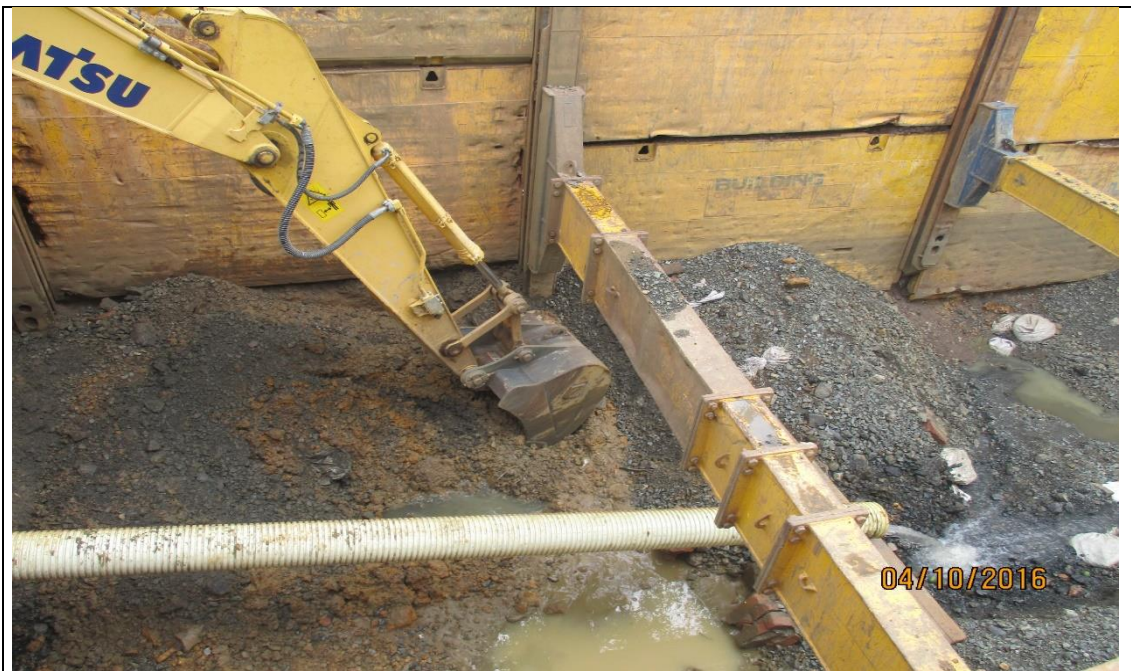
**Imagen 47. Ataguía arrastrada y retiro de sedimento, material triturado con excavadora en la excavación del desarenador calle 11 entre carrera 18 y 17**

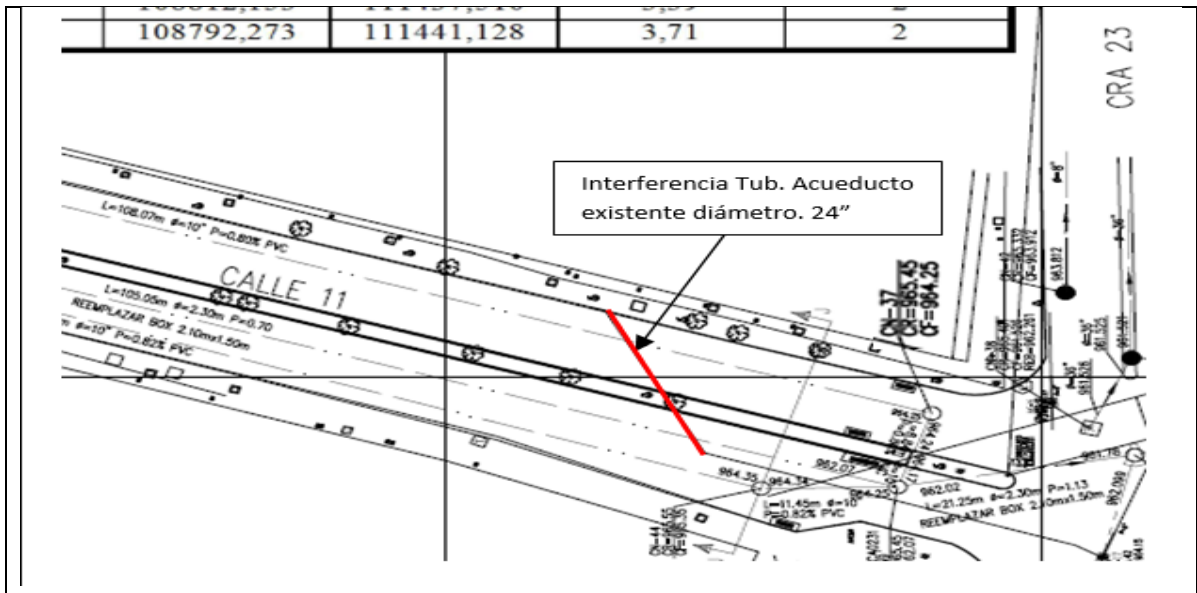
**Imagen 50. Interferencia de tubo. Acueducto 24"**

Interferencia de red de acueducto existente de 24" (Ver imagen 50) la cual después de verificadas las cotas no fue posible hacer la instalación de la tubería de 10" proyectada por debajo de esta por la gran profundidad que tenía entonces se plantea otra alternativa la cual consiste en construir dos (2) cámaras tipo B las cuales quedan identificadas como CN36 y CN36A para evitar la interferencia de la tubería de acueducto existente de 24" se muestra en la imagen 51.

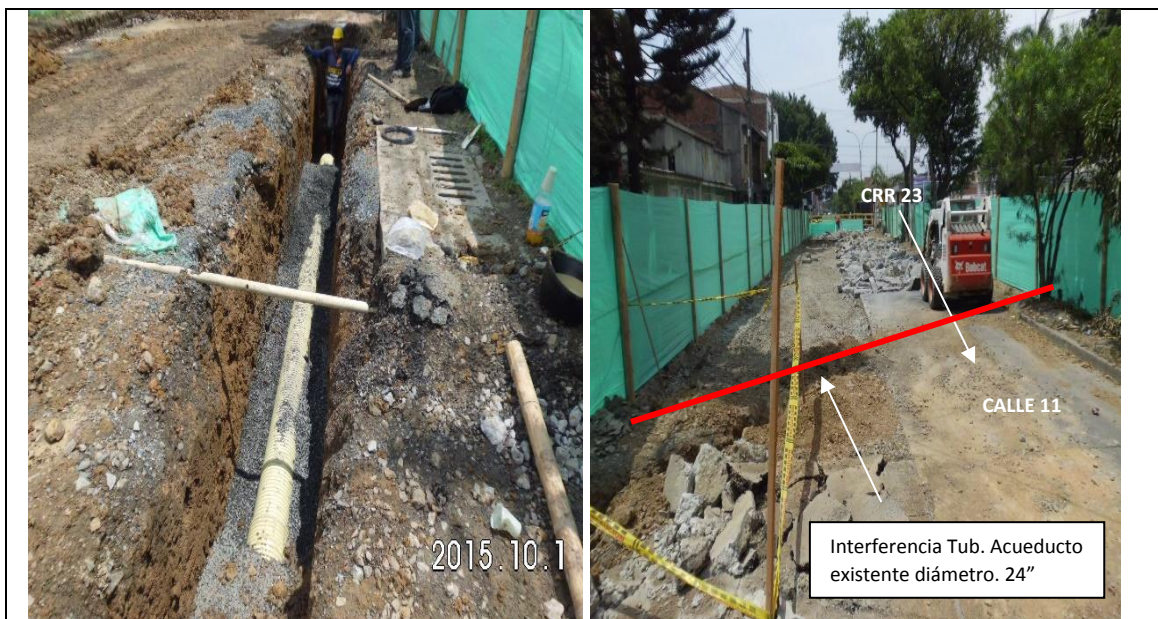
**Imagen 54. Instalación tubería de 10" entre cámaras tipo B CN37-CN36, Interferencia tubería de acueducto existente 24" en la calle 11 entre carrera 23 y 22**

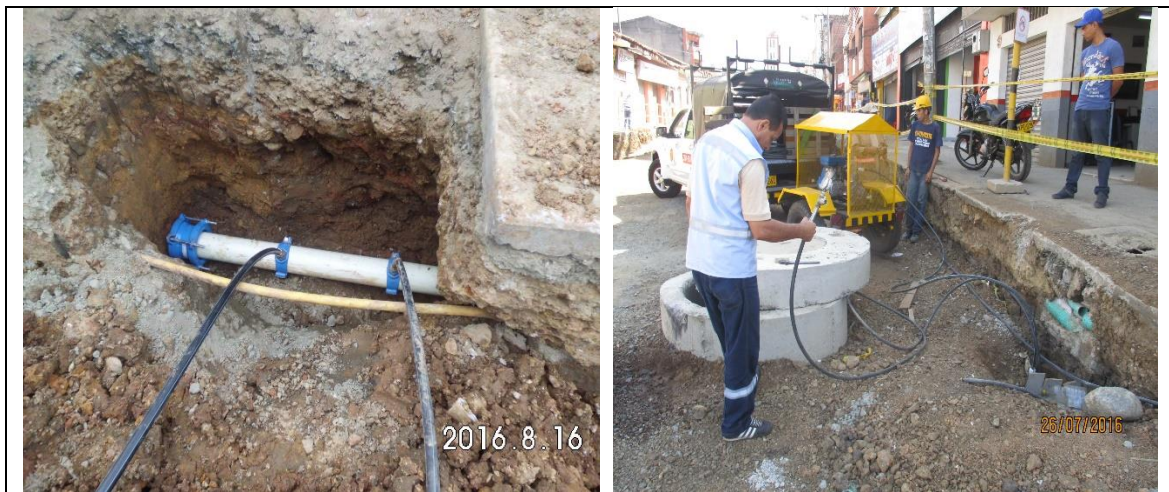
Instalación de acometidas domiciliarias de acueducto (collarines) margen occidental y oriental. Después se hace la prueba hidrostática en la tubería de acueducto de 4" alcanzando los 150 PSI y siendo aceptada por parte del contratista y EMCALI. Después se hacen los seis (6) empalmes de acueducto y se deja en funcionamiento la tubería para el suministro de agua potable (Ver imagen 109).

**Imagen 109. Acometidas domiciliarias (collarines) y prueba hidrostática.**
