**INFORME FINAL DE PRÁCTICA PROFESIONAL PARA OPTAR POR EL TÍTULO DE
INGENIERO CIVIL**

**AUXILIAR DE INGENIERÍA EN LA SUPERVISIÓN TÉCNICA DE ACTIVIDADES EN
EL EDIFICIO ALTOS DE COMPOSTELA**

OSCAR IVAN MARCILLO ECHE

**UNIVERSIDAD DEL CAUCA
FACULTAD DE INGENIERÍA CIVIL
PROGRAMA INGENIERÍA CIVIL
POPAYÁN, CAUCA
2017**

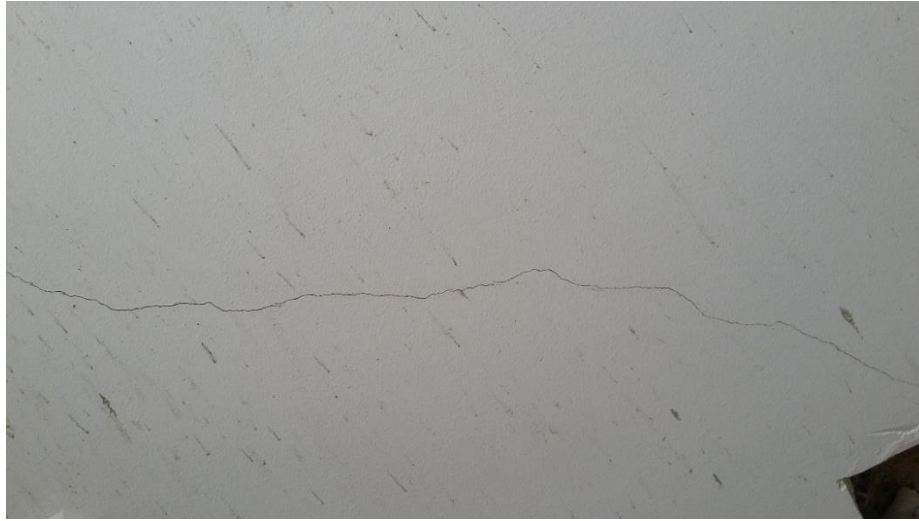
Durante la aplicación del estuco sobre los muros de concreto de los apartamentos se observó que una vez aplicada la primera capa se presentaron fisuras inmediatas lo que llevo a tomar soluciones.

Fotografía 44. Fisuras en los acabados. Fuente: Tomada por el pasante

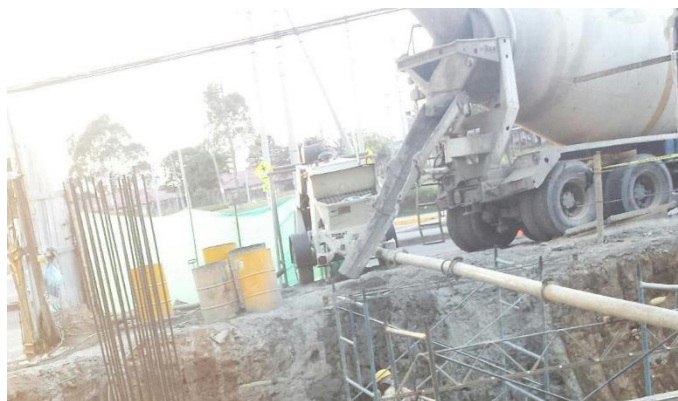
Durante la ejecución de dicha actividad se presentó un problema con la bomba estacionaria de concreto la cual no fue capaz de bombear el concreto por una falla en el motor, lo cual retraso la fundición que estaba programada en un principio para la 1pm.

Fotografía 57. Bomba estacionaria de concreto. Fuente: Tomada por el pasante

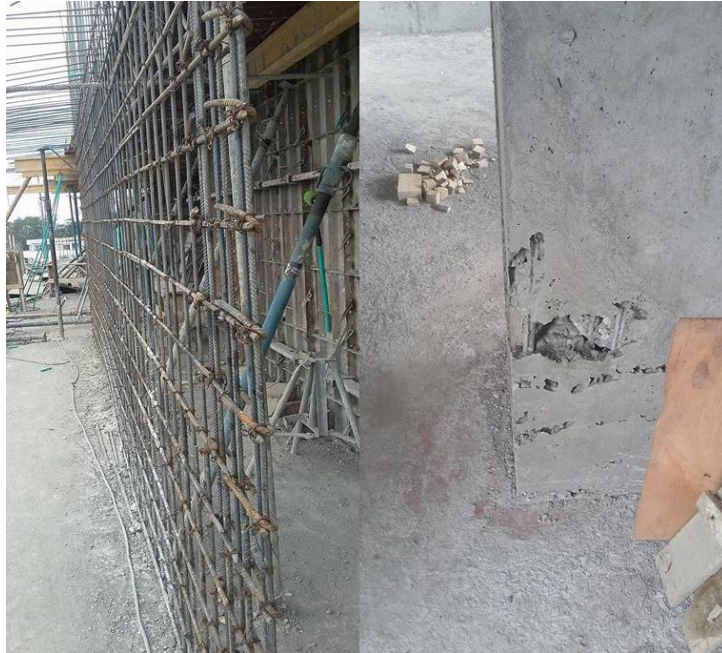
Fotografía 60. Muro amarrado en su totalidad, hormigueros encontrados en la estructura. Fuente: Tomada por el pasante
