**AUXILIAR DE INGENIERÍA EN EL FUNCIONAMIENTO DE LA SECRETARÍA
DE OBRAS PÚBLICAS DEL MUNICIPIO DE EL TAMBO CAUCA**

INFORME FINAL DE PASANTÍA

**UNIVERSIDAD DEL CAUCA
FACULTAD DE INGENIERÍA CIVIL
PROGRAMA DE INGENIERÍA CIVIL
POPAYÁN
2017**

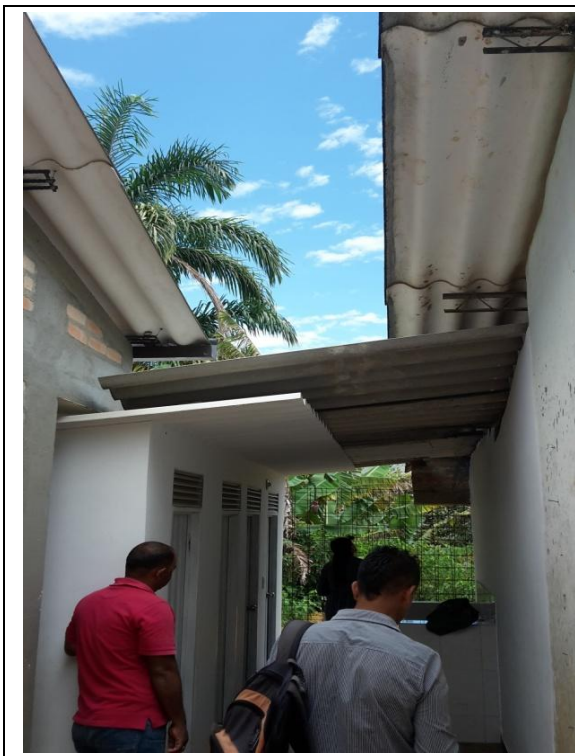
En segundo lugar se encontró que, las baterías sanitarias de la escuela a pesar de ser nuevas presentaban fallas. Así pues, esto sería resultado de un mal uso en el mecanismo de operación. En este caso la solución consistía en comprar repuestos como empaques y accesorios para que se pudieran habilitar nuevamente. Por otro lado, en los lavamanos se encontró un error de instalación en la tubería de desagüe, al quedar con la pendiente invertida al sentido del flujo, lo cual cuando se llenaba completamente, ocasionaba rebosamiento y posteriormente inundación del pasillo a los baños. Para este inconveniente propusieron como solución corregir la pendiente de la tubería, lo cual era sencillo ya que eran cuatro metros al canal que recogía las aguas lluvias.

Fotografía 12. Baños comunes y lavamanos

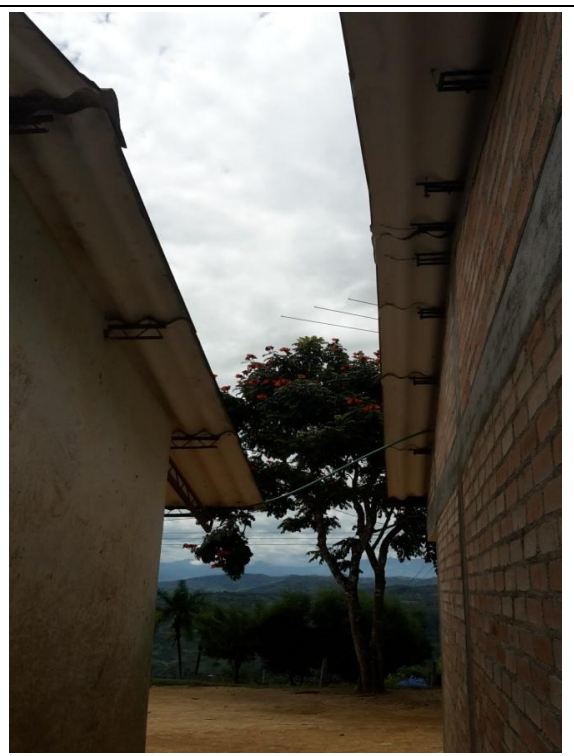
Fotografía 13. Muro lateral del aula donde se presentaron las grietas

- ✓ Planteamiento de solución para rebosamiento de sifón.
- ✓ Determinación en conjunto con la ingeniera Leidy Pacheco del no riesgo de colapso de la estructura por causa de grietas sobre muros, ya que se trataba de una estructura aporticada.
- ✓ Contribución al planteamiento de la solución para el control de las aguas lluvias y disposición de las mismas.
- ✓ Contribución al planteamiento para habilitar las baterías sanitarias.

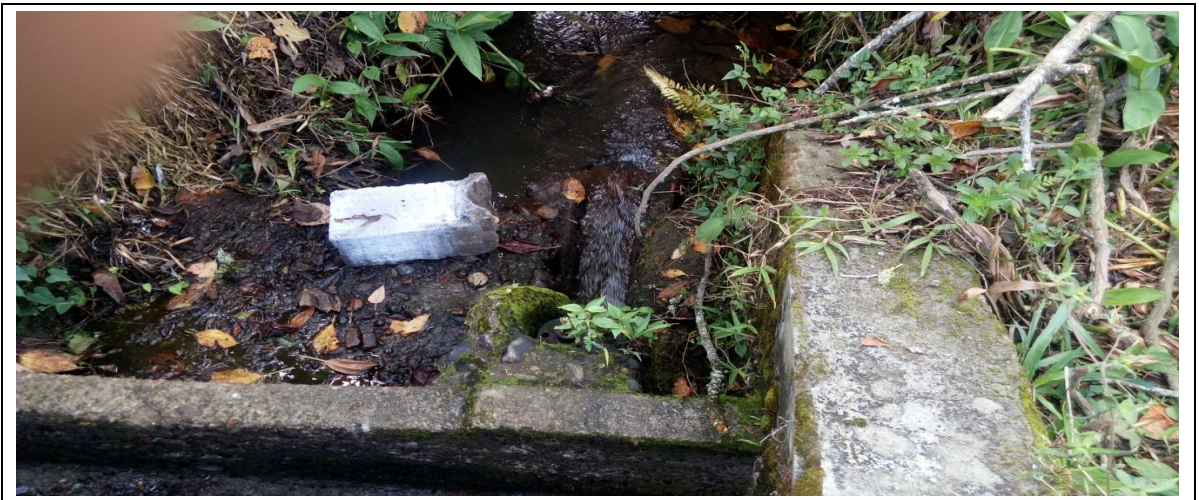
Fotografía 14. Quebrada con caudal insuficiente para abastecimiento

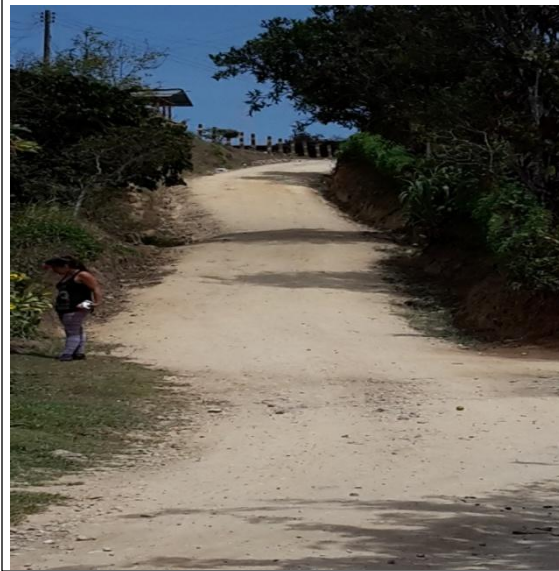
Después de éste primer tramo y por iniciativa del alcalde, según dijo por el señor Tulio, se midió también un tramo de 60 metros llamado "EL ALTO DEL CREDO" que en época de invierno presentaba problemas de acceso y alto riesgo de deslizamiento para el tránsito vehicular y peatonal, ya que la pendiente era bastante alta.

Fotografía 20. Sector Alto del Credo (Pendiente fuerte)

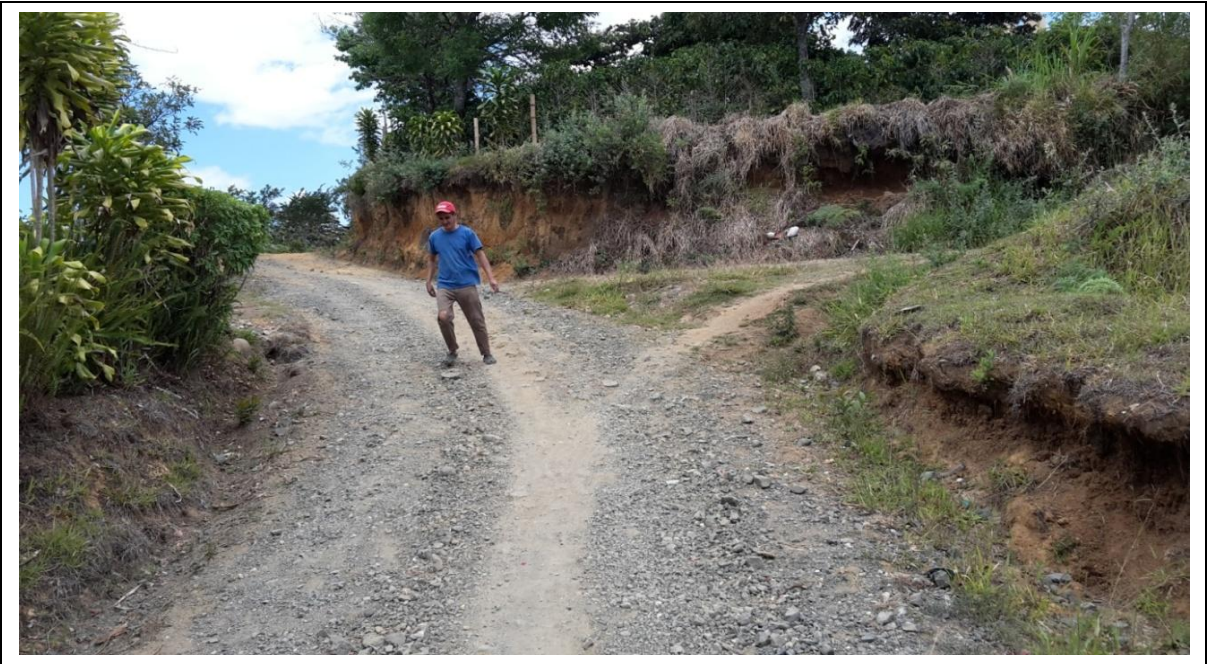
Fotografía 24. Zona más crítica del tramo medido, V/Pomorroso

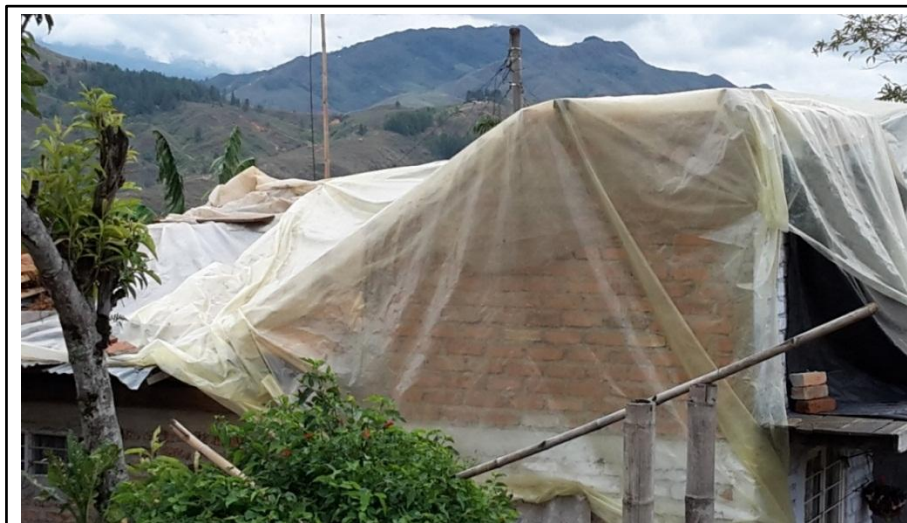
Fotografía 27. Plástico utilizado para cubrir la vivienda de la lluvia

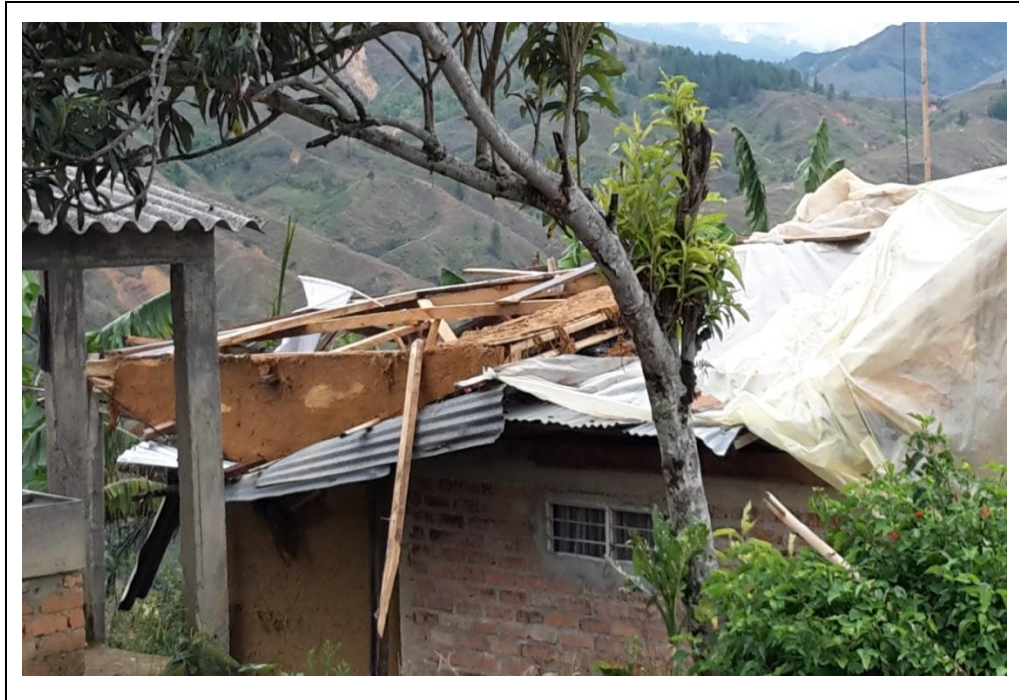
Fotografía 28. Daños generados en la parte trasera de la vivienda del señor Fidel

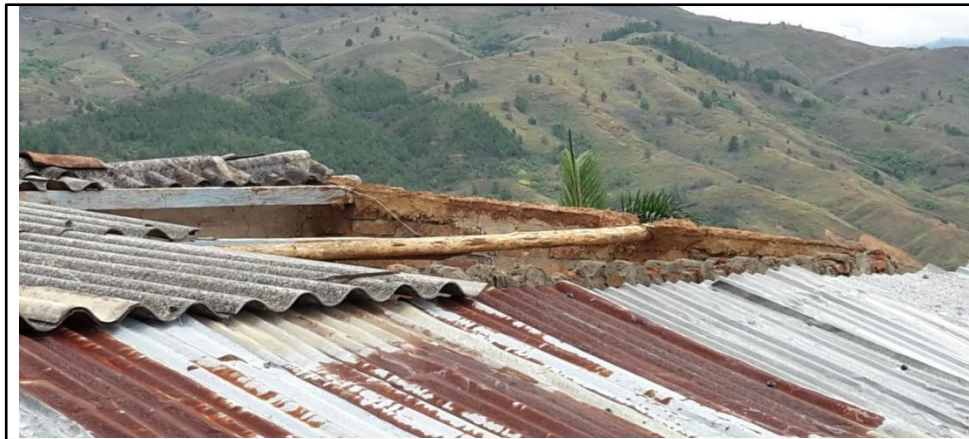
Fotografía 30. Vista superior de cubierta afectada, casa de Jhon Jairo Montenegro

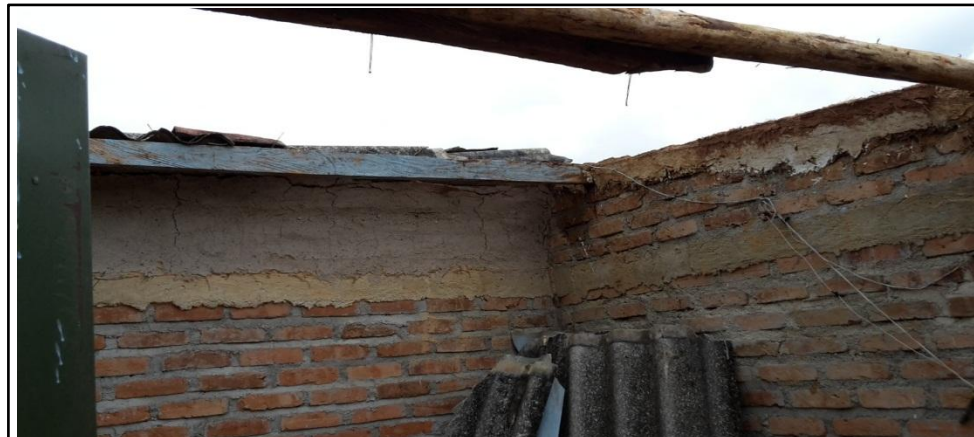
Fotografía 31. Vista interna habitación afectada, casa de Jhon Jairo Montenegro

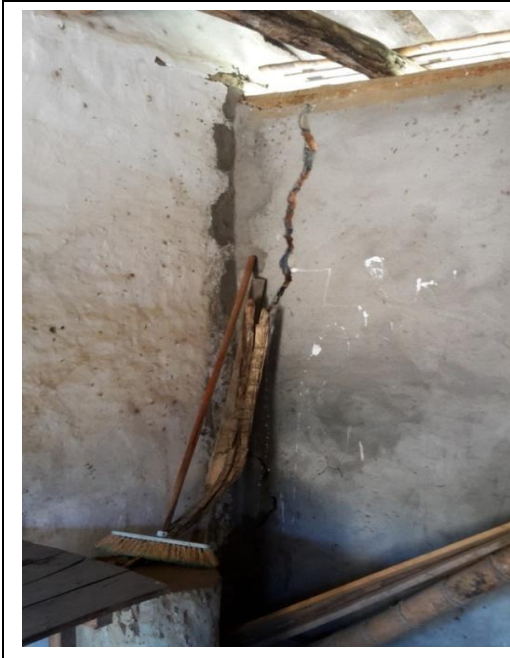
Fotografía 33. Muro frontal agrietado sin viga de amarre sostiene teleros sobrepuestas

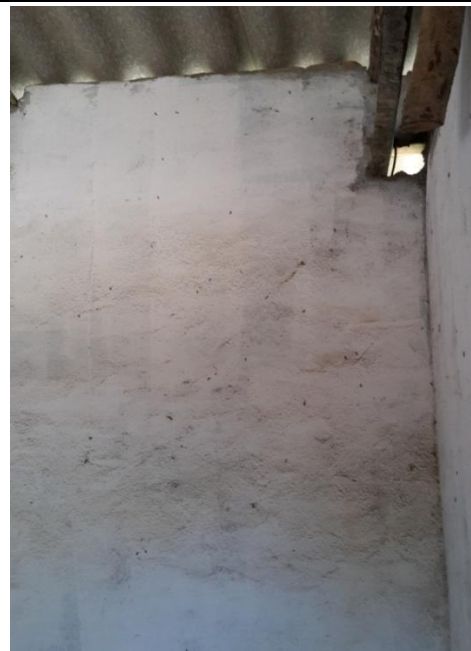
Fotografía 34. Muro portante sin viga de amarre

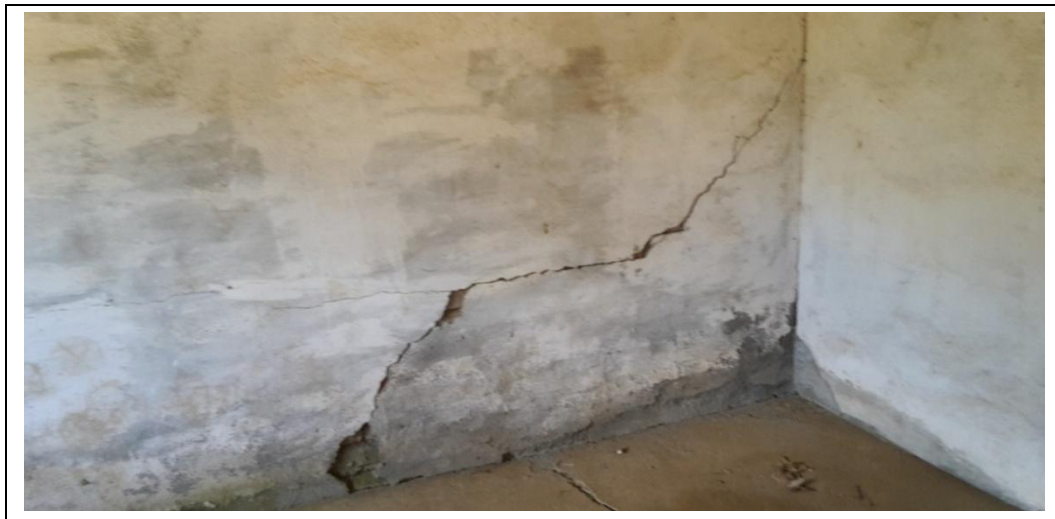
Fotografía 35. Muro interno del salón con fisuras en dos sentidos

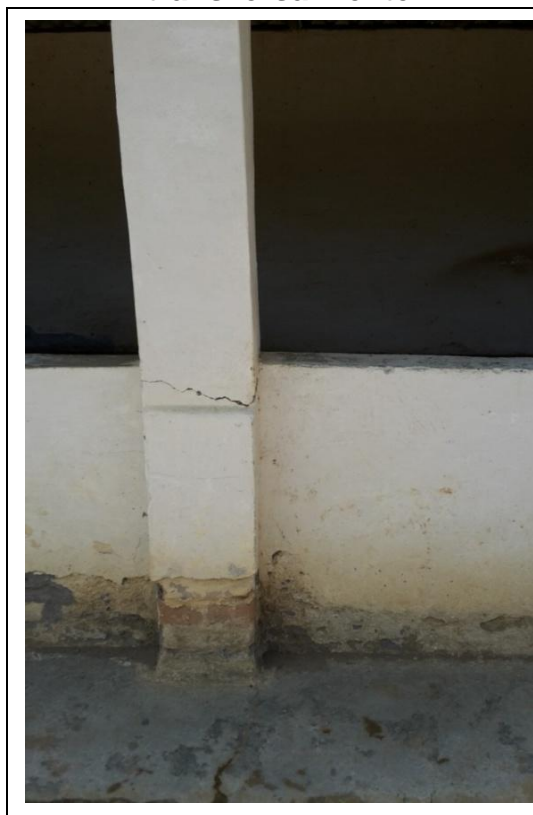
Fotografía 36. Columna sin hierro, fracturada transversalmente

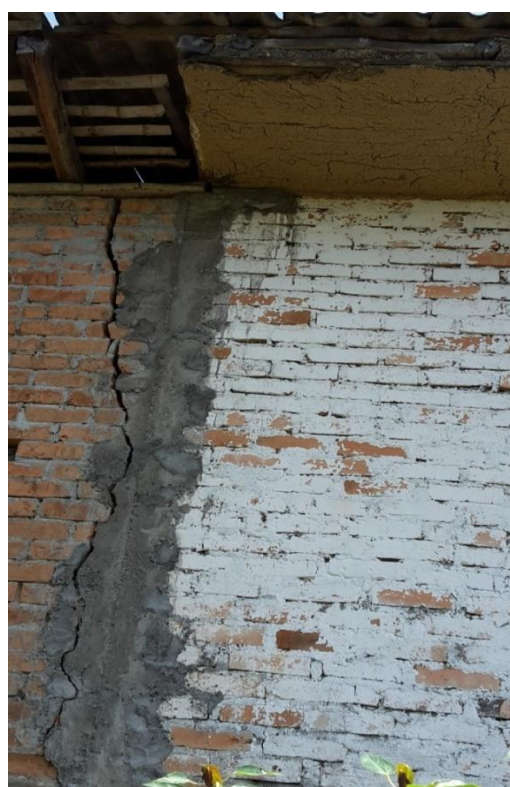
Fotografía 37. Muro trasero fracturado verticalmente

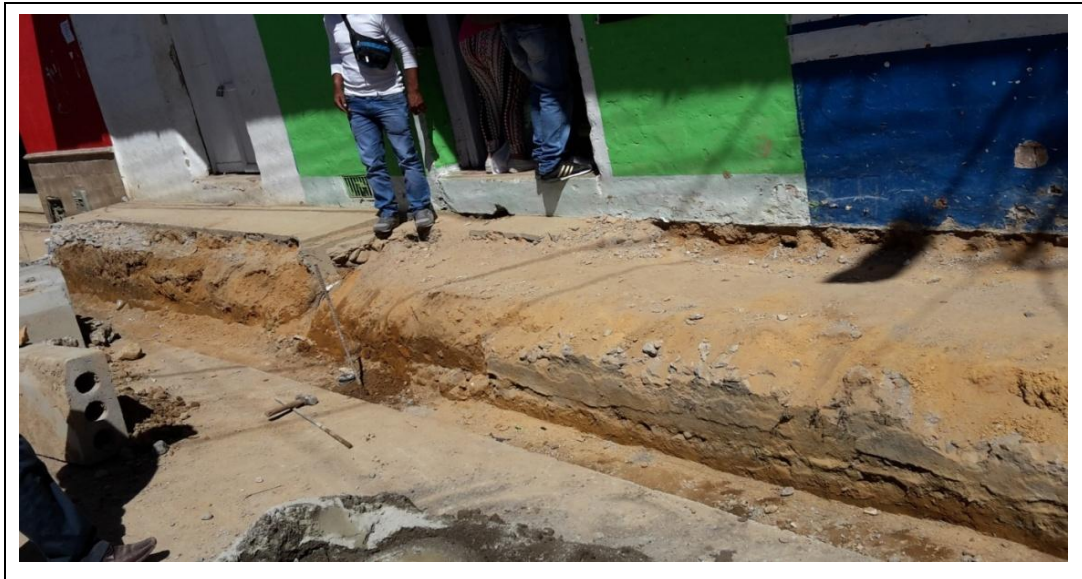
Fotografía 53. Nivel de andén demasiado alto genera problema de estética.

En esta última foto se puede ver que el bordillo prefabricado que se va a colocar, quedaría por debajo del nivel del andén, lo cual si se hace así, disminuiría el ancho del andén en esta parte. Entonces en ese caso debido a que se elevó el andén, el bordillo se perdería y quedaría como una grada.
