**PARTICIPACION COMO AUXILIAR DE INGENIERIA EN LA CONSTRUCCION
DEL CONJUNTO RESIDENCIAL CONDOMINIO VERSALLES EN LA CIUDAD
DE POPAYÁN – CAUCA**

**INFORME FINAL DE PRACTICA PROFESIONAL PARA OPTAR POR EL
TITULO DE INGENIERO CIVIL**

**Presentado por:
CARLOS IGNACIO CASTILLO POLINDARA
Código: 100411024924**

**UNIVERSIDAD DEL CAUCA
FACULTAD DE INGENIERÍA CIVIL
PROGRAMA INGENIERIA CIVIL
POPAYAN
2017**

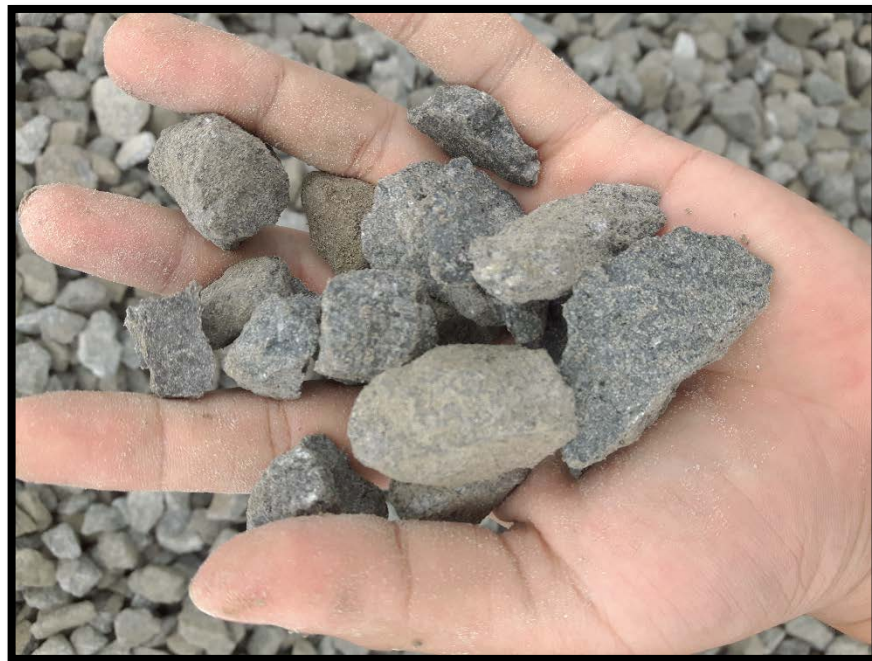
Ilustración 11. Contaminación en el agregado 3/4"

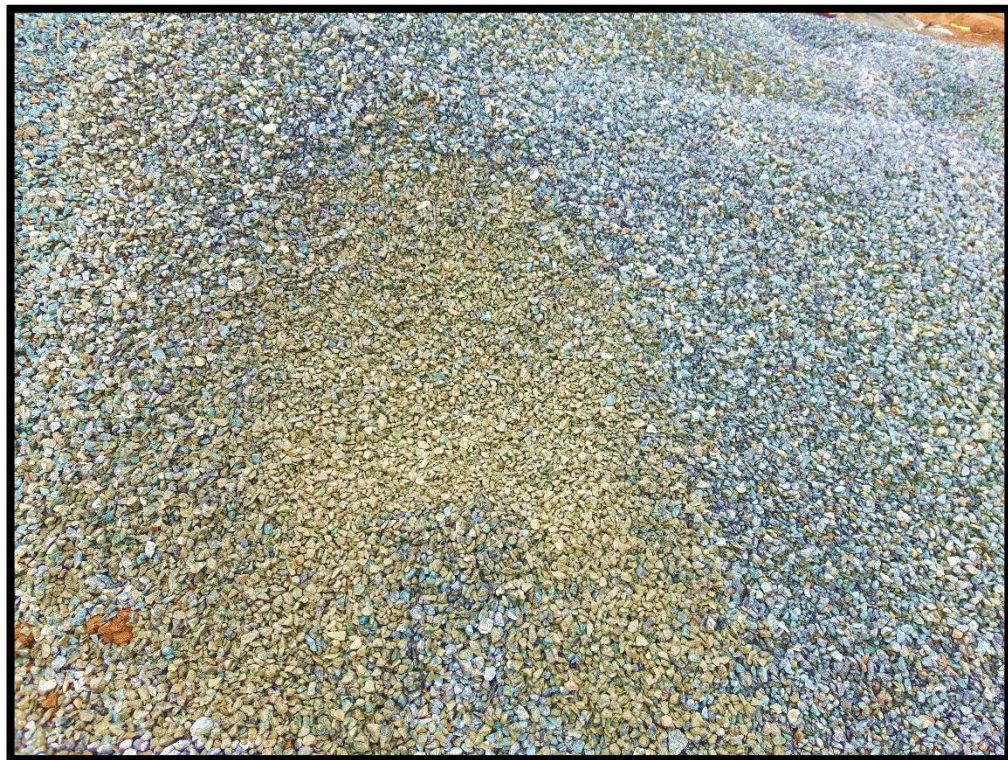
Este material al igual que el triturado, se supervisa en el descargue del material. Se tiene que verificar que el material se coloque cerca a la entrada de la obra y en zonas específicas. Dentro del control se verifica que el material no llegue contaminado, sin embargo esta grava a diferencia del triturado presentó muchos casos de contaminación. Inmediatamente fue reportado este problema con la ingeniera en jefe y con la geotecnóloga; fue la geotecnóloga quien reportó la falla ante la empresa que explotaba el material. Luego de varios viajes se pudo resolver esta falla.

Ilustración 12. Contaminación en el agregado 3/8"

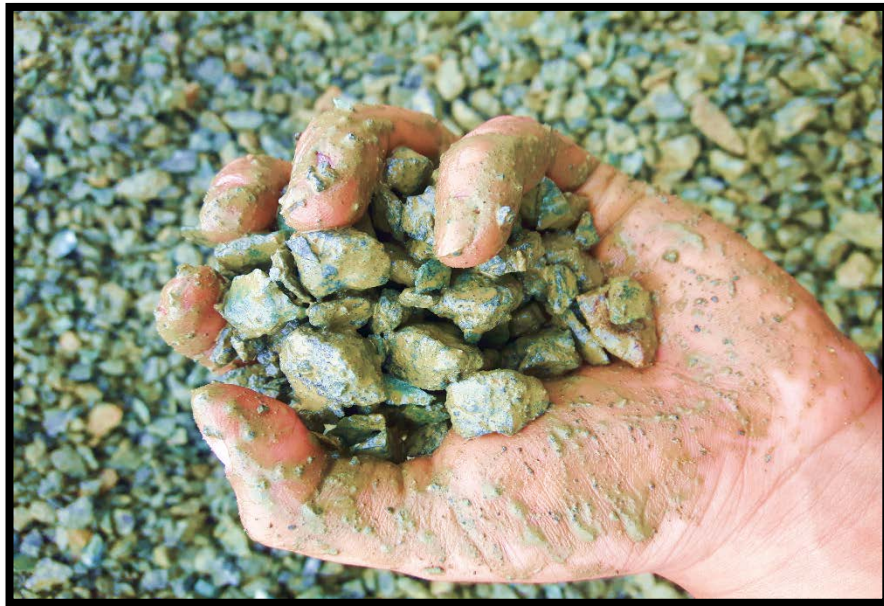
Ilustración 13. Contaminación en el agregado 3/8"

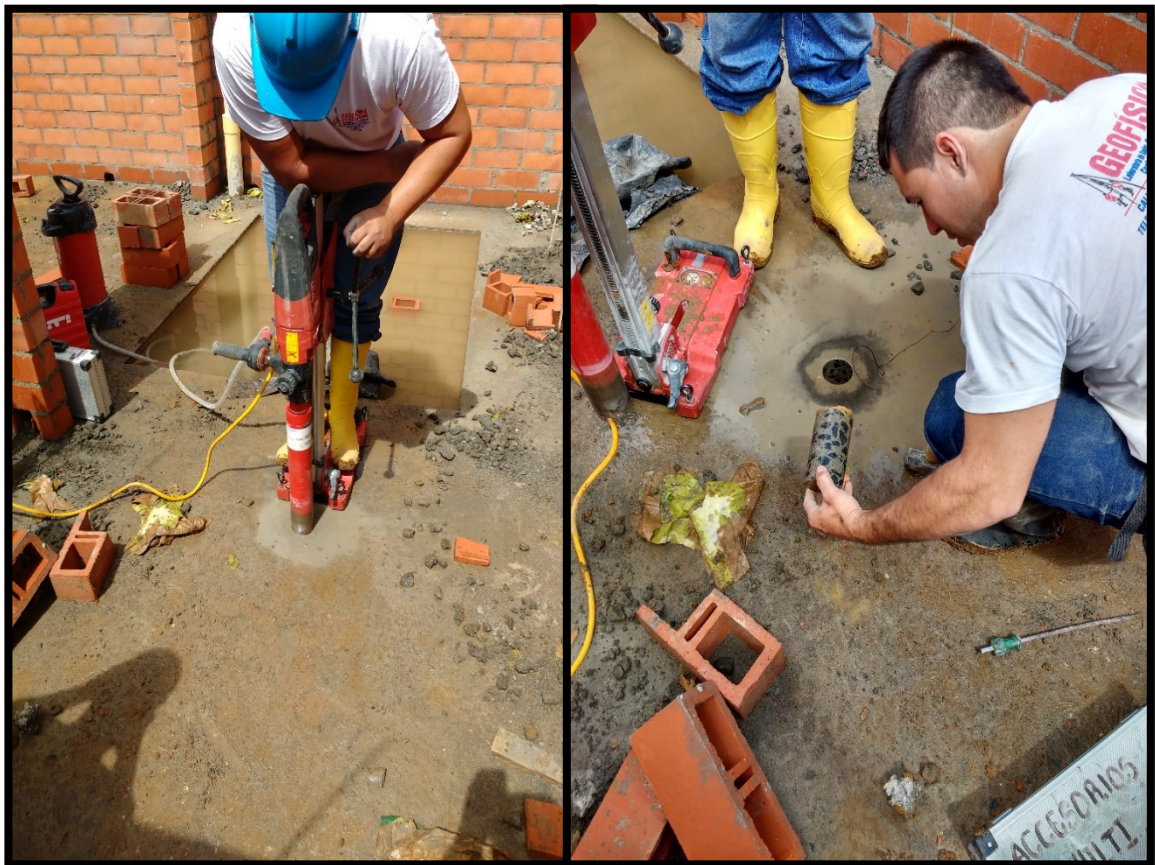
Ilustración 21. Toma de núcleos

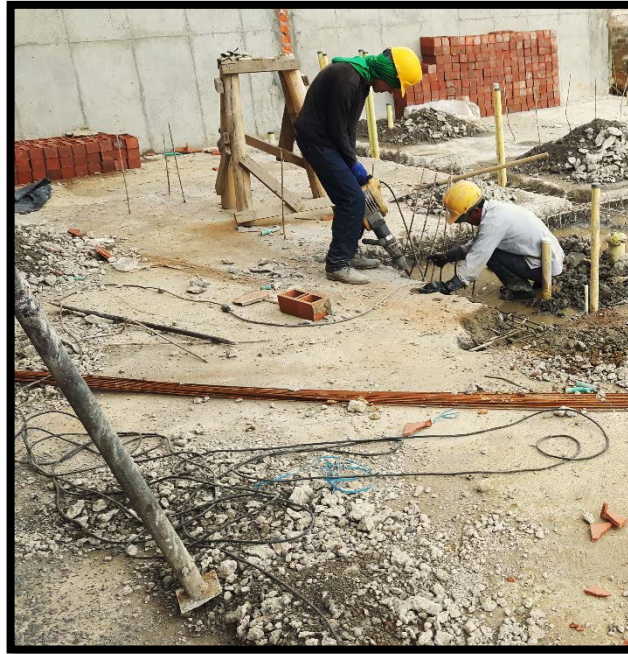
Se procede a realizar de nuevo el ensayo de extracción de núcleos, se analizan los resultados de ensayo de las casas 13A y 14A los cuales nos indican que el concreto no alcanzo la resistencia de diseño especificada por la norma NSR-10. De igual manera se analizan resultados de ensayo de toma de núcleos de las casas 6B y 7B en las cuales se alcanzó satisfactoriamente la resistencia de diseño, por lo cual se inician trabajos de mampostería en estas losas de cimentación.

Ilustración 23. Demolición losa de cimentación casas 13A y 14A

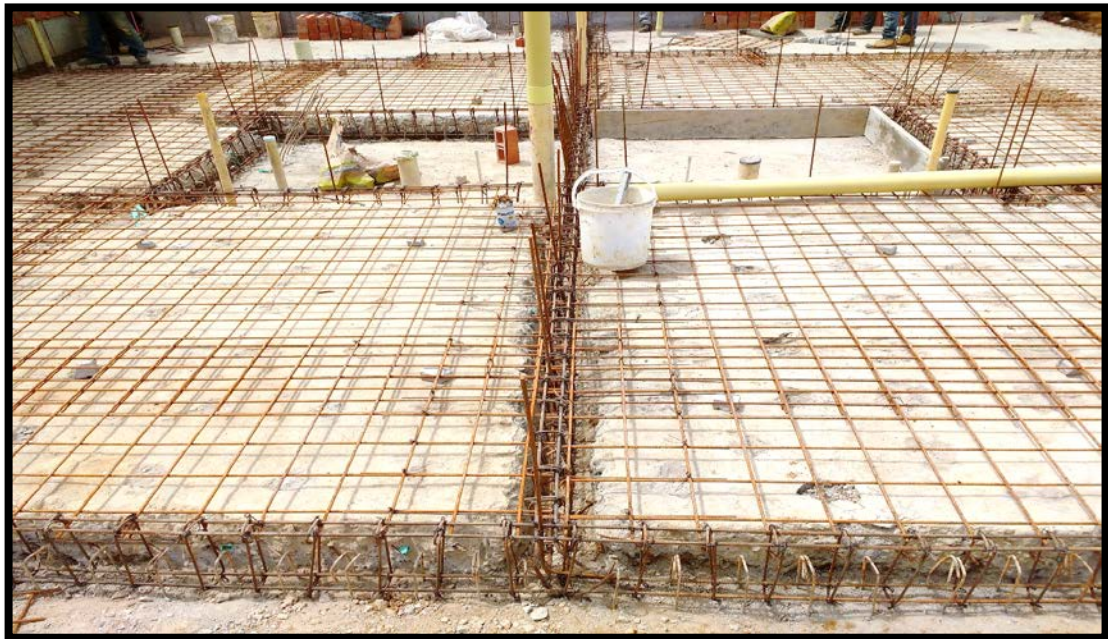
Ilustración 24. Nuevo armado de acero losa de cimentación casas 13A y 14A

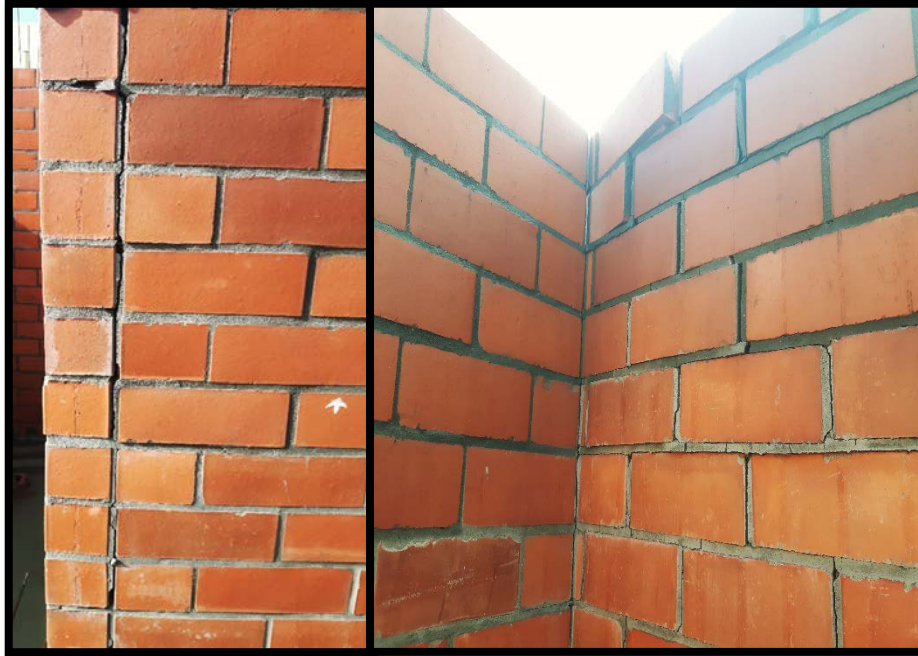
Ilustración 28. Muro deficiente en pega

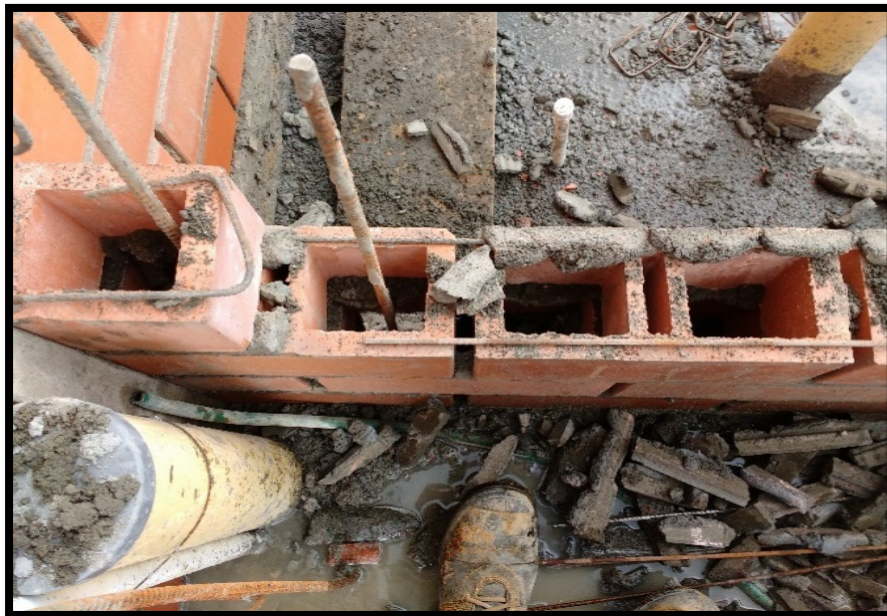
Ilustración 29. Mal procedimiento en la instalación de grafiles

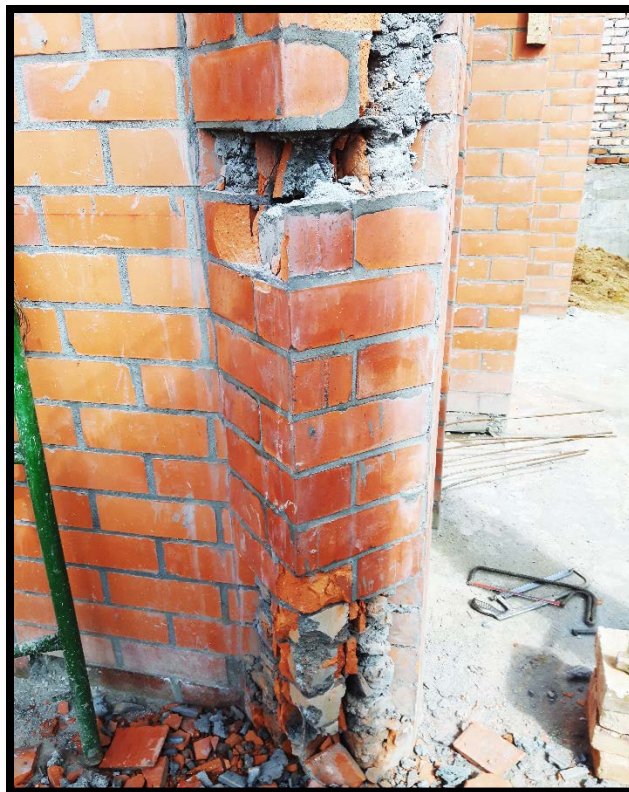
Ilustración 30. Punta de diamante en demolición

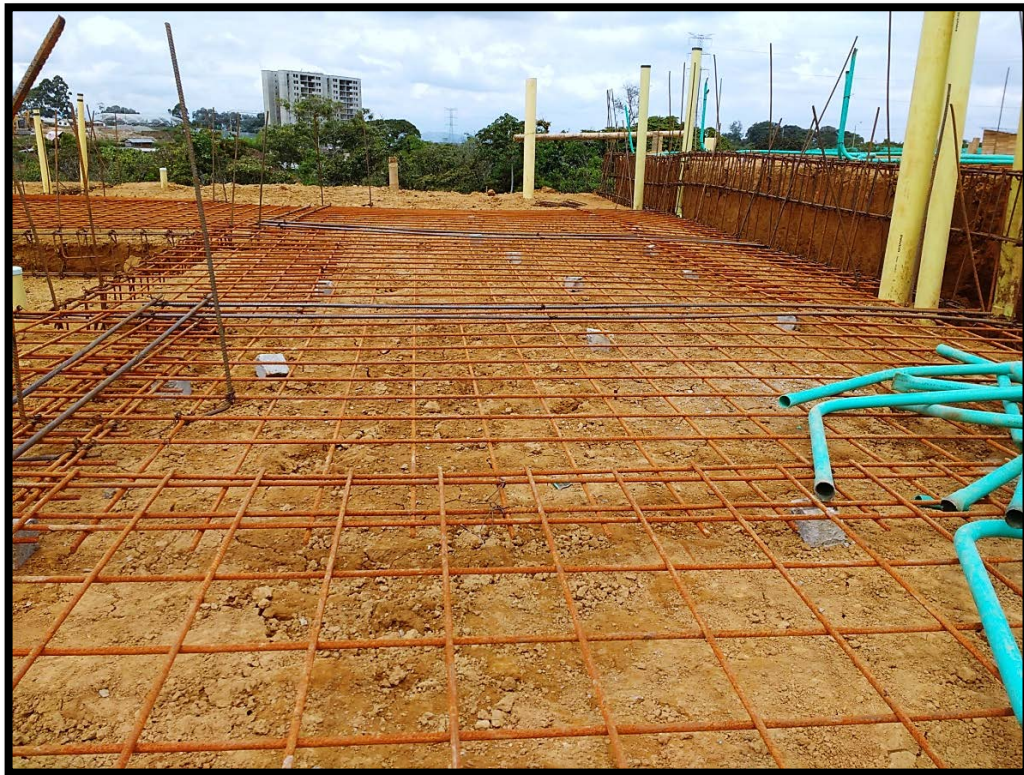
Ilustración 31. Mala ubicación de acero de refuerzo en losa de cimentación

El pasante supervisó que se corrigiera este error y socializó con el personal encargado de realizar la colocación del acero de cimentación para que realicen una correcta lectura de planos, se observa en el plano estructural que el acero de refuerzo de Z3 va en la parte inferior de la malla electro soldada, se procede a reubicar este refuerzo para corregir y seguir con el plano estructural.

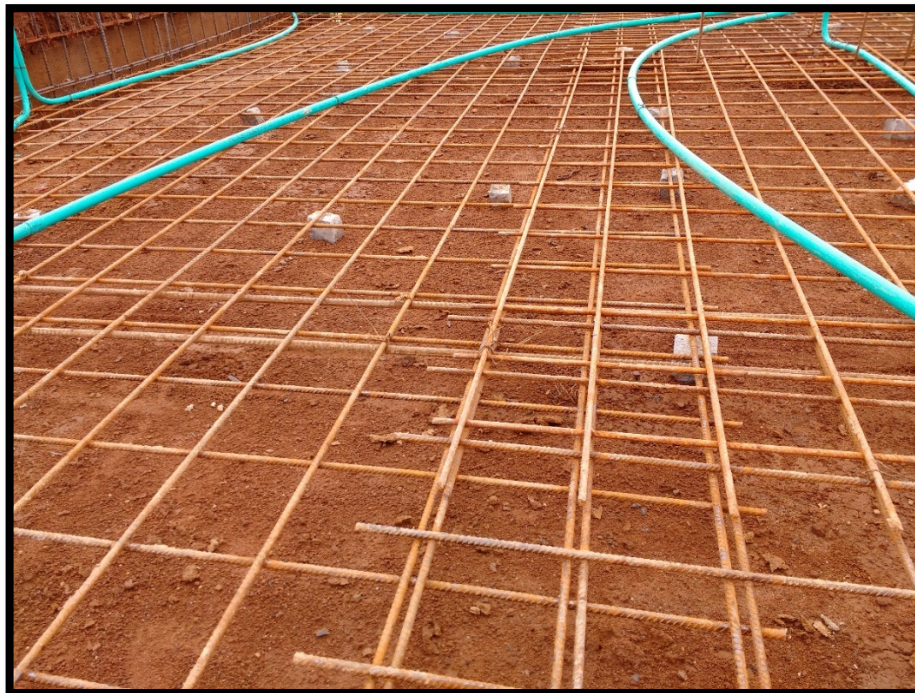
Ilustración 32. Reubicación aceros de refuerzo losa de cimentación

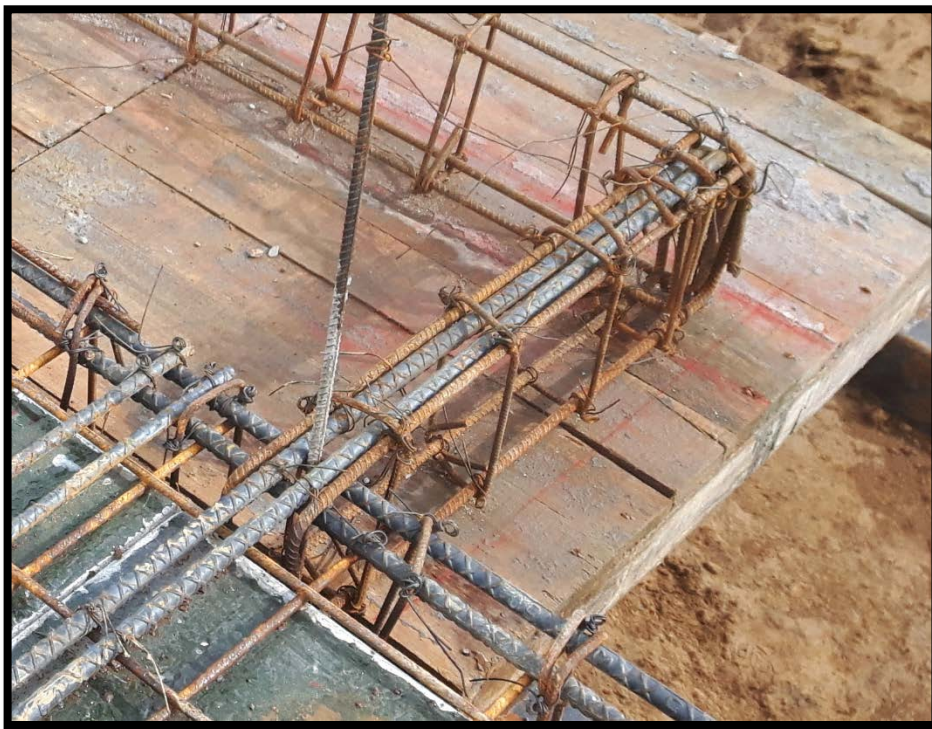
Ilustración 36. Viga en voladizo losa entrepiso con errores

El pasante inspecciona que se realizara la corrección en el armado del acero del castillo en el voladizo, el acero a flexión se ubica en la parte superior, dos barras #5 y dos barras #3 en la parte inferior. Es importante realizar el traslapo en la parte superior del castillo que es donde va el corte de las dos barras, el pasante entregó informe de esta actividad a la ingeniera residente.

Se toma la decisión de socializar con el personal que se encarga de esta actividad para corregir y dar seguimiento según plano 2/2, es válido recordar que el acero #5 va en la parte superior de la viga ya que este es un voladizo y su trabajo será a flexión por lo tanto se requiere un refuerzo con mayor diámetro.

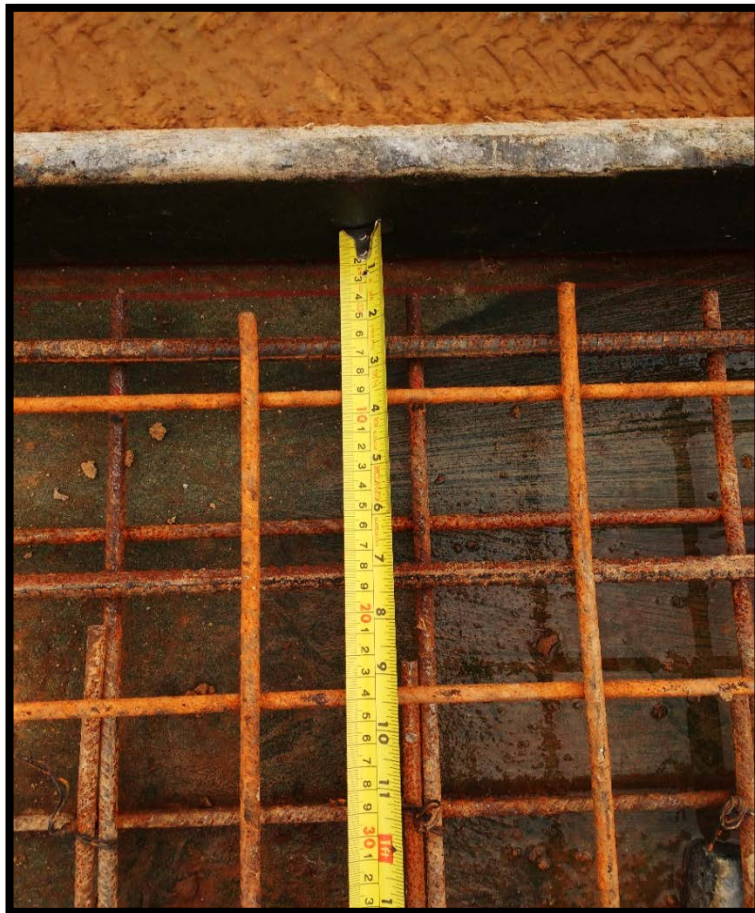
Ilustración 37. Separación incorrecta en acero de refuerzo en corte V4 eje 0 entre A-C

Luego de inspeccionar y evidenciar el error constructivo, se verifica que se tomen los correctivos necesarios lo cual es pasar la separación a 0.05m tal como se indica en plano, así se cumple con lo especificado y se puede apreciar en la siguiente ilustración:

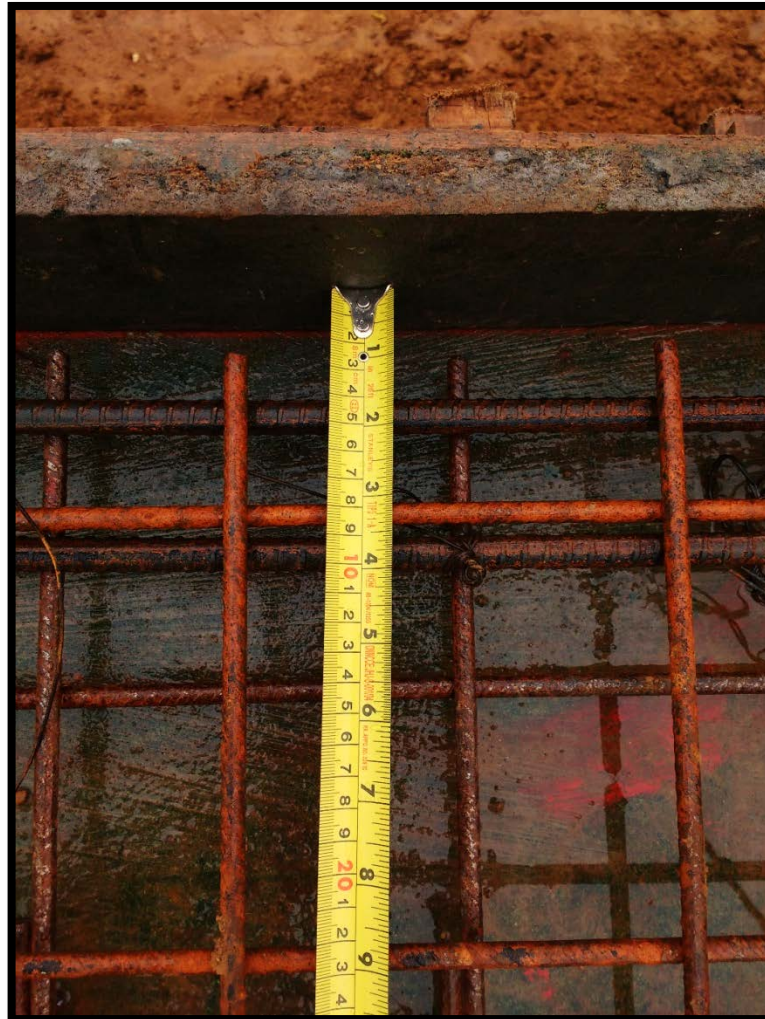
Ilustración 38. Corrección en la separación del refuerzo V4

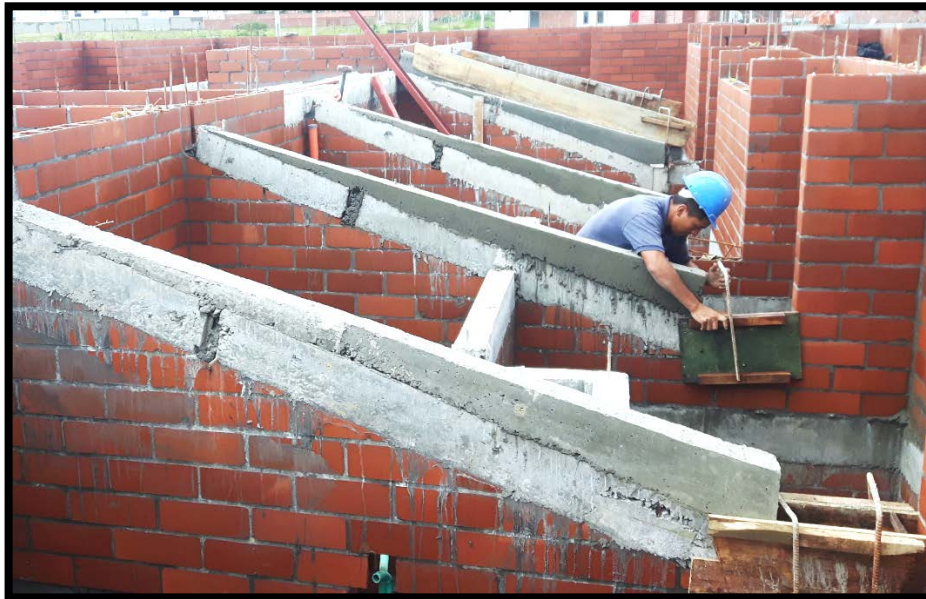
Ilustración 45. Corrección de pendiente vigas cinta

Se realizó la debida supervisión para que se corrigiera dicho suceso, se aseguró que la cuadrilla encargada asimilara este cambio y de esta manera lograr que lo ocurrido no se vuelva a repetir. La fundición de vigas cinta se controló de forma satisfactoria, se dio visto bueno y se da la respectiva liberación para continuar con la instalación de tejados y perfiles metálicos (canales) que los soportan.
