APOYO EN LA EVALUACIÓN DE DAÑOS ESTRUCTURALES EN LAS
EDIFICACIONES QUE FUERON AFECTADAS POR LA AVENIDA
FLUVIOTORRENCIAL OCURRIDA 31 DE MARZO Y 1 DE ABRIL DE 2017 EN EL
MUNICIPIO DE MOCOA Y APOYO EN REVISIÓN, SEGUIMIENTO Y CONTROL
DE LAS LICENCIAS DE CONSTRUCCIÓN EN LA UNIDAD DE PLANEACION,
GESTION Y EVALUACION DEL MUNICIPIO DE MOCOA

PASANTE:
LUIS ALEJANDRO CASTRO ERAZO
COD. 04071088

INFORME DE TRABAJO DE GRADO MODALIDAD PASANTÍA
UNIVERSIDAD DEL CAUCA
FACULTAD DE INGENIERÍA CIVIL
POPAYÁN-CAUCA
2017

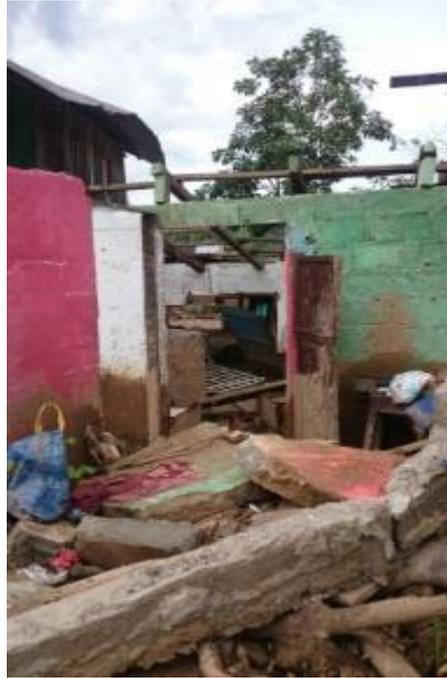
Nivel de daño: Severo

Imagen 15: Viga y cubierta de la vivienda

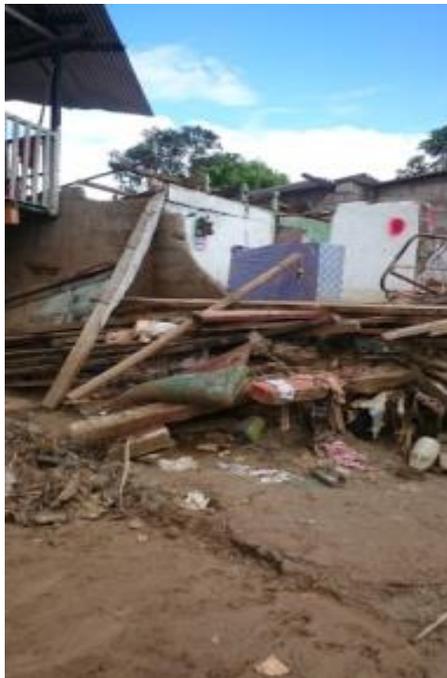
Imagen 16: Muros de la vivienda

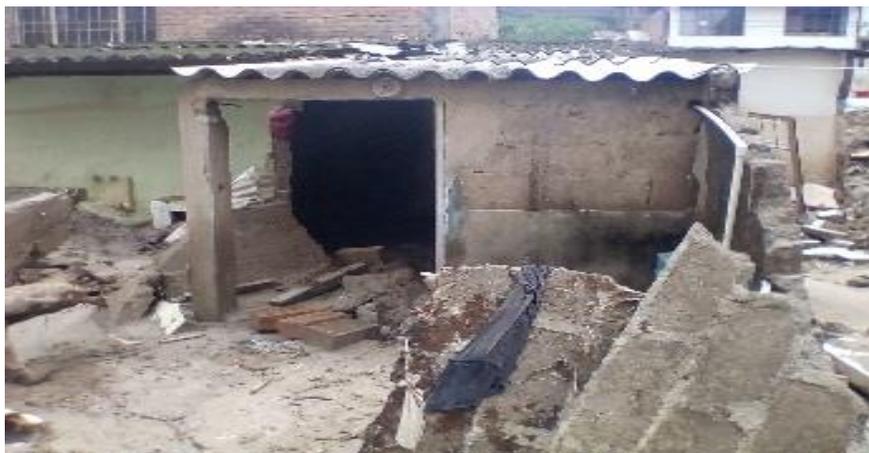
Nivel de daño: Severo

Imagen 19: Muros, columnas, vigas, cubierta, en la parte posterior de la vivienda

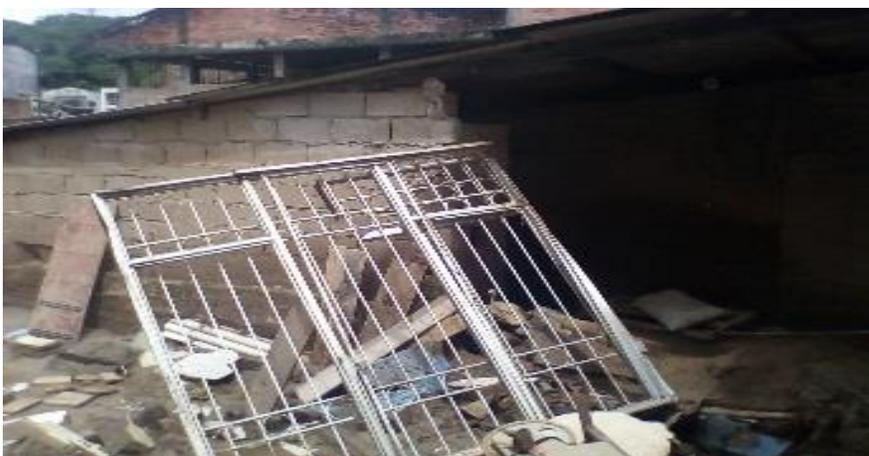
Imagen 20: Ventanas, partes de muros, cubierta, piso en un costado de la vivienda

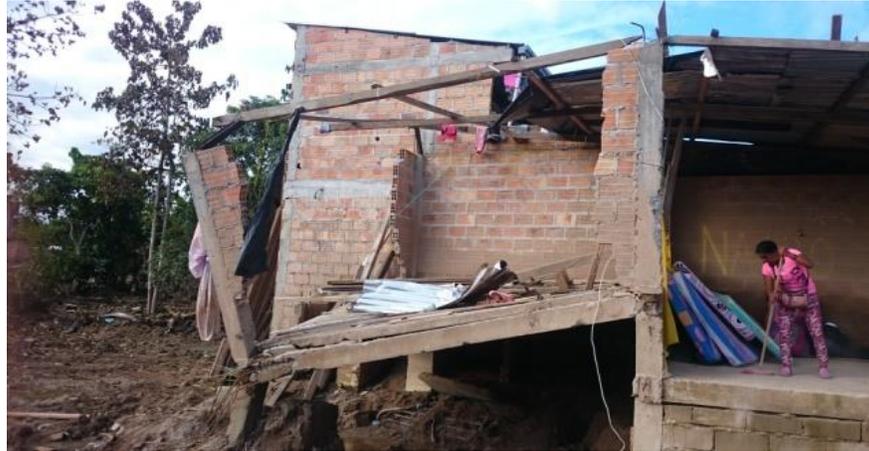
Nivel de daño: Severo

Imagen 23: Vigas, columnas, losa de entrepiso, muros y cubierta de la vivienda

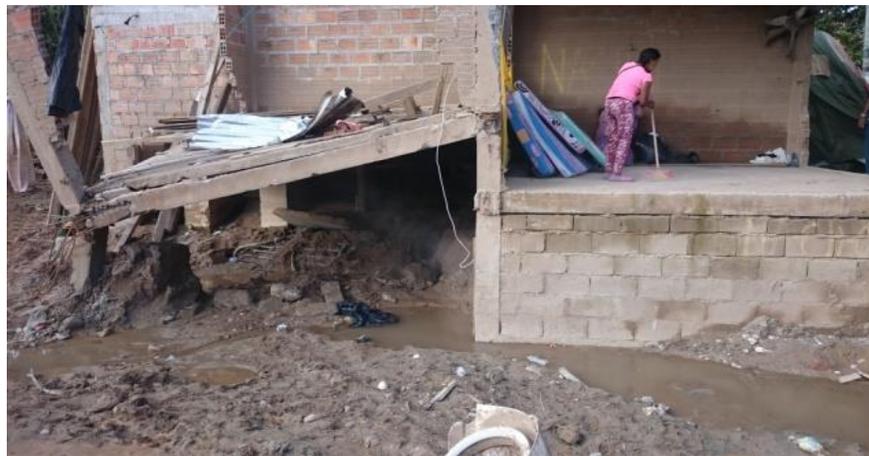
Imagen 24: Losa de entrepiso, muros y parte inferior de la vivienda

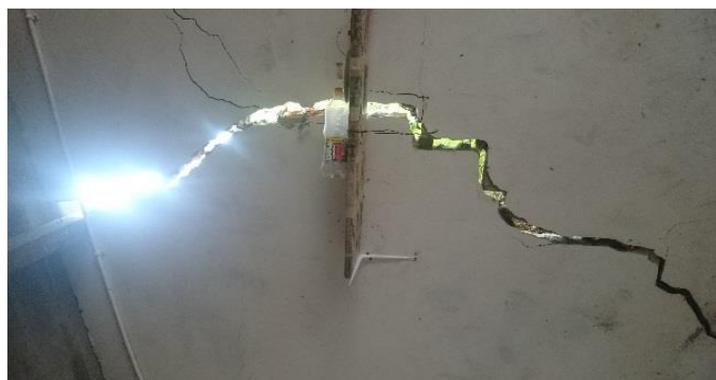
Imagen 27: Grieta que se encuentra en muro de carga, sector de la sala

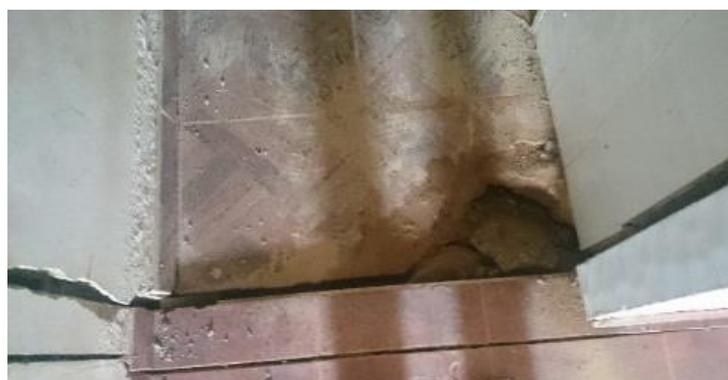
Imagen 28: Grieta que se encuentra en el piso, al entrar a la cocina

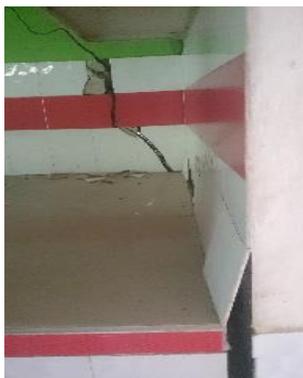
Imagen 29: Grieta sobre muro que se encuentra en la cocina

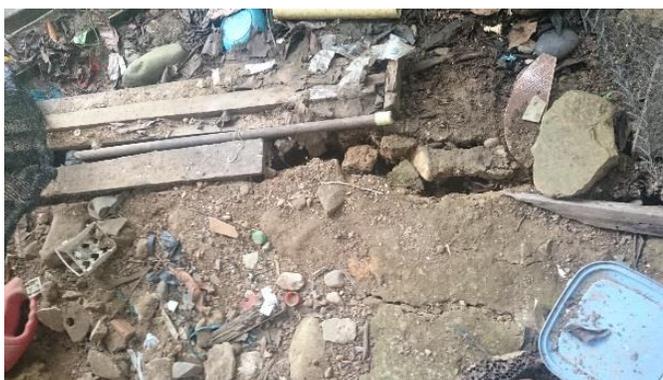
Imagen 30: Grietas sobre el terreno en el que se encuentra la vivienda, parte trasera

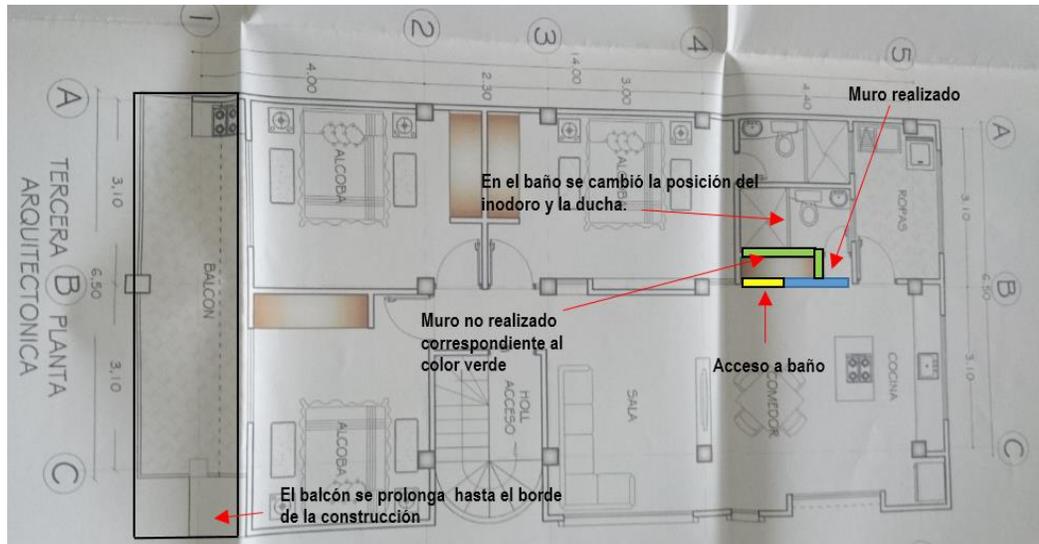
Imagen 113: Modificaciones realizadas en tercera planta, obra 1

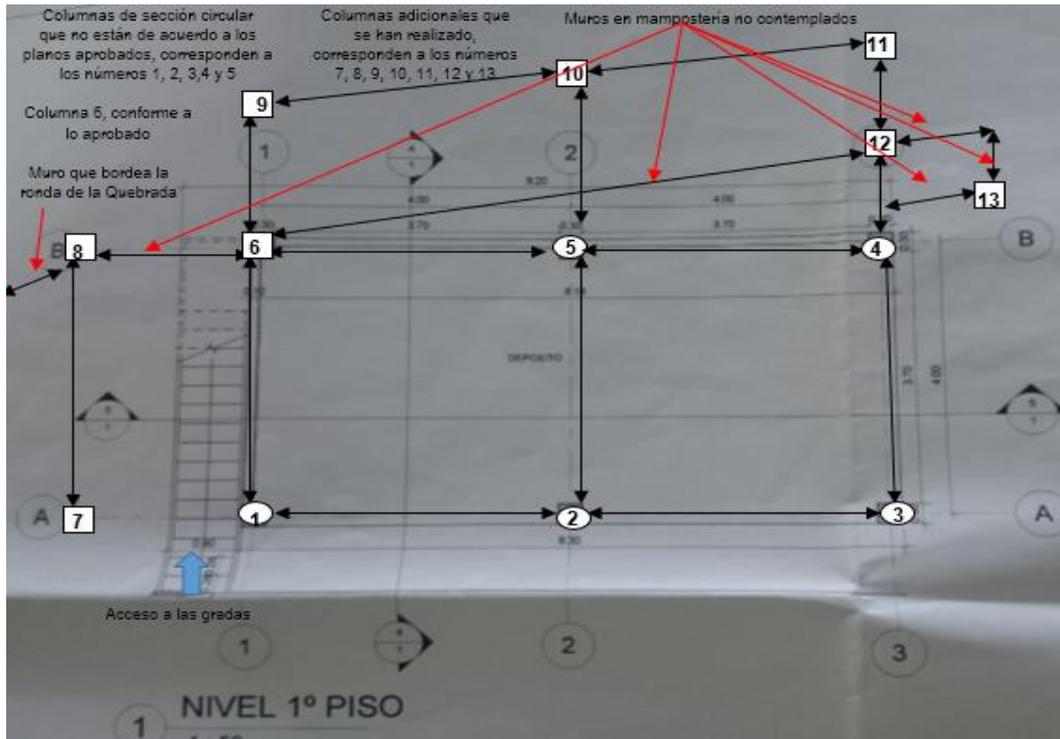
Imagen 130: Modificaciones en primera planta, obra 2

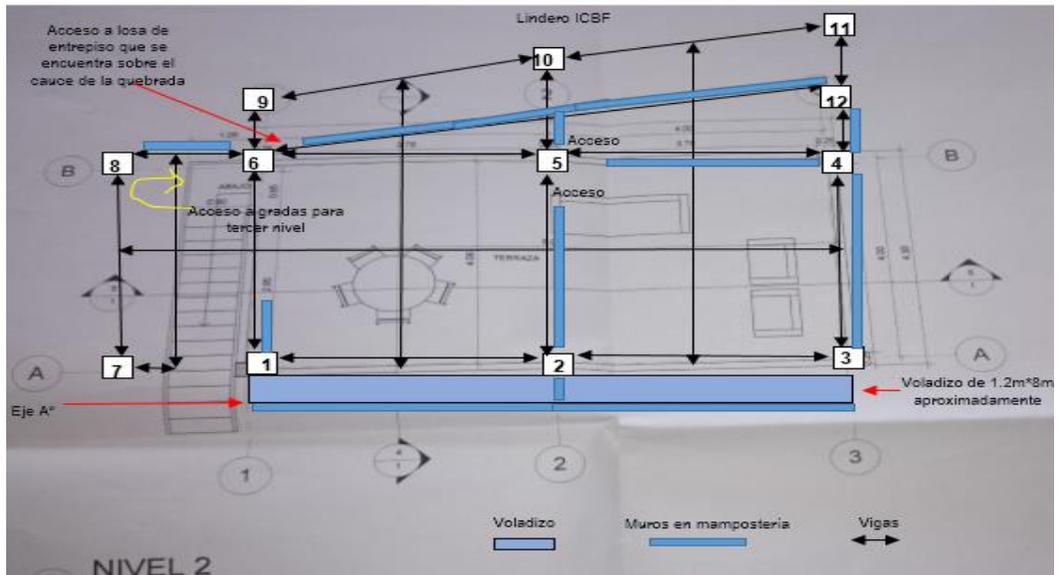
Imagen 131: Modificaciones en segunda planta, obra 2

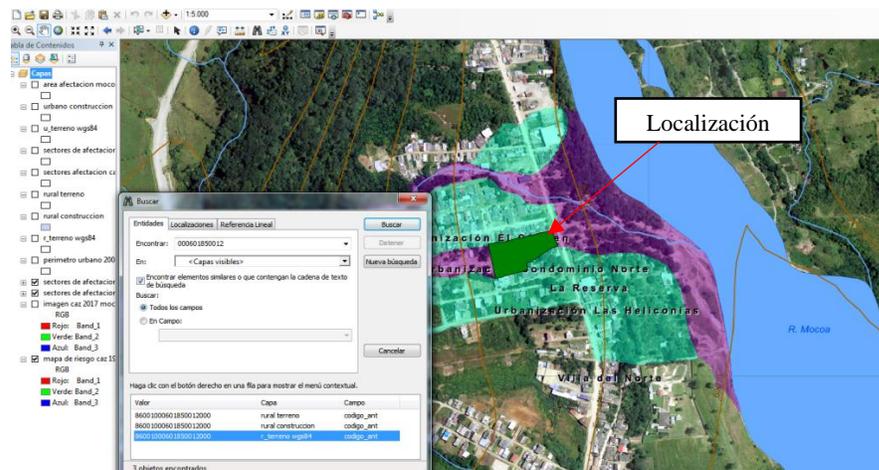
Imagen 152: Predio localizado sobre la zona 1 de la resolución dg 0447 de 2017 emitida por Corpoamazonia

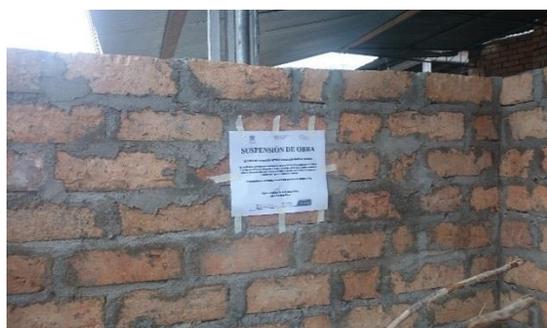
Imagen 163: Suspensión de la obra

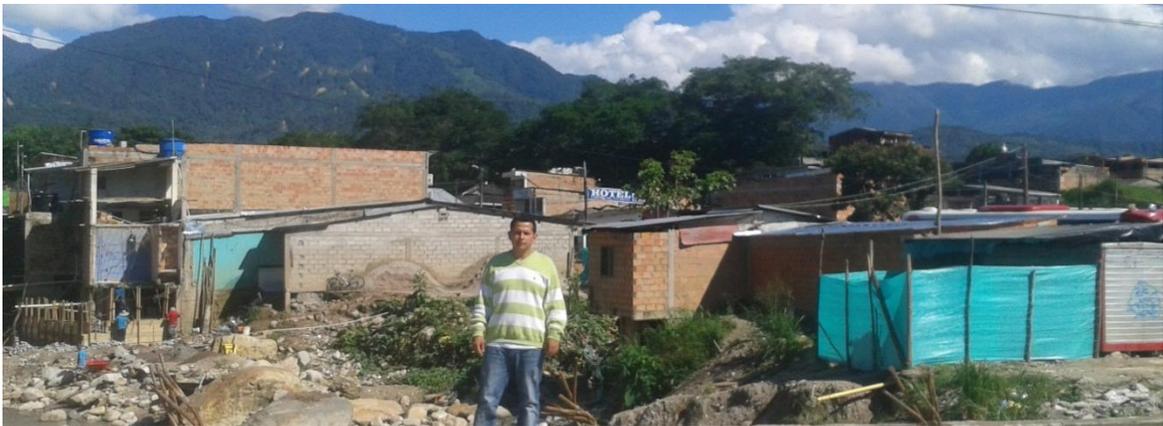
Imagen 179: Barrio Bolívar, construcciones sobre zona 1 de la resolución dg 0447 de 2017 emitida por Corpoamazonia
