TRABAJO DE GRADO  
“AUXILIAR DE INGENIERÍA EN LA CONSTRUCCIÓN DE LA CLÍNICA REINA  
VICTORIA”

UNIVERSIDAD DEL CAUCA  
FACULTAD DE INGENIERÍA CIVIL  
DEPARTAMENTO DE CONSTRUCCION  
POPAYÁN  
2017

INFORME FINAL DE PASANTÍA PARA OPTAR POR EL TÍTULO DE INGENIERO  
CIVIL

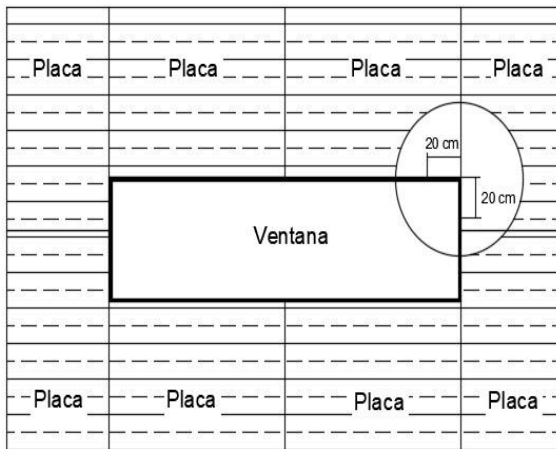
Figura 36. Emplacado inadecuado en esquinas

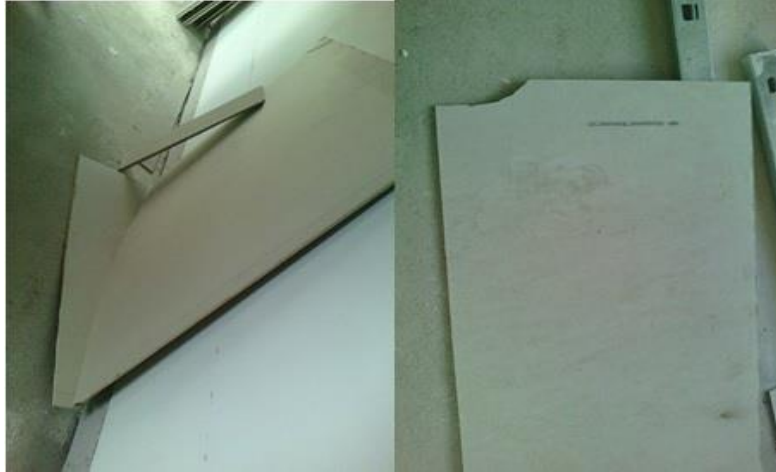
Para la supervisión de estos procesos se usó un flexómetro para la corroboración de las distintas alturas, y para el emplacado se verificó que la placa estuviera en perfecto estado, en los casos en que las placas presentaron deformaciones en sus esquinas, estas se cortaron y acomodaron para poder usarse de modo que no presenten fisuras, cuando placa estaba deteriorada por humedad, en el caso del panel yeso, esta se desechaba.

*Figura 49. Placas deterioradas*

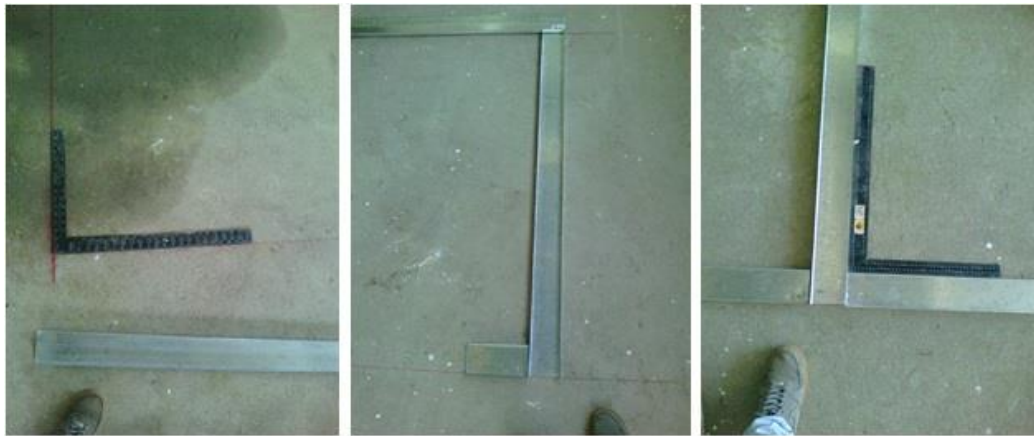
*Figura 50. Procedimiento de verificación con escuadras*

Se supervisó también que en el replanteo los muros queden localizados de forma correcta y que las esquinas queden a 90° antes del replanteo y después de ubicados los canales.
