**PASANTE AUXILIAR DE INGENIERIA CIVIL EN LA CONSTRUCCIÓN DEL
EDIFICIO RESIDENCIAL CAPILLA 52 CONDOMINIO EN LA CIUDAD DE POPAYÁN**

INFORME FINAL DE PRACTICA PROFESIONAL

**UNIVERSIDAD DEL CAUCA
FACULTAD DE INGENIERÍA CIVIL
PROGRAMA DE INGENIERÍA CIVIL
POPAYÁN**

2018

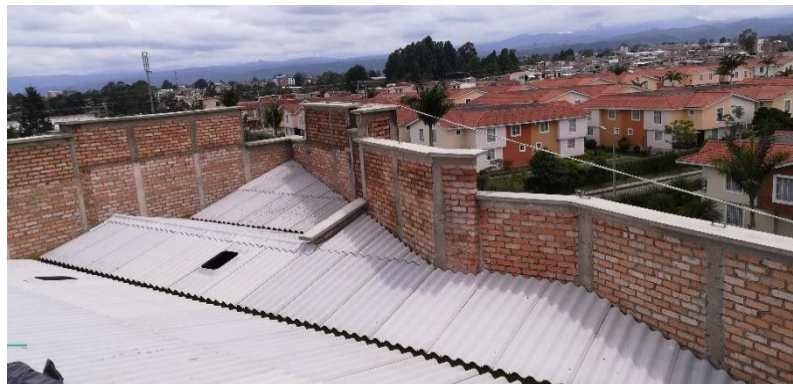
Inicialmente se verificó que las correas se encontraran completamente rectas y alineadas. Debido a la irregularidad del diseño se procedió a verificar si las tejas se requerían completas, o si formaban alguna figura, cuando se presentó este último caso se cortó la teja creando la figura. **Ver figura 26.**

Figura 26. Tejas de fibrocemento a dos aguas llegando a un canal de recolección de aguas lluvias.

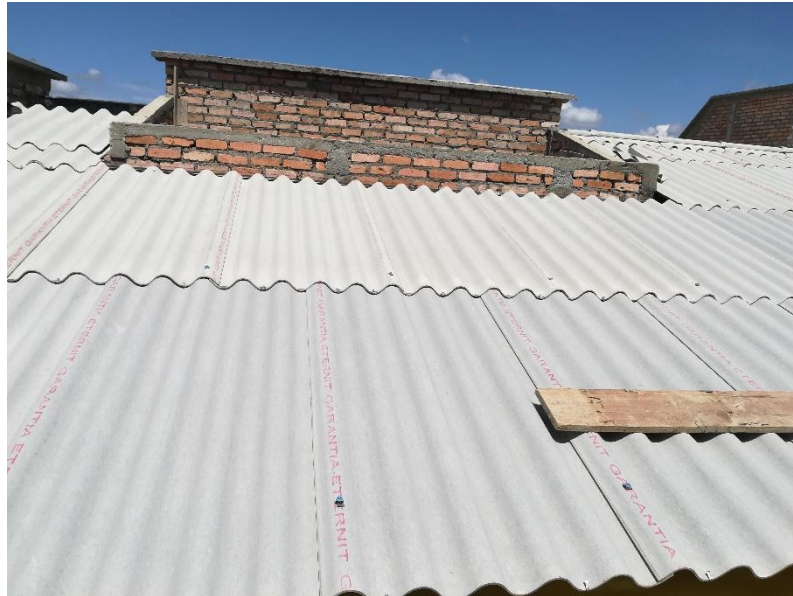
Al terminar de instalar la primera hilada de láminas se comenzó a instalar la segunda hilada, haciendo que el traslape entre estas tejas quedara en el centro de la anterior hilada de tejas. **Ver figura 27.**

Figura 27. Cubierta con Tejas de fibrocemento.
FUENTE. Propia.

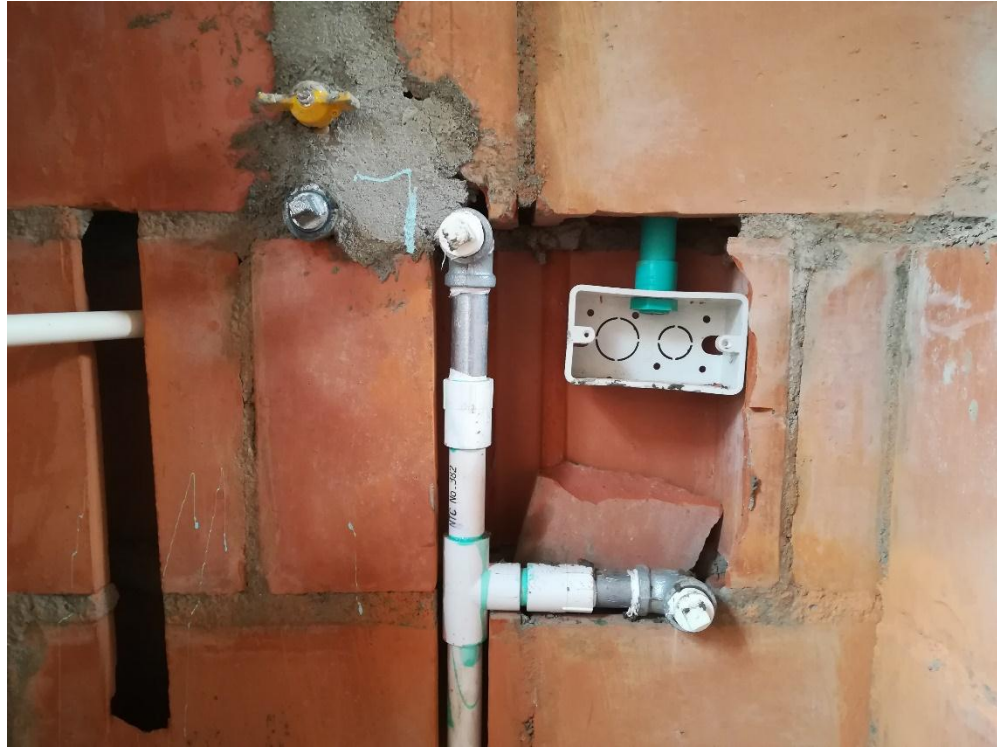
En la zona de ropas se revisó la instalación de un tomacorriente para conectar la lavadora y un interruptor para el alumbrado de la zona, estos puntos se instalaron a una altura de 1,2 m, (tolerancia más o menos 2 cm), medida desde la losa al nivel inferior de la caja, también se instaló una caja para la luminaria. **Ver figura 34.**

Figura 24. Tomacorriente de lavadora.
FUENTE. Propia.

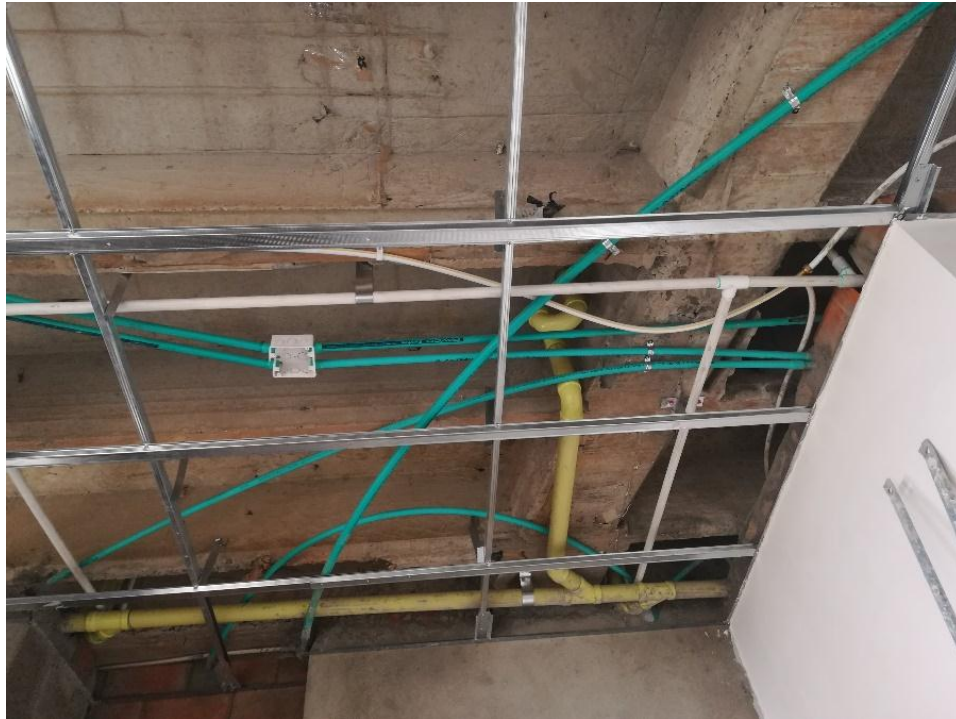
Posteriormente al finalizar la instalación de los puntos hidrosanitarios dentro de los apartamentos se continuó a inspeccionar que éstos se conectaran correctamente en los ramales con el diseño establecido en los planos. **Ver figura 36.**

Figura 26.Ramales de instalaciones sanitarias e hidráulicas.
FUENTE. Propia.

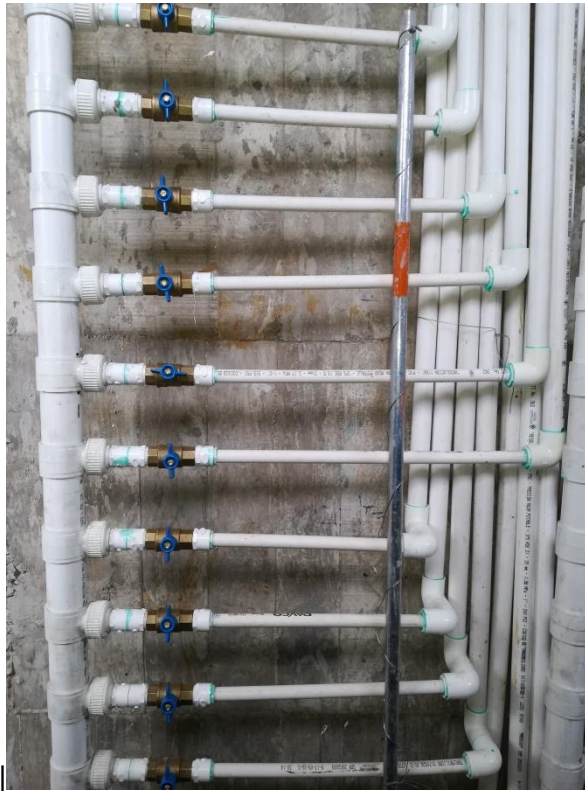
A medida que se fueron construyendo las redes de distribución se fue revisando que estas estuvieran correctamente empalmadas y que se hicieran con el tipo de tubería determinado para cada piso. Finalmente se llevaron las redes de distribución hasta el muñeco del gabinete de medidores y se marcaron cada una de ellas con el número del aparta estudio al cual pertenecía. **Ver figura 37.**

Figura 37. Muñeco del gabinete de medidores apartamentos primer piso.
FUENTE. Propia.

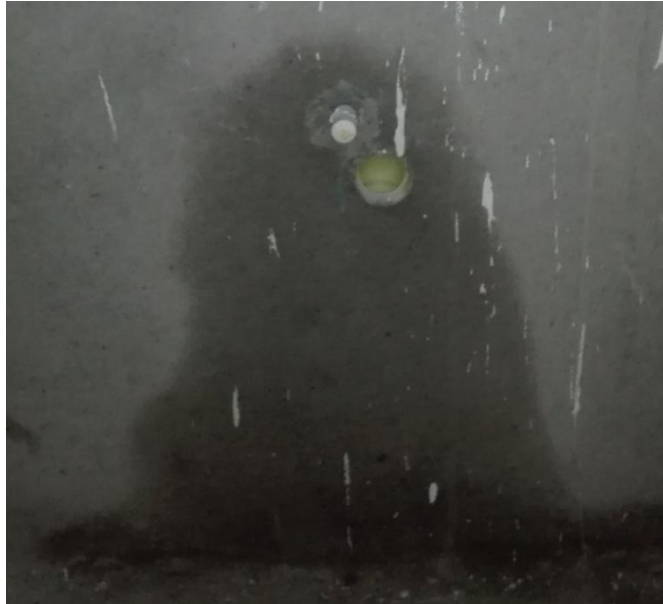
de los aparta estudios, pasadas unas cuantas horas en algunos apartamentos se visualizaban humedades en los repellos de los muros lo cual indicaba fugas, se marcaban estos puntos y se hacia el reporte para su arreglo. **Ver figura 38.**

Figura 38.fuga en punto hidráulico del lavamanos.
FUENTE. Propia.

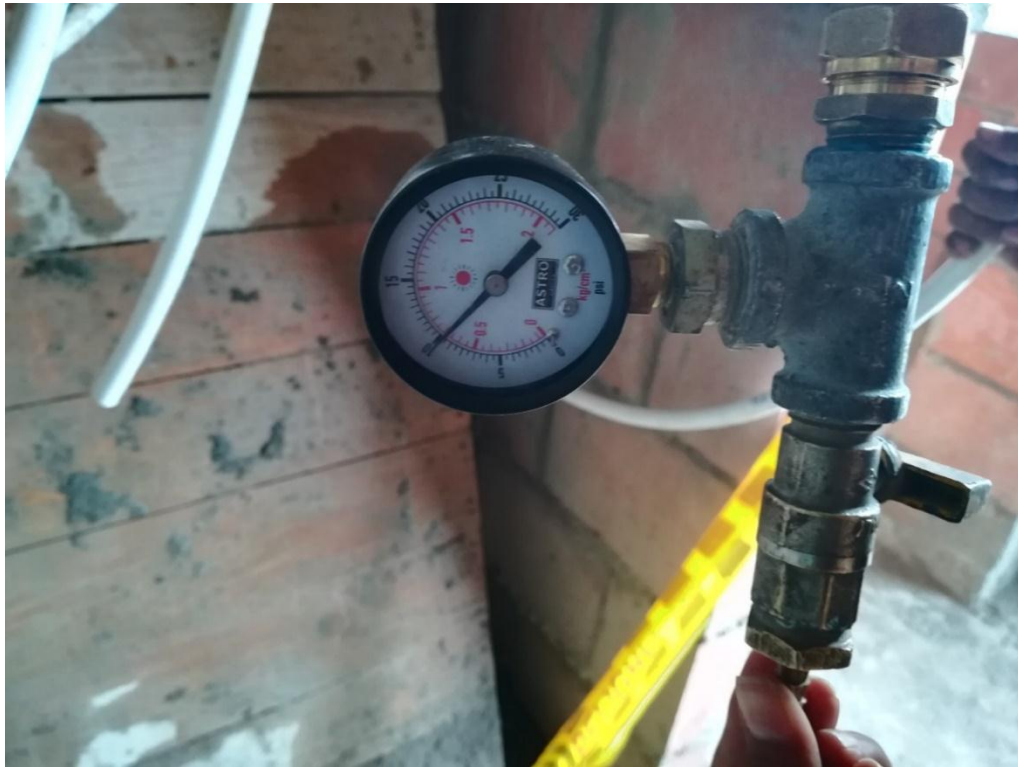
Se realizaron pruebas de hermeticidad a cada una de las acometidas de los aparta estudios. El operario cerro cada una de las llaves de paso de los artefactos a gas, posteriormente instalo el manómetro a la manguera de la red y se colocó a una presión de 10 psi por un tiempo de 10 minutos, durante este tiempo se revisó que no se hubiera presentado ningún movimiento en el medidor, cuando esto ocurrió, fue señal de una fuga interna, con esto se detectó las conexiones débiles y el operario procedió a corregirlas. **Ver figura 39.**

Figura 27. Prueba de hermeticidad a 10 PSI de red de gas.
FUENTE. Propia.

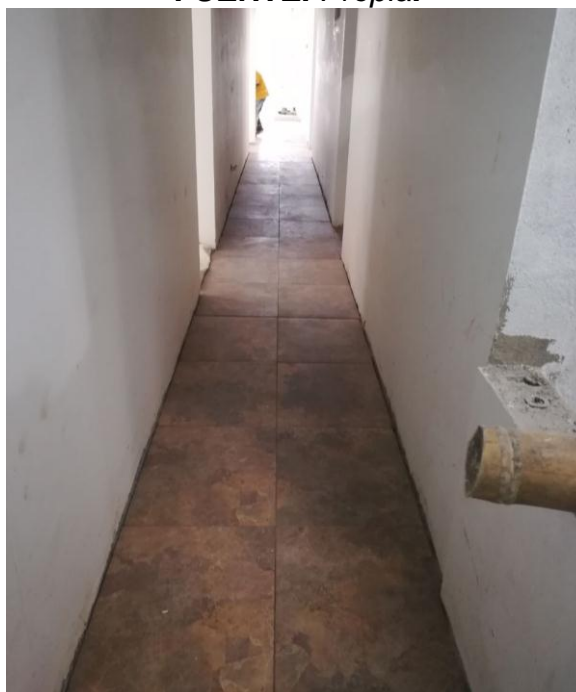
Figura 44. *Piso sin fragua ni guarda escobas en zonas comunes.*
FUENTE. *Propia.*

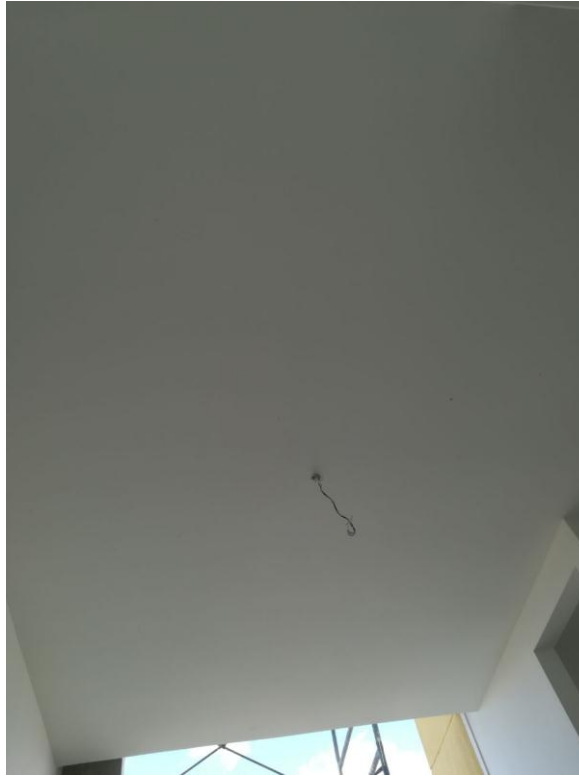
Se verificó que la estructura liviana estuviera completamente nivelada, y existieran cuelgas. Posteriormente se revisó que las láminas con las que se forraba estuvieran bien aseguradas, además que se hiciera el tratamiento de juntas y el acabado completo con 3 manos de pintura. **Ver figura 48.**

Figura 34. *Cielo raso con tratamiento hasta segunda mano.*
