ASISTENCIA Y SUPERVISIÓN EN CONSTRUCCIÓN DE VIVIENDA SEGURA Y
OBRAS DE MITIGACIÓN CON LA CORPORACIÓN NASA KIWE

UNIVERSIDAD DEL CAUCA
FACULTAD DE INGENIERIA CIVIL, CAUCA
DEPARTAMENTO DE CONSTRUCCION
POPAYÁN
2018

TRABAJO DE GRADO EN MODALIDAD DE PASANTIA

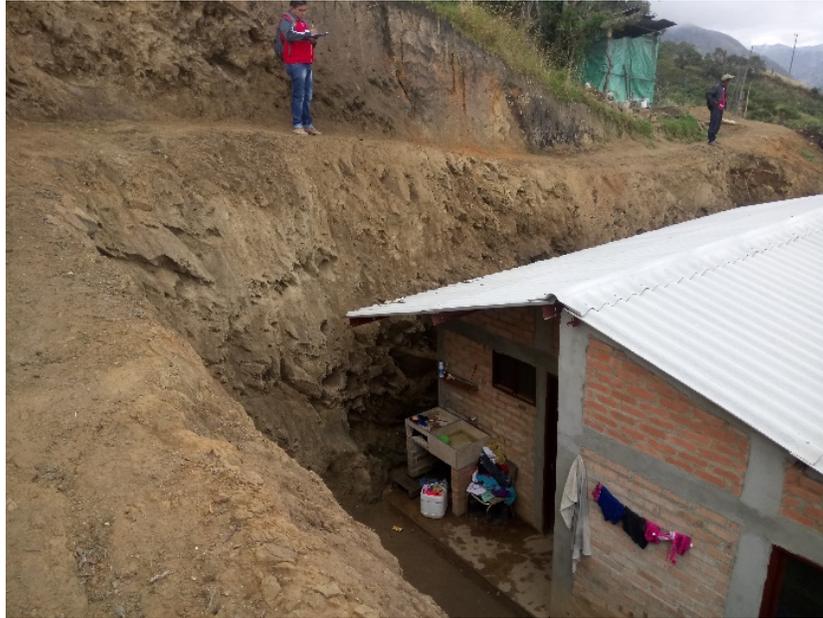
Fig 3: Potencial movimiento de tierras

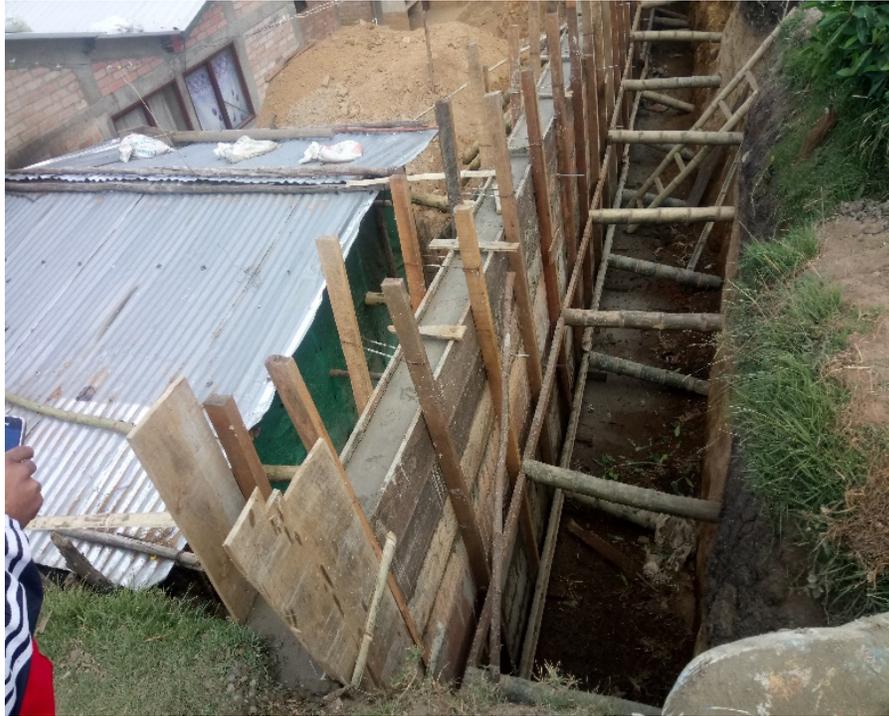
Continuando con el seguimiento de la obra en la vereda La palma jurisdicción del resguardo de Pitayo, en una segunda visita de campo se encontró que el muro numero 7 ya se ha fundido y se encuentra en procesos de curado y desencofrado. Se procedió a tomar medidas de chequeo para ver si las dimensiones del muro corresponden con las especificadas en el plano, nivel y plomo en la estructura de contención, se cuantificó el número de lagrimales que debían ser colocados, el tamaño de la zapata, además de verificar si el diámetro de los aceros era el indicado, todo lo inspeccionado cumplió con los estándares pedidos en el contrato para este primer muro.

Fig 4: Construcción obras de mitigación

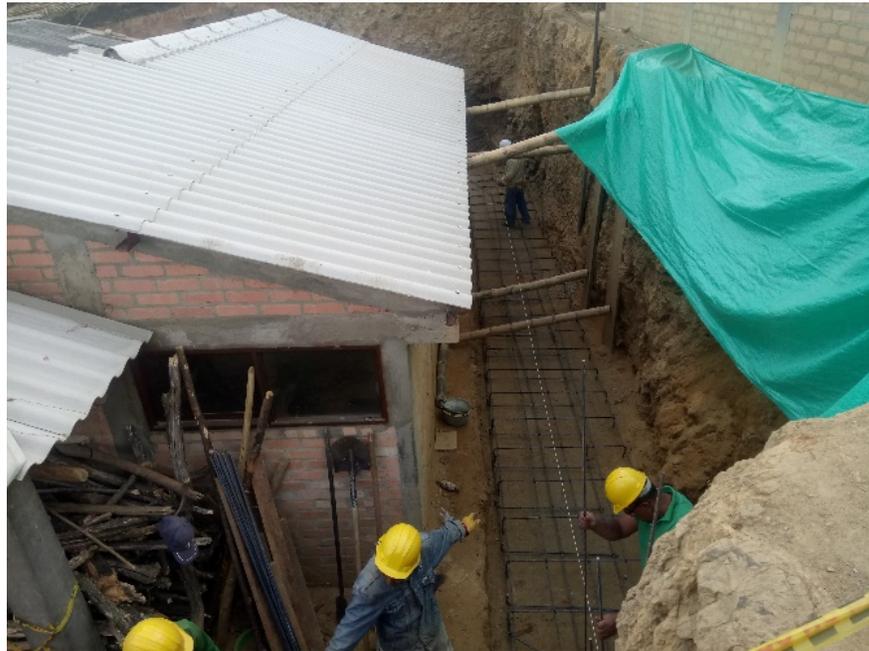
En segunda instancia se encontró que el muro número 5 estaba en procesos de flejado de aceros y armazón del castillo de aceros en donde se pudo verificar si la separación entre aceros era la misma que exigían los planos de diseño y si el diámetro de los aceros correspondía a los del diseño. Como observación se destaca que se procedió a la construcción del muro 5 debido a que el lote contiguo a la estructura estaba presentando problemas de desmoronamiento de su talud, en consecuencia descubriendo o socavando la base donde está ubicado los cimientos de la vivienda continua, por lo cual se determinó que la vivienda se veía expuesta de manera crítica y se procedió a intervenirla rápidamente.

Fig 5: Colocación de castillo de aceros

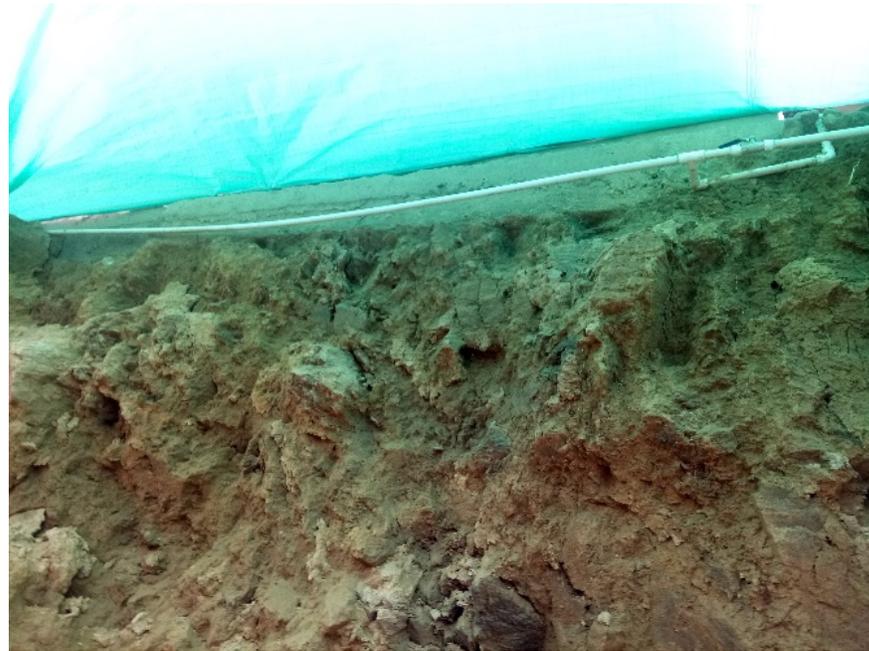
Fig 6: Socavación en base de viga de cimentación

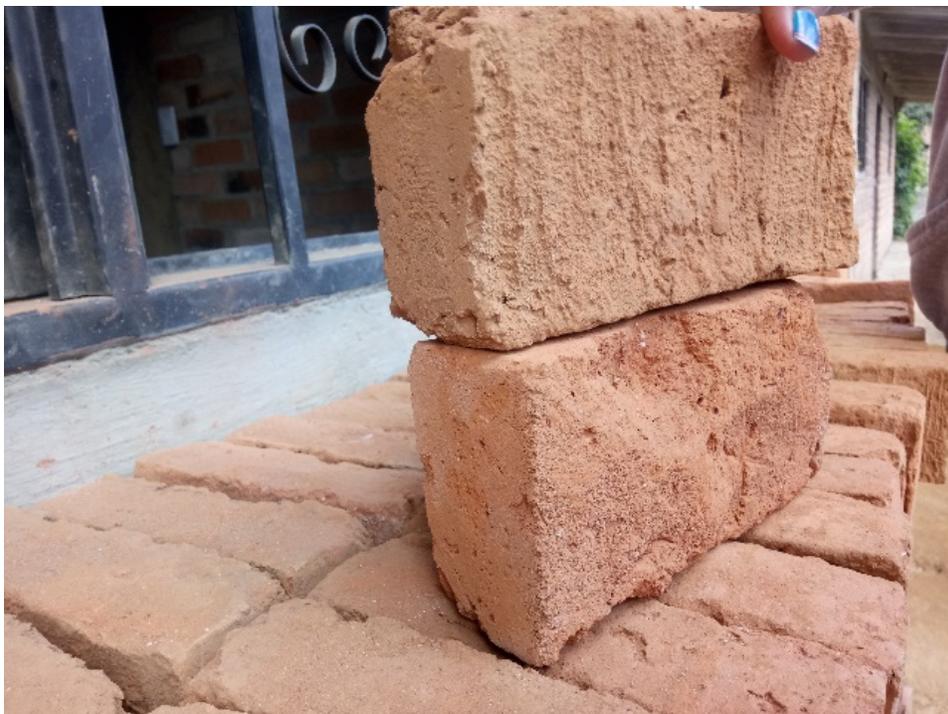
Fig 7: Ladrillo de mala calidad

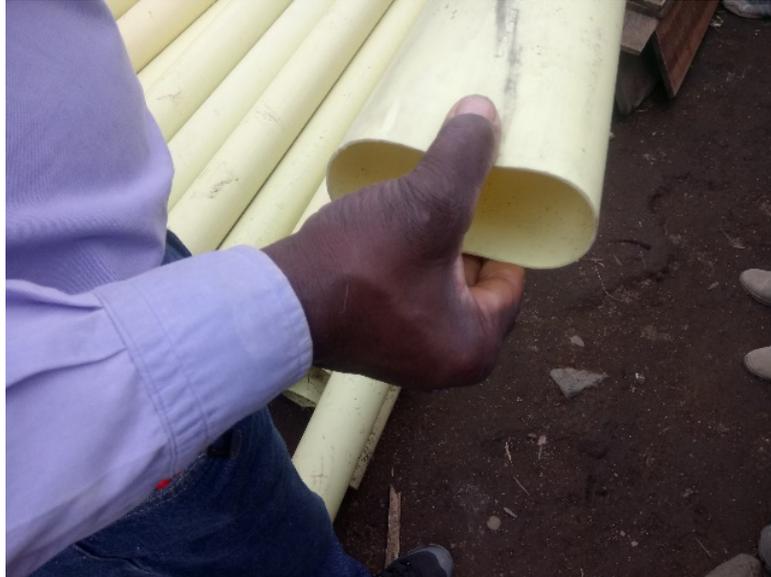
Fig 8: Tubería PVC agua residual, diferente a la solicitada en planos

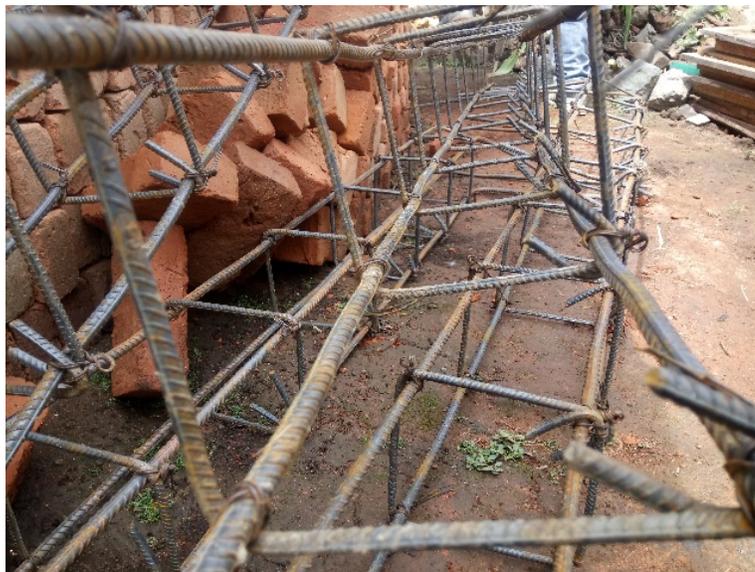
Fig 9: No hay rotación en los ganchos de acero de refuerzo trasversal

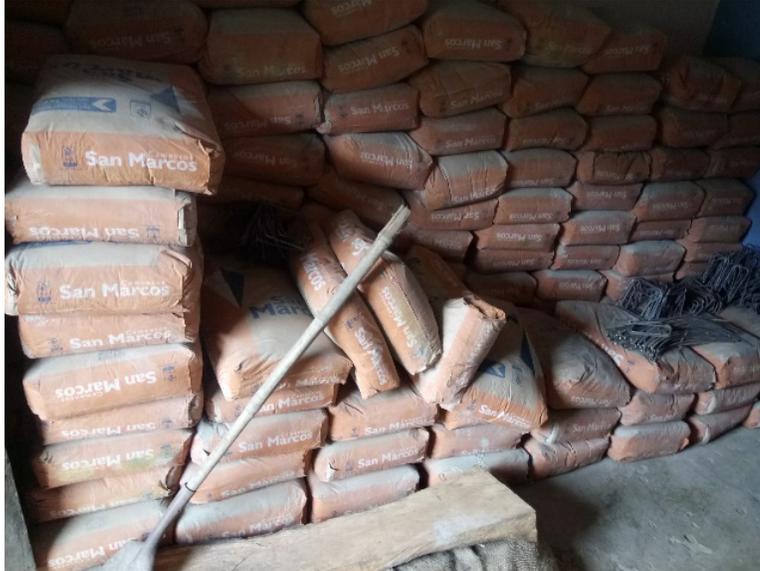
Fig 10: Mal almacenamiento de cemento

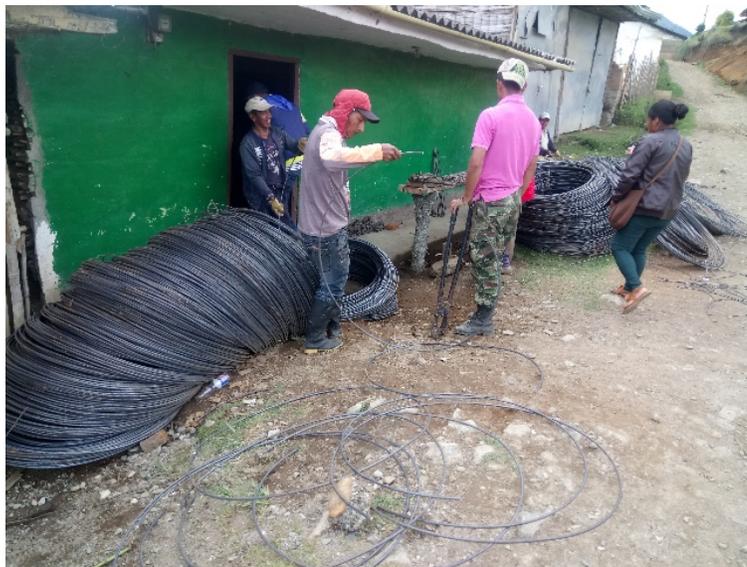
Fig 11: Seguridad industrial nula en la cuadrilla de trabajadores

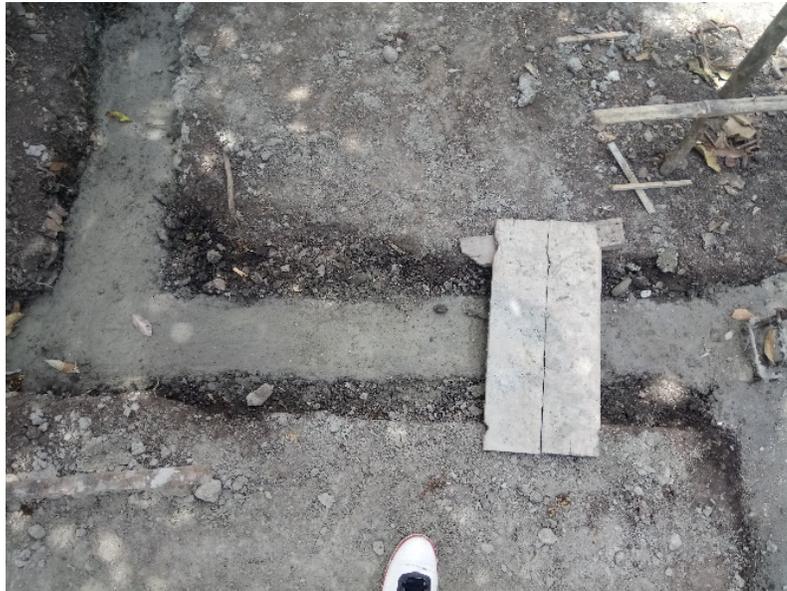
Fig 15: Cimentación sin escuadra y no implementación de formaleta

lo que se les comunicó que debían ser rotados y corregidos según lo estipula la norma de construcción NSR-10, además se le informó al maestro, oficiales e ingeniero residente que las vigas de cimentación debían ser encofradas correctamente con madera, ya que en obra se encontró que estaban siendo fundidas según la excavación del terreno de manera incorrecta (no uniforme) en algunas viviendas, ya que según el cálculo de materiales hecho por la Corporación Nasa Kiwe y contratista se contempló que en el ítem de fundición iba incluida formaleta en madera.

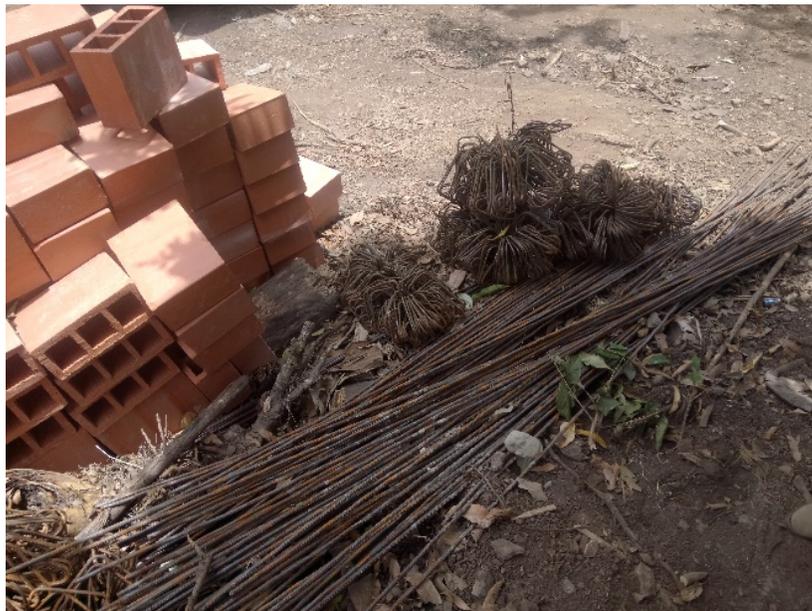
Fig 16: Mal almacenamiento de aceros expuestos al aire libre con posible oxidación

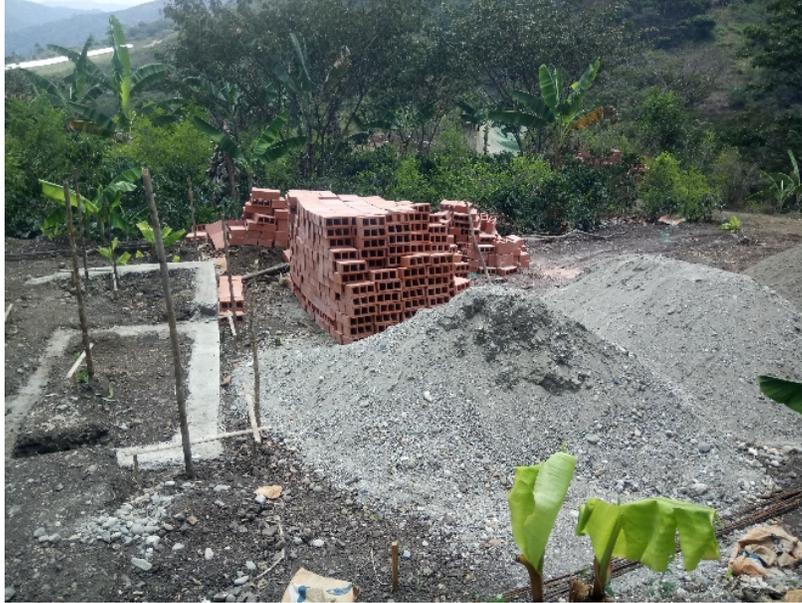
Fig 17: Bitúmenes mezclados con materia orgánica

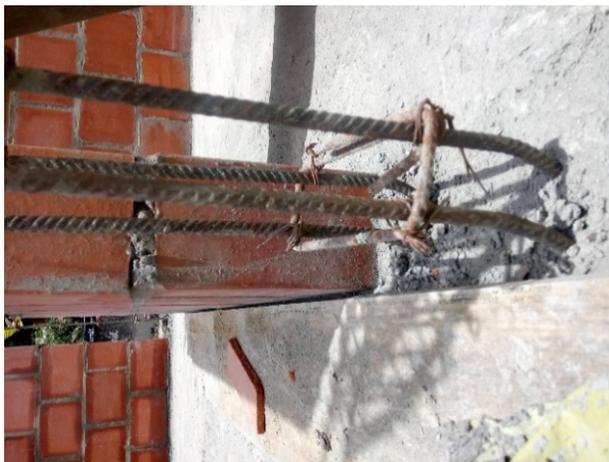
En la inspección de obra se encontró que los ganchos en los estribos de columnas se encontraban amarrados a un mismo lado, por lo que se les comunicó que debían ser rotados y corregidos según lo estipula la NSR-10, además de que los aceros longitudinales para las columnas no debían ser golpeados con martillo para corregir su dirección y perpendicularidad.

Fig 19: Mala intervención para el acomodo de castillos de acero en columnas

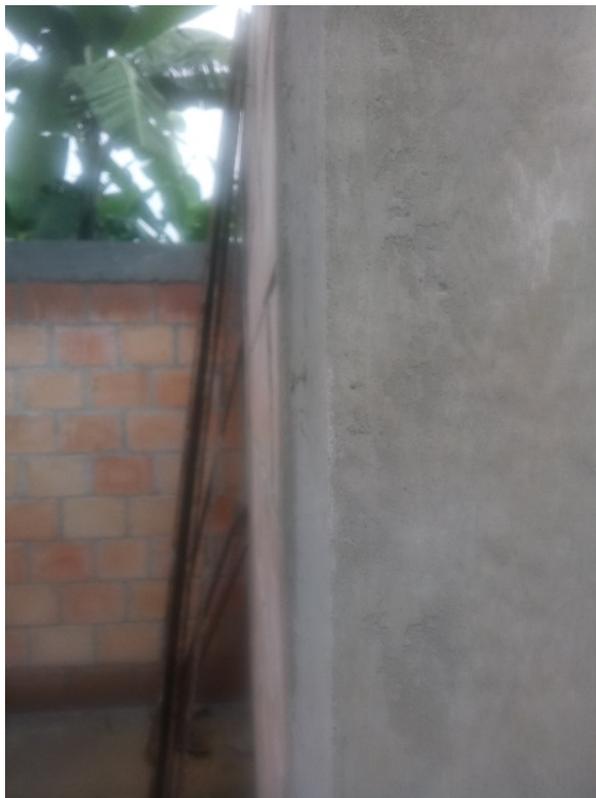
encontraba en mal estado, por lo que se aprecia dichas columnas con deformaciones, sin la correcta verticalidad, hormigueros y malos acabados. Se le sugirió al equipo constructor su debida corrección para una próxima visita, ya que si no se observaban las respectivas reparaciones ya ejecutadas en la vivienda no se haría el pago final del contrato por incumplimiento a los términos estipulados dentro del mismo.

Fig 21: Columna con malos acabados

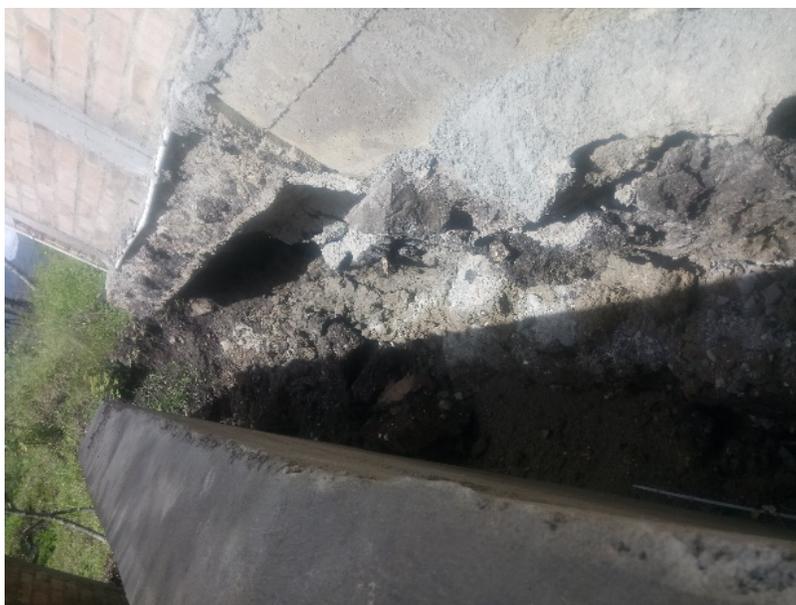
Fig 24: Socavación de la base de vivienda ya construida

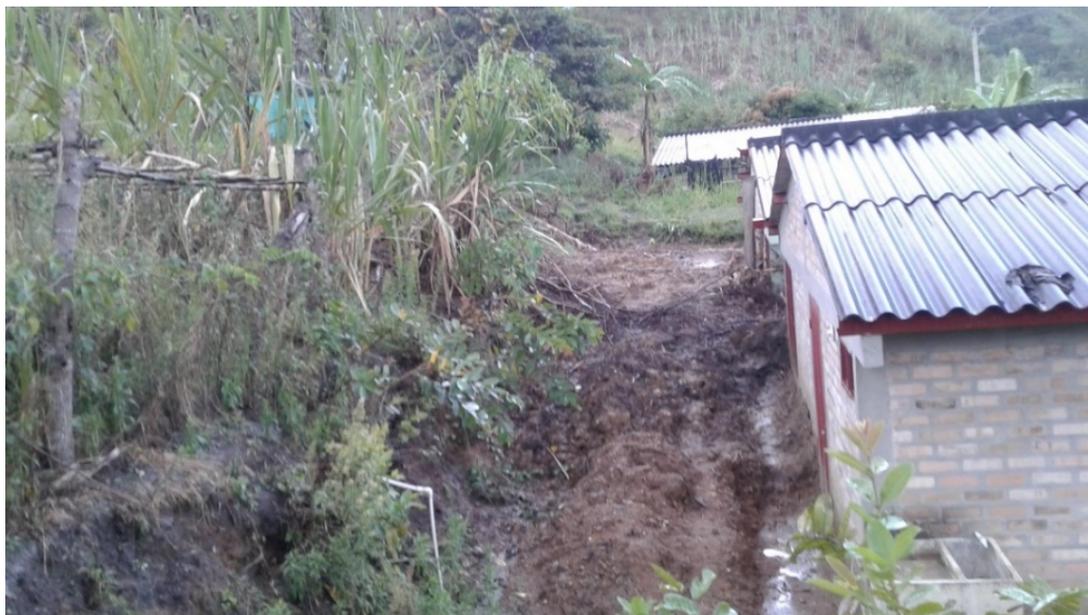
Fig 30: movimiento de tierra a causa de ola invernal

Se plantean como posible solución a los movimientos de tierra de la zona, la construcción de muros de contención rígidos con concreto ciclópeo o gaviones de altura igual a 3m haciendo sus respectivos diseños, cálculo de materiales de obra y presupuesto de obra, con el fin de tomar como solución la alternativa más económica y efectiva. Todo este procedimiento lo ejecutara el pasante y deberá reportar el informe a Ing. Dora Aguilar quien determinara si los cálculos y diseños están bien ejecutados.

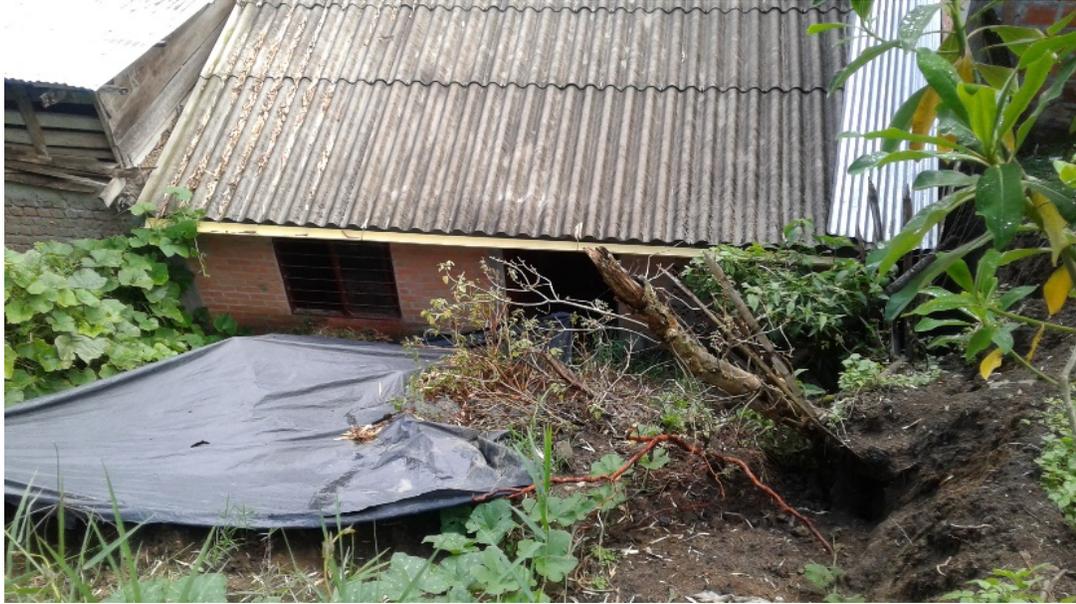
Fig 31: Movimiento de tierra a causa de ola invernal
