INTERVENCIÓN COMO AUXILIAR DE INGENIERÍA EN LA CONSTRUCCIÓN DEL CONJUNTO RESIDENCIAL CONDOMINIO VERSALLES

**UNIVERSIDAD DEL CAUCA
FACULTAD DE INGENIERÍA CIVIL
PROGRAMA INGENIERIA CIVIL
POPAYÁN
2017**

INFORME FINAL DE PRACTICA PROFESIONAL PARA OPTAR POR EL TITULO DE INGNIERO CIVIL

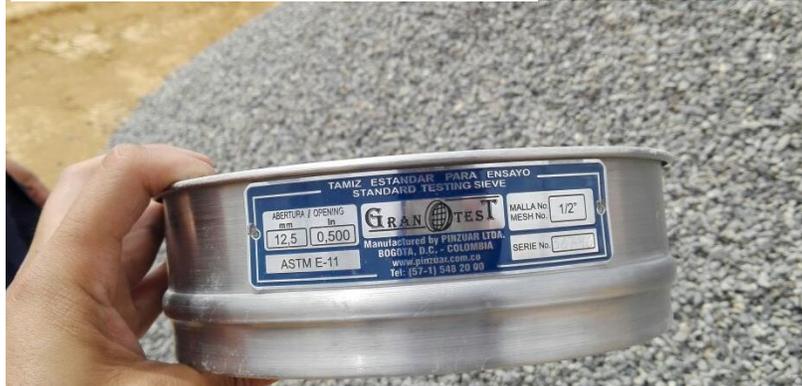
Figura 19. Tamiz # 1/2 “.

La geotecnóloga me pidió información del agregado que estaba llegando al proyecto, pues se evidencio en la mezcla que había partículas de agregados muy grandes, esto hace que se necesite menos agua para mezclar los materiales por lo tanto se necesitarían menos de 2,5 cuñetes de agua, implicando que el empleado cree una mezcla más fluida y afectando la resistencia de la misma.

Fui al acopio con los tamices $\frac{3}{4}$ ” y $\frac{1}{2}$ ” siendo estos los tamaños máximos y se encontró que había un porcentaje alto retenido en los tamices, de inmediato reporte a la geotecnóloga para que haga el ensayo de granulometría con una muestra representativa porque el agregado debía pasar entre 100% - 95% por los dos tamices.

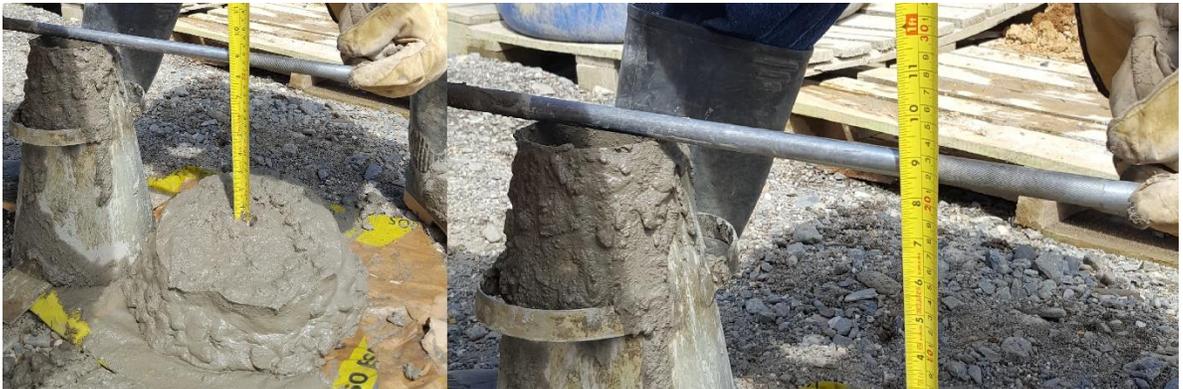
Figura 21. Asentamiento incorrecto.

A pesar de que el asentamiento del concreto grouting es alto (máximo 8") hubo que corregir su preparación porque al realizarle el ensayo con el cono de Abrams arrojó un asentamiento de 9 pulgadas.

Se determinó que le agregaron más agua de la necesaria por lo tanto se calculó la cantidad de agua para la siguiente cochada ajustando el asentamiento al rango de la especificación técnica cumpliendo con la calidad de la mezcla asentamiento de 6,5 pulgadas.

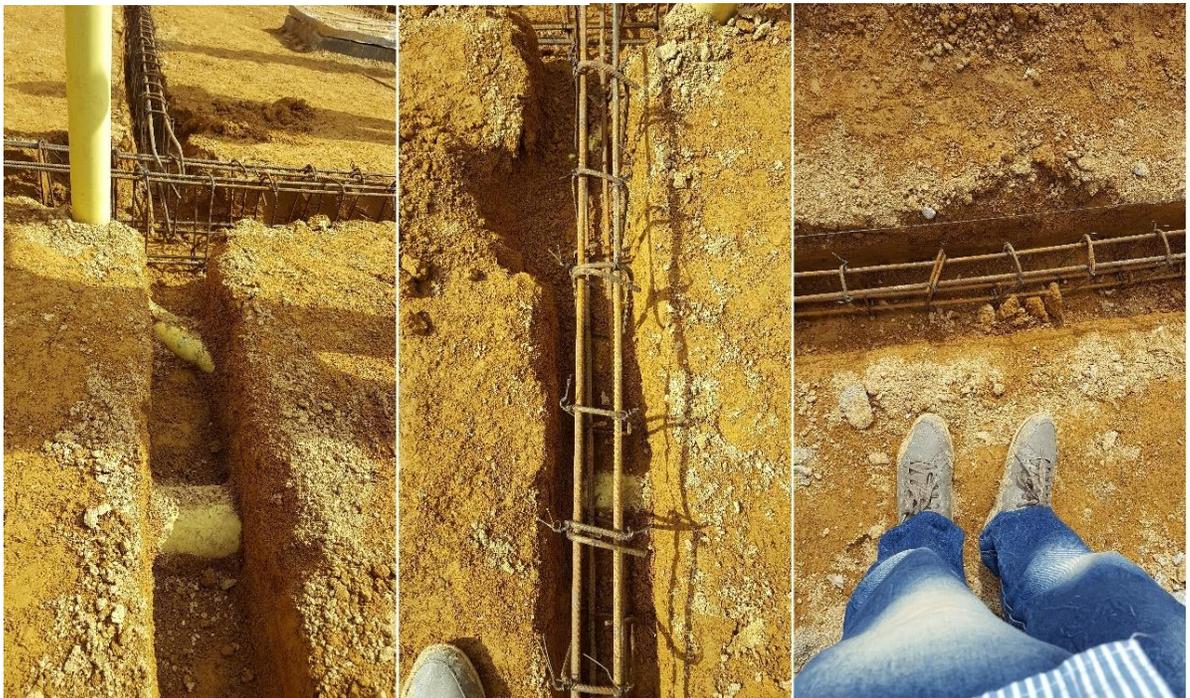
Figura 27. Corrección tubería sanitaria.

En esta actividad se superviso las longitudes correspondientes a cada punto hidráulico en campo y se registran en el formato Fig.29 para garantizar la instalación de los aparatos tales como lavadora, lavaplatos, inodoro, bajantes de aguas lluvias; además se verifica la excavación porque como se puede ver en la Fig.27 la profundidad de la tubería afecta la instalación del castillo pues la estructura de acero para la viga de cimentación quedaría alzada a un nivel superior. En este caso el operario volvió a profundizar la excavación para cumplir con la especificación y no afectar las siguientes actividades.

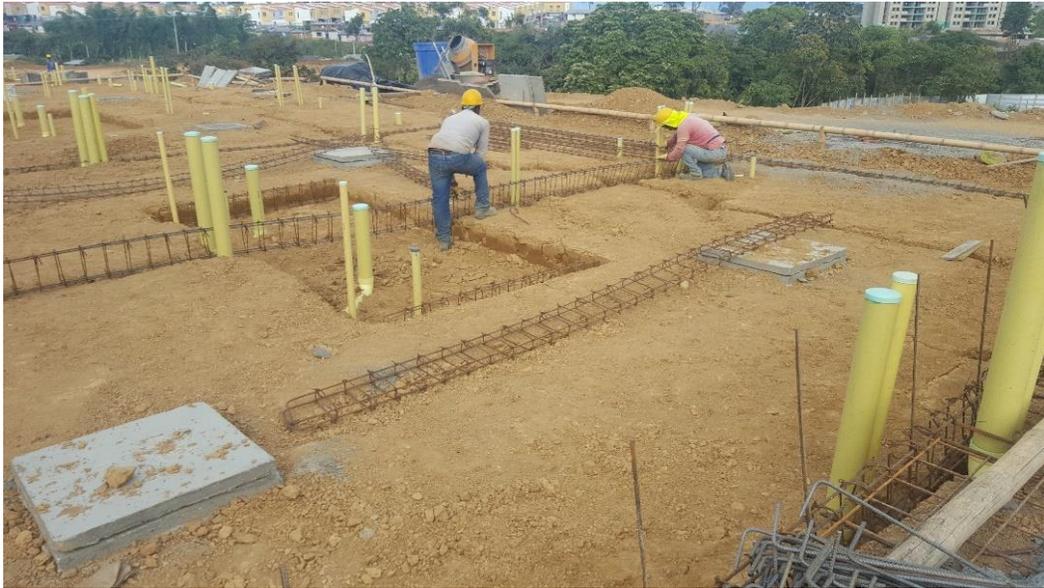
Figura 30. Castillo vigas de cimentación.

En la losa de cimentación se brindó apoyo chequeando el acero que necesita esta actividad para ejecutarla, verificando el correcto armado del castillo para las vigas de cimentación, la colocación de las mallas electrosoldadas, los arranques de dovelas y el acero de refuerzo que resistirá la carga de los muros.

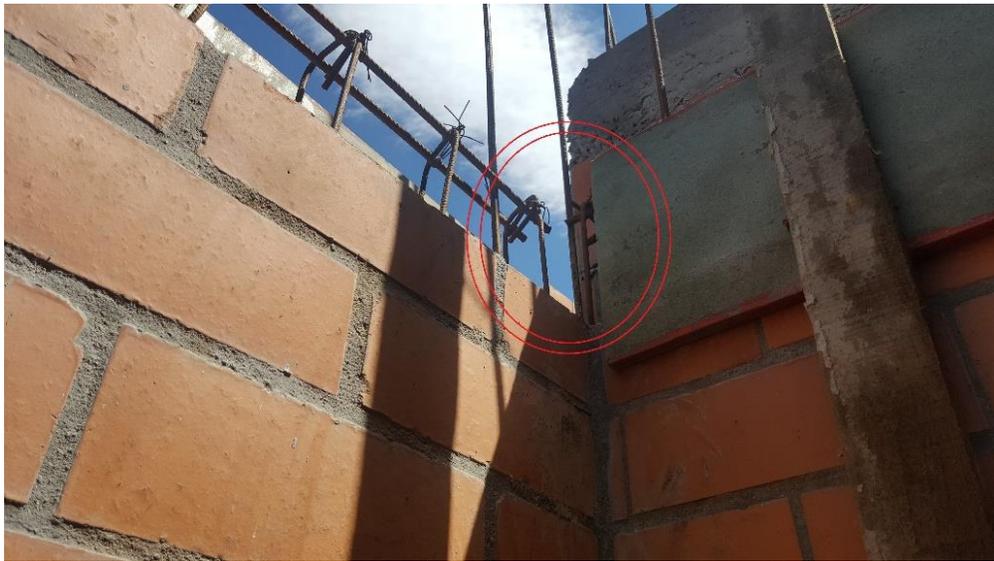
Figura 39. Traslapo Incompleto.

Al inspeccionar esta actividad encontré que no habían colocado acero de traslapes en las vigas de entrepiso, se realizó la respectiva corrección con el fin de que en esa esquina el acero ayudé a absorber y resistir los esfuerzos generados por las cargas además de que la estructura de acero tenga uniformidad.

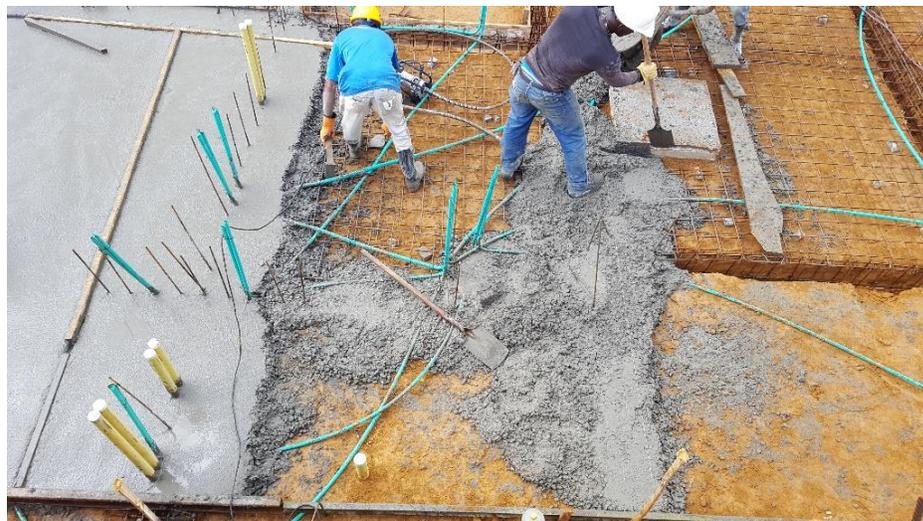
Figura 42. Disgregación de la mezcla.

En la fundición de esta losa supervise el vibrado de toda su área, la nivelación de la altura que especifica el diseño estructural es de 12 cm ya que es la disgregación adecuada de la mezcla y del acabado con codal.
