**PASANTE COMO AUXILIAR DE INTERVENTORIA EN LA CONSTRUCCIÓN  
DEL CONJUNTO RESIDENCIAL CONDOMINIO VERSALLES**

**UNIVERSIDAD DEL CAUCA  
FACULTAD DE INGENIERÍA CIVIL  
PROGRAMA INGENIERÍA CIVIL  
POPAYÁN  
2018**

**INFORME FINAL DE PRÁCTICA PROFESIONAL PARA OPTAR POR EL  
TÍTULO DE INGENIERO CIVIL**

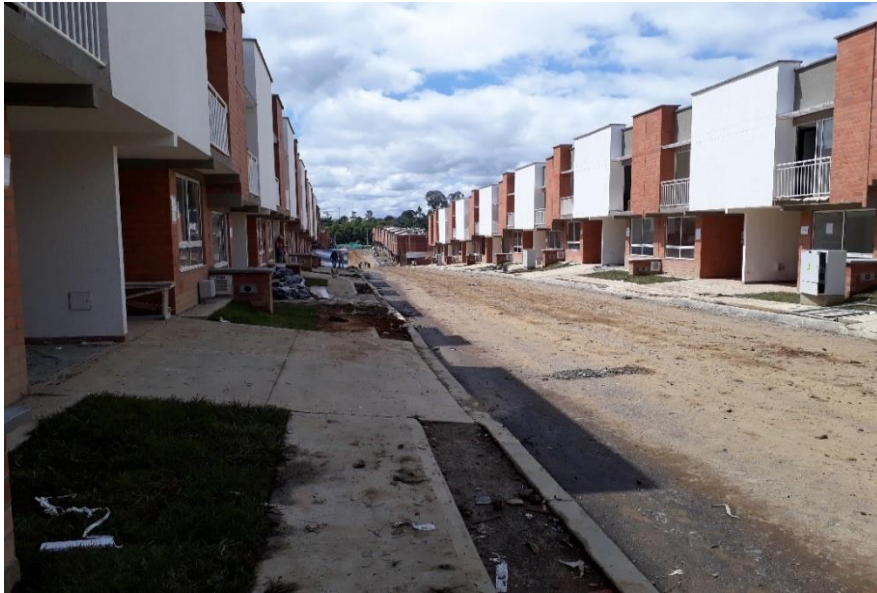
Figura 3. Estado de vía manzana A.

Como se evidencia en las fotografías presentadas anteriormente, la mayoría de los tramos de vía se encuentran en mal estado, razón por la cual la empresa GRACOL SAS. solicitó la visita de un ingeniero especialista en vías para que dé una serie de recomendaciones, esto con el fin de implementar soluciones que permitan mejorar el estado de las vías y así la circulación interna de la obra.

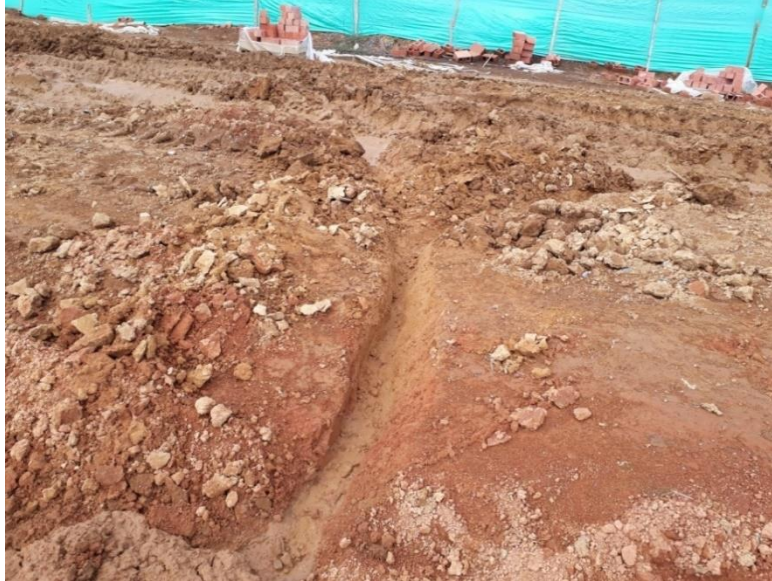
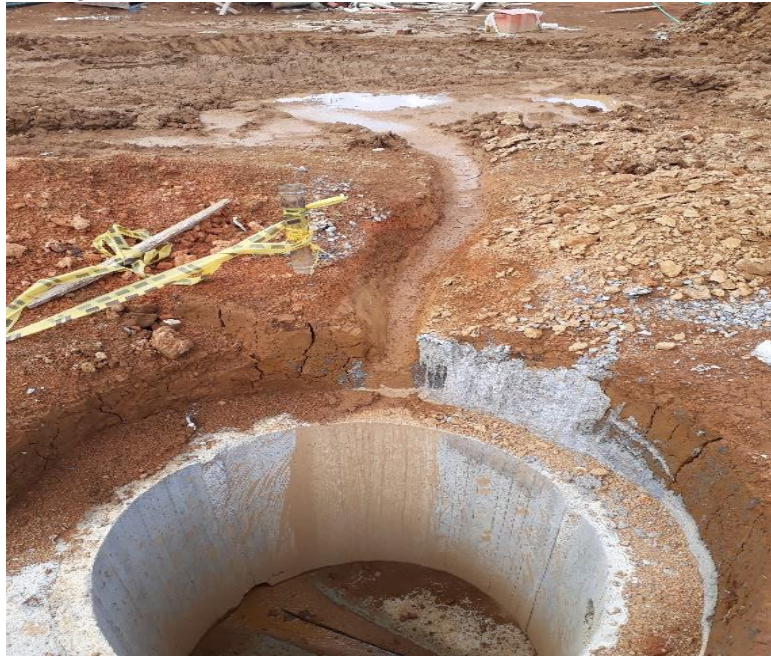
Canales manuales verticales y horizontales para mantener las vías y terrazas secas.

En las anteriores fotografías se puede observar que se realizaron los canales para el drenaje del agua sobre las vías y terrazas, lo cual permitió un mejor escurrimiento.

- Abrir canales sobre las vías y terrazas para drenar el agua. Figura 12 y Figura 13.

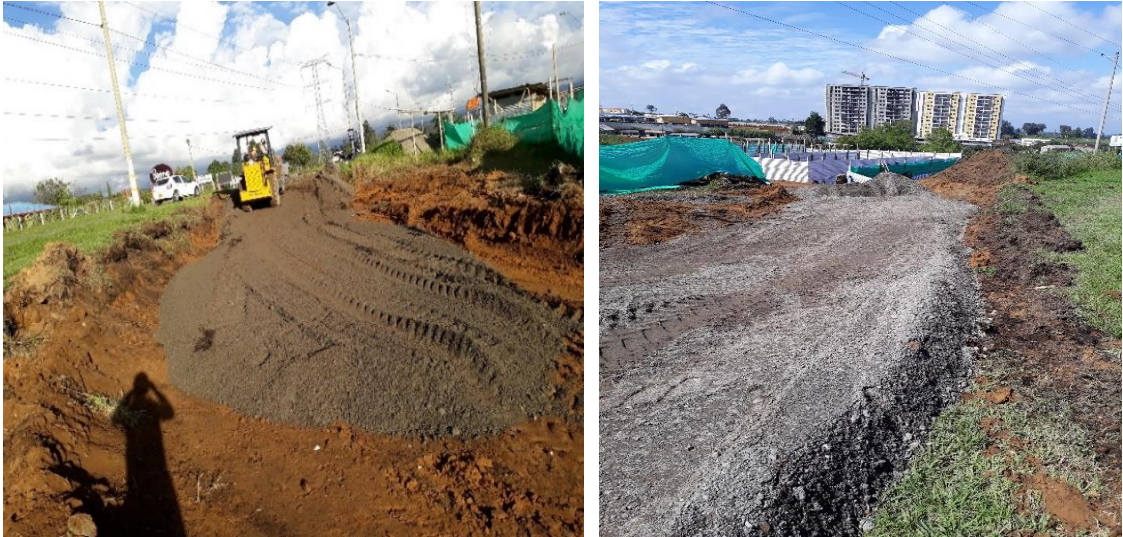
Figura 18. Extendido y compactado de sub-base.

En la compactación se presentó un problema, debido a que no se tuvo en cuenta que la humedad del terreno estaba por encima de la humedad óptima, lo cual llevó a que se manifestara el fenómeno de “acolchonamiento” en el terreno. La interventoría al percatarse de la situación, indicó que se debía escarificar el terreno compactado y dejarle llegar la luz solar hasta que alcance la humedad adecuada y se pueda compactar nuevamente. Figura 18.

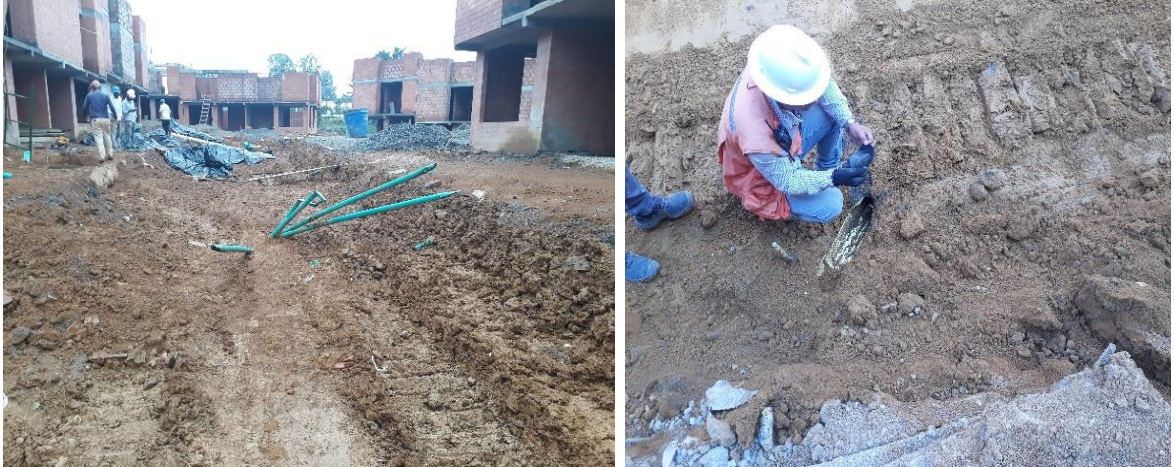
Figura 25. Daño en tuberías.

Al realizar la limpieza se presentaron daños en tuberías de alcantarillado y telecomunicaciones, esto debido a que se encontraban muy superficiales. La interventoría recomienda hacer apiques en lugares críticos, es decir, en donde se

presume que la tubería está muy superficial para así evitar nuevos daños. Figura 25.

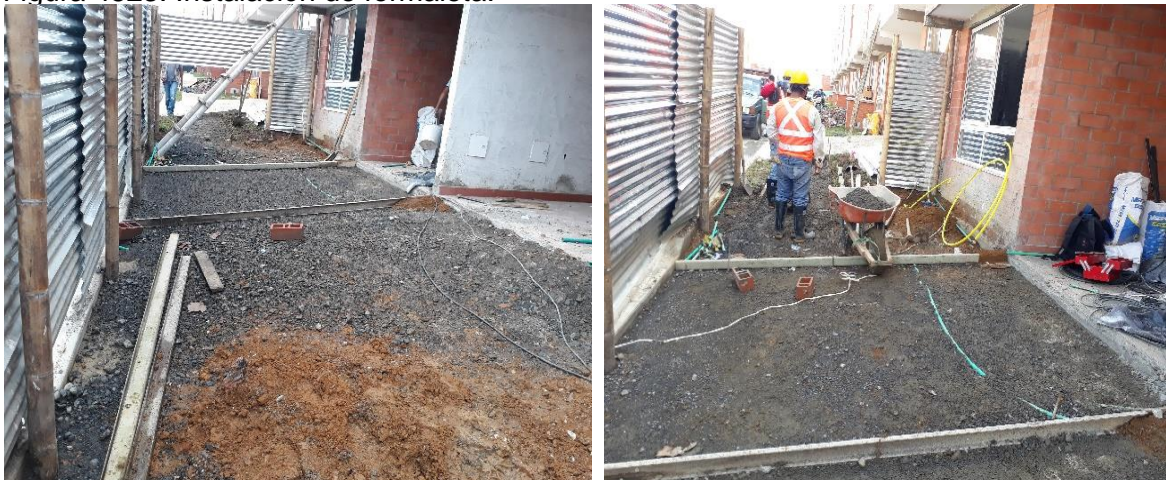
Figura 45. Instalación de formaleta.

Se realizó el respectivo chequeo de formaleta y se efectuaron las correcciones pertinentes. Figura 45.

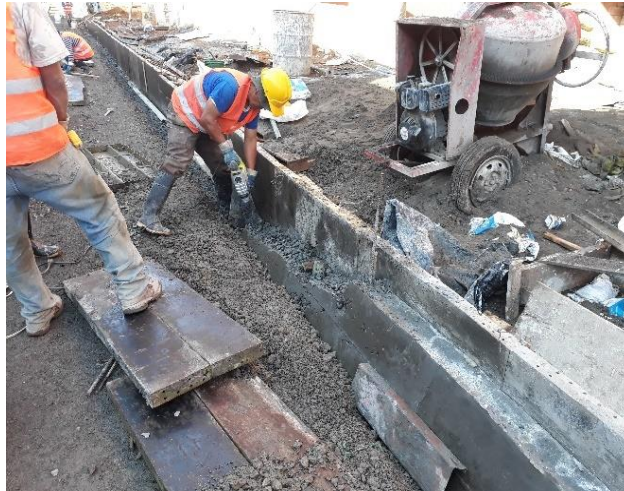
Figura 51. Fundición incompleta.

Como se observa en la imagen al hacer la fundición del sardinel, ésta no se realizó completamente, es decir se fundió parte del tramo y pasadas más de 14 horas se pretendía terminar la fundición a lo cual el auxiliar de interventoría junto con el residente de urbanismo determinaron que se debía demoler dicho tramo debido a que se formaría una junta fría, la cual afectaría el comportamiento normal del concreto. Figura 51.

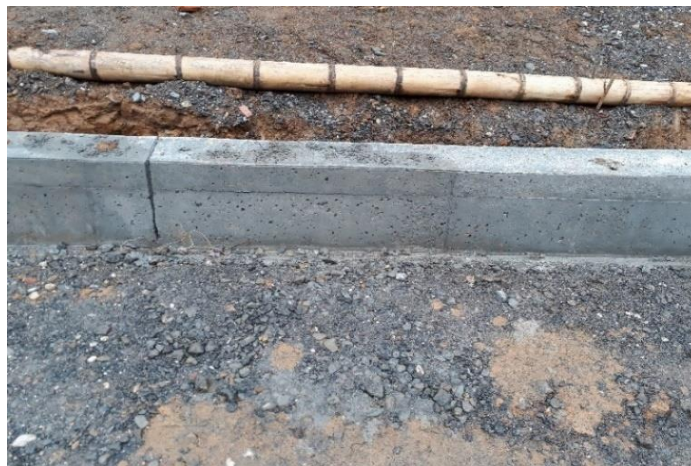
Figura 52. Concreto mal vibrado

Como se evidencia en la fotografía, el sardinel presenta “hormigueros” los cuales son producto de un mal vibrado. Figura 52.

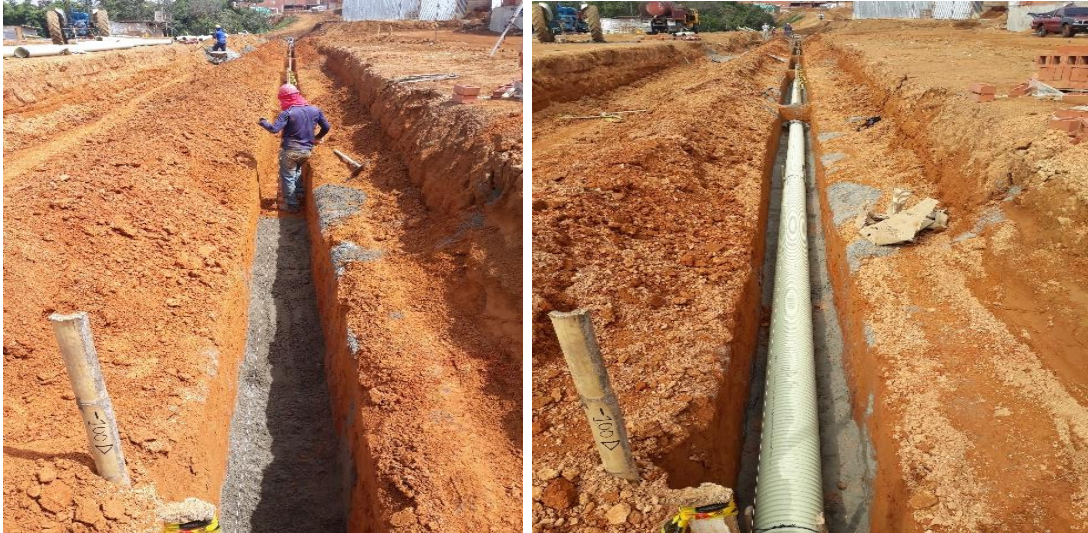
Figura 55. Encamado de tubería.

El pasante al verificar el encamado de la tubería encontró que ésta actividad no cumple con la norma RAS 2000 título G numeral G2.5.3. En el cual enuncia lo siguiente: “colocar la capa de recebo hasta una altura de 10 cm sobre la clave de la tubería” y como se puede observar en la fotografía solo se realiza un encamado con material granular de 10cm de espesor, luego extiende la tubería y procede a colocar el material de relleno para su posterior compactación. (RAS, 2012). Figura 55.
