**AUXILIAR DE INGENIERÍA EN LA SUPERVISIÓN TÉCNICA DE ACTIVIDADES  
EN EL EDIFICIO ALTOS DE COMPOSTELA**

**UNIVERSIDAD DEL CAUCA  
FACULTAD DE INGENIERÍA CIVIL  
PROGRAMA INGENIERÍA CIVIL  
POPAYÁN, CAUCA**

**INFORME FINAL DE PRÁCTICA PROFESIONAL PARA OPTAR POR EL  
TÍTULO DE INGENIERO CIVIL**

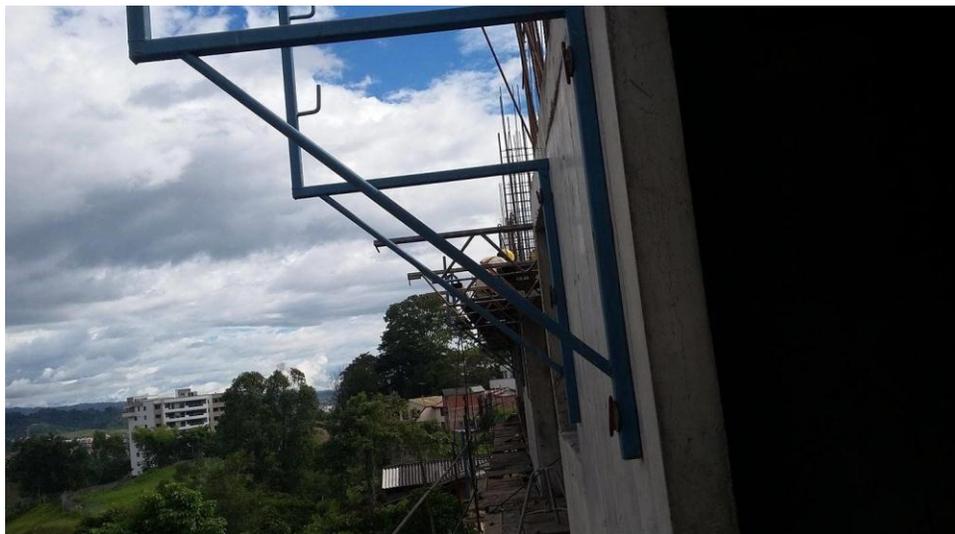
Uno de los inconvenientes que se presentaron radicó en la ubicación e instalación de la formaleta, relacionada con la seguridad de los trabajadores, para lo cual se adecuaron palomeras, que se anclaban a los muros del piso anterior ya fundido, y mediante listones y tableros sostenidos sobre ellas; así los trabajadores podían transitar de manera segura.

**Fotografía 23. Vista de palomeras amarradas al apto del piso inferior. Fuente: Tomada por el pasante**

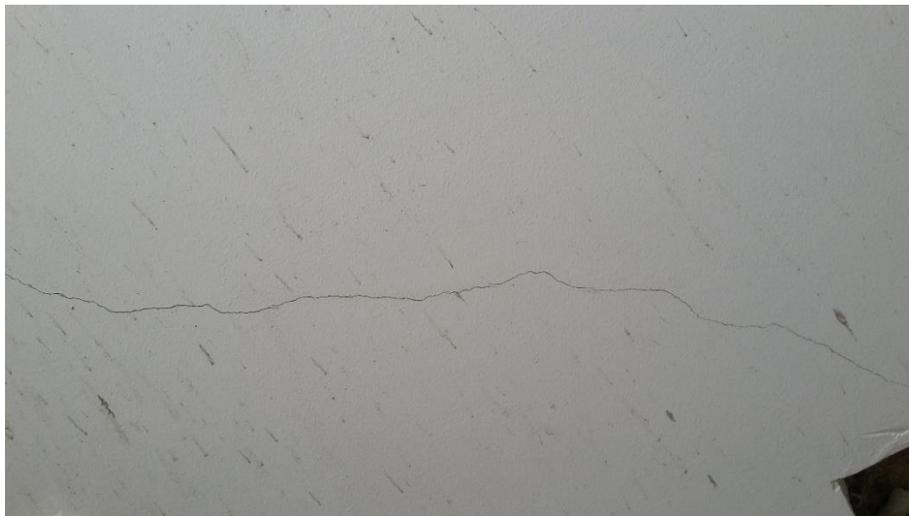
Durante la aplicación del estuco sobre los muros de concreto de los apartamentos se observó que una vez aplicada la primera capa se presentaron fisuras inmediatas lo que llevo a tomar ciertas soluciones.

**Fotografía 40. Fisuras en los acabados. Fuente: Tomada por el pasante**

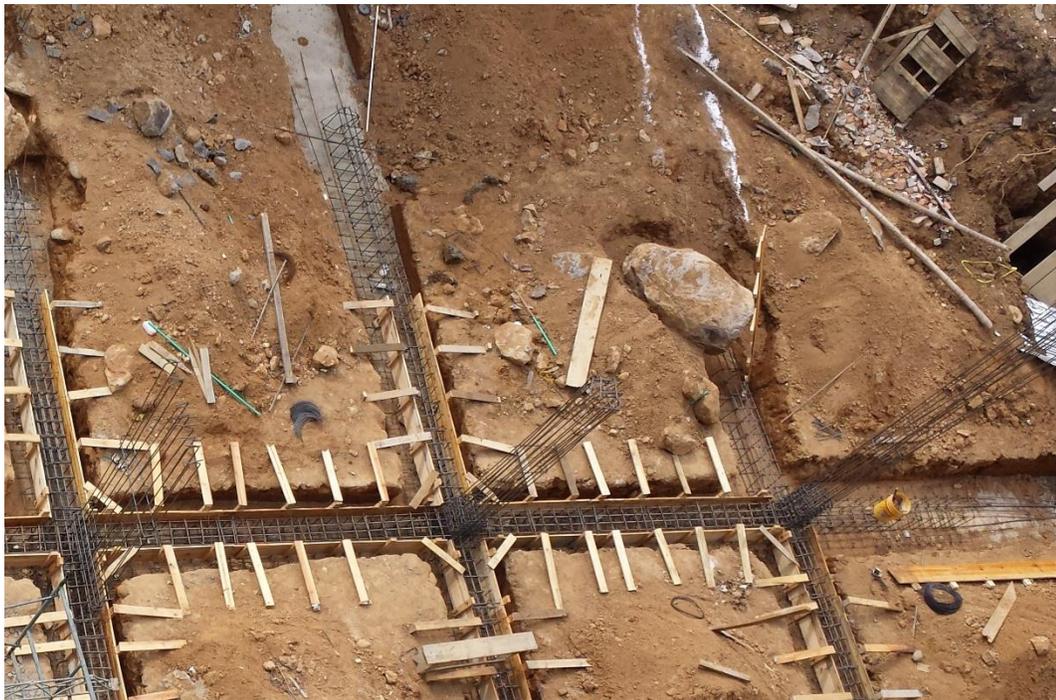
En el transcurso de la excavación, armado y formateado de la cimentación se presentó el problema de una roca de gran tamaño, el cuál no podía ser retirada manualmente ni con maquinaria debido a la falta de acceso, así que para no retrasar la actividad, se procede a realizar la fundición de un sector mientras se buscaba una solución para la roca; posteriormente se decide fracturarla mediante una perforación e inyección de una lechada expansiva en varios puntos estratégicos de la roca.

**Fotografía 46. Roca grande interfiriendo con la excavación de la cimentación.**

Una vez se perforó e inyectó la lechada, se esperó unos días mientras esta hacía su efecto, la cual sólo logró sentirla para después continuar la fracturación a cargo de 2 obreros a través de golpes con barras de acero.

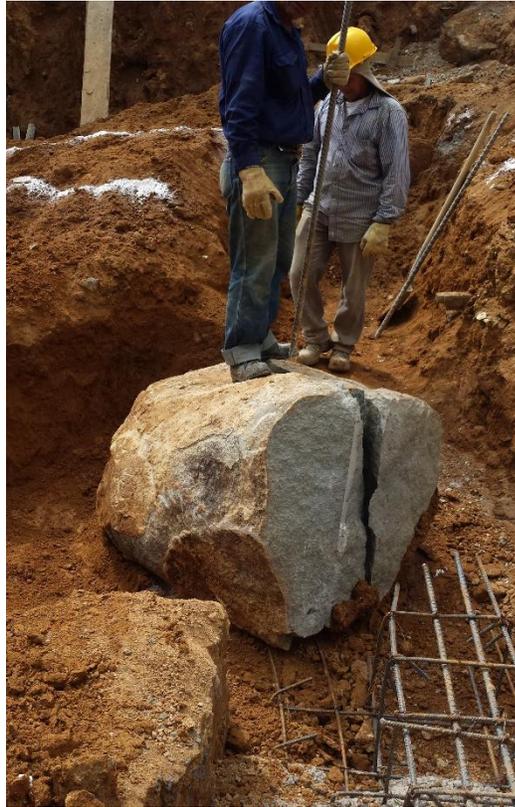
**Fotografía 47. Roca grande fracturada. Fuente: Tomada por el pasante**

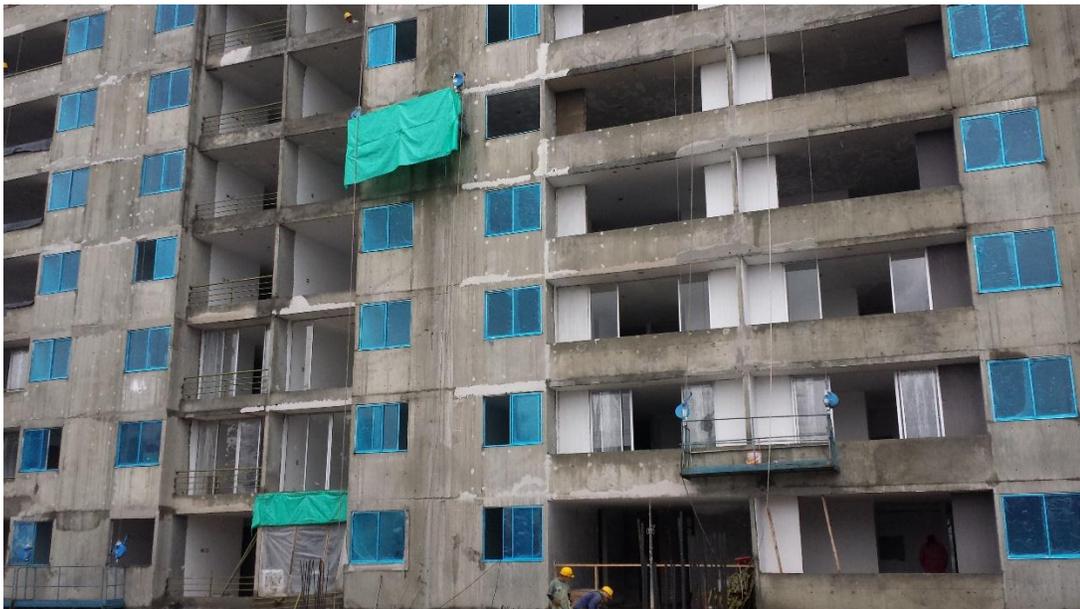
**Fotografía 73. Ventanería cubierta con plástico para protección de acabados y obreros colgados en andamios arreglando imperfectos.**
