TRABAJO DE GRADO MODALIDAD PASANTÍA EN SUPERVISIÓN Y CONTROL  
DE OBRAS CIVILES EN LA CIUDAD DE POPAYÁN APROBADAS POR LAS  
CURADURÍAS URBANAS

UNIVERSIDAD DEL CAUCA  
FACULTAD DE INGENIERÍA CIVIL  
PROGRAMA DE INGENIERIA CIVIL  
POPAYÁN-CAUCA  
2018

INFORME FINAL DE PASANTÍA PARA OPTAR POR EL TÍTULO DE INGENIERO  
CIVIL

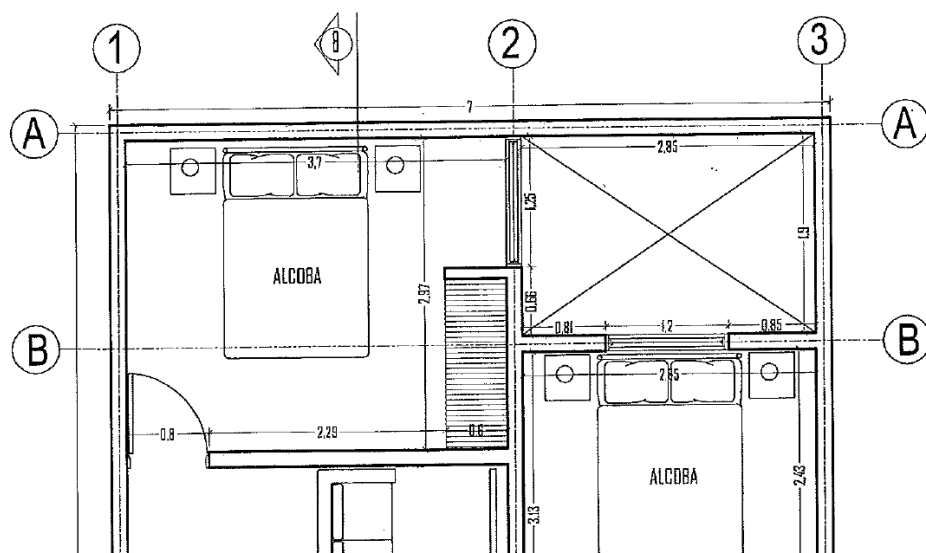
Imagen 2. Dimensiones del vacío menores a las dimensiones especificadas en el plan de ordenamiento territorial, fuente propia

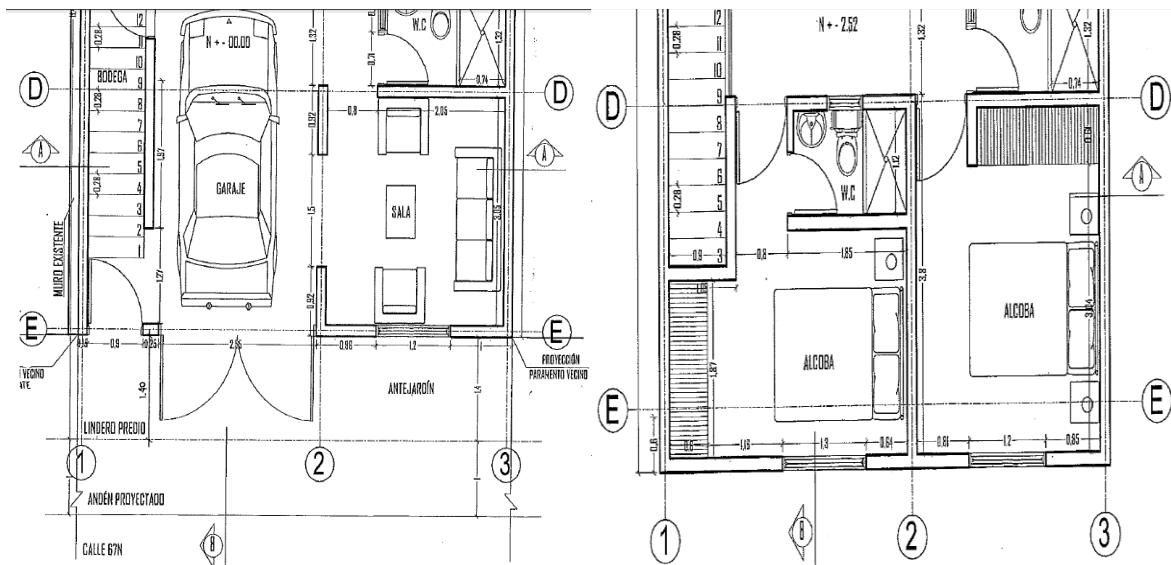
Imagen 3. Profundidad del voladizo mayor al 30% de la profundidad del antejardín, fuente propia

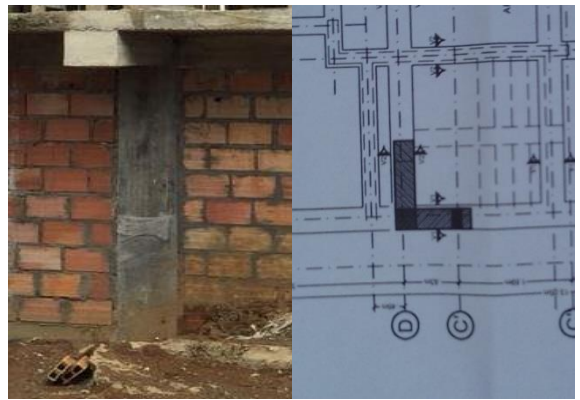
Imagen 9. Modificación en la pantalla ubicada en los ejes 2D-C', fuente propia

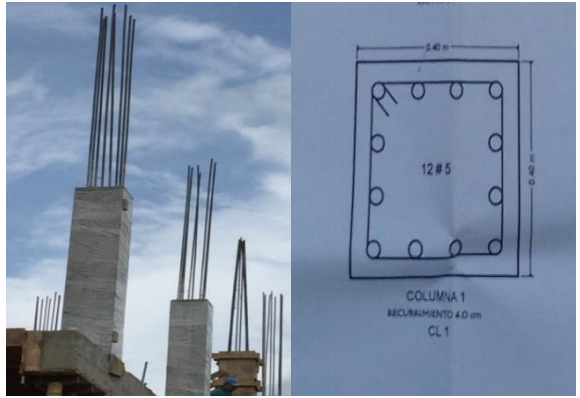
Imagen 11. Alteración en las cuantías de acero de las columnas, fuente propia

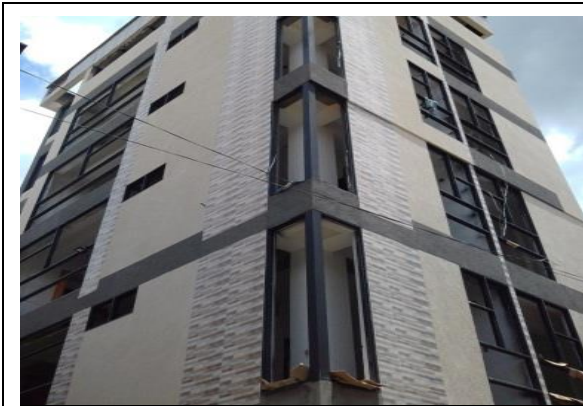
Imagen 14. Modificación en la fachada de la edificación, fuente propia

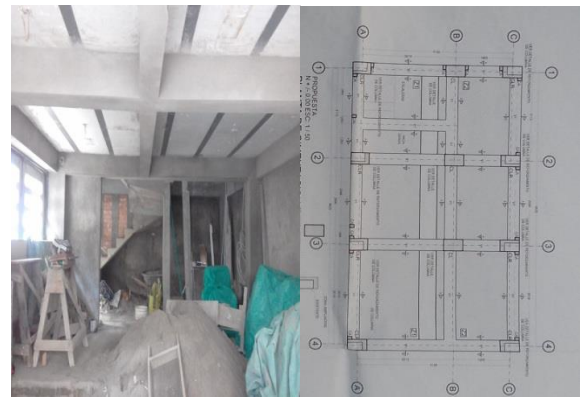
Imagen 15. Faltante de las columnas B1, B2 y B3, fuente propia

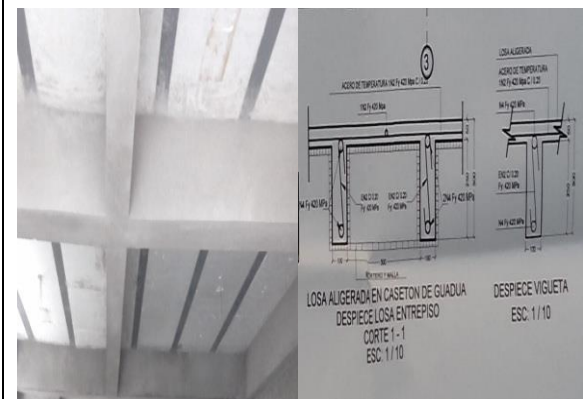
Imagen 16. Modificación en el sistema de losa de entrepiso, fuente propia

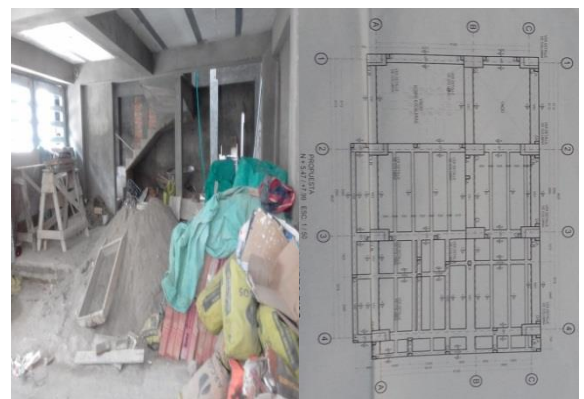
Imagen 17. Modificación del espaciamiento entre vigas fuente propia

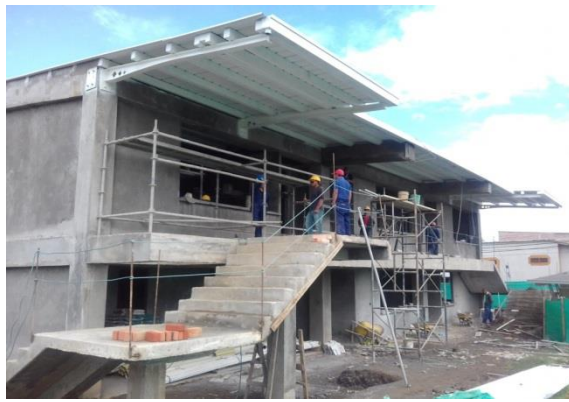
Imagen 20. Cambio de vigas de concreto por perfiles metálicos, fuente propia

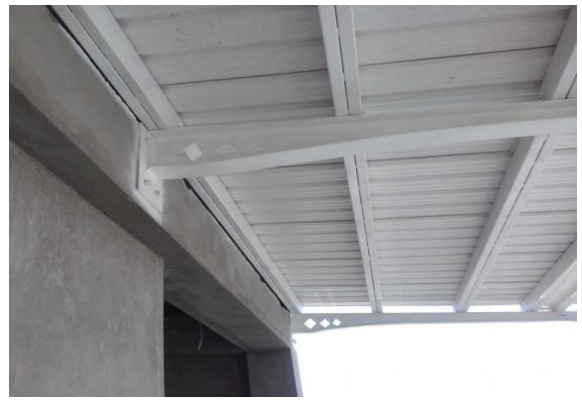
Imagen 21. Adición de perfil metálico entre el eje D-E, fuente propia

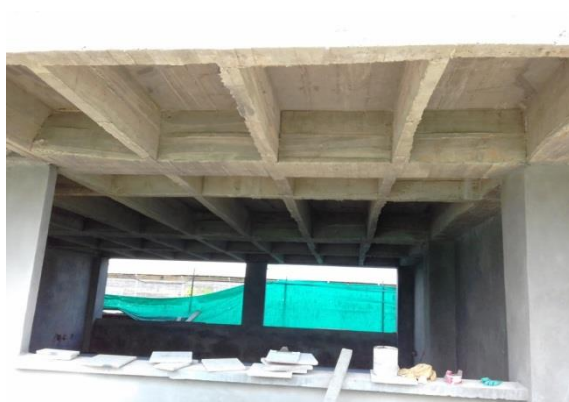
Imagen 22. Irregularidades en los nervios de la losa aligerada, fuente propia

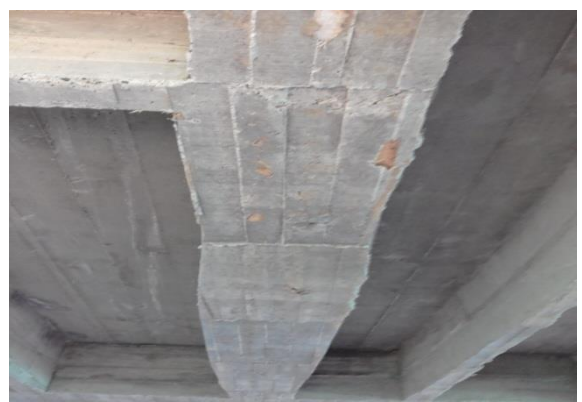
Imagen 23. Irregularidades en viga de entrepiso, fuente propia

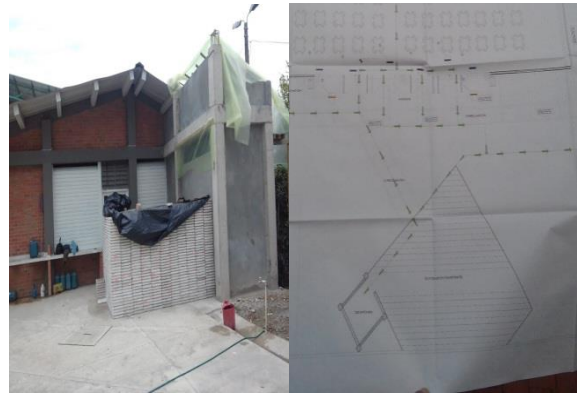
Imagen 26. Modificaciones en la fachada lateral izquierda, fuente propia

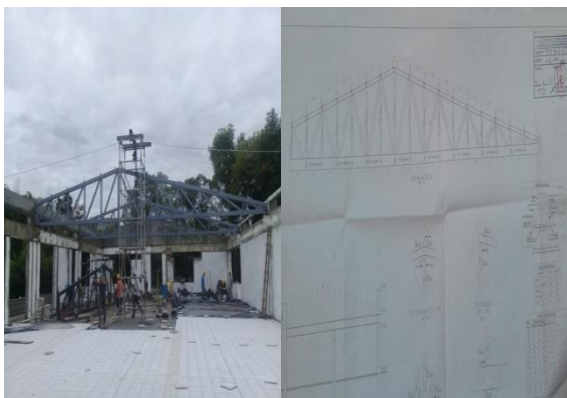
Imagen 28. Modificación en el diseño de las cerchas de cubierta, fuente propia

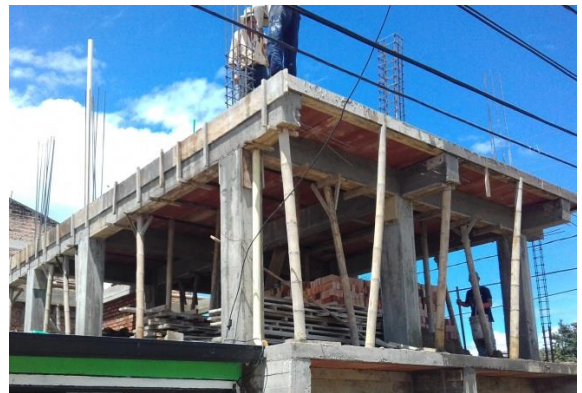
Imagen 33. Falta de columnetas de confinamiento, fuente propia

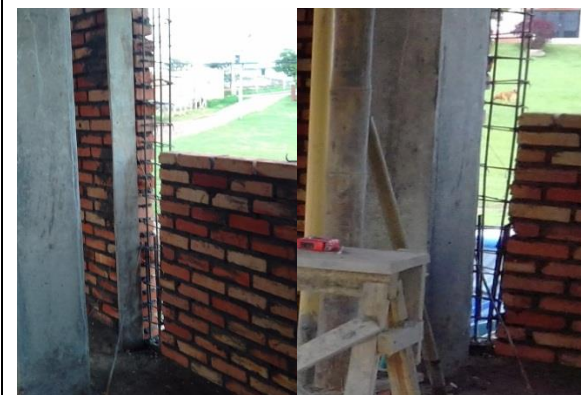
Imagen 34. Irregularidades en el dentado de columnetas, fuente propia

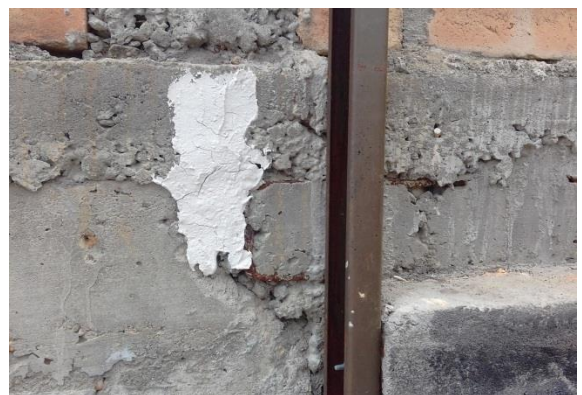
Imagen 35. Acero de refuerzo sin el recubrimiento adecuado, fuente propia

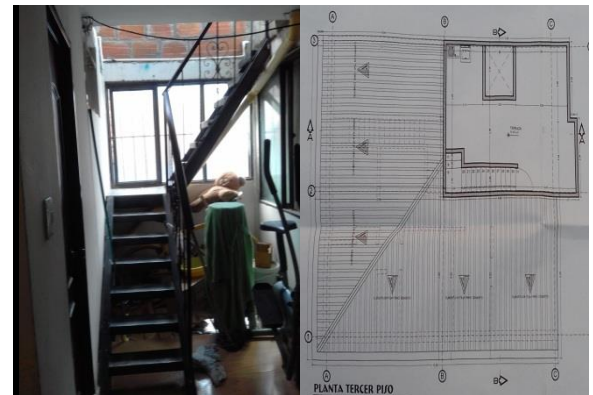
Imagen 44. Modificaciones en fachadas de la edificación, fuente propia

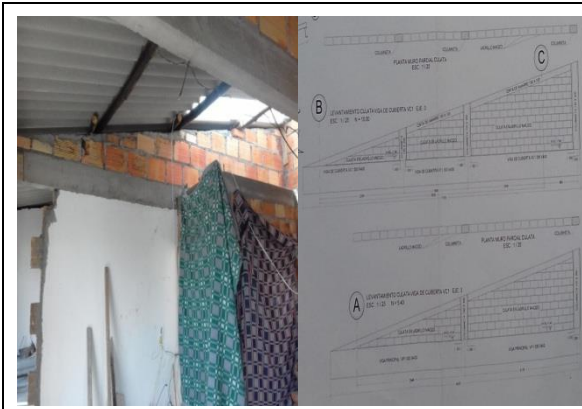
Imagen 46. Faltante de columnetas y cintas de amarre de culatas, fuente propia

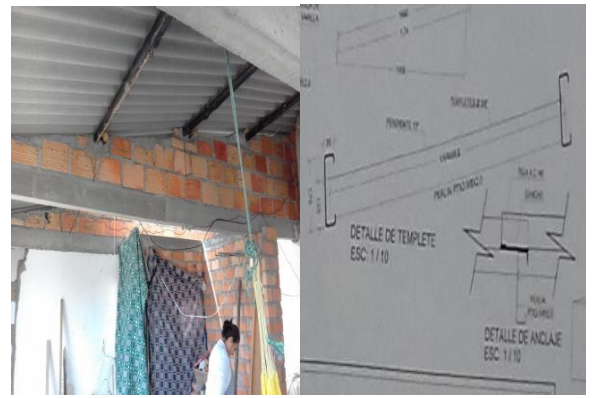
Imagen 47. Faltante de tensores o templetes, fuente propia

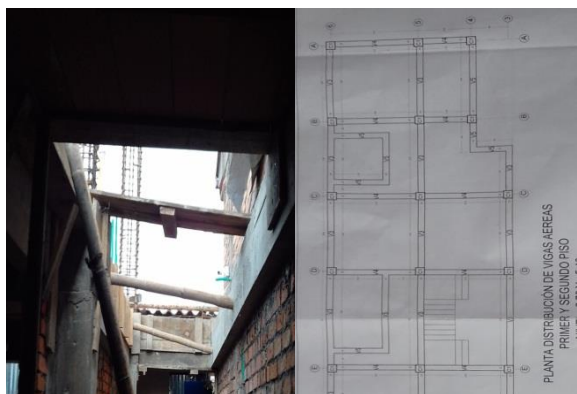
Imagen 52. Modificación en la ubicación de la cocina y el baño, fuente propia

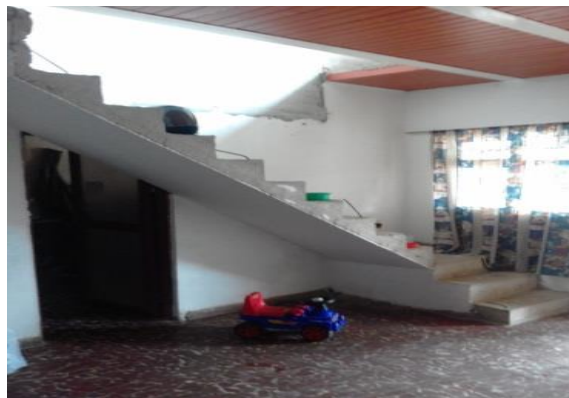
Imagen 56. Modificación en el diseño de las escaleras, fuente propia

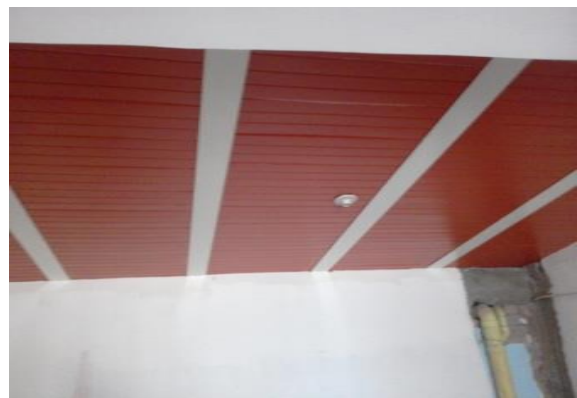
Imagen 57. Modificación del sistema de losa de entrecielo, fuente propia

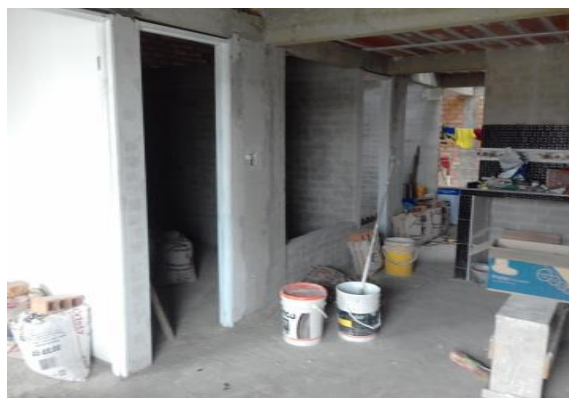
Imagen 58. Modificaciones en el segundo piso, fuente propia

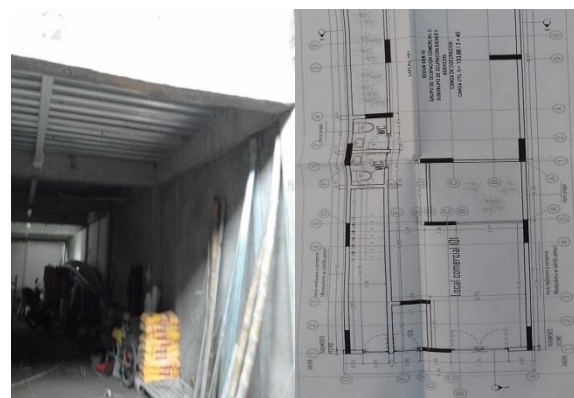
Imagen 62. Faltante del vacío comprendido entre los ejes 5-1 y A-D

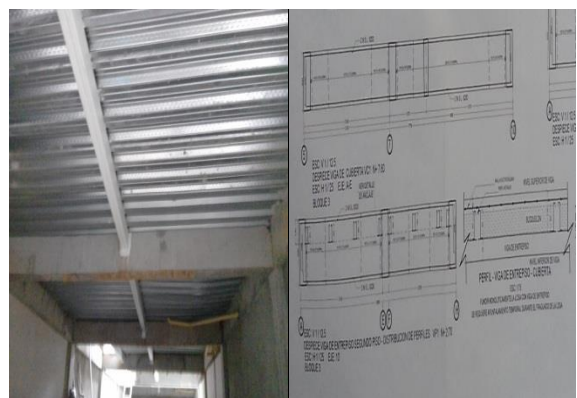
Imagen 63. Modificación del sistema de losa de entrespiso, fuente propia

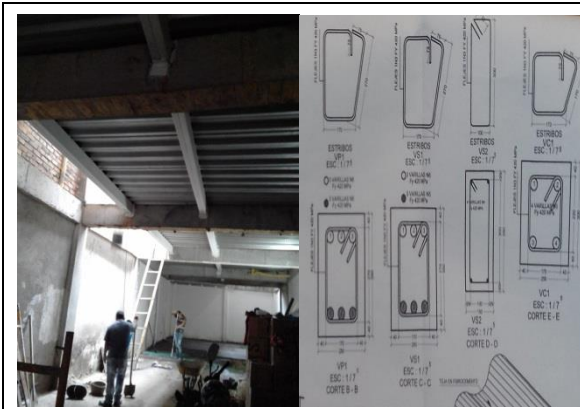
Imagen 64. Cambio de vigas de concreto por perfiles metálicos, fuente propia

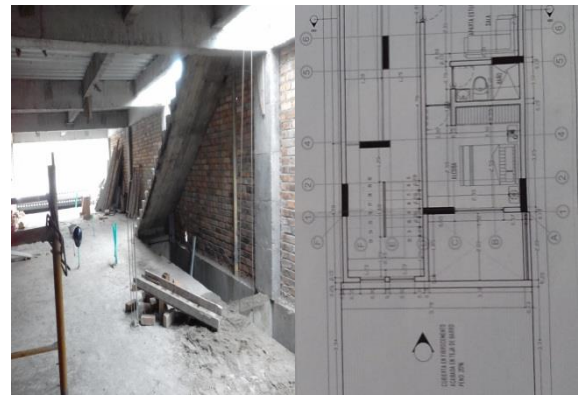
Imagen 65. Modificación en el diseño y ubicación de las escaleras, fuente propia

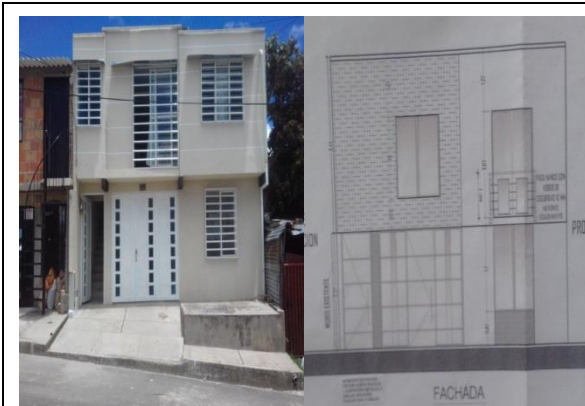
Imagen 68. Modificaciones en la fachada de la edificación, fuente propia

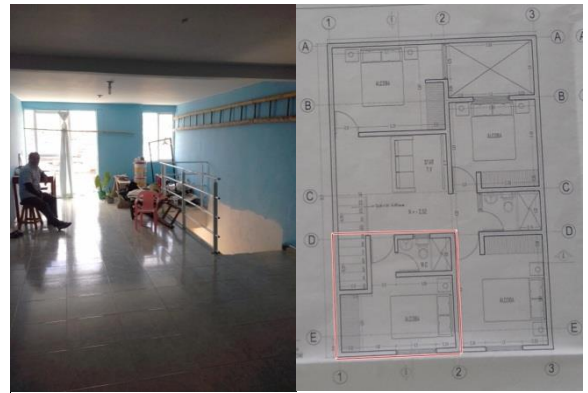
Imagen 69. Faltante de alcoba ubicada entre los ejes 1-2 y D-E, fuente propia

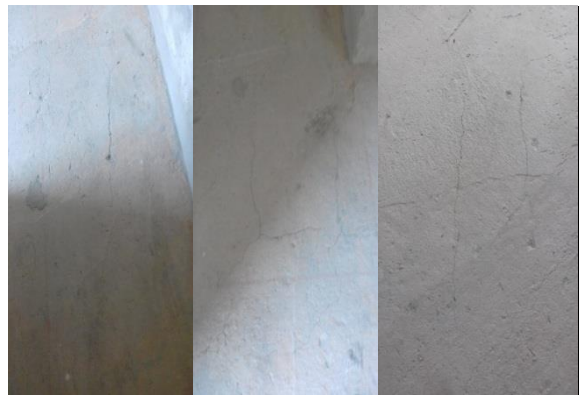
Imagen 81. Fisuras en el apartamento 506 – Torre 4 – Bloque B, fuente propia

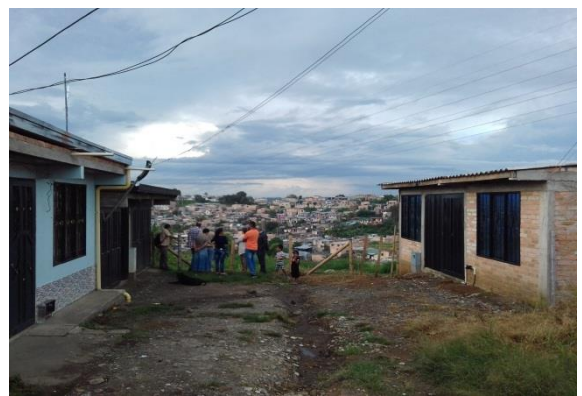
Imagen 88. Modificación en la pendiente del talud de corte, fuente propia

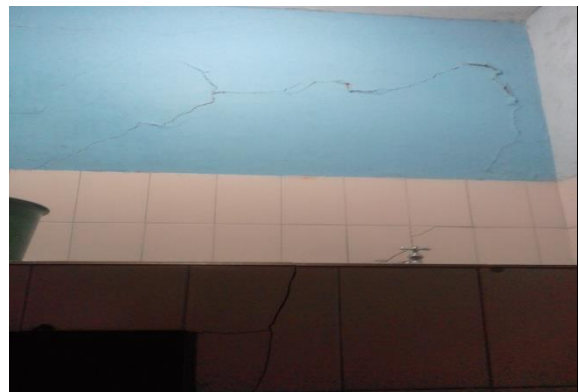
Imagen 99. Grietas en los baños del primer piso, fuente propia

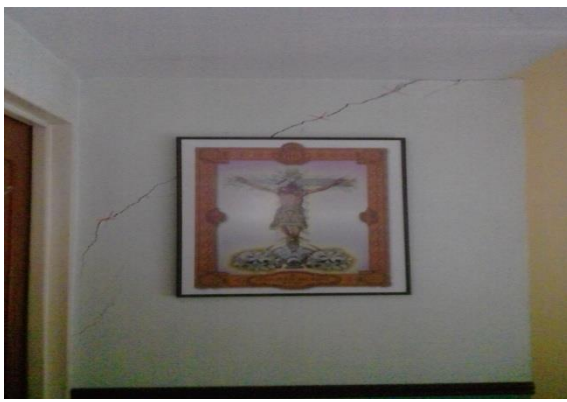
Imagen 100. Grietas en uno de los muros del segundo piso, fuente propia

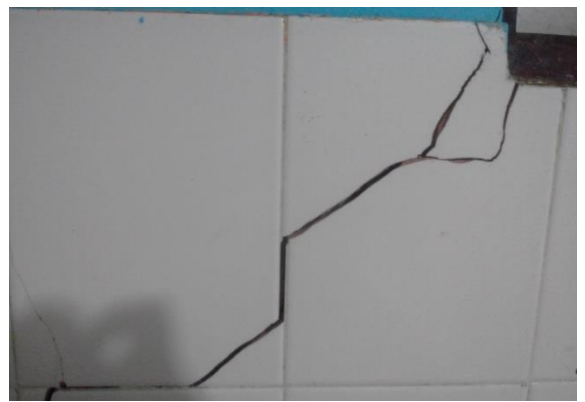
Imagen 100. Grietas en uno de los muros del primer piso, fuente propia

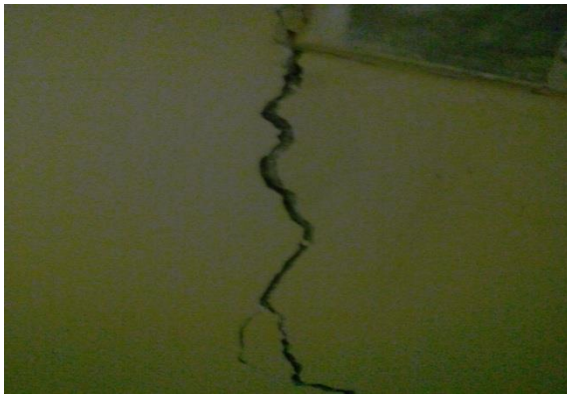
Imagen 101. Grietas en uno de los muros del segundo piso, fuente propia

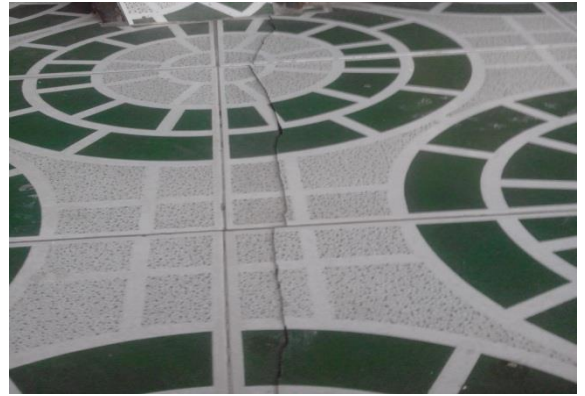
Imagen 102. Grietas en la losa del primer piso, fuente propia

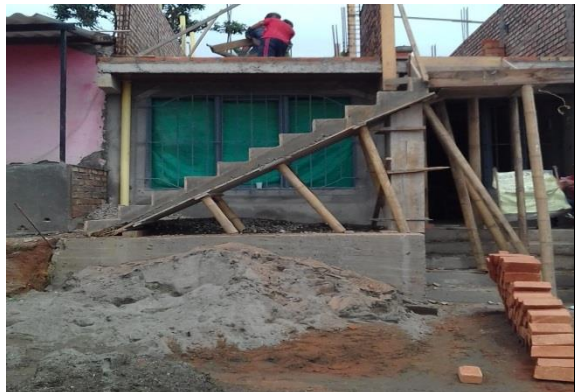
Imagen 105. Construcción de piso adicional, fuente propia
