**ACOMPañAMIENTO A LA INSPECCIÓN DE POLICÍA EN LA VIGILANCIA DEL
CUMPLIMIENTO DE LA LEY 1801 DE 2016 EN CONSTRUCCIONES
URBANÍSTICAS DEL MUNICIPIO DE POPAYÁN**

**UNIVERSIDAD DEL CAUCA
FACULTAD DE INGENIERÍA CIVIL
PROGRAMA DE INGENIERÍA CIVIL
POPAYÁN
2018**

Informe final de pasantía para optar por el título de Ingeniera Civil

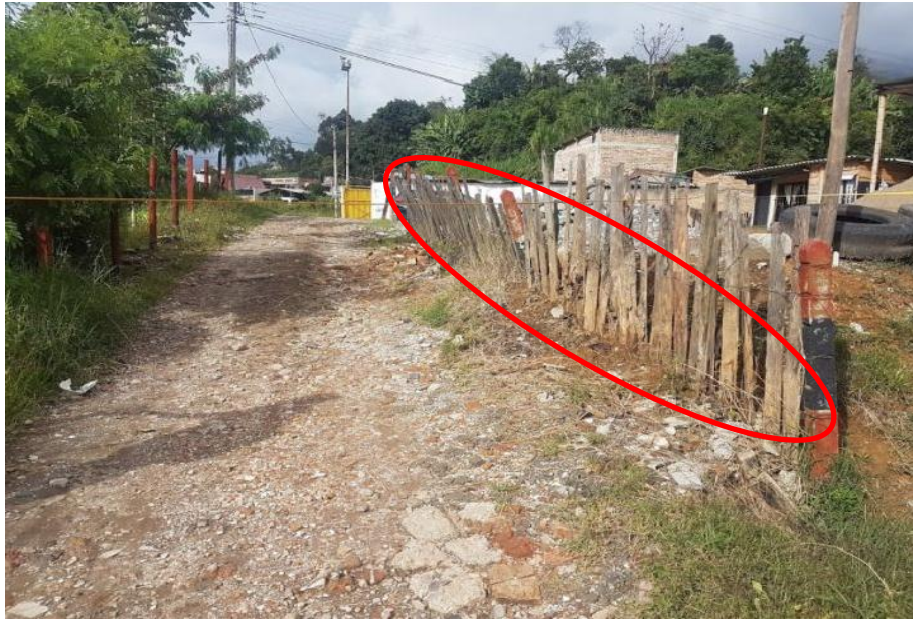
Figura 2. Cerco que invade la vía

En la visita se constató que la vivienda esquinera tiene un cercamiento con postes de concreto y alambre de púas invadiendo el ancho de la vía (ver Figuras 2 y 3), la cual debería conservar un ancho de 6 m y sólo tiene 4.80 m entre cercos, con un ancho real de vía de 2.80 m. Además, cabe resaltar que a partir de la primera vivienda que invade la vía, se encuentran otras más haciendo lo mismo, dejando un ancho de vía promedio de 5.50 m.

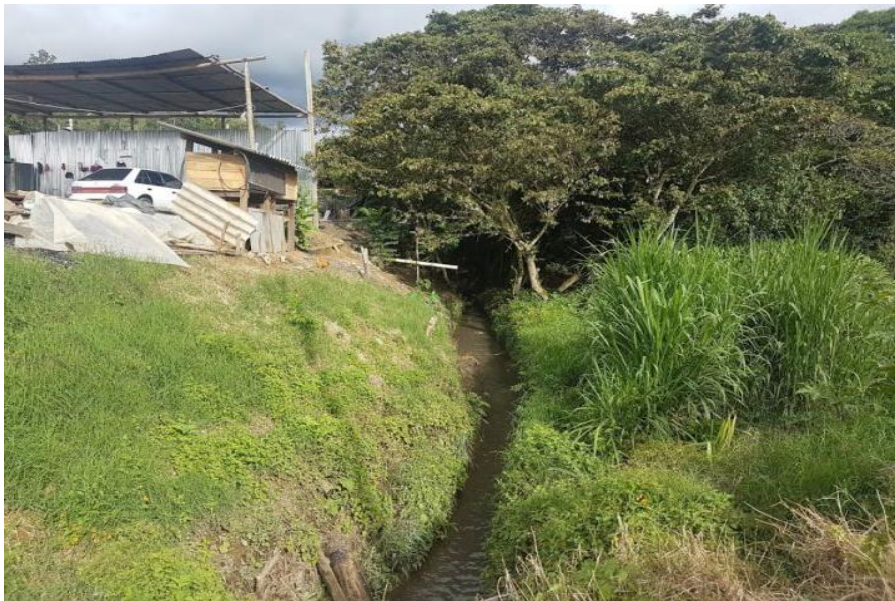
Figura 4. Quebrada Pubús, invasión de faja de retiro

En la parte correspondiente a la quebrada Pubús, se conserva un ancho de cañón de 7.40 m (ver figura 4), el cual no cumple con lo establecido en el artículo 21 del POT (2013): “La dimensión de la franja de retiro será de treinta metros (30.00 m) en todas las corrientes naturales del área rural del Municipio de Popayán” (p.11).

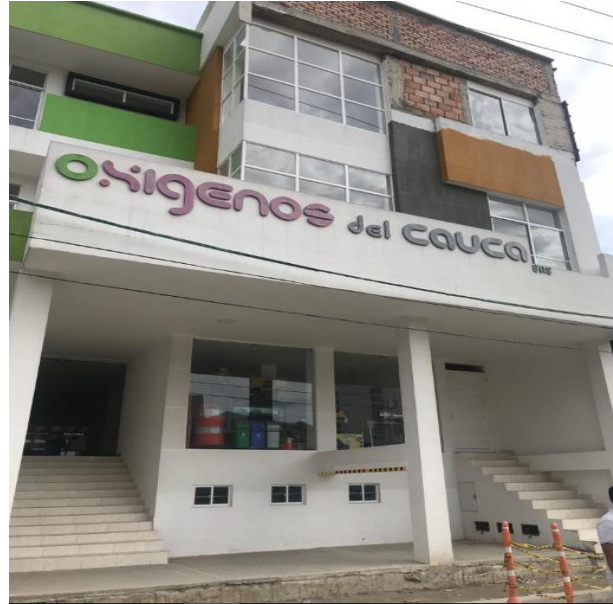
Figura 7. Fachada de la construcción

En las figuras 7 y 8 se muestra la construcción y la distancia existente hasta la vía.

Dada la situación encontrada, se sugiere a la Oficina de Movilidad Futura, que se reúna con la curaduría urbana N° 2 para que se revisen los títulos presentados para obtener este permiso.

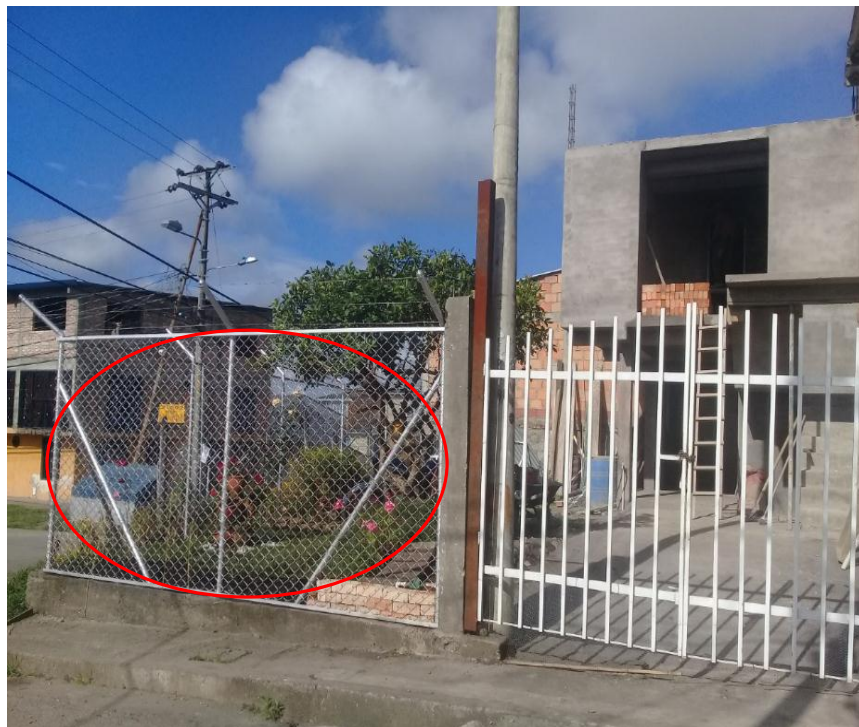
Figura 9. Cerramiento de zona pública

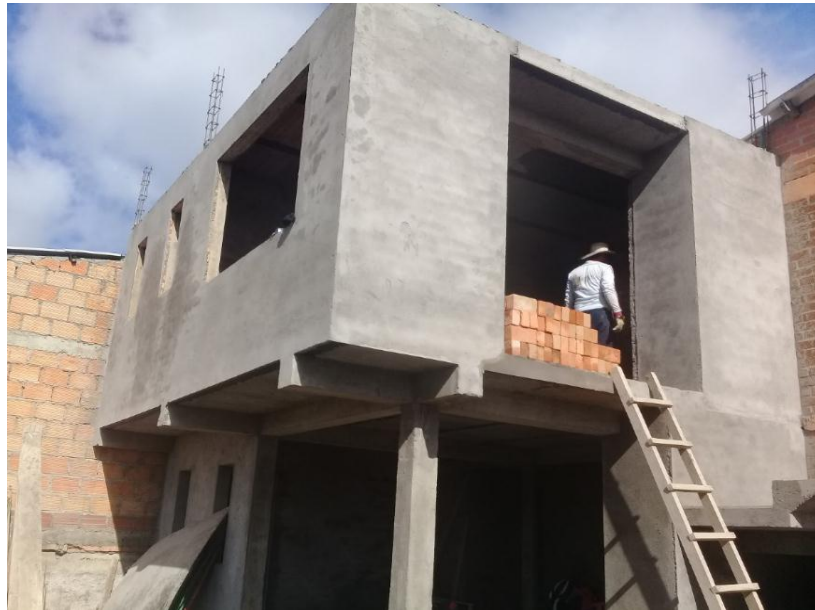
- Construcción de dos (2) niveles y proyección de columnas para un tercer nivel (ver figura 10).
- El primer nivel tiene un área destinada al baño y un posible garaje, y el segundo tiene una ampliación de alcoba.
- Se encontraban construyendo al momento de la visita.

Figura 10. Construcción que se realiza sobre la zona pública

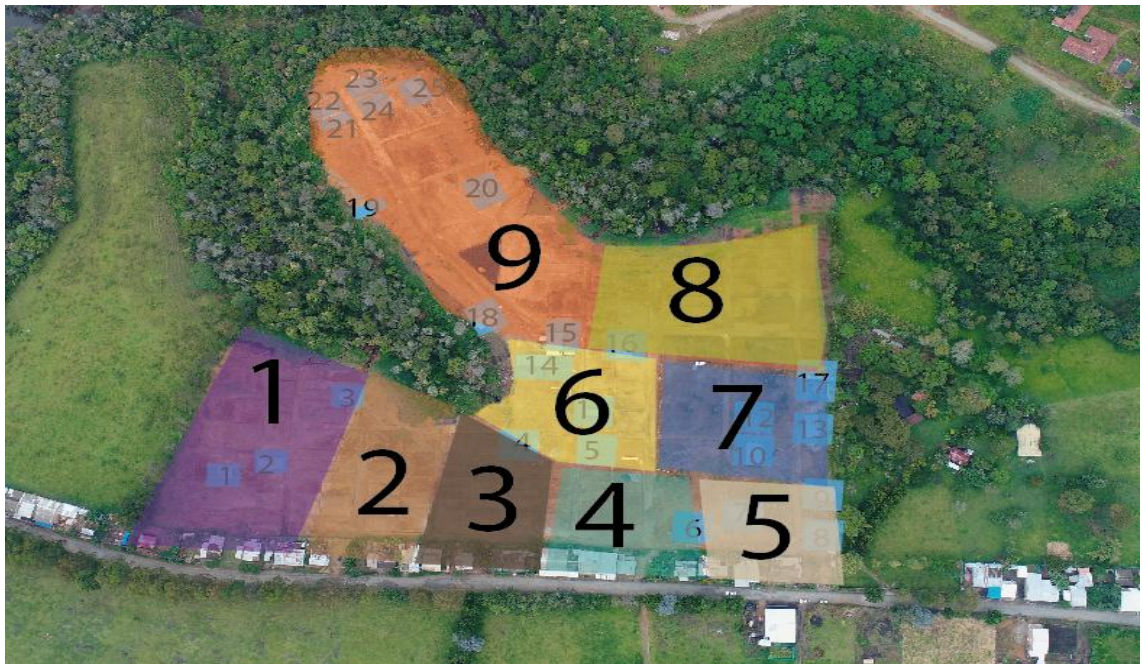
Figura 16. Toma del área de los lotes (Dron oficina de planeación)

La urbanización no cuenta con los permisos para parcelación, además de no seguir lo establecido en el POT (2009), que en el artículo 327 del acuerdo 06 establece: “Parcelación en el Suelo Rural. Se entiende por parcelación, el proceso mediante el cual un globo de terreno es dividido en lotes...” y “...el área mínima del lote será de 3000.00 m² integrados por vías públicas o privadas. El área de ocupación no será mayor al 15% del área de lote individual y máximo dos pisos y altillo.” (p.127).

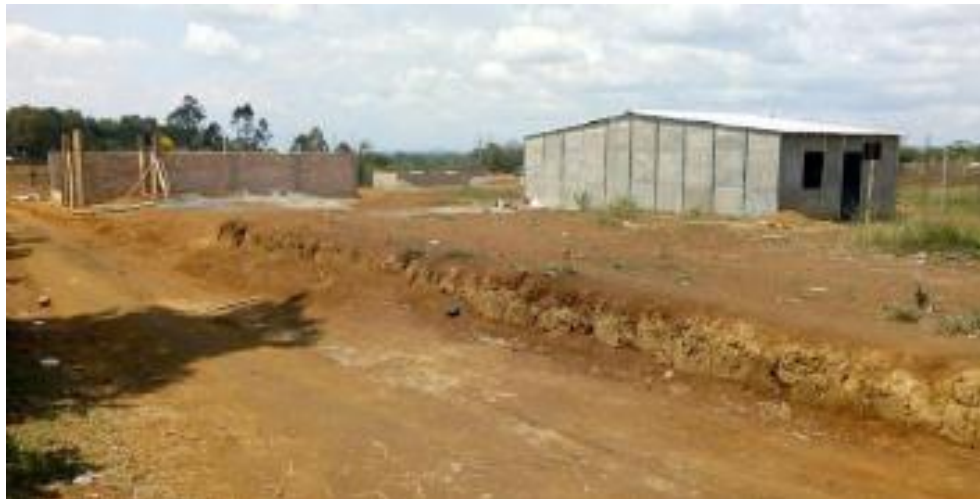
Figura 18. Apertura de vías para urbanismo

La Inspectora de Policía Urbanística, en la audiencia realizada, ordenó la demolición de las viviendas construidas hasta el momento, impartió la multa respectiva conforme a lo establecido en la ley y realizó el sellamiento de la parcelación de estos lotes, además de dar parte a la oficina de acueducto y alcantarillado, quien determinó la no viabilidad de servicios públicos para este sector.

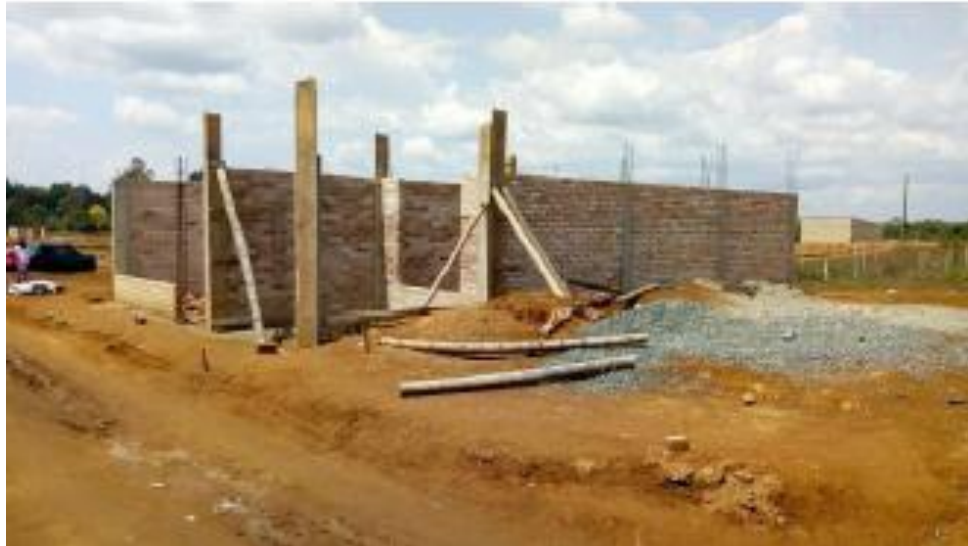
Figura 19. Construcción de viviendas

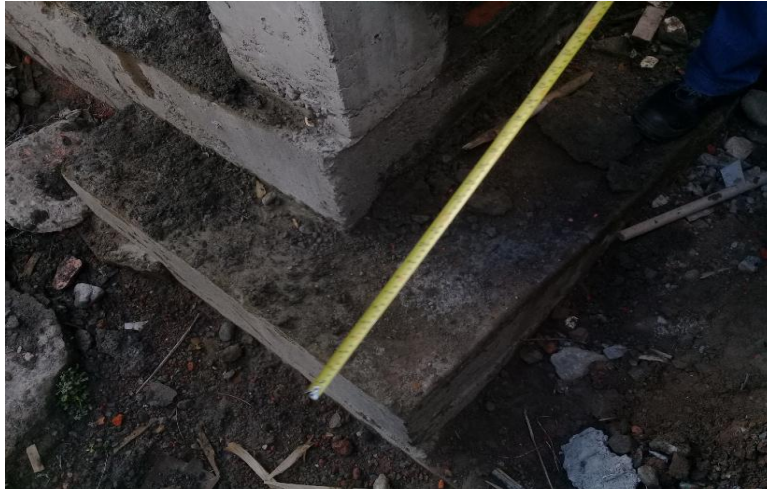
Figura 22. Zapata en obra

El proceso constructivo para la elaboración de zapatas comprende la excavación, la nivelación, el solado, el encofrado, el armado del refuerzo, la fundición del concreto, el vibrado y los posteriores cuidados para el fraguado y desencofrado. Según se logró observar, la zapata se encuentra en buen estado, lo que refleja un buen proceso constructivo.

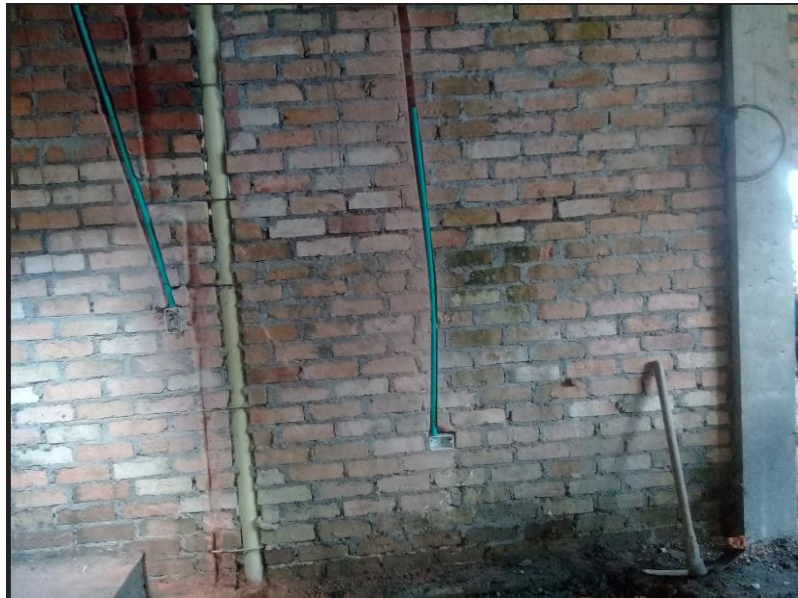
Figura 28. Muro sin columnetas de confinamiento

Es decir, hay modificaciones a la licencia, lo que incurre en una infracción contemplada en la ley 1801 de 2016, que se describe en el capítulo 4.4.

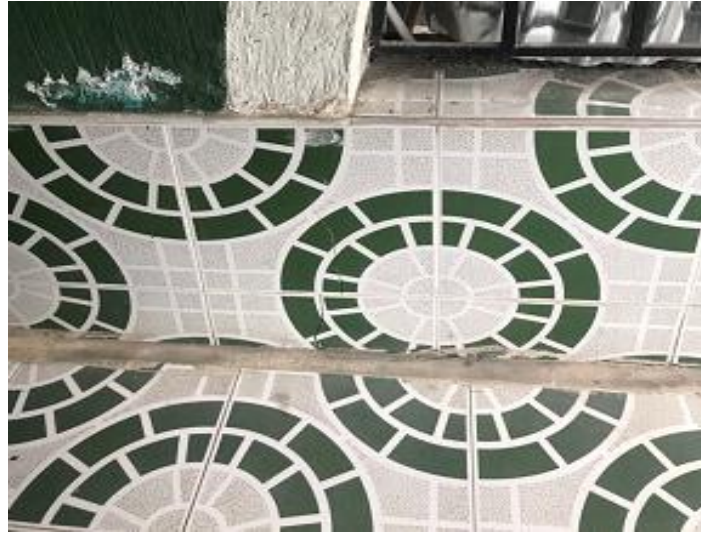
Figura 29. Fisuras en las baldosas del antejardín

Durante el recorrido se pudieron apreciar fisuras en forma de arco cuyo centro es la esquina de las paredes del lado derecho de la vivienda, lugar que limita con la construcción colindante. Dichas fisuras son más anchas en la esquina y se van estrechando a medida que se alejan, la inclinación de las fisuras en sentido decreciente apunta hacia el terreno.

Teniendo en cuenta lo anteriormente mencionado es posible que los daños causados en la vivienda se deban a un proceso denominado asentamiento diferencial de la cimentación.

Los asentamientos diferenciales, fueron causados, posiblemente, durante el proceso de excavación para la construcción de la cimentación de la obra colindante, que no tuvo las debidas precauciones, donde se descubrieron los cimientos, provocando corrimientos de tierra o el desconfinamiento de la misma, según sea el tipo de cimentación que tenga la vivienda afectada (probablemente una cimentación superficial), que se vieron traducidos en fisuras y luego grietas.

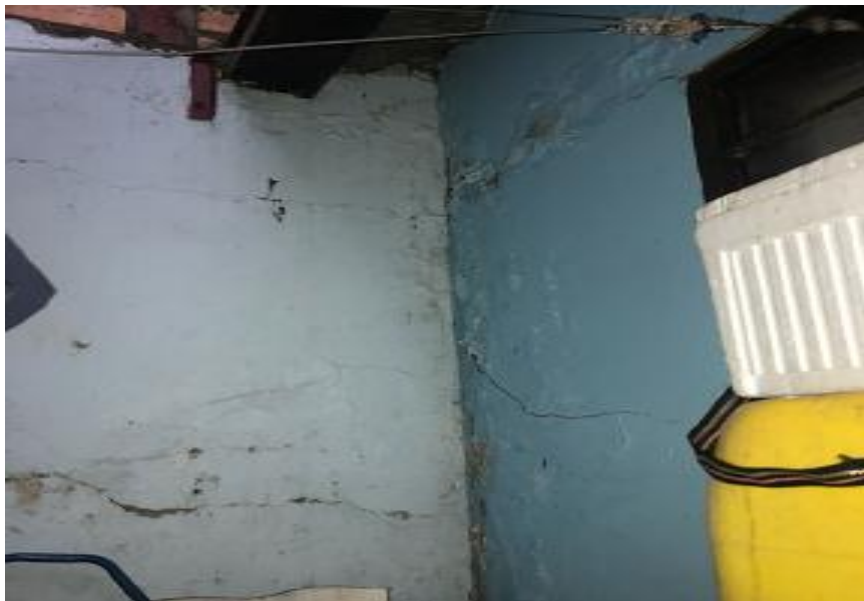
Figura 30. Filtraciones y humedades en el patio y cocina

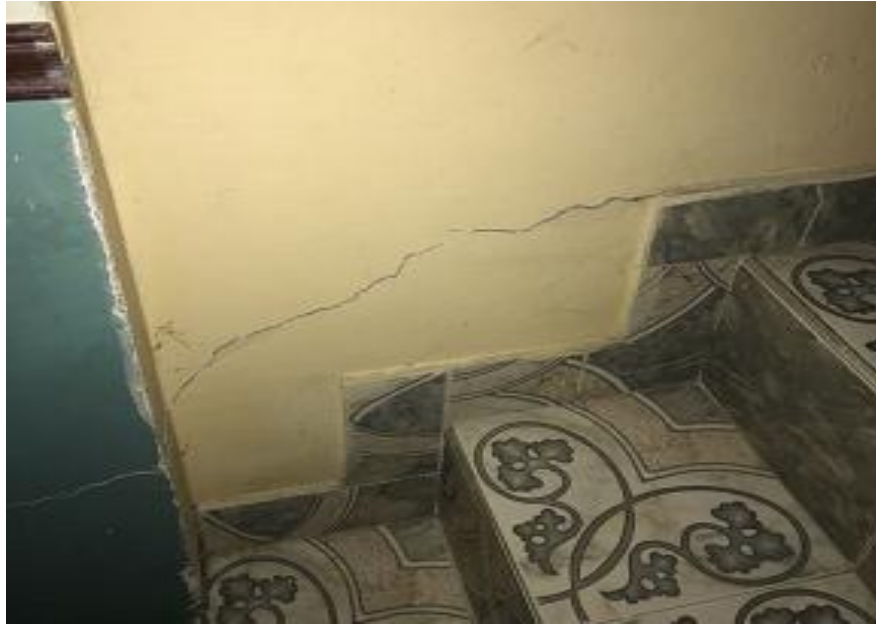
- Grietas en los muros de las escaleras y habitaciones del segundo piso (ver figura 31).
- Fisuras en el enchape del baño (ver figura 32).

Figura 31. Grietas en los muros de las gradas

- Los comportamientos apreciados son vivas, ya que continúan en movimiento expandiéndose.
- Se han podido encontrar fisuras que tienen espesores entre 0.05 cm y 0.2 cm y es importante mencionar que las macro fisuras o grietas, tienen espesores mayores a 0.2 cm, las cuales pueden llegar a ser peligrosas para la integridad de la estructura.

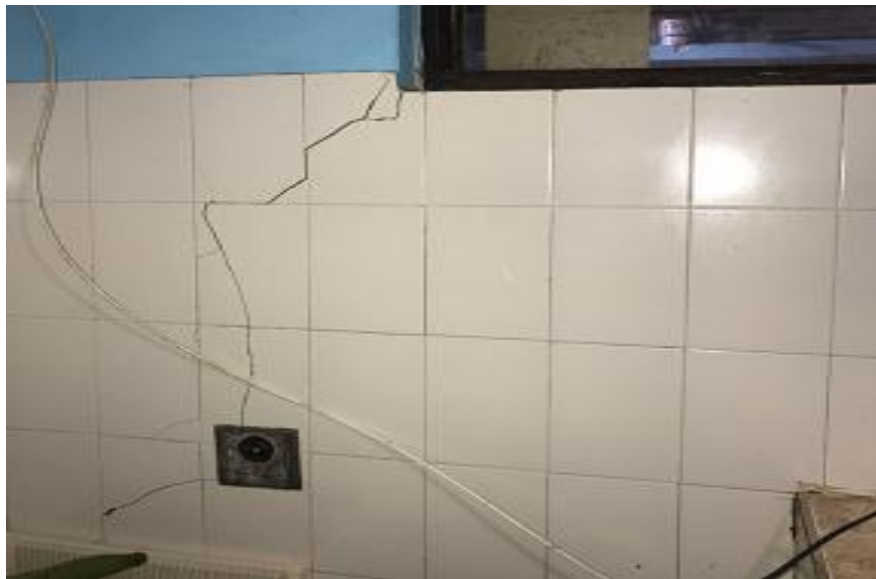
Figura 32. Fisuras en el enchape del baño

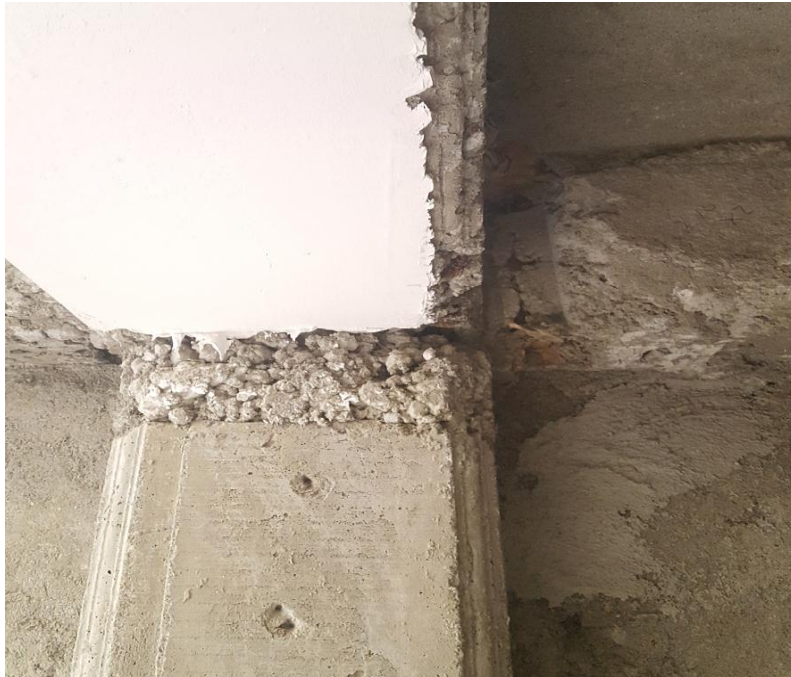
El proceso constructivo de columnas consiste en hacer el armado del acero de acuerdo a los planos, colocación de los elementos que garantizan el recubrimiento adecuado, encofrado, vaciado y vibrado del concreto, actividades de curado y posterior desencofrado. Según se pudo observar, no hubo un buen proceso constructivo, ya que no hay recubrimiento del acero, hay segregación y hormiguo del concreto, producto posiblemente de un mal mezclado, vaciado o vibrado. Para evitar la segregación, se debe hacer un vertido directo del concreto a pequeñas alturas, buena preparación del concreto, teniendo en cuenta la granulometría de los agregados y la dosificación, evitar vibrados muy prolongados, entre otros.

Figura 35. Hormiguno y segregación en vigas y columnas

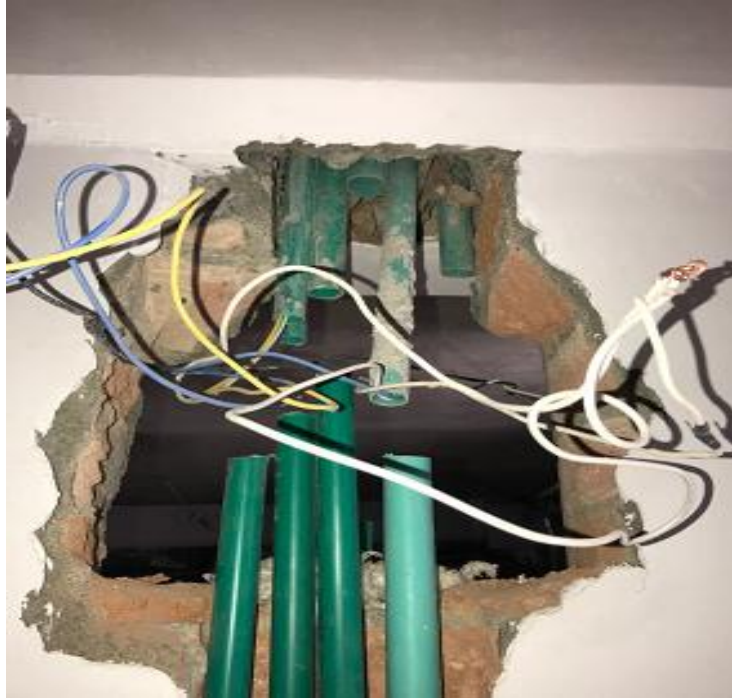
Figura 36. Perforación de vigas para instalaciones eléctricas

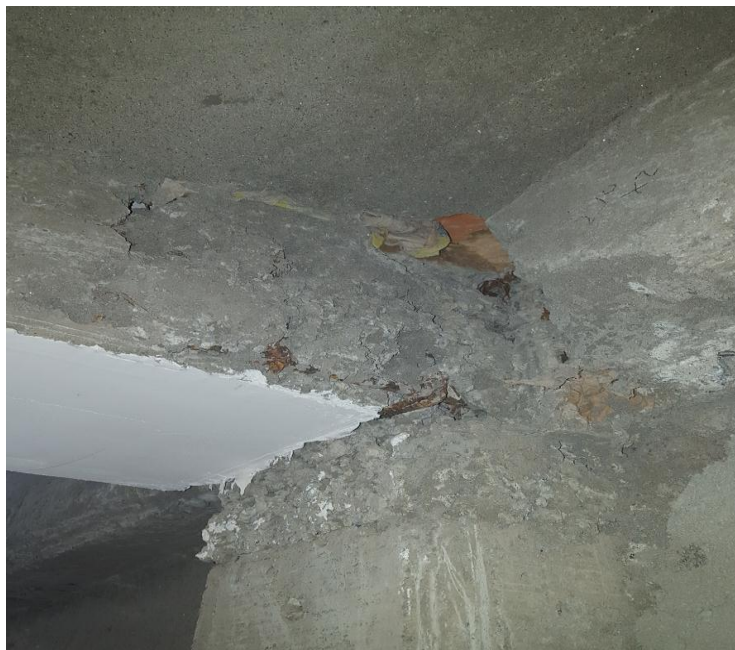
Figura 37. Falta de recubrimiento del acero

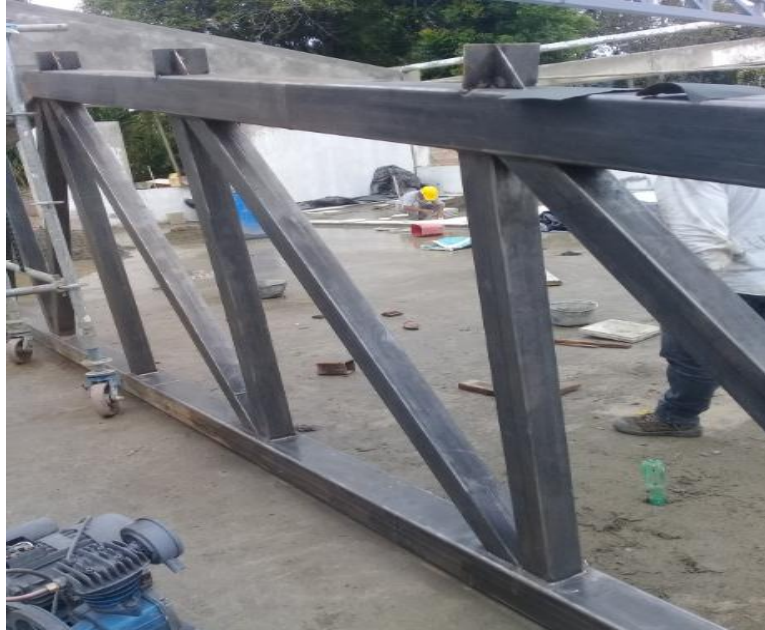
Figura 40. Perfiles en obra

- Cambio de sección de los perfiles, tanto de forma, como de dimensiones, dado que, en los planos, los perfiles aparecen con sección W y en obra son secciones cuadradas, así como cambian también los espesores (ver figuras 40 y 41).

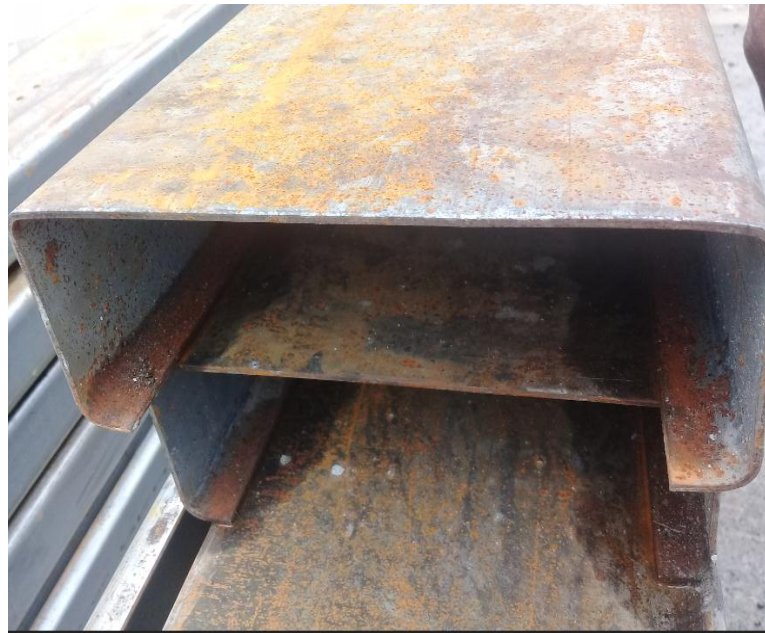
Figura 41. Secciones con diferente espesor

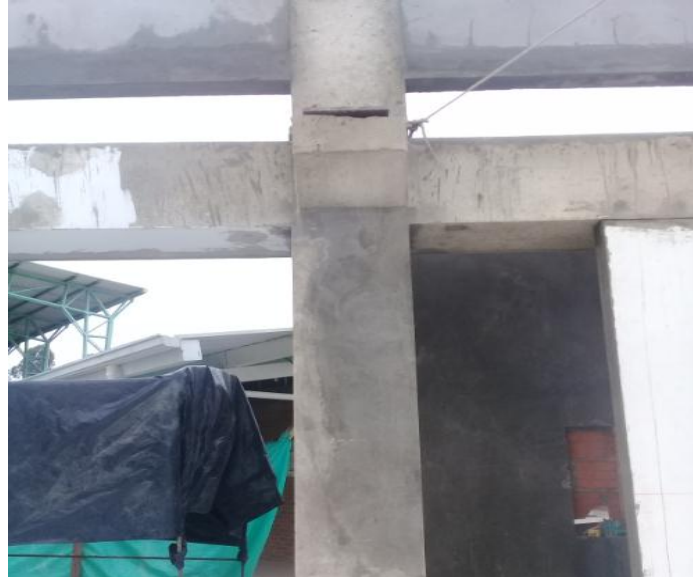
- Hormigqueo en el concreto, como se aprecia en la figura 42.

Figura 42. Hormigqueo en el concreto

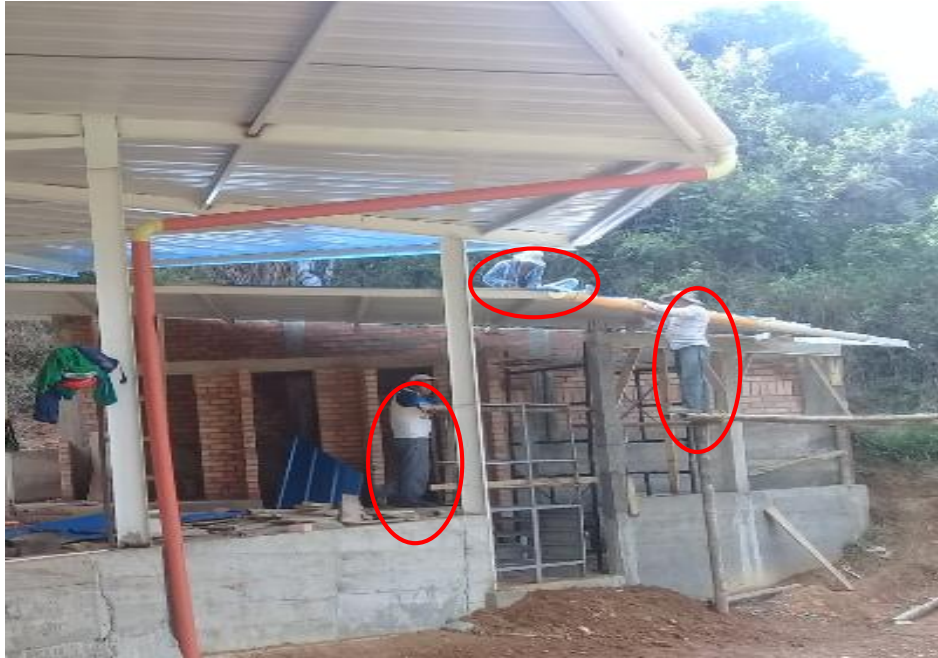
Por otra parte, el decreto 1072 de 2015 en el artículo 2.2.4.6.24, numeral 5, establece: "Equipos y Elementos de Protección Personal y Colectivo: Medidas basadas en el uso de dispositivos, accesorios y vestimentas por parte de los trabajadores, con el fin de protegerlos contra posibles daños a su salud o su integridad física derivados de la exposición a los peligros en el lugar de trabajo. El empleador deberá suministrar elementos y equipos de protección personal (EPP) que cumplan con las disposiciones legales vigentes." (Colombia, decreto 1072, 2015, p.102). Este decreto también menciona aspectos de señalización de espacios

Figura 43. Trabajadores sin elementos de protección

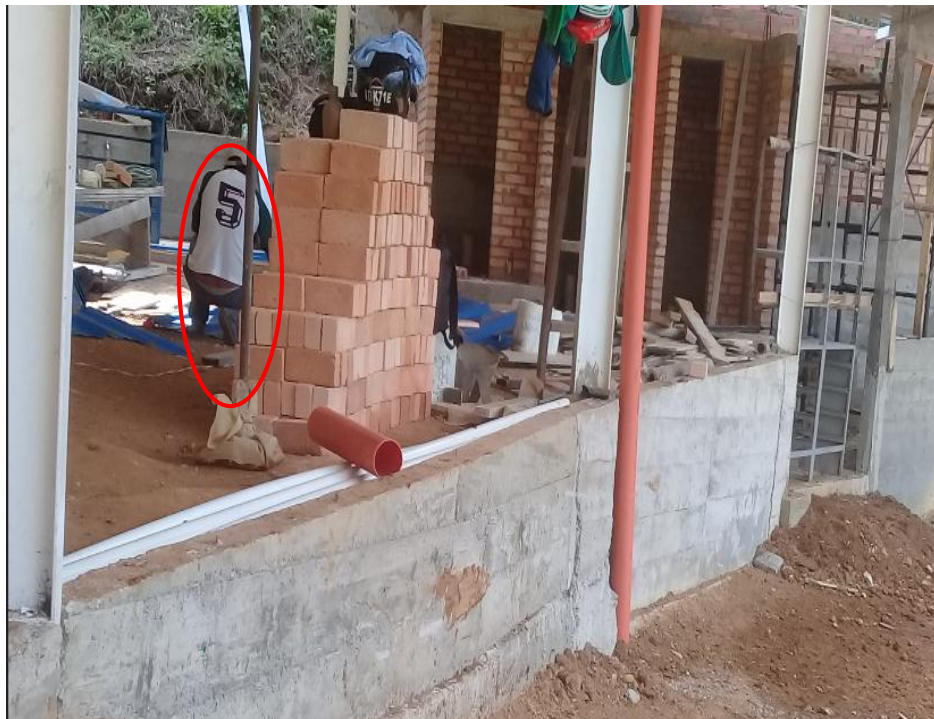
Figura 44. No hay elementos de protección para los obreros

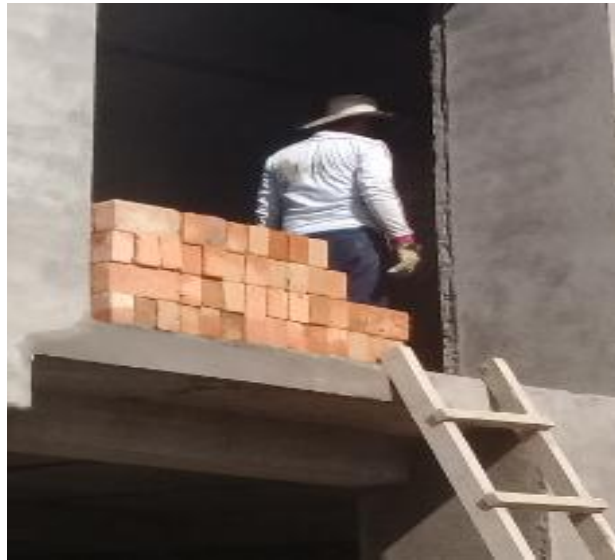
Figura 48. Obrero sin casco

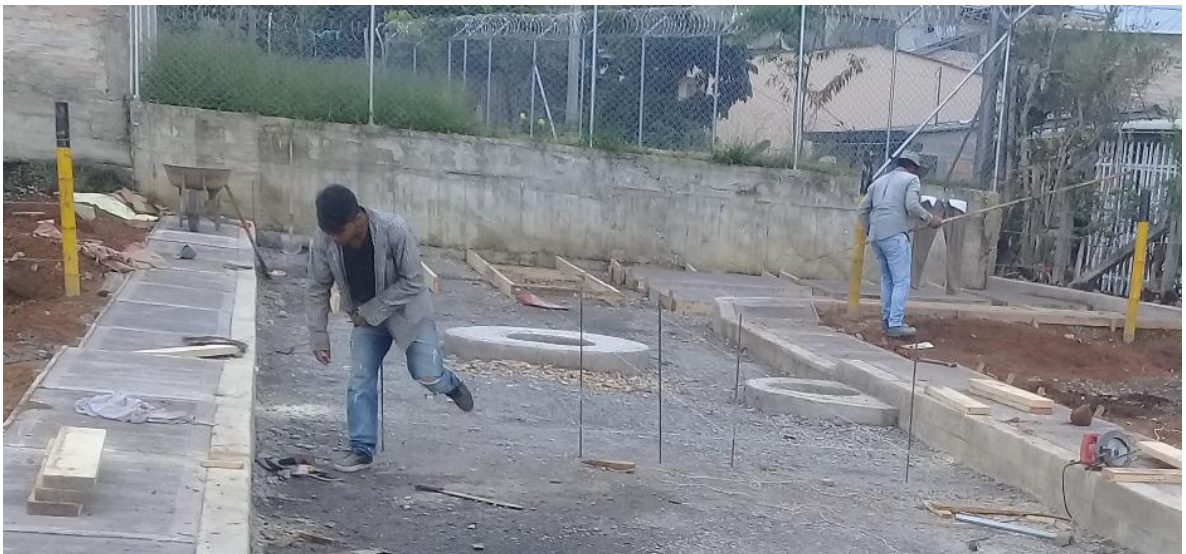
Figura 49. Trabajadores sin casco ni botas

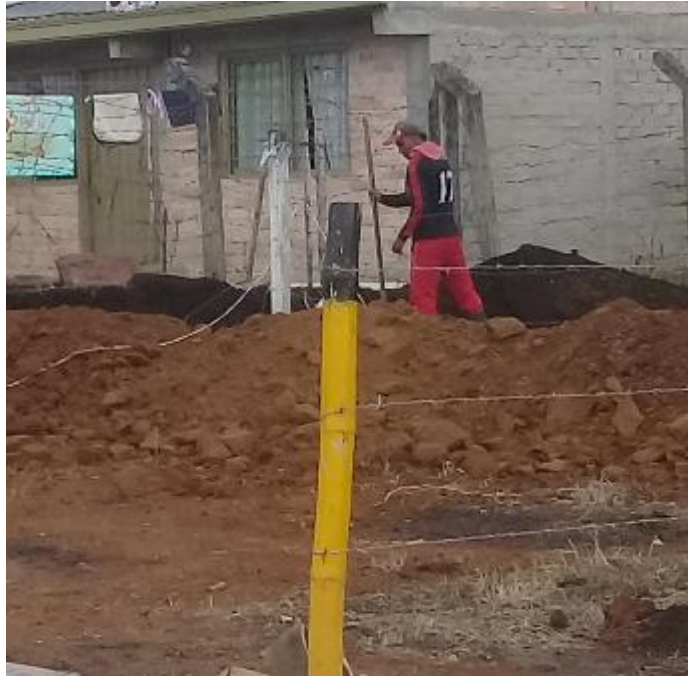
Figura 50. Trabajador sin casco ni guantes

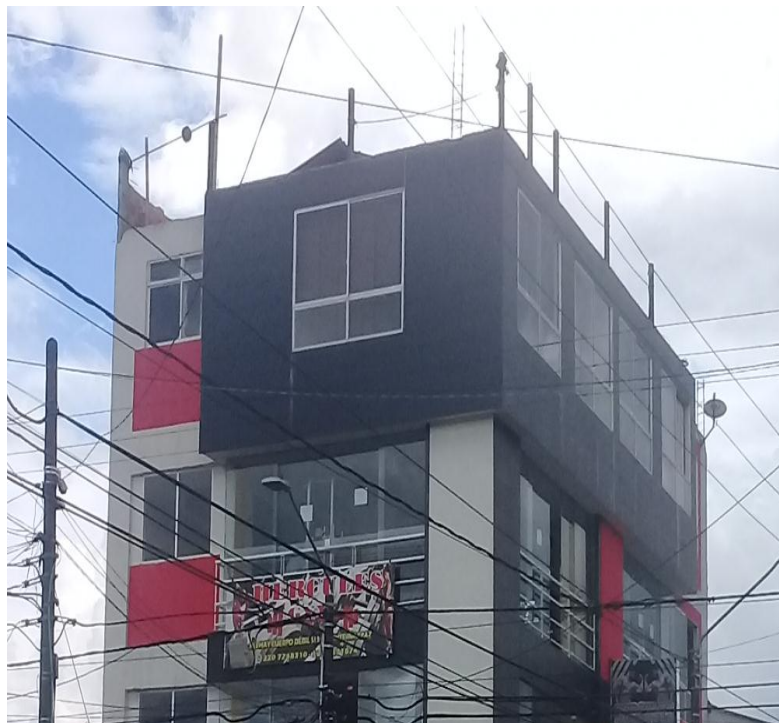
Figura 58. Edificio en proceso de demolición

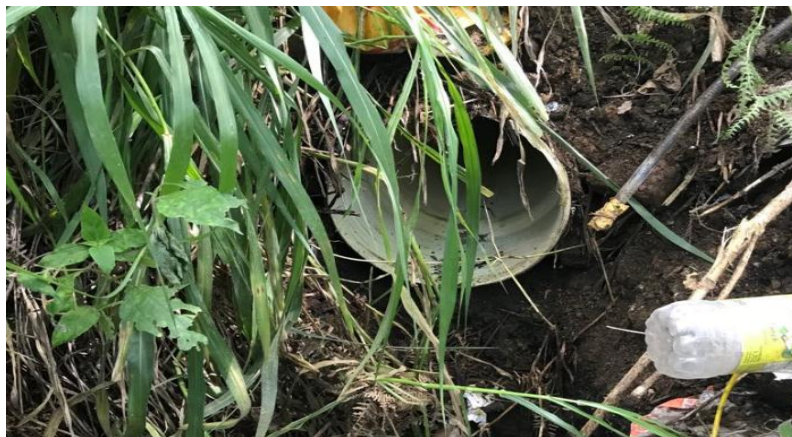
Figura 59. Desembocadura de alcantarillado pluvial

- Se realiza visita el día 30 de marzo de 2018 por parte de la Oficina asesora de Planeación, al predio contiguo al Parque cementerio los Laureles, en la vía Popayán – El Rosario, identificado con código catastral 000100040434000 (base de datos del IGAC), con el objeto de atender a una solicitud presentada por el señor Rodrigo Llano Caicedo, gerente del Parque Cementerio los Laureles, manifestando que la constructora Synergy, quien se encuentra realizando el proyecto Caminos de Calibío, está causando afectaciones al lote sobre el cual se encuentra el Camposanto, de propiedad del Parque Cementerio los Laureles, debido a que el vertimiento de las aguas lluvias cae directamente sobre este lote, causando inundaciones.

Dada la situación encontrada, se procede a analizar el caso con la empresa de acueducto y alcantarillado, cuyo pronunciamiento es que el permiso otorgado es para dirigir la totalidad de agua lluvia hacia la quebrada Chamizal, debido a que esa vía no cuenta con los sumideros suficientes para abarcar más agua de la que tiene actualmente, lo que podría causar inundaciones a los predios aledaños y a las viviendas vecinas.

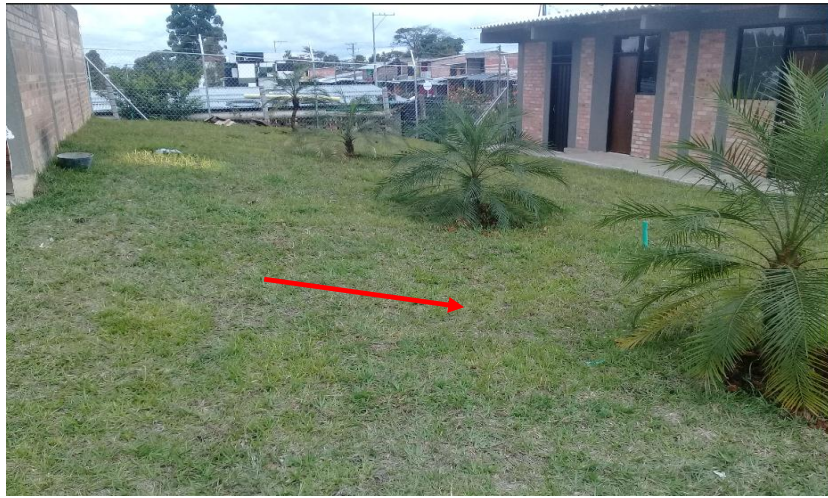
Figura 60. Área de drenaje hacia la vía

Sin embargo, debido a la topografía del terreno, una parte de las aguas lluvias tiene un tratamiento destinado a desembocar directamente a la vía aledaña al predio (vía Popayán – El Rosario), para ello, conducen el agua lluvia de esta área a través de cunetas (ver figuras 60 y 61).

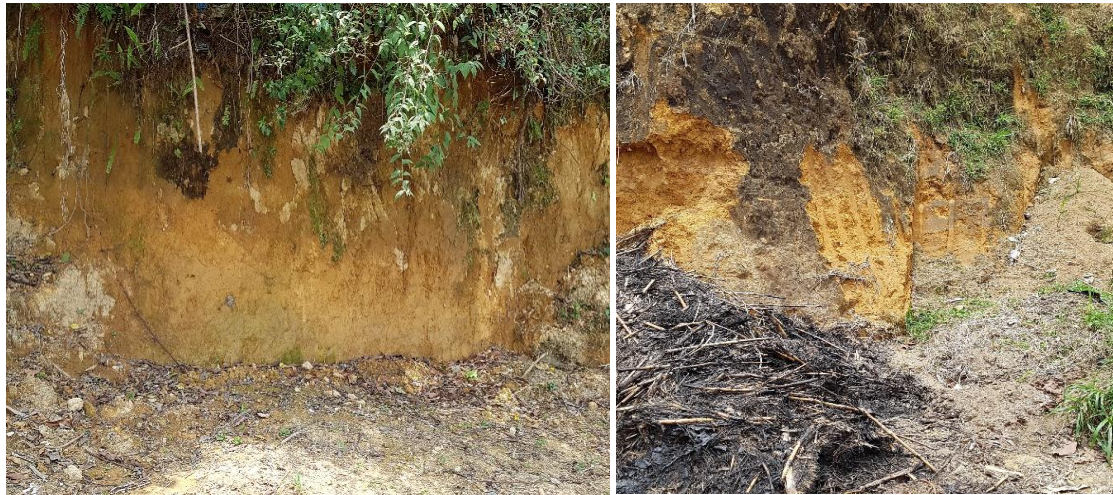
Figura 66. Movimiento de tierras

En el predio se encuentra que han realizado movimientos de tierras (ver figura 66), afectando el talud sobre el cual están construidas las viviendas de las personas afectadas, donde se han presentado grietas a raíz de este procedimiento, tal como se puede apreciar en la figura 67.

El señor Tulio Tovar no cuenta con los permisos necesarios para realizar el movimiento de tierras, incumpliendo con lo establecido en la ley 1801 de 2016, que consigna como contrario a la integridad urbanística, el parcelar, demoler, intervenir o construir sin licencia (Colombia, ley 1801, 2016, p.75). Por tal motivo, se encuentra un proceso abierto en la Inspección de Policía Urbanística, para dar solución a los inconvenientes, según lo previsto en esta ley.

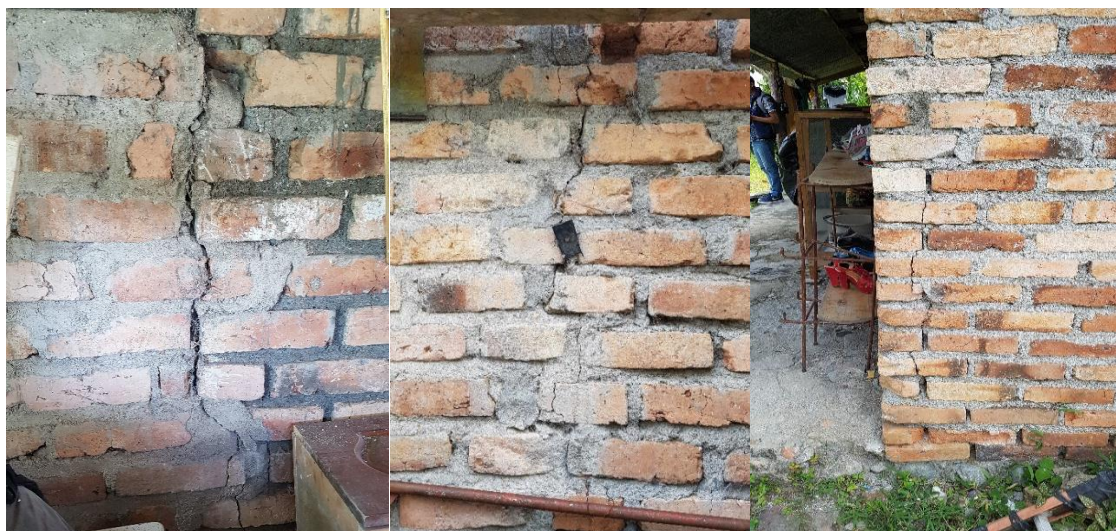
Figura 67. Grietas en viviendas afectadas
