**INFORME FINAL DE PRÁCTICA PROFESIONAL COMO REQUISITO PARCIAL
PARA OPTAR EL TÍTULO DE INGENIERO CIVIL**

**PARTICIPACIÓN COMO AUXILIAR DE INGENIERÍA CIVIL EN LA EMPRESA
DE SERVICIOS PÚBLICOS AGUAS MOCOA S.A E.S. P MOCOA - PUTUMAYO**

JAIRO ANDRÉS MEDICIS ZAMBRANO

**UNIVERSIDAD DEL CAUCA
FACULTAD DE INGENIERÍA CIVIL
PROGRAMA DE INGENIERÍA CIVIL
DEPARTAMENTO DE HIDRÁULICA
POPAYÁN, JUNIO DE 2018**

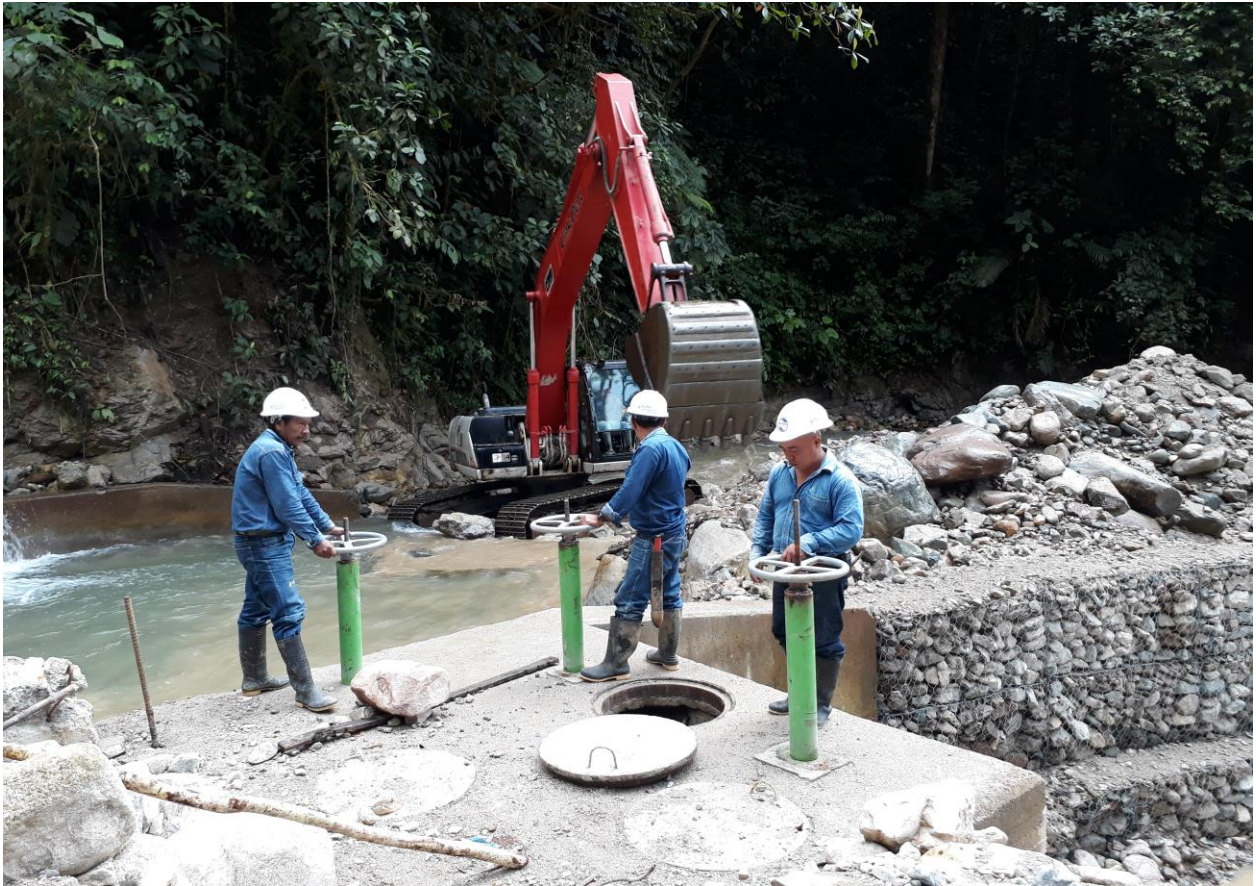
Figura 2. Mantenimiento de bocatoma antes de la avalancha.

En esta imagen se puede observar que el río posee una gran cantidad de material de arrastre con el que se debe lidiar constantemente, sin embargo, la calidad del agua de la fuente es de excelentes características, aunque cuando las precipitaciones son fuertes se puede pasar de 0 UNT a 1000 UNT lo que dificulta el tratamiento del agua y debido a ello se opta por cerrar la planta y usar los tanques de almacenamiento. Después de unas horas de la precipitación, la fuente regresa a su estado normal, por esto la empresa cuenta con una personal las 24 horas del día en bocatoma, encargándose de cerrar la compuerta cuando se requiera sin importar la hora del día.

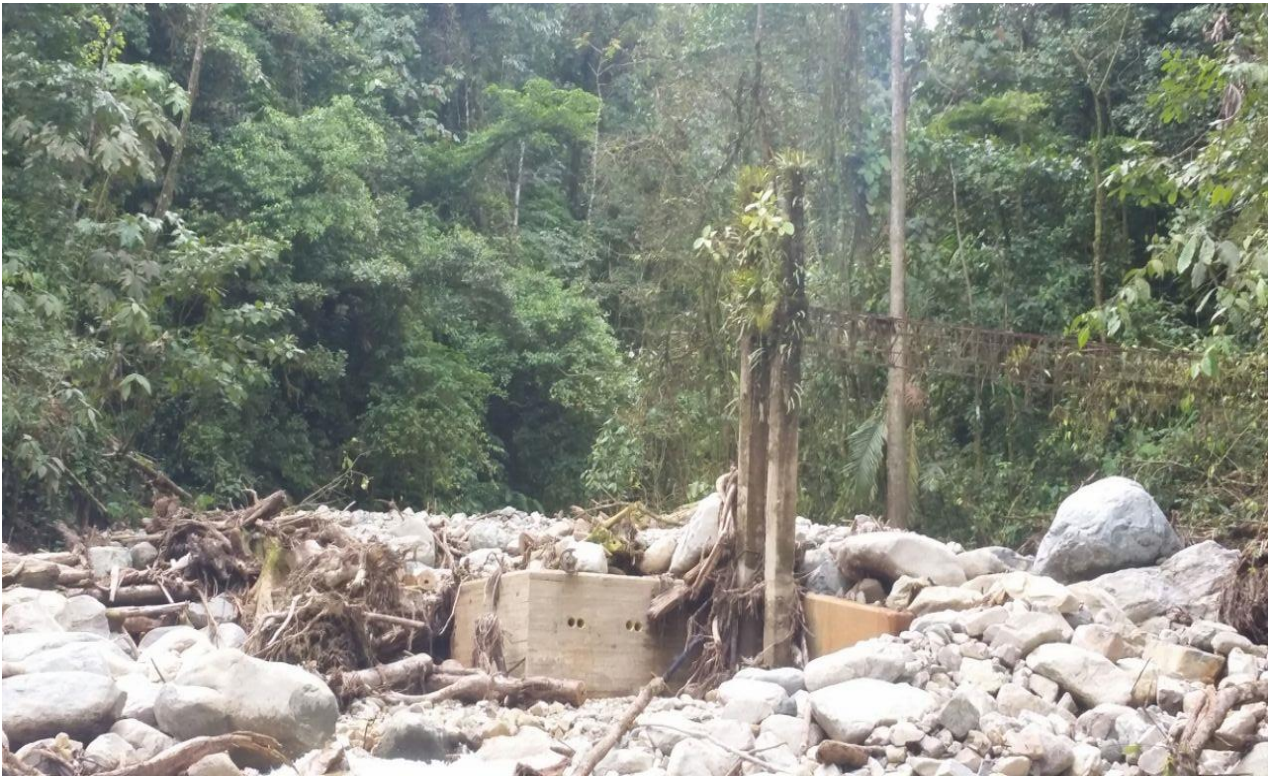
Figura 3. Estado de bocatoma Las Palmeras un mes después de la avalancha.

En esta imagen se puede evidenciar la magnitud de la avalancha y como dejó la estructura de la bocatoma, generando una grave emergencia debido a que no se pudo prestar el servicio por casi dos meses. La ciudad contaba con un plan de emergencias muy básico el cual no fue efectivo para enfrentar tal evento ya que muchas de las personas que se activaban con el plan fueron víctimas de la catástrofe, por esto el personal de la empresa tuvo que improvisar y tratar de dar una solución rápida al desabastecimiento de la ciudad, cabe destacar que las ayudas humanitarias fueron de vital importancia.

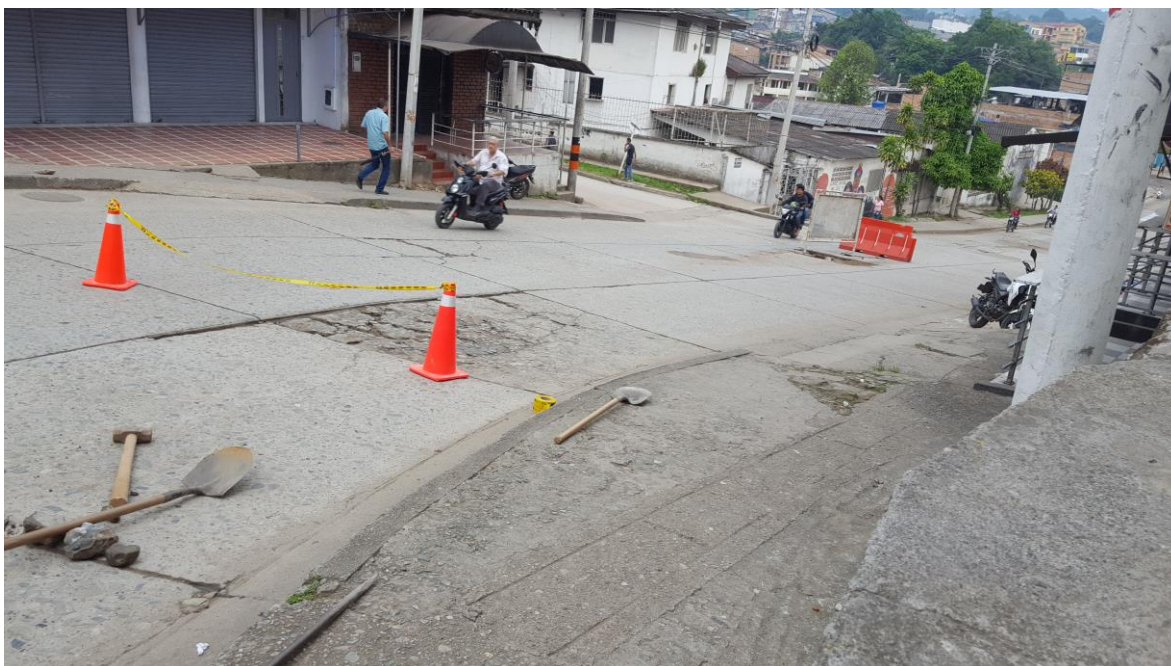
Figura 41. Vía la licorera localización de fuga.

Como se puede observar en la Figura 41, se ha venido presentando fugas que afloran a través de la estructura de pavimento lo que indica que puede existir una avería en la estructura de alcantarillado o de agua limpia. En la parte baja de la calle se puede ver como la losa de pavimento está totalmente destruida y en la parte superior también hay un considerable daño.

Debido a que no existen planos de ningún tipo, no se puede hacer una identificación adecuada de lo que podría estar sucediendo, entonces se planea hacer una serie de apiques con el fin de encontrar la fuga.

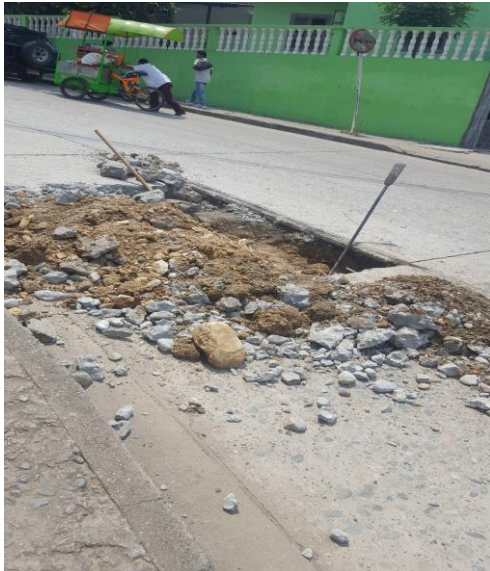
Figura 42. Primer apique para encontrar fuga.

Se evidencio cierta humedad donde el pavimento estaba más afectado, pero lastimosamente no era el punto donde estaba la fuga, ya que la cantidad de agua que afloraba en la parte baja era bastante, debido a esto se planeó un segundo apique.

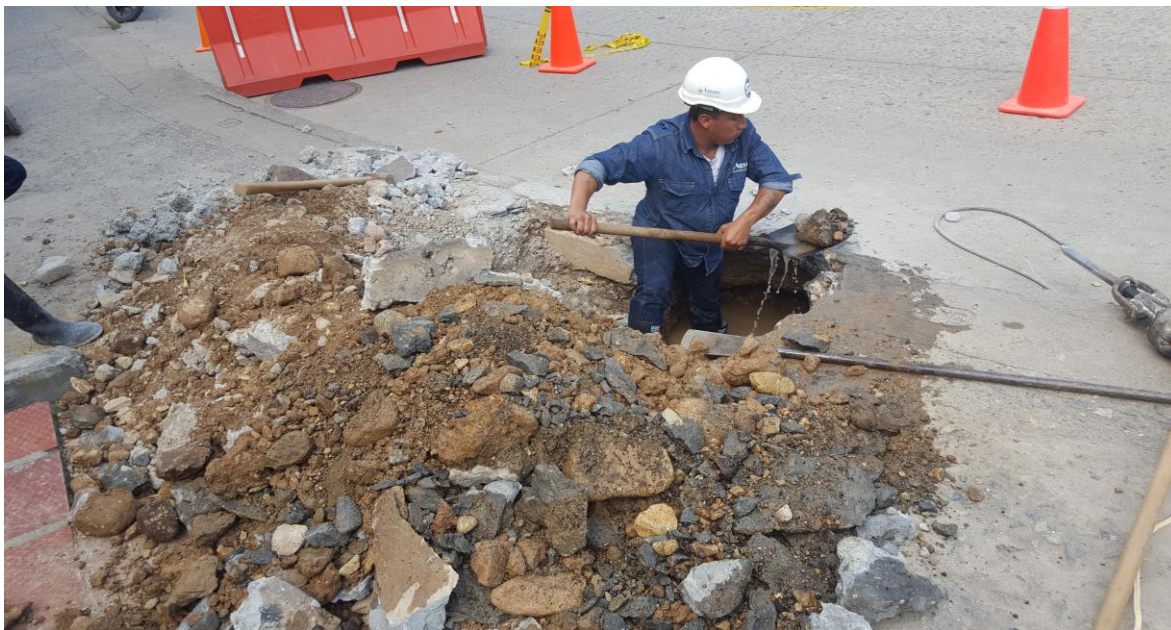
Figura 43. Segundo apique para encontrar fuga de agua.

Realizando el segundo apique se encontró que la fuga estaba bajo la estructura de pavimento y era de agua limpia, esta fuga aparentemente se presentó por el deterioro de la tubería ya que esta es de asbesto cemento, por lo tanto, ya cumplió su vida útil.
