**PROYECTO**  
**AUXILIAR DE INGENIERIA EN LA CONSTRUCCION DE VIVIENDA**  
**MULTIFAMILIAR Y COMERCIO, EDIFICIO SENDERO DE PRAGA.**

**UNIVERSIDAD DEL CAUCA**  
**FACULTAD DE INGENIERÍA CIVIL**  
**DEPARTAMENTO DE CONSTRUCCIÓN**  
**POPAYAN**  
**CAUCA**  
**2018**

**MODALIDAD: PASANTIA**

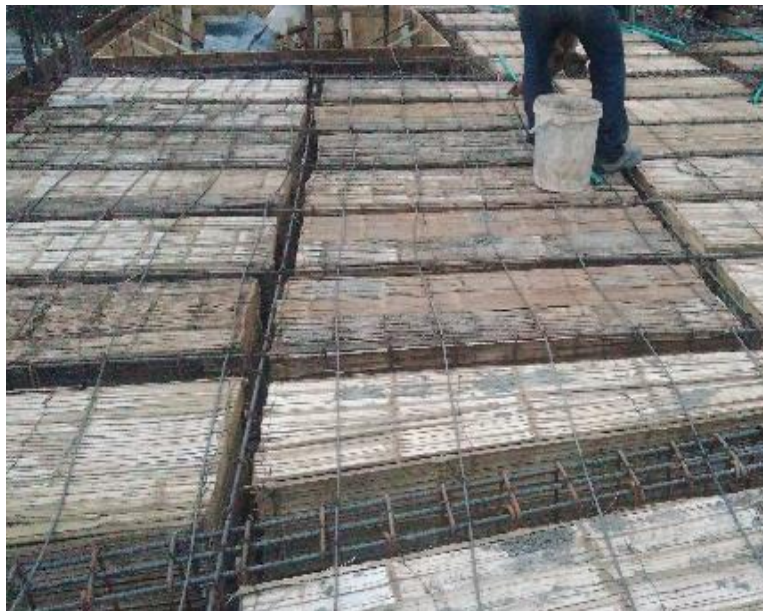
**Figura 10.** Refuerzo de retracción y temperatura.

Para evitar el fisurado de los 5 cm del espesor de la losa de concreto, la norma NSR-10 en el título C, inciso C.7.12 – Refuerzo de retracción y temperatura, establece la cuantía mínima de acero a suministrar y la separación máxima entre refuerzos. El ingeniero proyectista estableció que la dimensión del espacio entre aceros fuera de 45 cm, pero en la obra se realizó de 30 cm debido a que al aplicar

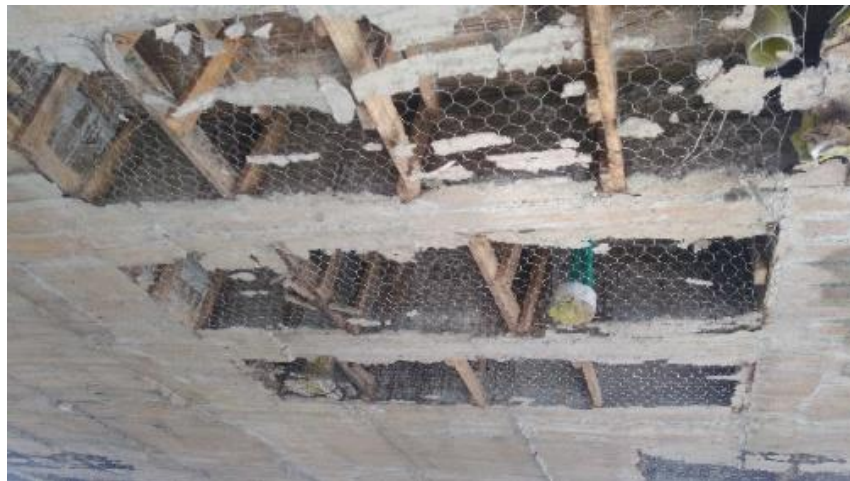
**Figura 27.** Casetones sin relleno.

La placa N°5 presentó la falta de llenado de casetones debido a una marcación equivocada, el error no fue evidente durante la fundición, solo cuando removieron, la formaleta de la losa, pudo observarse la falla.

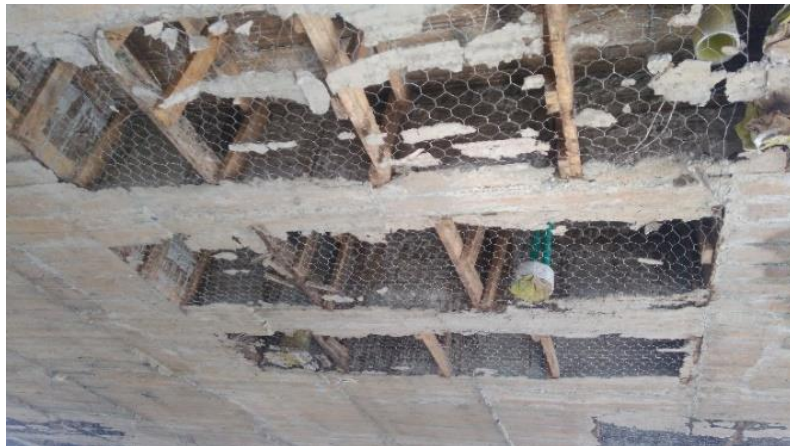
**Figura 38.** Casetones no rellenos con mortero

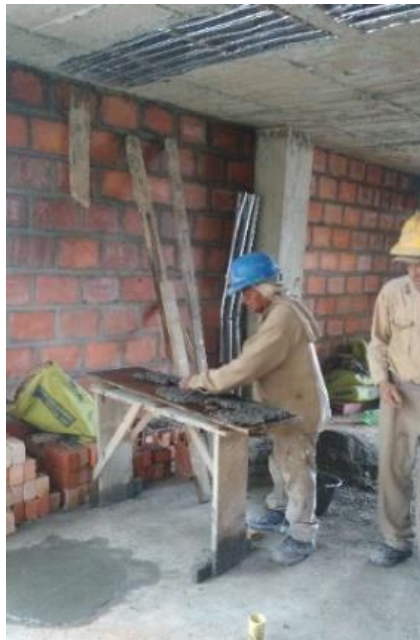
**Figura 39.** Reparación de casetones no rellenos

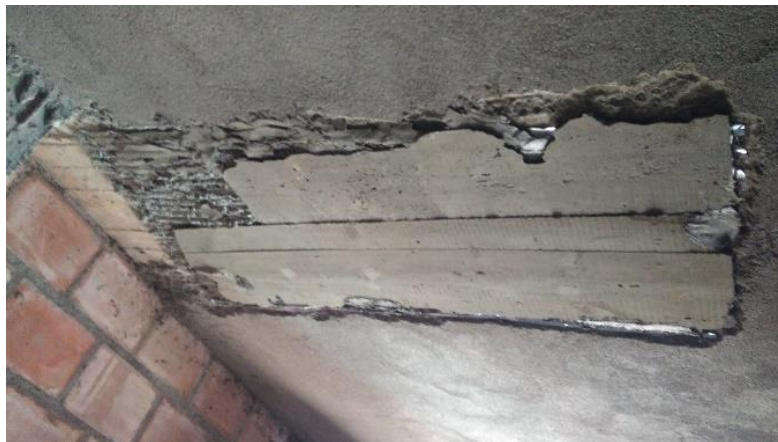
**Figura 40.** Reparación de casetones no rellenos

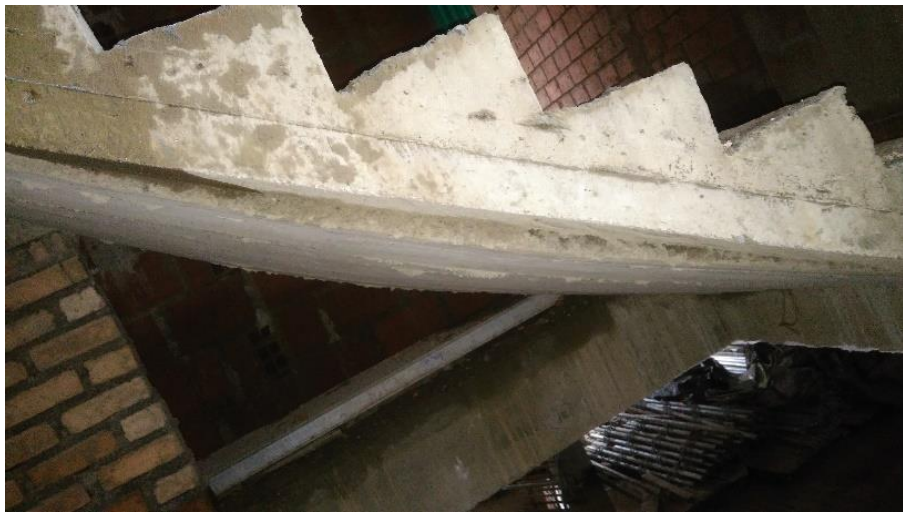
Anteriormente, un oficial, había realizado unas escaleras ubicadas en el sótano que subían al primer piso; después del desencofrado se observó que, la parte inferior, tenía una deformación notable ocasionada por el desajuste de los gatos hidráulicos. Por tanto el pasante constató que la formación de las siguientes escaleras cumpliera con el diseño del plano, tuviera una formaleta nivelada y resistente; y además, que los gatos estuvieran perfectamente ajustados.

**Figura 44.** Gradas ubicadas en el sótano
