**AUXILIAR DE INGENIERIA EN LA CONSTRUCCIÓN DEL EDIFICIO
RESIDENCIAL *CONDOMINIO MONSERRAT*.**

**UNIVERSIDAD DEL CAUCA.
FACULTAD DE INGENIERÍA CIVIL.
PROGRAMA INGENIERIA CIVIL.
DEPARTAMENTO DE ESTRUCTURAS.
POPAYÁN, CAUCA.
2018**

**INFORME FINAL PRÁCTICA PROFESIONAL PARA OPTAR POR EL TÍTULO DE
INGENIERO CIVIL**

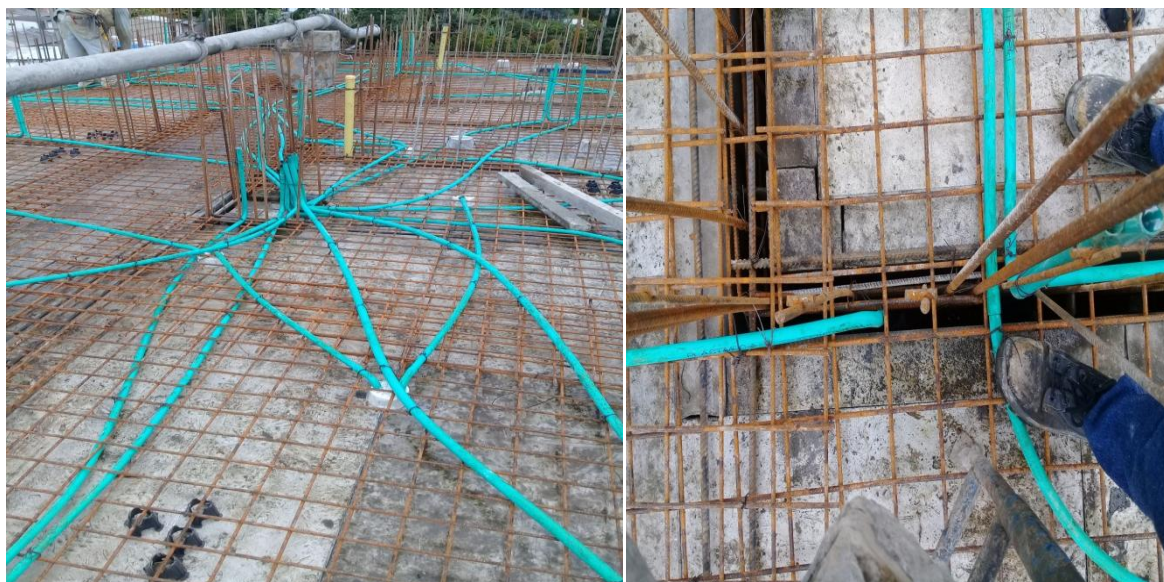
Los recubrimientos mínimos que se permiten en los MUROS DELGADOS es de 4 cm (NSR-10,2010.p c97). Durante la ejecución de la obra se presentaban recubrimientos en los muros de 4.5 cm en zonas donde solo se encontraba malla electrosoldada, en este caso de con un diámetro de 8 mm, mientras que en las zonas donde se encontraban los flejes y refuerzos verticales se observó espacios de 3.5 - 4 cm. En las losas de entrepiso se determinaban aproximadamente 5cm de recubrimiento. En la fotografía 1 se evidencia lo dicho anteriormente.

Fotografía 1: Espacio entre el acero y la formaleta. Fuente: autor.

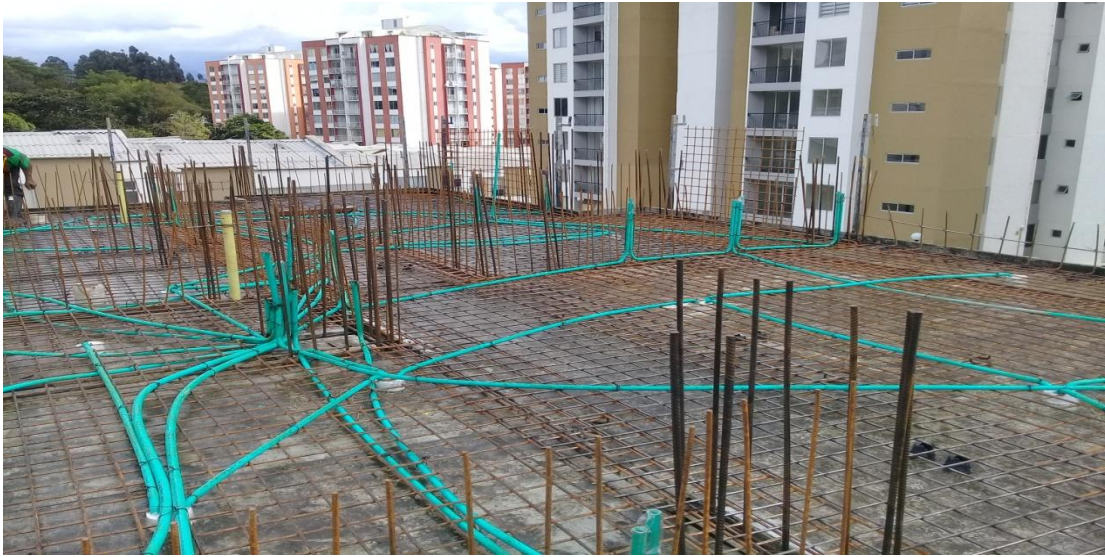
Con respecto al espacio que esta tubería ocupaba en el espesor de la losa no se realizaba ninguna compensación de este, incluso en alguna ocasión los tubos que pasaban por la entrada del apartamento quedaron al descubierto.

Fotografía 4: Tubería para cableado eléctrico. Fuente: autor.

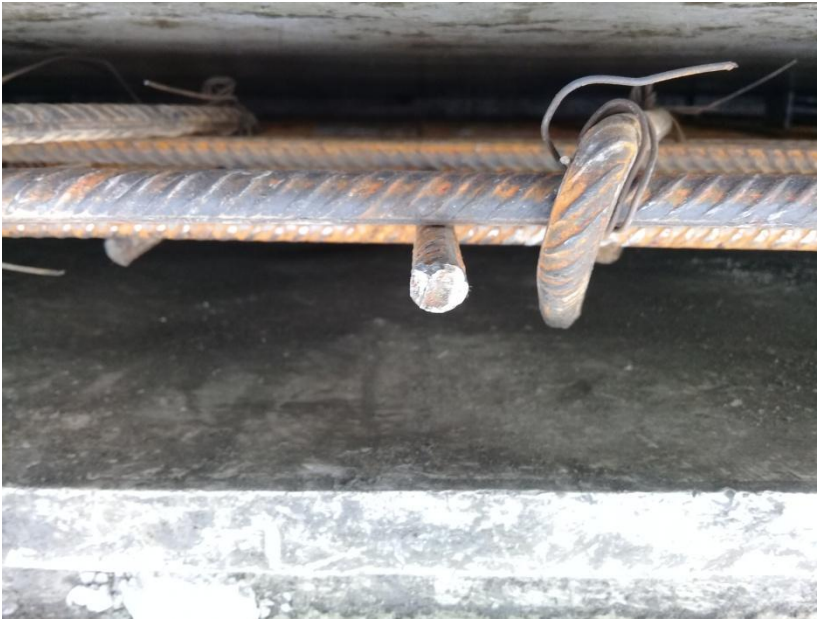
6. Verificar que los aceros tengan un adecuado recubrimiento, en este caso 4 cm como mínimo. Este ajuste se realizaba una vez terminaran de instalar los aceros de losa, en este punto se revisaba que los aceros de losa estuvieran instalados en el punto correcto y que estuvieran debidamente amarrados.

Fotografía 8: Espacio entre el acero y formaleta. Fuente: autor.

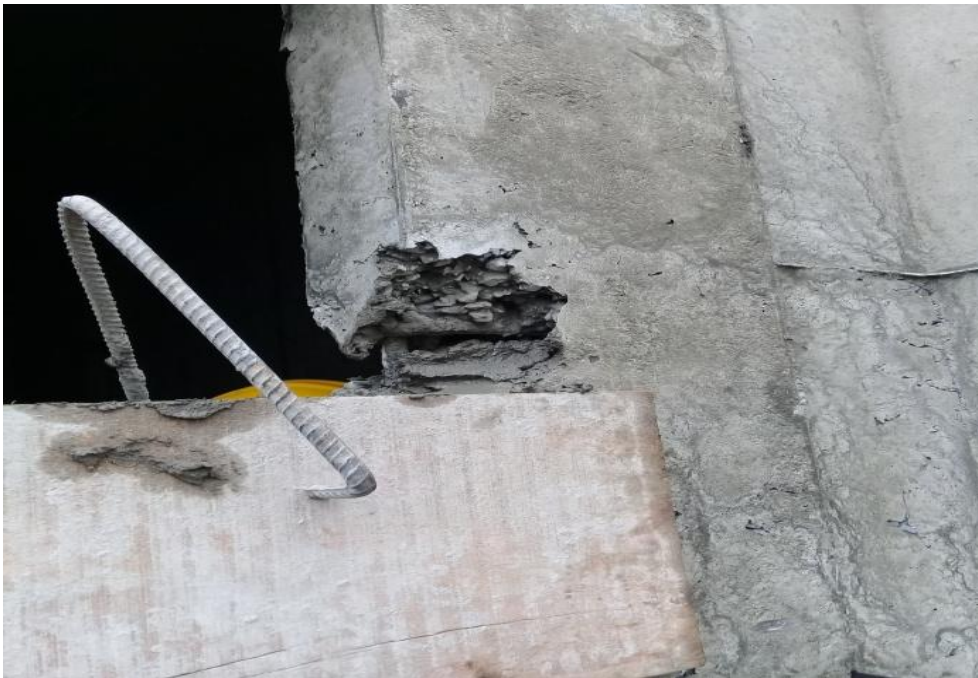
- En esta imagen se observa, después de retirar la formaleta, un “hormiguero” en el muro 8 del baño social, este dejó de presentarse después del 6 piso y se estima que una de las posibles soluciones a esto pudo haber sido el cambio de ayudante para vibrar el concreto o el adecuado golpeteo con el martillo de caucho en la formaleta. El hormiguero en esta zona era uno de los arreglos más frecuentes.

Fotografía 12: Ventana de muro social. Fuente: autor.

Los problemas de los hormigueros presentados anteriormente se reparaban utilizando los siguientes productos:

- ✓ Picaban la superficie afectada, retirando partes porosas y dejando un poco rugoso la superficie, con el fin de mejorar la adherencia.
- ✓ Limpiaban la superficie y la humedecían un poco.
- ✓ Preparaban el sikaTop 121.
- ✓ Aplicaban sobre el área afectada.

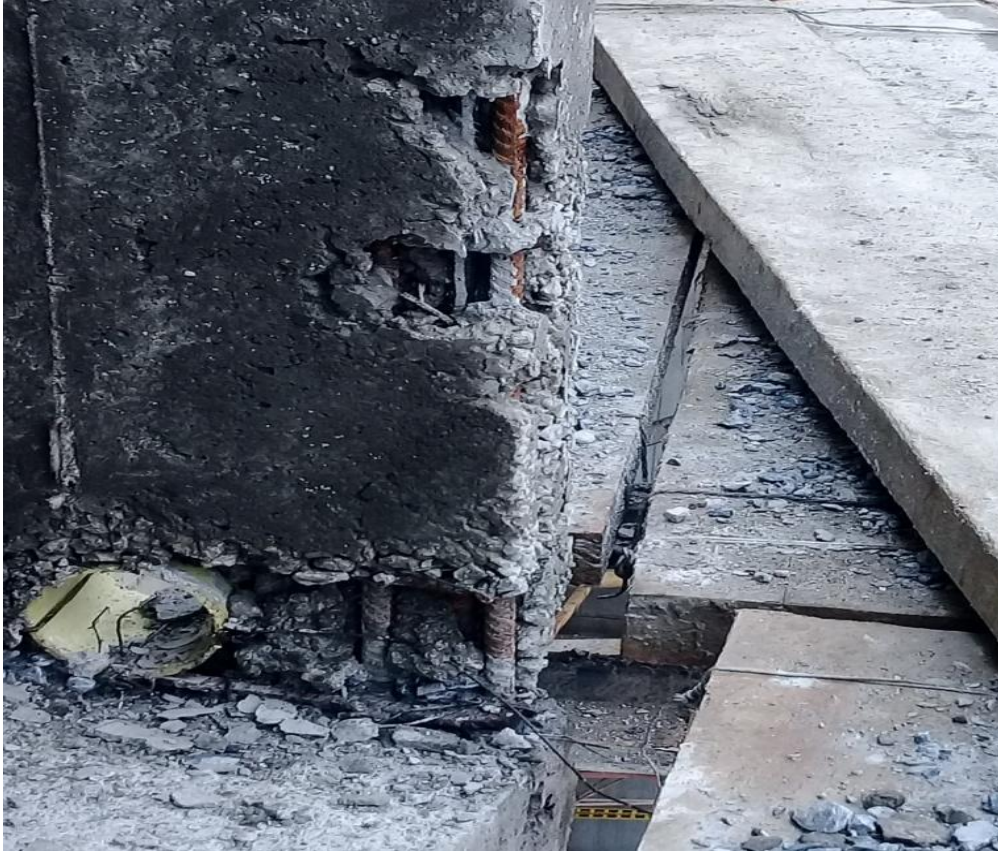
- En la parte inferior-esquina del muro 5, se presentaba una falta de recubriendo en los aceros. Esto puede darse por el poco espacio que queda entre la formaleta y los aceros, a pesar de verificar que los estos lleven los separadores de muro.

Fotografía 13: Muro 5-balcon. Fuente: autor.

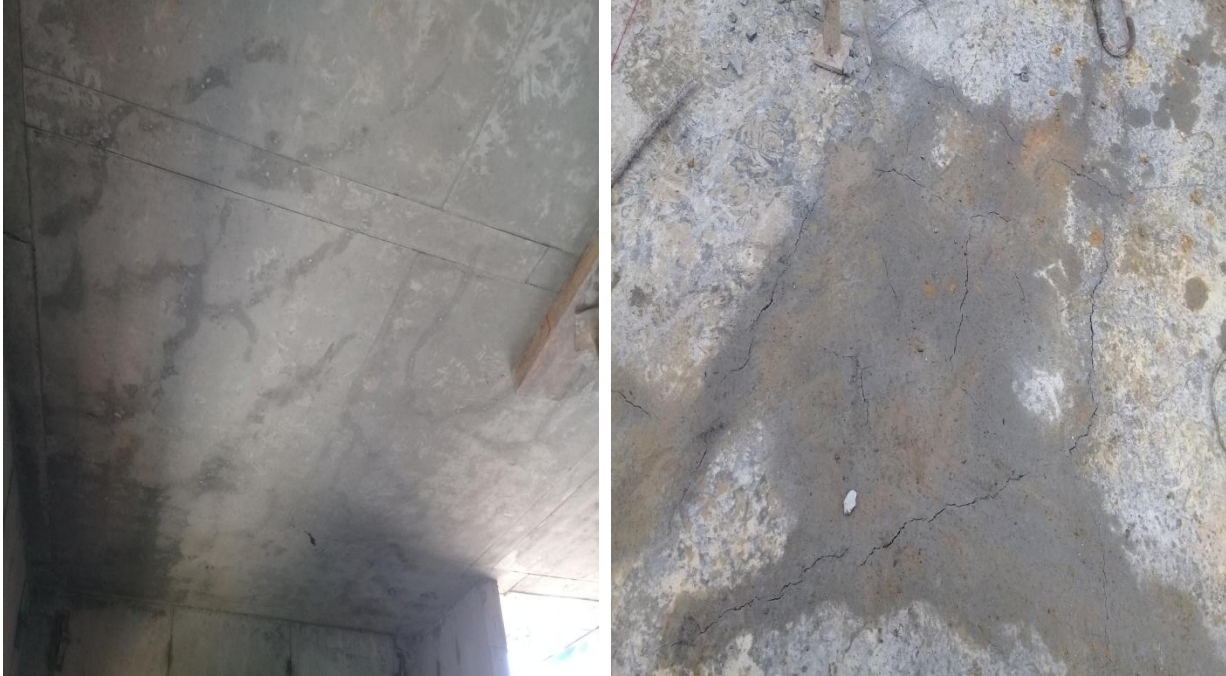
- En algunas losas de entrepiso se presentaron fisuras, en su totalidad eran superficiales, estas fisuras aparecieron en el séptimo nivel de la torre, una de las hipótesis que se manejaron ante esta situación fue la temperatura y el viento, se creyó que alguna de estas dos opciones provoco este agrietamiento.

Fotografía 14: Losa de entrepiso parte inferior y superior. Fuente: autor.

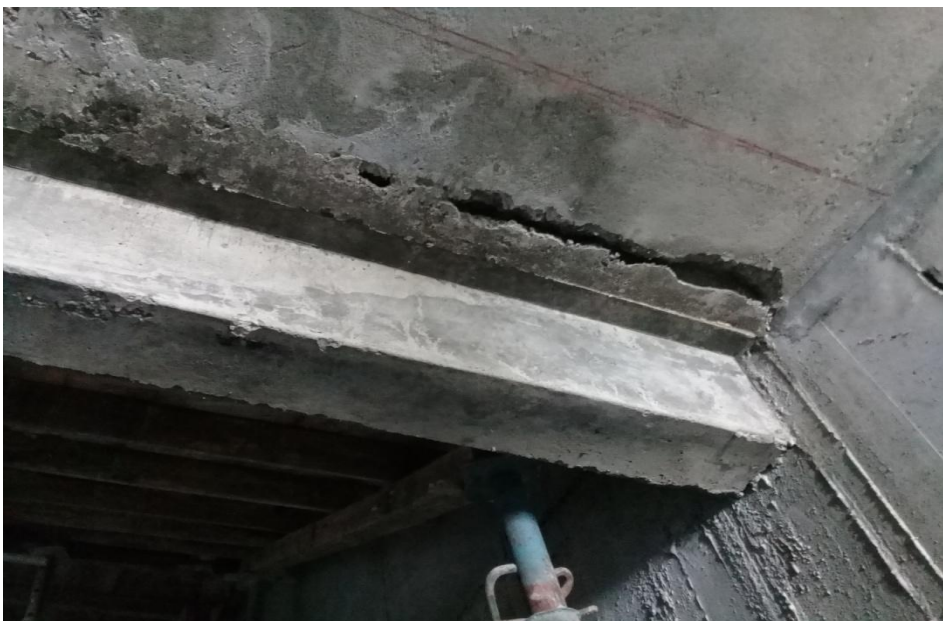
- Entre la unión de la viga de las escaleras auxiliares y la losa se daba una falta de concreto para formar una unidad monolítica. Posiblemente este hecho se presentaba por ser una unión de concreto nuevo-viejo, ya que la fundición de la escalera no siempre se daba al mismo instante que fundición de la losa.

Fotografía 15: Unión vigas-losa de entrepiso. Fuente: autor.

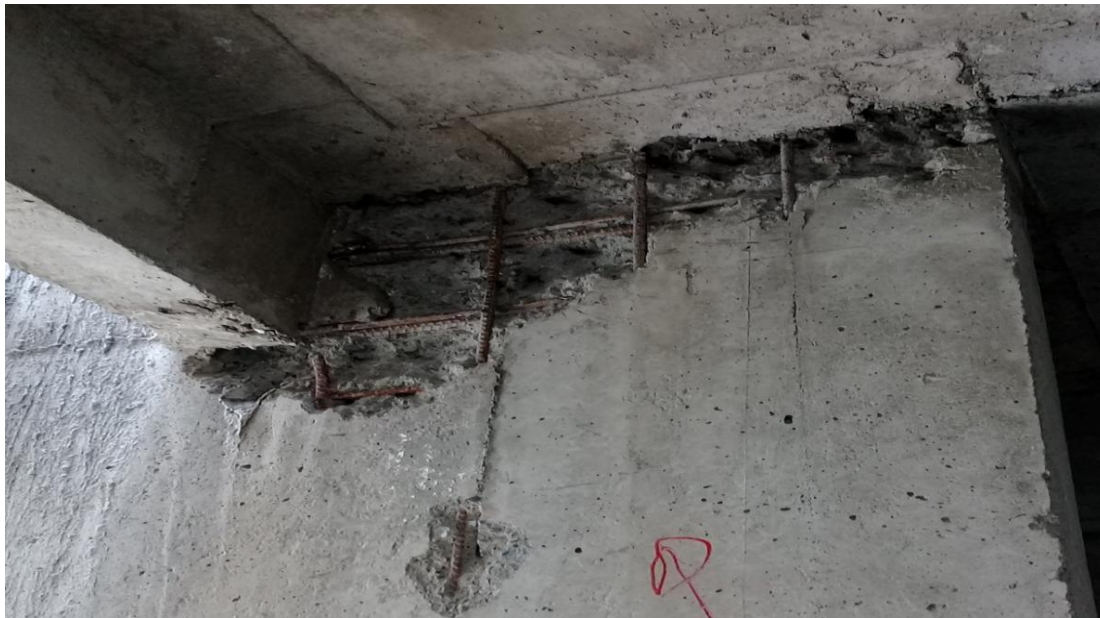
- La mayoría de las fundiciones se observaba en la unión de la losa de entrepiso y el muro 30 una falta de recubrimiento que dejaba descubierto los aceros del muro. A pesar de que la fundición de este punto se daba en el mismo momento se presentaba continuamente, puede ser que el vibrado del concreto o el golpeteo del martillo de caucho hayan sido un factor promotor de esto.

Fotografía 16: Muro 30- losa de entrepiso. Fuente: autor.

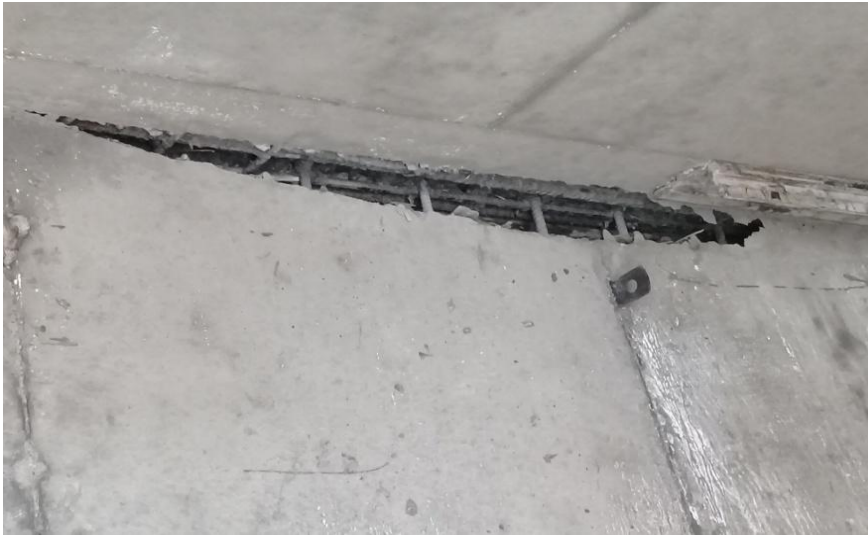
- En la parte superior del muro 11, en algunas fundiciones se solía observar un vacío. En este punto el espacio que se presentaba entre el acero y la tubería eléctrica, instalada en la losa de entrepiso, podía a veces formar un obstáculo para la adecuada acomodación del concreto, si no se tenía presente un buen vibrado del concreto.

Fotografía 17: Vacio en el Muro 11. Fuente: autor.

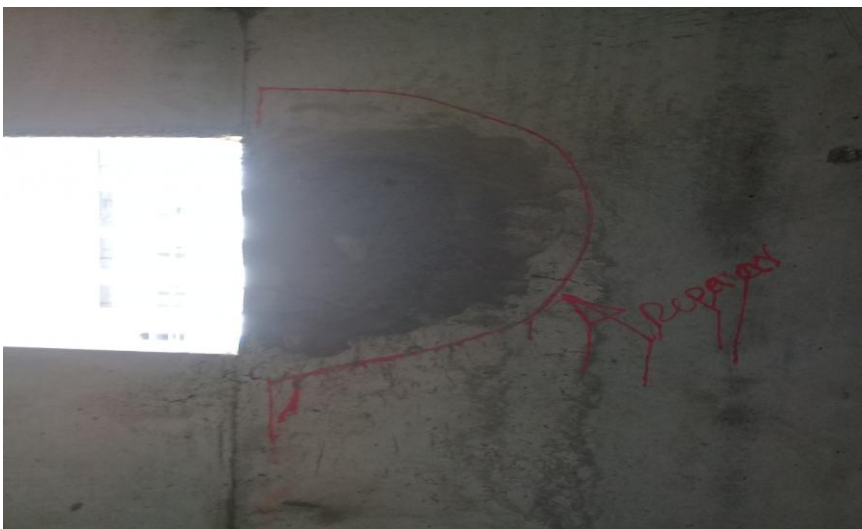
- En la siguiente foto se observa la dimensión del el arreglo de un hormiguero en el muro22, la posible causa de este arreglo debió ser por un mal empleo del vibrado del concreto, ya que en esta zona el espacio que se da entre formaleta y acero es aproximadamente 0.045m suficiente para que el concreto fluya, ventana perteneciente a la alcoba 3.

Fotografía 18: Arreglo muro 22. Fuente: autor.
