**AUXILIAR DE INGENIERÍA EN LA SECRETARÍA DE PLANEACIÓN DE LA
ADMINISTRACIÓN MUNICIPAL DE PURACÉ – COCONUCO,
DEPARTAMENTO DEL CAUCA**

**UNIVERSIDAD DEL CAUCA
FACULTAD DE INGENIERÍA CIVIL
PROGRAMA DE INGENIERÍA CIVIL
DEPARTAMENTO DE VÍAS Y TRANSPORTE
POPAYÁN
2019**

**PROYECTO DE GRADO PARA OPTAR
AL TÍTULO DE INGENIERA CIVIL**

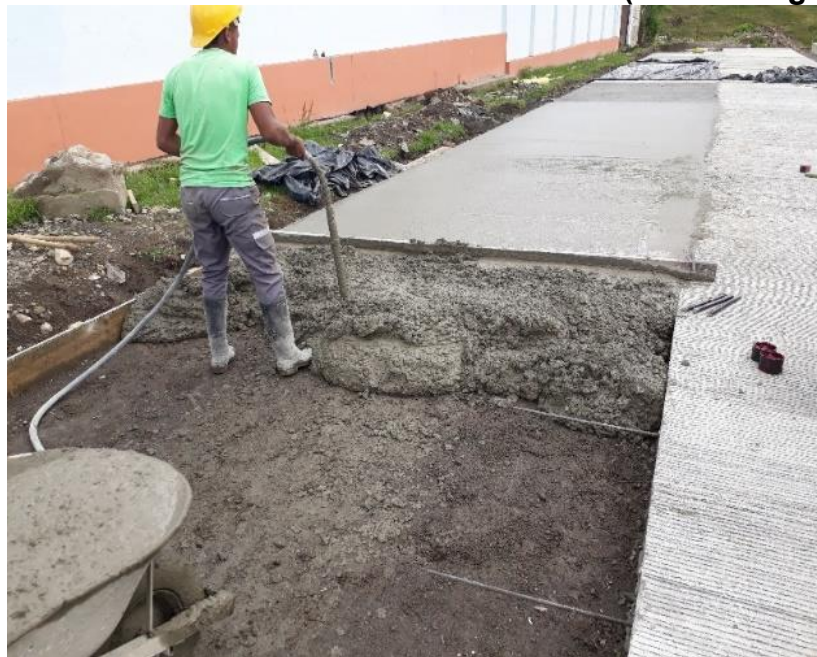
Figura 9. Pavimento de Concreto Hidráulico (MR = 40 Kg/cm²)

La capa de pavimento rígido con un espesor de 0.21 m fue fundido con concreto hidráulico (ver Figura 9), el cual cumplía con un módulo de rotura de 40 kg/cm². Para la verificación de este parámetro el laboratorio CITEC Ltda, fue el encargo de tomar muestras de este concreto, preparando vigas (ver Figura 9) y luego realizando ensayos a flexión se verificó el cumplimiento de las normas establecidas por el INVIAS. El concreto hidráulico fue vibrado para evitar problemas de vacíos.

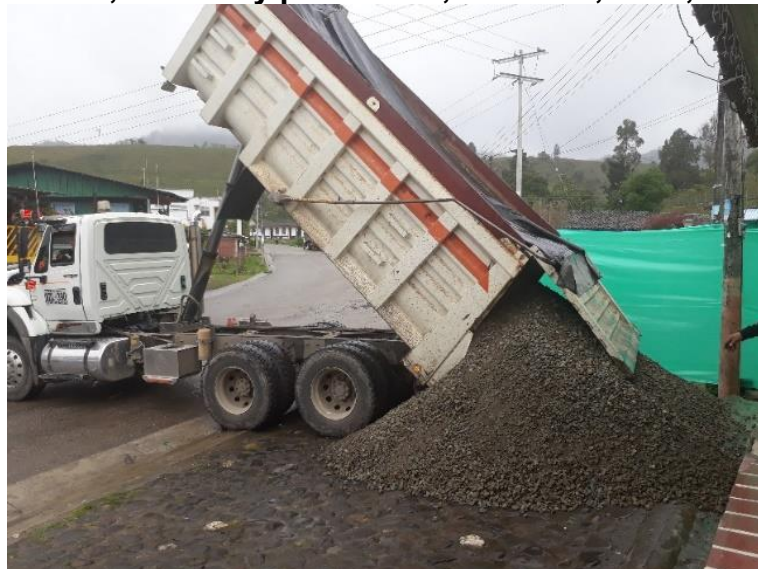
Figura 12. Transporte de materiales provenientes de la excavación de la explanación, canales y préstamos, afirmado, base, sub base.

En una de las visitas realizadas se verifico el material granular (ver Figura 12) proveniente de la cantera Patico, corregimiento de Puracé, justificando el costo adicional de la distancia de transporte, 63 km, para lo cual se planteó en el presupuesto un costo por m³ de \$64930.

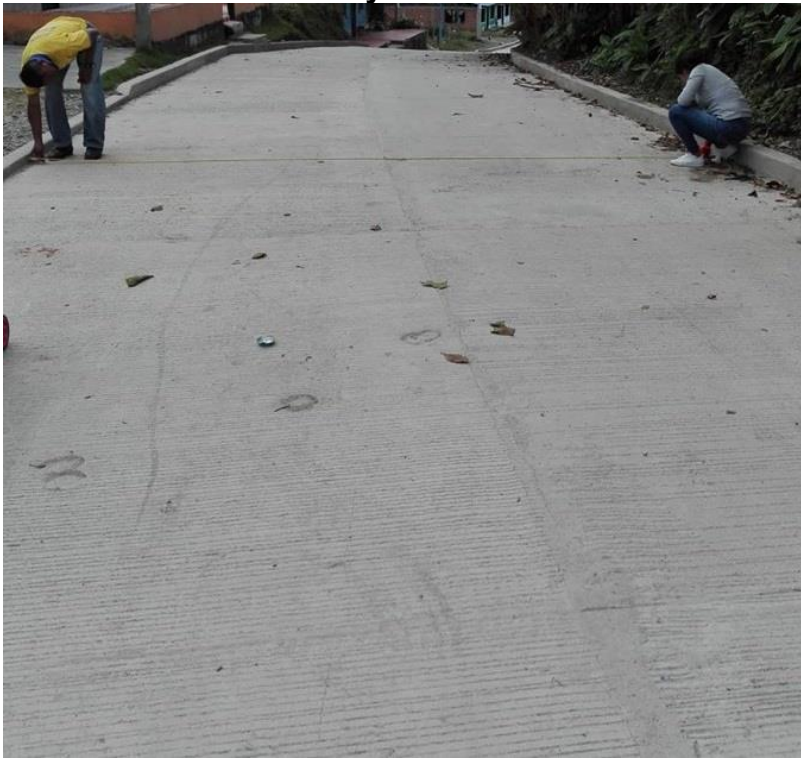
Figura 18. Detalle de inspección del pavimento rígido en la Cra 3 entre CII 2 y CII 3.

Una vez finalizado el pavimento rígido ubicado en la Cra 3 entre Cll 2 y Cll 3, el ingeniero Fernández, secretario de planeación, en compañía de la pasante, realizaron la verificación de las actividades estipuladas en el presupuesto de obra, se midió el ancho de calzada (ver Figura 18), longitud el pavimento, medidas de los bordillos (ver Figura 19) , longitud y altura del muro, verificando las cantidades, en donde se determinó que en obra habían realizado todas las actividades y en cantidades superiores a las estipuladas en el contrato. Se tomaron fotos de la supervisión y se realizó un acta de recibo de obra.

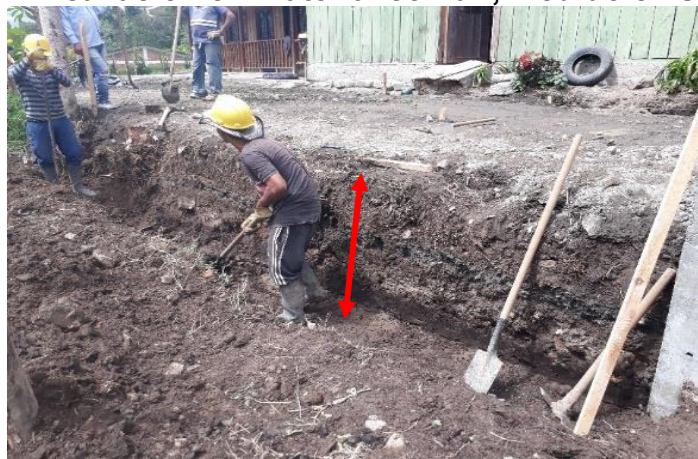
Figura 23. Excavación en material común, medido en sitio.

Según el estudio de suelos realizado en esta vía, la capa de materia orgánica tiene un espesor de 0.90 m, la cual fue retirada (ver figura 23) ya que no es apta para el apoyo de la estructura y luego construir sobre la subrasante que tiene las características necesarias para ser soportada. Durante el retiro de la materia orgánica los obreros tuvieron que tomar precauciones para no afectar la tubería de $\frac{1}{2}$ " del acueducto de Santa Leticia que abastecía a las personas aledañas a la vía y el colegio Margarita Legarda, ya que pasaba a lo largo de la vía, por tanto, el tiempo empleado en la excavación se incrementó a tres días adicionales.

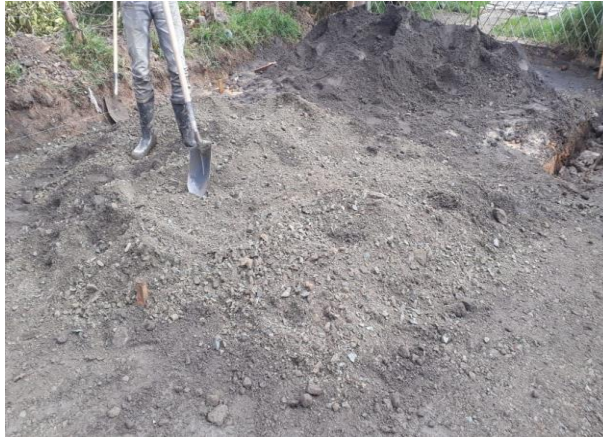
Figura 24. Mejoramiento de la subrasante con adición de material granular

Para mejorar las condiciones de la subrasante se adicionó material granular (ver Figura 24), luego se mezcló, seguidamente se esparció el agregado a lo largo de la vía, se humedeció, compactó con rodillo vibratorio liso y finalmente se realizó el perfilado, con las dimensiones, alineamientos y pendientes señalados en los planos del proyecto y las instrucciones del Interventor, cumpliendo con la norma INV E-230-13. Según la granulometría del material traído de la cantera Patico, corregimiento de Puracé, cumplía con las especificaciones requeridas para el mejoramiento de la subrasante.

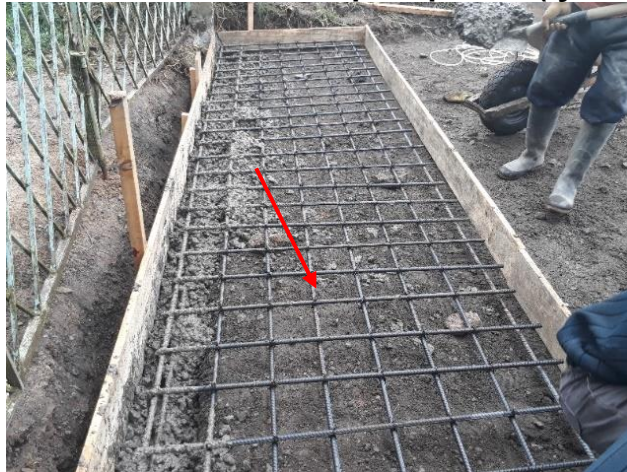
Figura 26. Acero de refuerzo para placas ($f_y=420$ Mpa)

Según el diseño para las placas de concreto, se instaló acero de refuerzo de 3/8" cada 0.12 m (ver Figura 26.) en el sentido longitudinal y transversal. En el sentido longitudinal las barras miden 3.52 m y transversalmente 0.72 m de longitud, formando una malla unida en sus intersecciones con alambre dulce, para garantizando un buen comportamiento a tracción necesaria para garantizar la resistencia necesaria en conjunto con el concreto que tiene un buen comportamiento a compresión.

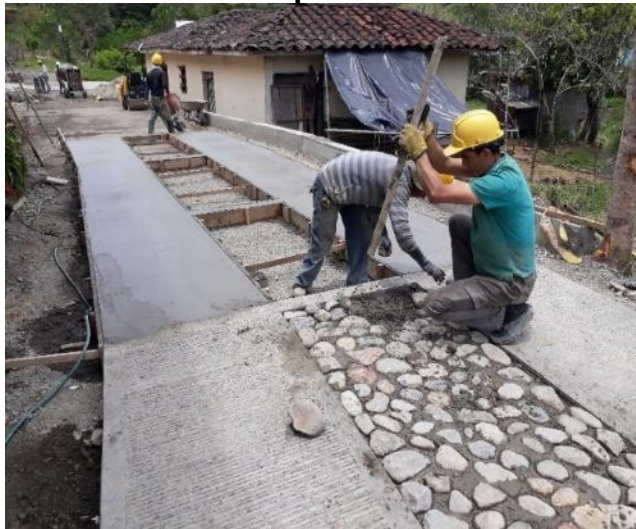
Figura 28. Concreto Ciclópeo 14 MPa Relación 60C/40P

El concreto ciclópeo se compone de concreto simple clase F (resistencia a la compresión de 21 Mpa) con un porcentaje de 60%, y agregado ciclópeo en una proporción de 40%, del volumen total. Para la colocación de la placa central del diseño en concreto ciclópeo, se adicionaba una capa de concreto simple, luego la piedra, hasta llegar al espesor de esta capa, 0.14 m. En su última capa los obreros se les presento un inconveniente ya que la piedra que quedaba visible en la parte superior tenía contacto con las piedras inferiores y no se podía llegar al nivel uniformemente, por tanto, tuvieron que hacer demasiada presión para poder finalizar el concreto ciclópeo. Por recomendación del ingeniero Fernández se les dijo que hicieran mejor distribución de las capas tanto de concreto simple como piedra para disminuir estos problemas presentados en la parte superior.

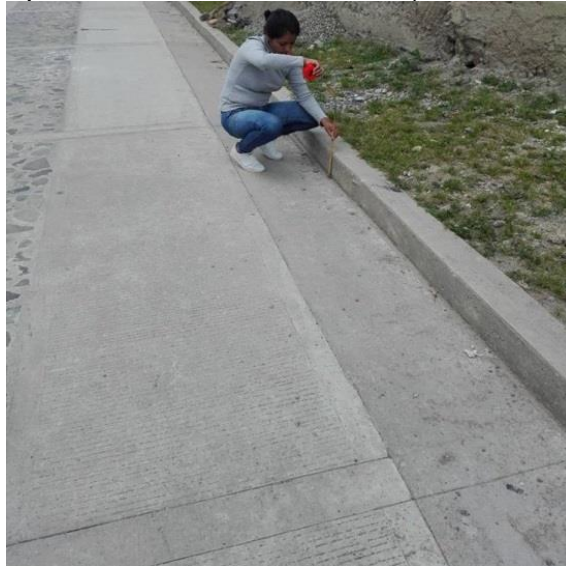
Figura 29. Detalle inspección Concreto Clase D (Sardinel 0.35 m x 0.15 m)

En la inspección de obra realizada el 4 de diciembre de 2018 realizada por el ingeniero Fernández y pasante, se verifico el ancho total de la placa huella, ancho de las placas en concreto reforzado y concreto ciclópeo, secciones del sardinel (ver Figura 29), espesores de las placas y longitud total. Determinado que algunas de las actividades consolidadas en el presupuesto de obra ya se habían cumplido en su totalidad y otras aún se estaban ejecutando. Se tomaron fotos como evidencia de la visita.

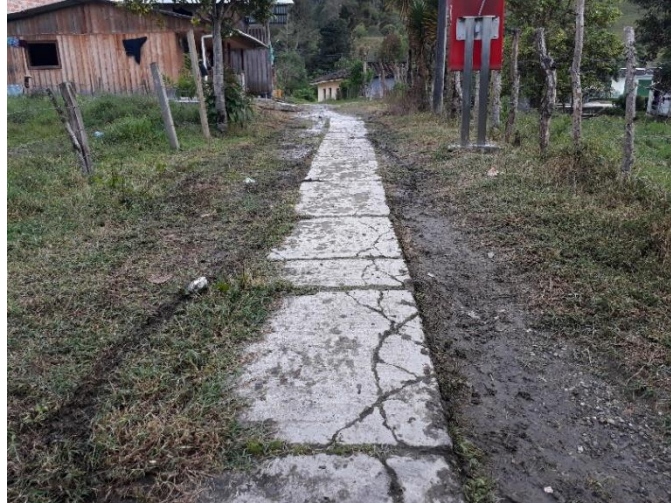
Figura 31. Ítem no previsto - Descapote

En los ítem no previstos acordados por la Alcaldía y el Contratista, se probó la actividad de descapote (ver Figura 31) que inicialmente no se tuvo en cuenta porque el área no era significativa cuando se realizaron los estudios en el año 2017 y luego esta cantidad se incrementó generando costos adicionales de mano de obra y transporte hasta el sitio de botar el descapote.

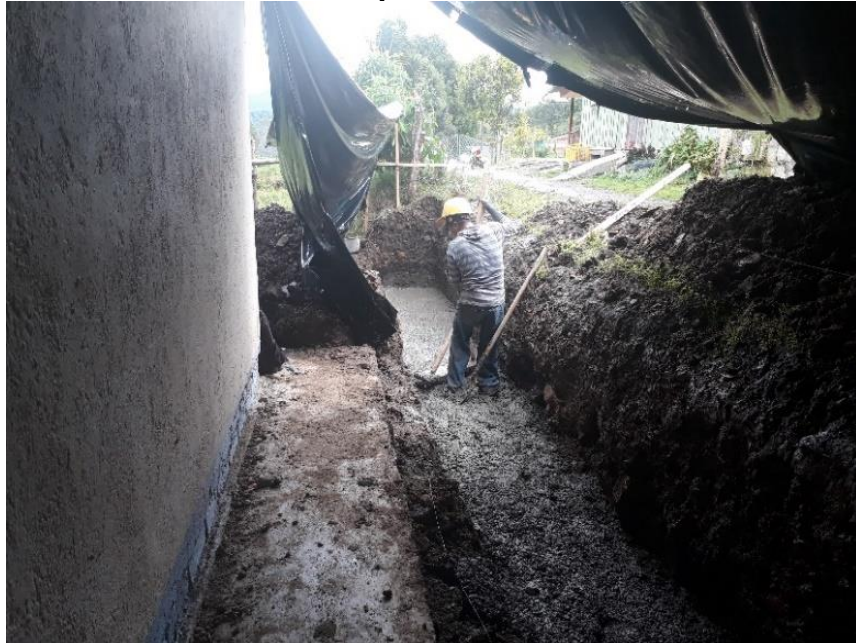
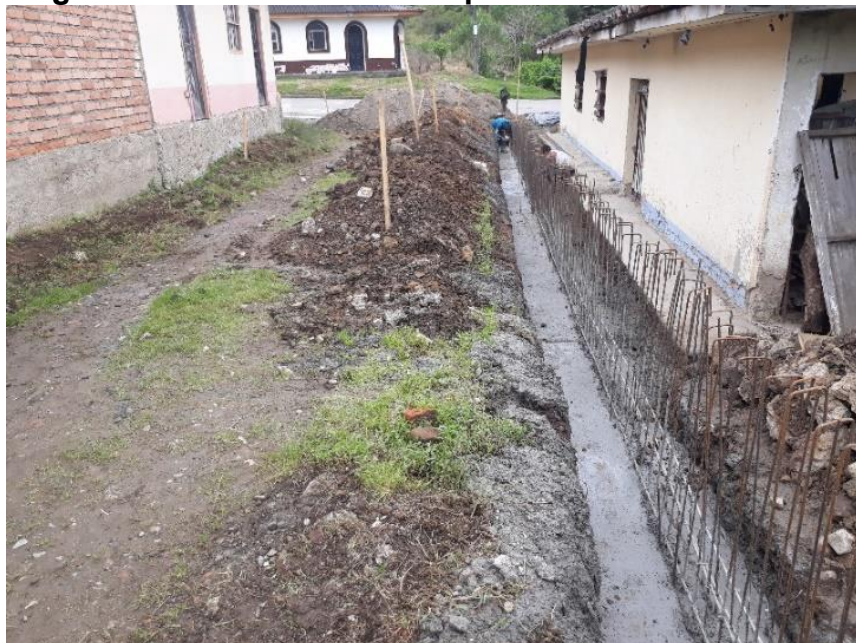
El muro adicionado fue propuesto teniendo en cuenta que existía una casa a un nivel más abajo de la vía, por lo que el sistema drenaje afectaría directamente a esta vivienda. El diseño del muro fue realizado de tal manera que sobrepasara 20 cm del nivel de la vía, permitiendo el buen funcionamiento del drenaje y evitando posibles daños a terceras personas.

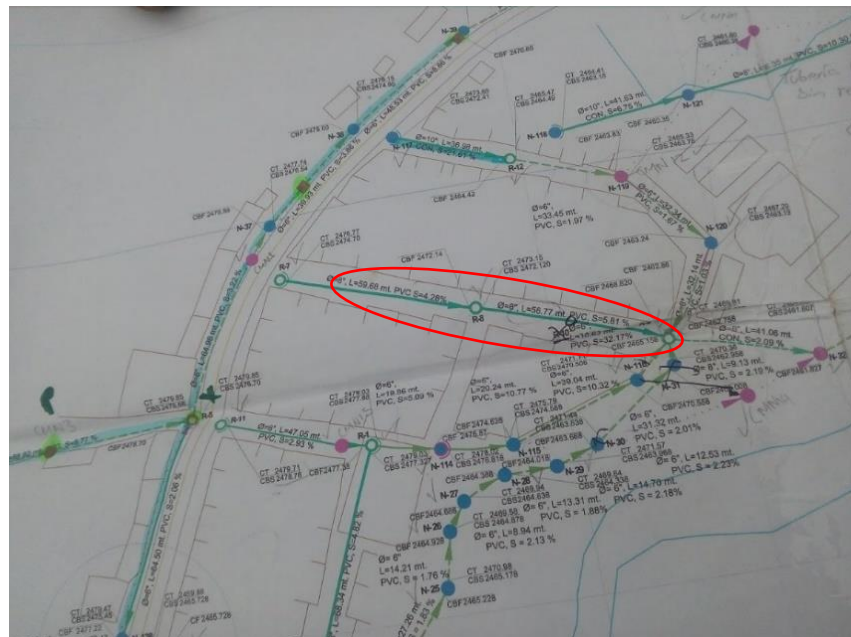
Figura 37. Diseño del sistema de alcantarillado-Barrio tres de noviembre

Al revisar el diseño de alcantarillado mostrado en la Figura 37, se observó que el problema en el diseño dependía de la cota del terreno, ya que registraba una cota superior a la real, por tanto las casas quedaban a un nivel inferior de la cota de la recámara, quien era la encargada de recolectar a ocho casas (ver Figura 38)

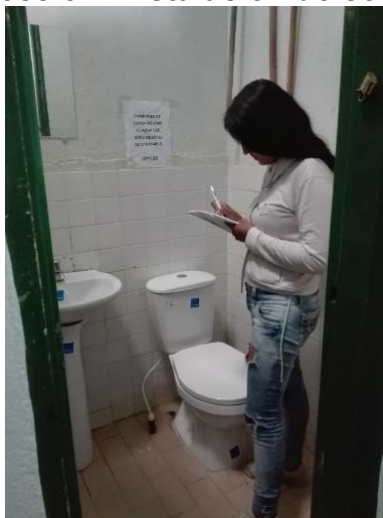
Figura 45. Inspección- instalación de combos sanitarios

En los baños del colegio "Margarita Legarda" existían varios baños que no estaban funcionando debido al grado deterioro, por lo tanto, se instalaron combos sanitarios, permitiendo poner todos los baños al servicio de los estudiantes y administrativos. Para la verificación de esta actividad se contaron todos los baños y lavamanos instalados (ver Figura 45), teniendo en cuenta que estos fueran nuevos y estuvieran en óptimas condiciones.

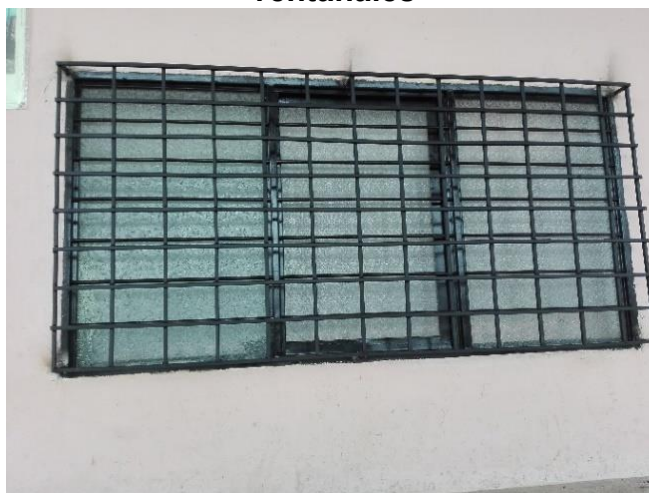
Figura 49. Inspección de instalación de reja de protección de los ventanales

Por otro lado, se plateo la actividad de suministro e instalación de reja para evitar que los estudiantes quebraran los vidrios de los ventanales de manera constante ya que el polideportivo queda justo al lado del salón y con los balones involuntariamente generaban este daño. Para la verificación de esta actividad se midió el área del ventanal (ver Figura 49) y coincidía con la cantidad estipula en el contrato de obra.
