APOYO EN EL SEGUIMIENTO A LA CONSTRUCCIÓN DE VIVIENDAS Y OBRAS
DE MITIGACIÓN EN LOS MUNICIPIOS DE CALOTO, CALDONO Y PÁEZ
LLEVADO A CABO POR LA CORPORACIÓN NASA KIWE

TRABAJO DE GRADO, MODALIDAD PASANTÍA

LILIANA YAMPUEZAN TORRES

UNIVERSIDAD DEL CAUCA
FACULTAD DE INGENIERÍA CIVIL
POPAYÁN-CAUCA

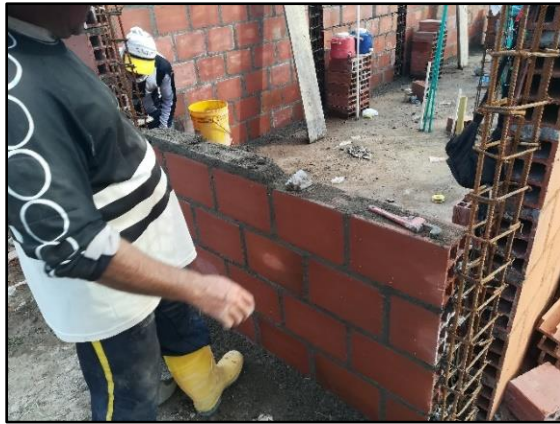
Fotografía 7: avance de construcción de muro

Fotografía 8: chequeo de espesor de mortero

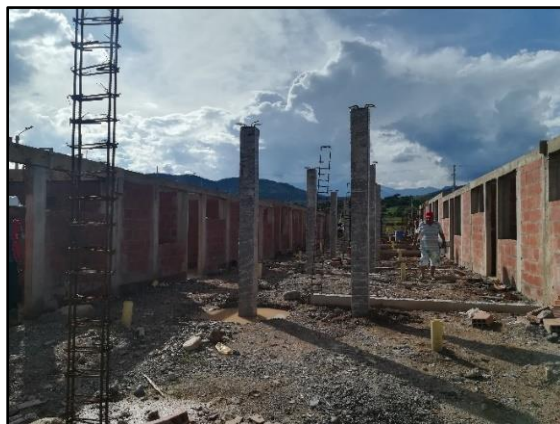
Fotografía 9: chequeo de verticalidad

Fotografía 10: apuntalamiento de columnas

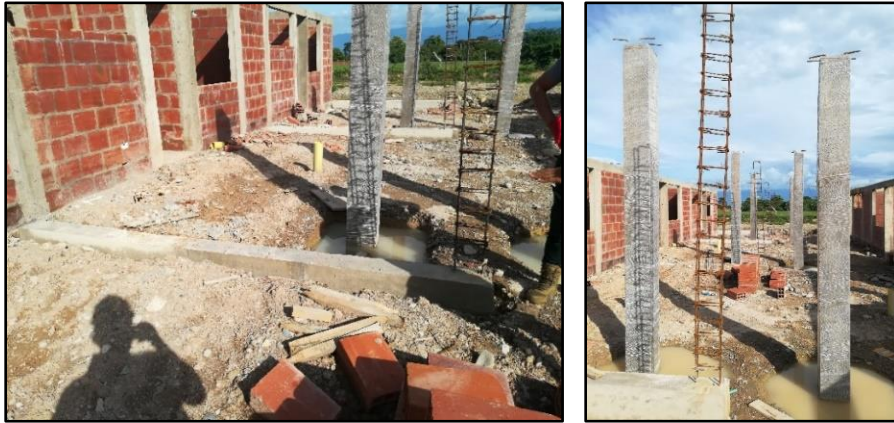
Fotografía 11: Área de zapata inundada

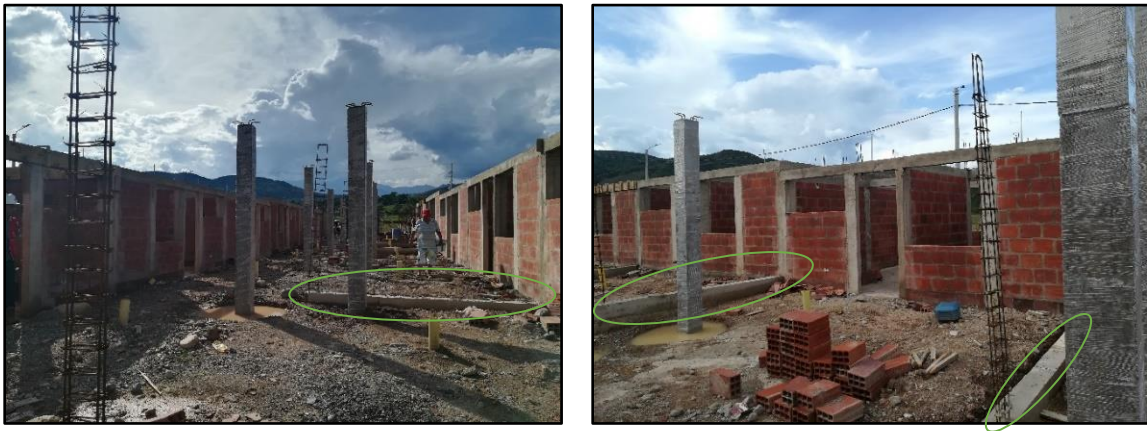
Para la viga de cimentación de muros divisorios se está trabajando con material de río mixto con una resistencia de 3000 PSI

Altura de viga de cimentación: 30cm

Fotografía 12: chequeo de dimensiones en la Viga para muro divisorio

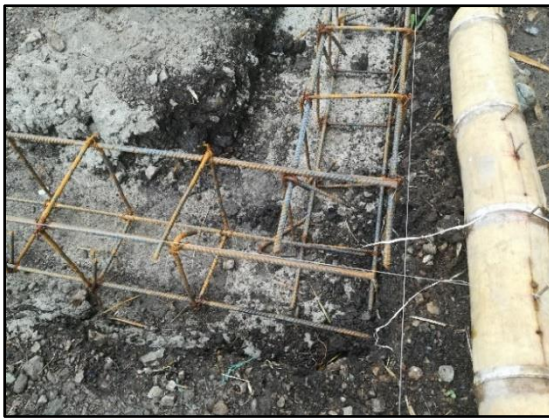
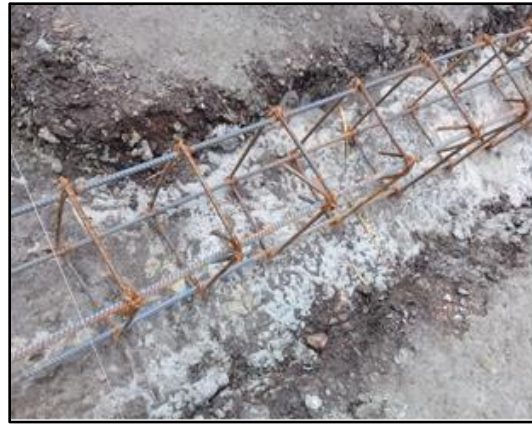
Fotografía 16: Verificación de la colocación de ganchos

Fotografía 17: Disposición de ganchos

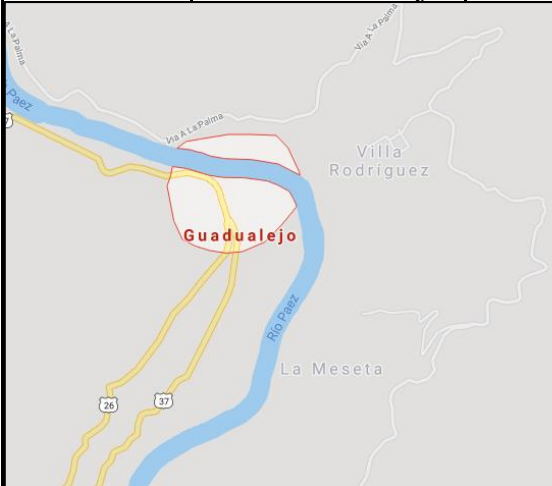
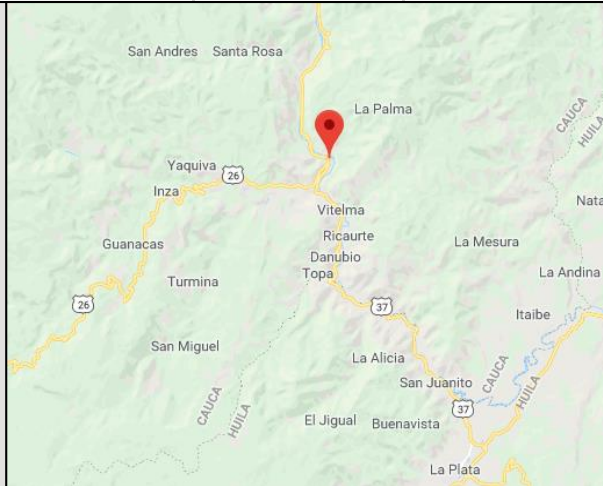
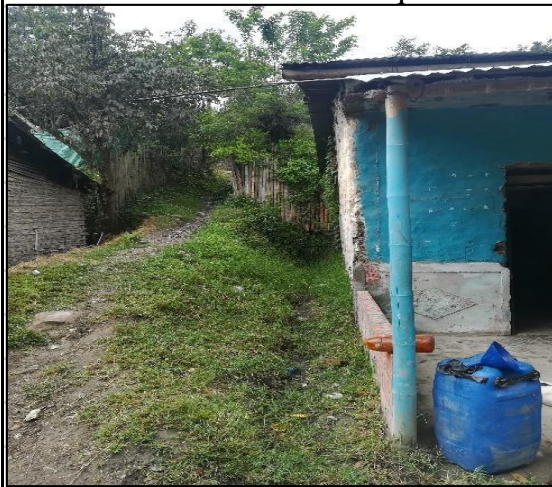
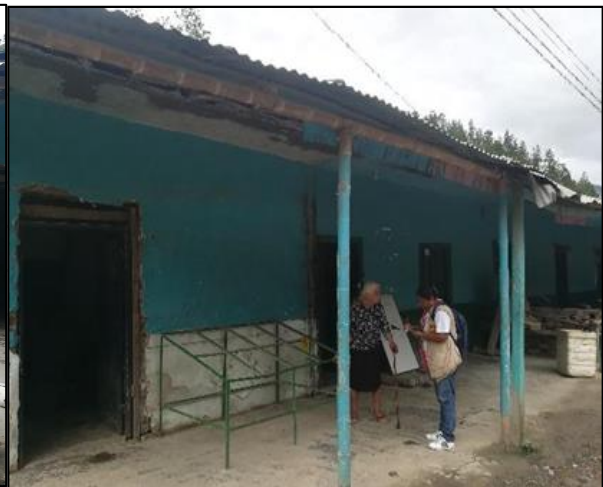
Beneficiario:	Alba Iliá Guzman	Georeferenciación:	02°34'10.7"N	75°58'08.7"E
Ubicación:	Vereda Guadualejo

Características del lote: Acceso a alcantarillado, Fácil acceso a Vías. Los propietarios realizan demolición de la casa que se encuentra en el sitio.

Observaciones: Lote en condiciones óptimas para la construcción

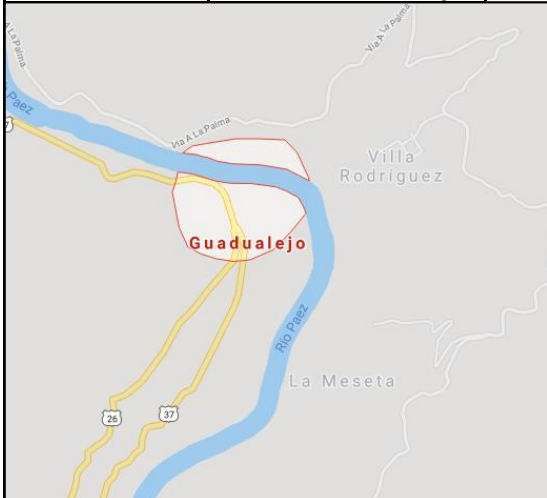
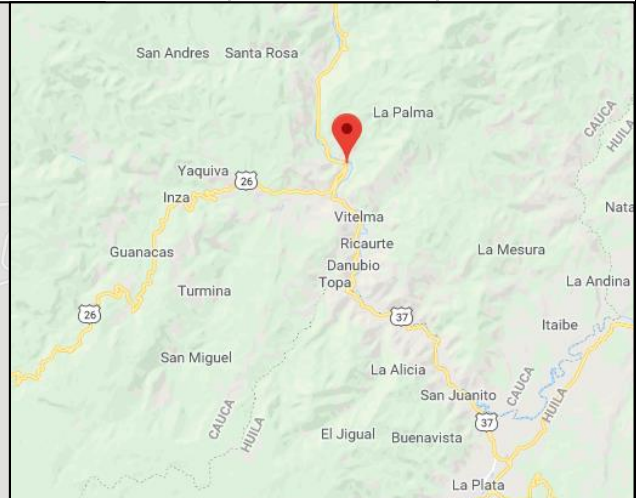
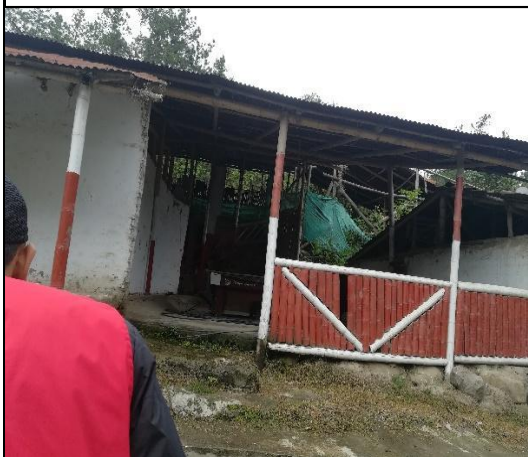
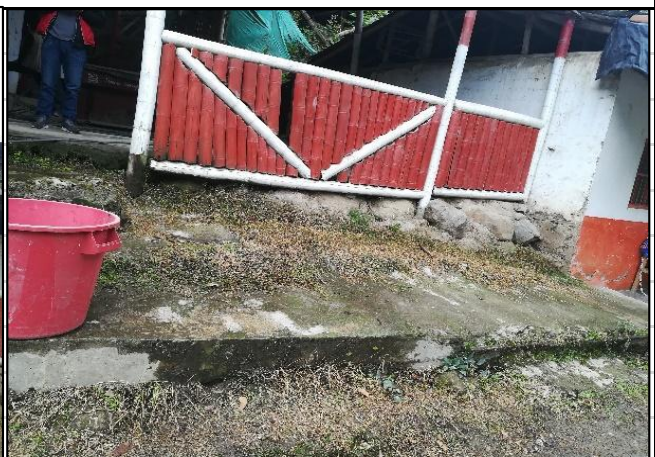
Beneficiario:	Jesús Antonio Rojas	Georeferenciación:	02°34'10.0"N	75°58'08.7"E
Ubicación:	Vereda Guadalejo

Tiene Lote en el cual se encuentra una construcción sobre un relleno, el beneficiario debe demoler dicha construcción. En el sitio se evidencia la necesidad de realizar manejo de taludes buscando garantizar la seguridad a la familia a reasentar. Cuenta con acceso a alcantarillado y a Vías de transporte.

Observaciones: Lote en condiciones que permiten la construcción de vivienda.

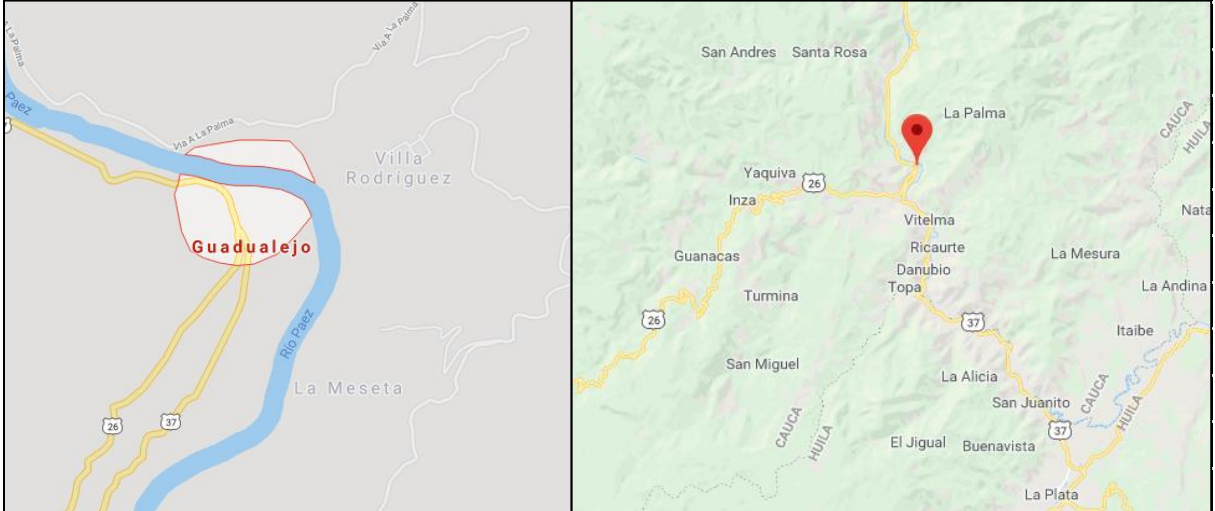
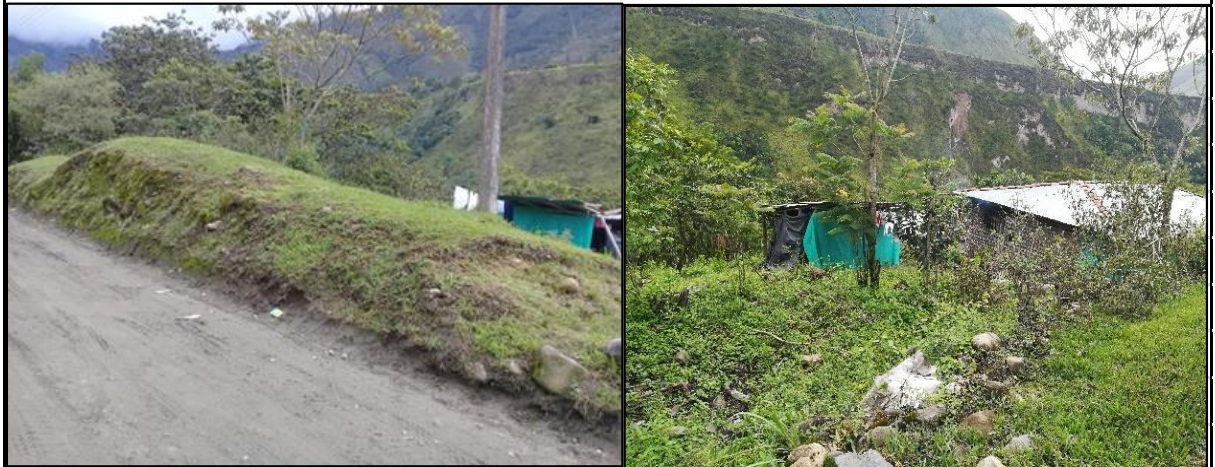
Beneficiario:	Margarita Itio	Georeferenciación:	02°34'10.0"N	75°58'08.7"E
Ubicación:	Vereda Guadualejo

Se realizó la visita al lote que propone la beneficiaria y se llega a la conclusión que la reubicación se lleve a cabo en Lote general ya que el lote presenta condiciones difíciles de trabajar como por ejemplo el volumen de corte de suelo requerido.

Observaciones: Lote en condiciones desfavorables para la construcción de vivienda.

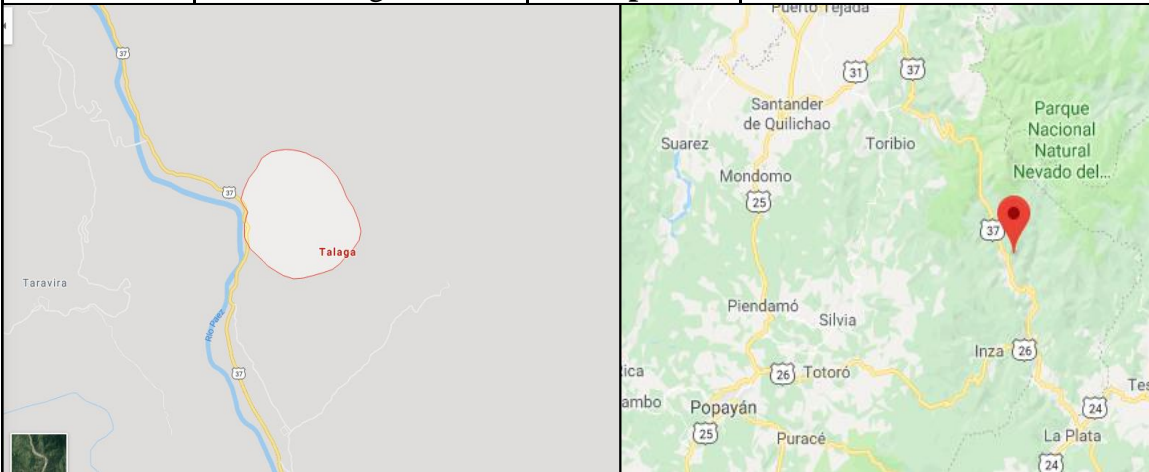
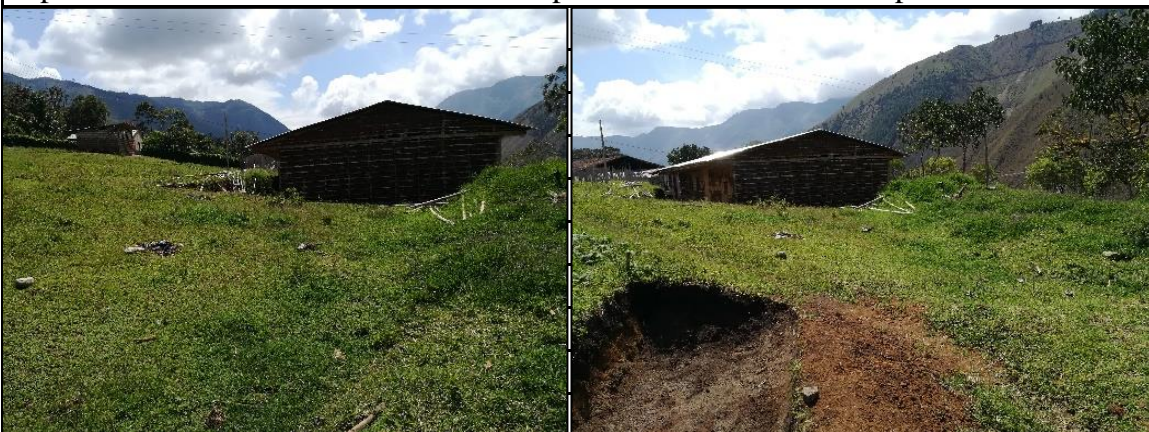
Beneficiario:	Jose Romaldo Quebrada	Tipo vivienda	Tipo 1
Ubicación:	Mesa de Tálaga	Municipio	Páez

Se pudo identificar que el lote visitado cuenta con los servicios básicos : Dispone de una red de acueducto a una distancia de 10 a 15 m, de alcantarillado que pasa por la vía a una distancia aproximada de 5m y una red eléctrica aproximadamente a 10 m. El lote inspeccionado cuenta con unas dimensiones para adecuar una vivienda tipo 1.

Observaciones: Lote en condiciones óptimas para la construcción de vivienda.

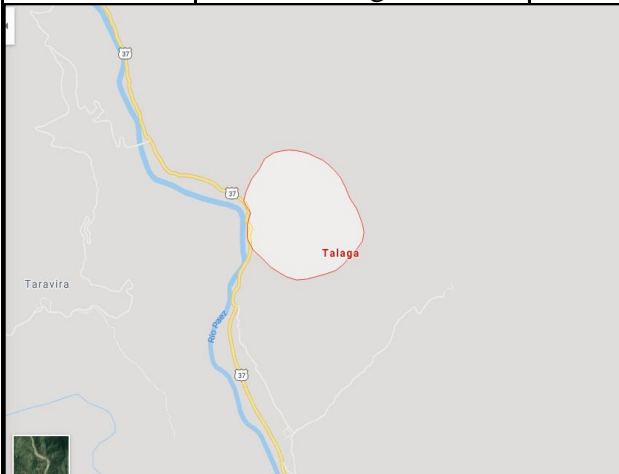
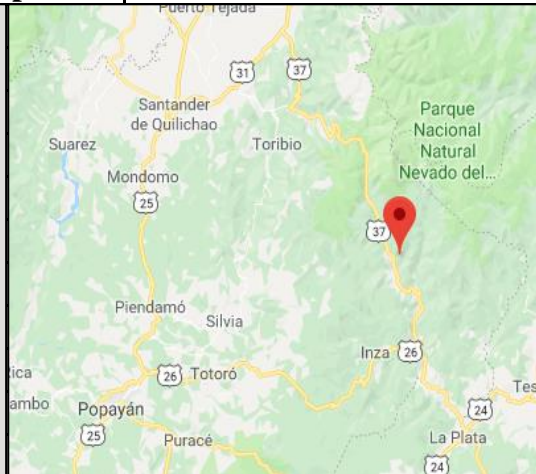
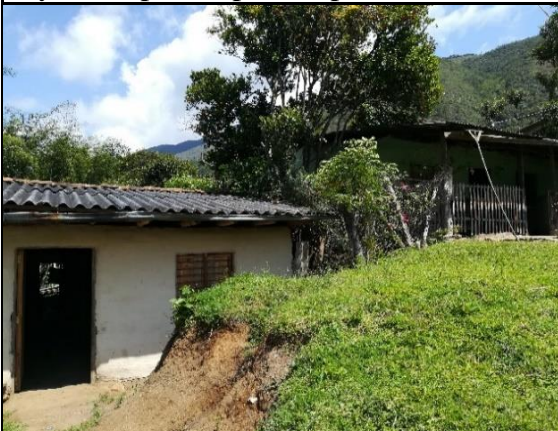
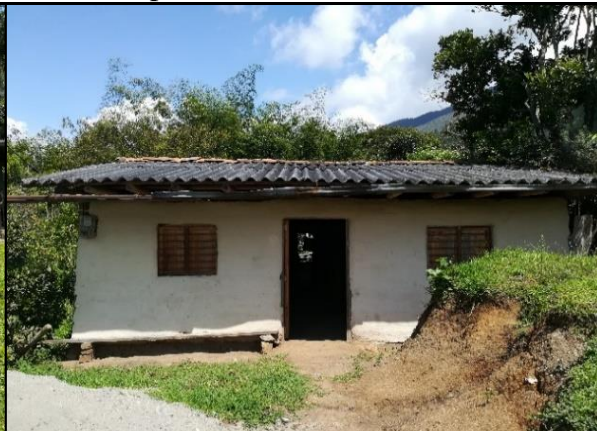
Beneficiario:	Noralba Oteca Caliz	Tipo vivienda	Tipo 1
Ubicación:	Mesa de Tálaga	Municipio	Páez

el lote dispone de una red de acueducto, de alcantarillado y de una red eléctrica, existe una vivienda, la cual debe ser demolida en su totalidad por parte del propietario, otro aspecto a tener en cuenta es la presencia de 2 taludes en los costados del lote, por lo cual el beneficiario deberá realizar la construcción de dos muros de contención con una altura de 1.5 m y 1.4 m para la parte superior e inferior del terreno respectivamente.

Observaciones: Lote en condiciones favorables para la construcción de vivienda, pero requiere muros

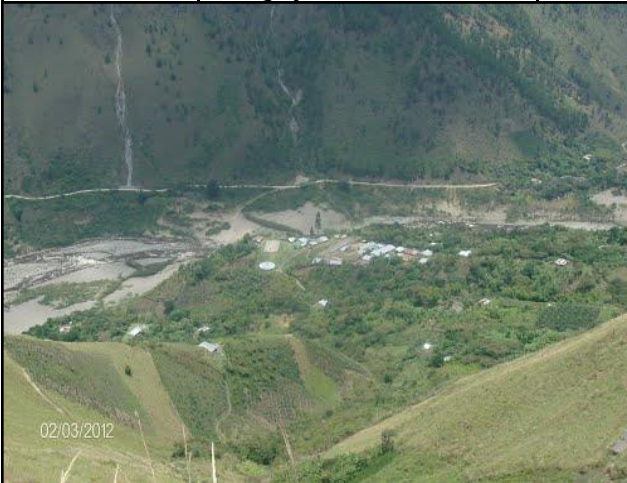
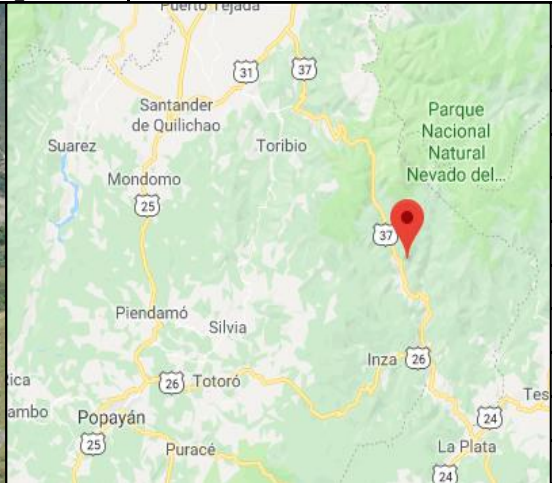
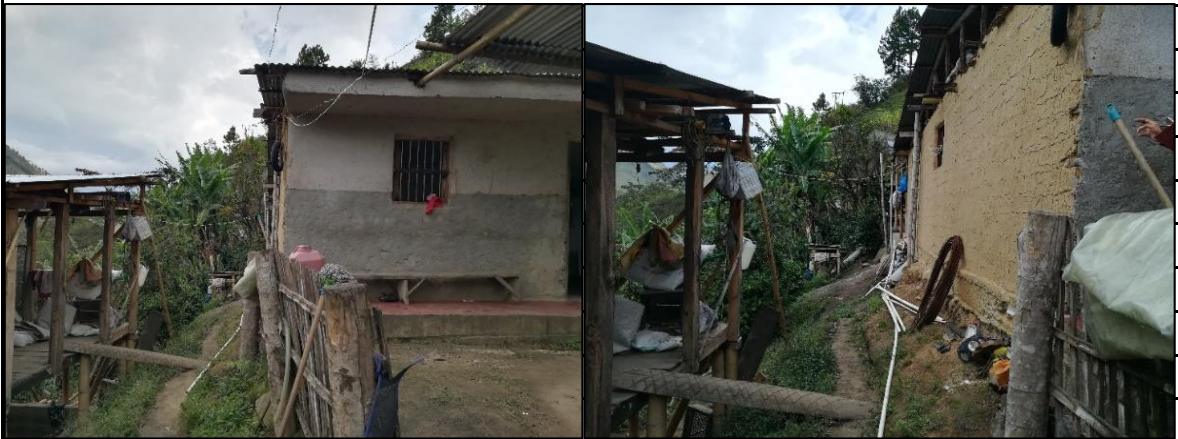
Beneficiario:	Noralba Oteca Caliz	Tipo vivienda	---
Ubicación:	Guaquiyo	Municipio	Páez

Dispone de una red de acueducto y de una red eléctrica, pero no de una red de alcantarillado. Existe una pendiente pronunciada por lo cual se deberá realizar un muro de contención en la parte trasera de la vivienda de una altura de 1.2m si se quiere construir una vivienda, además de quedar expuesta a procesos de erosión de suelos.

Observaciones: Lote en condiciones desfavorables para la construcción de vivienda, por la pendiente que presenta el terreno

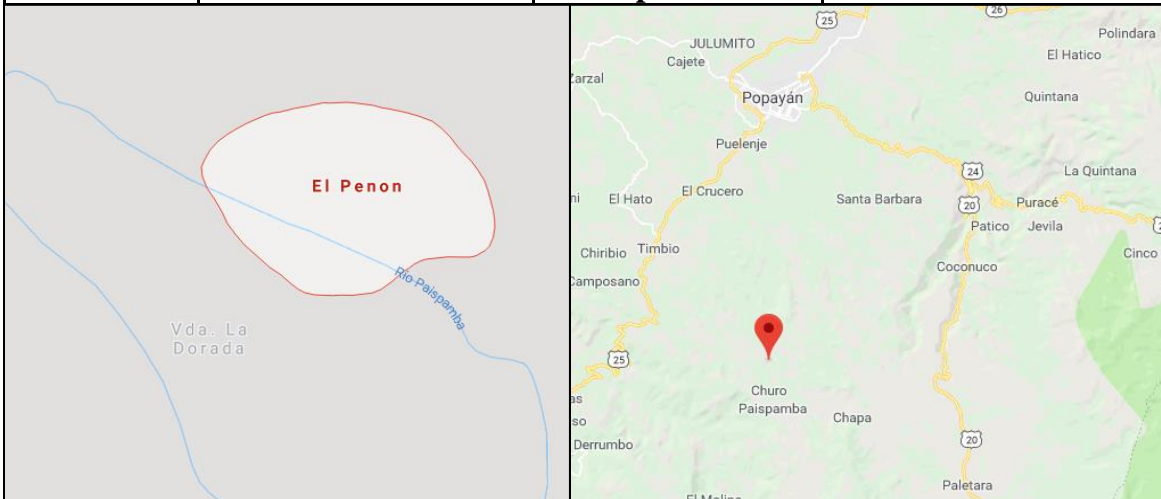
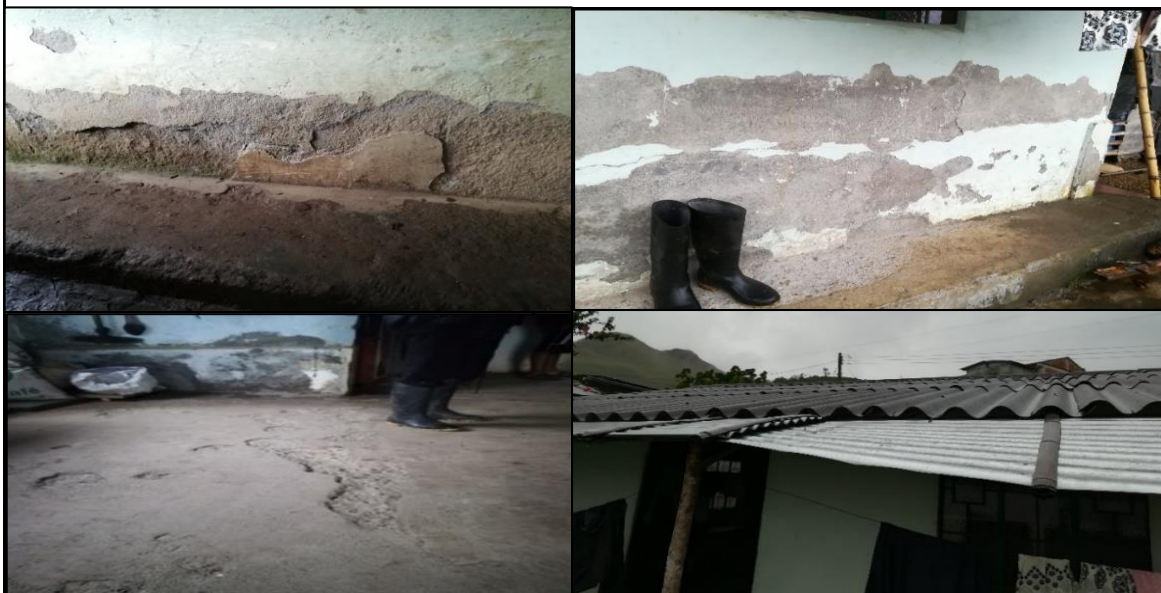
Beneficiario:	Adan Chindicue Muñoz	Sistema estructural	Muro tendinoso
Ubicación:	Asentamiento Páez	Municipio	Sotará

La vivienda presenta problemas de humedad en los muros y desgaste en el piso. El techo se encuentra en condiciones visiblemente buenas.

Observaciones: La humedad por capilaridad afecta notablemente la vivienda

Esta propuesta pretende realizar mediante la aplicación de una malla con mortero sobre los muros, una vez planteada la alternativa para realizar la rehabilitación del muro se proponen adicionalmente a esta una alternativa para evitar un futuro deterioro de los elementos que se espera intervenir.

- Aplicación del recubrimiento de mortero cemento-cal-arena, donde en la parte baja del muro se debe implementar la utilización de un mortero impermeabilizado, evitando así la filtración del agua por capilaridad.

El Drenaje perimetral del terreno consta en realizar a nivel de piso la construcción de una zanja que rodee la vivienda con finalidad evitar que la humedad proveniente del suelo suba por capilaridad hasta el muro.

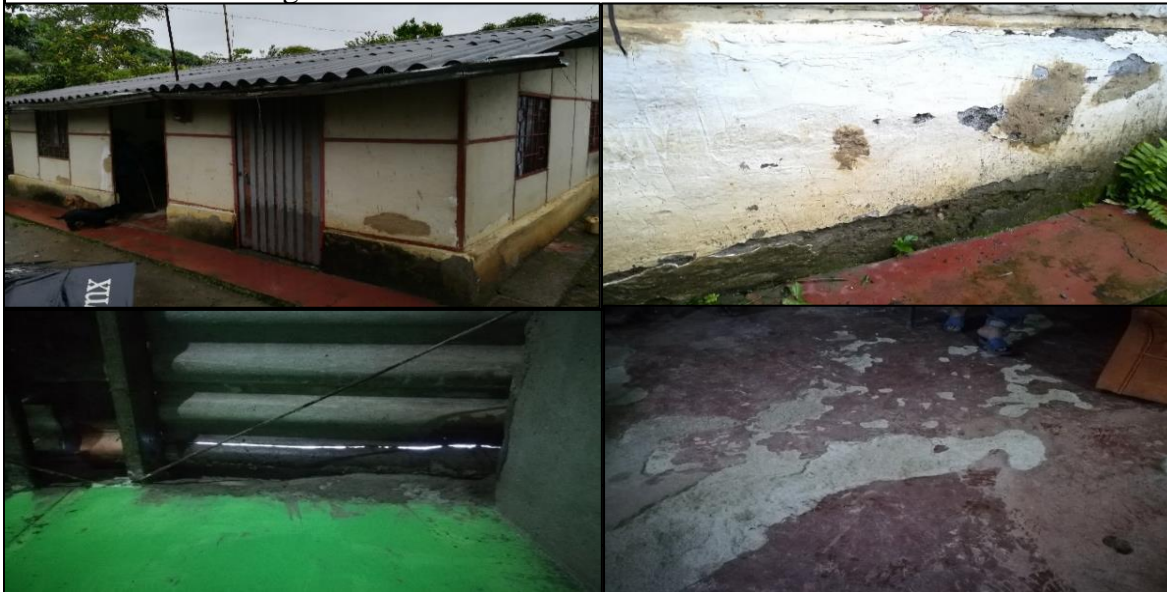
Beneficiario:	Lilia Gutierrez	Sistema estructural	Muro tendinoso
Ubicación:	Asentamiento Páez	Municipio	Sotará

La vivienda visitada no ha recibido ningún tipo de mantenimiento por parte del beneficiario, los pisos se encuentran desgastados, la teja de cubierta presenta grietas en zona de alcobas, los muros presentan humedad ya que al encontrarse bajo nivel el agua de escorrentía baja a la zona de la vivienda generando estos daños en los muros.

Observaciones: La Vivienda requiere mantenimiento además de los muros en pisos y tejado

En cuanto a los daños presentados en la teja de la cubierta, se espera poder cambiar cada una de estas en las viviendas existentes en este reasentamiento, logrando evitar así problemas de humedad por filtración y dando así una calidad de vida mucho mejor a cada beneficiario.

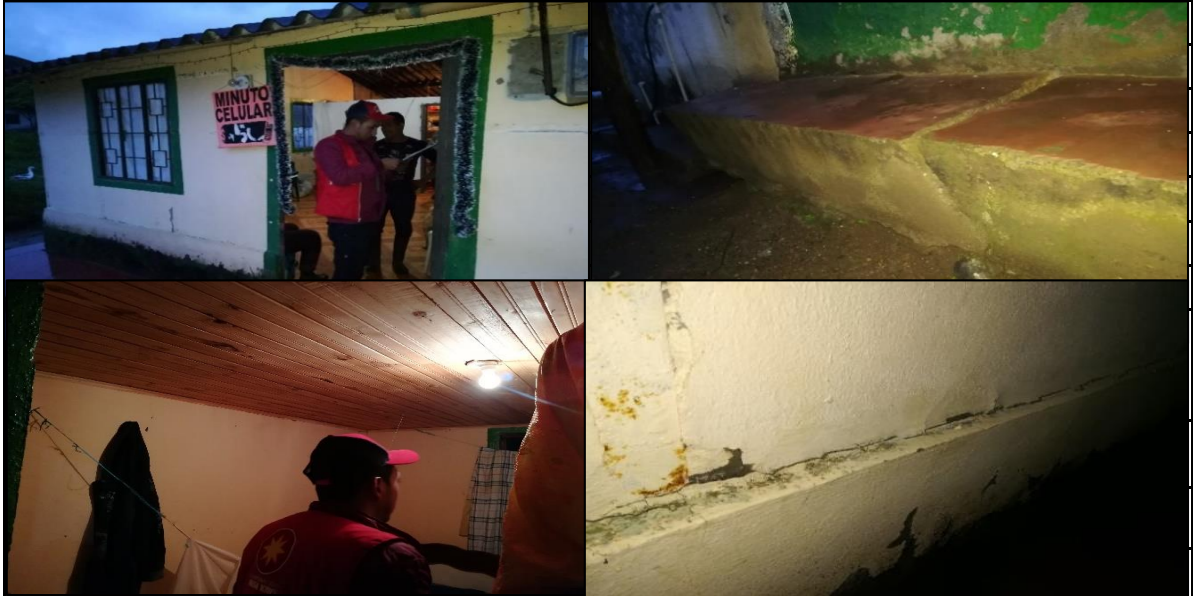
Beneficiario:	Ruben Terez	Sistema estructural	Muro tendinoso
Ubicación:	Asentamiento Páez	Municipio	Sotará

En esta vivienda el beneficiario ha colocado baldosa de cerámica en el piso lo cual ha ayudado en la conservación de este. Los muros presentan humedad, hay deterioro de andenes, la teja de cubierta presenta goteras. El agua de escorrentía corre por los alrededores y parte central de la vivienda debido su disposición en el terreno.

Observaciones: La Vivienda ha recibido cuidados, por lo tanto la afectación solo es en muros y andenes
