**AUXILIAR DE INGENIERÍA COMO APOYO TÉCNICO – ADMINISTRATIVO EN LA
PROYECCIÓN DE INFORMES DE SEGUIMIENTO Y SUPERVISIÓN DE LAS OBRAS
DEL SECTOR URBANO Y RURAL DE LA SECRETARIA DE INFRAESTRUCTURA Y
VALORIZACIÓN DE PASTO**

**UNIVERSIDAD DEL CAUCA
FACULTAD DE INGENIERÍA CIVIL - PROGRAMA INGENIERÍA CIVIL
DEPARTAMENTO DE GEOTECNIA
POPAYÁN
ABRIL 2019**

**INFORME FINAL DE AVANCE EN EJECUCIÓN Y SUPERVISIÓN DE LAS OBRAS
DEL SECTOR URBANO Y RURAL DE LA SECRETARIA DE INFRAESTRUCTURA
Y VALORIZACIÓN DE PASTO PARA OPTAR EL TITULO DE INGENIERO CIVIL**

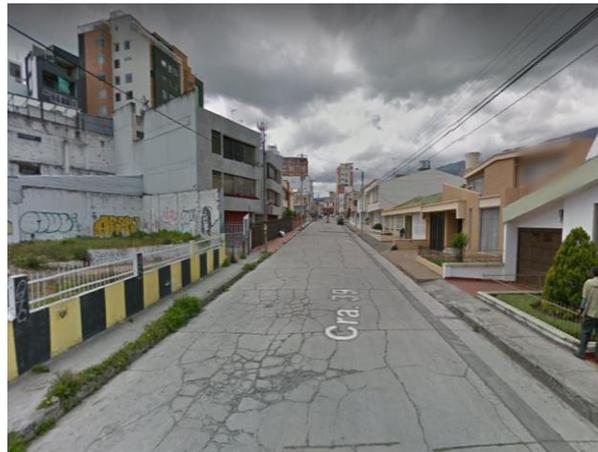
Imagen 1. Fuente propia.

En las imágenes N°1 y N°2 se evidencian las vías a intervenir, encontrándose en muy mal estado de conservación, lo que genera dificultad en la movilidad vehicular y afectación directa a la comunidad que forma parte del Proyecto.

En los diferentes sectores que se intervinieron se encontraron daños tales como piel de cocodrilo, baches profundos y grietas en áreas considerables. Las cuales fueron cuantificadas conjuntamente con el personal de la Alcaldía, Interventoría y Contratista.

Estado inicial de la obra, presenta piel de cocodrilo, fisuras y fracturas que impiden la buena movilidad vehicular.

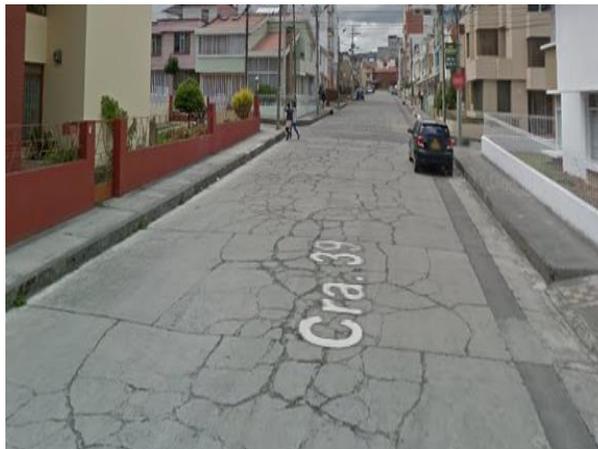
Imagen 2. Fuente propia.

Estado inicial de la obra, presenta piel de cocodrilo, fisuras y fracturas que impiden la buena movilidad vehicular.

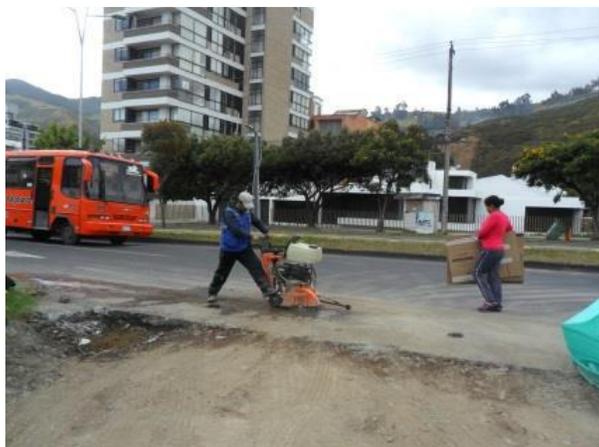
**Imagen 4. Corte de concreto hidráulico y demolición de pavimento rígido en mal estado.
Fuente propia.**

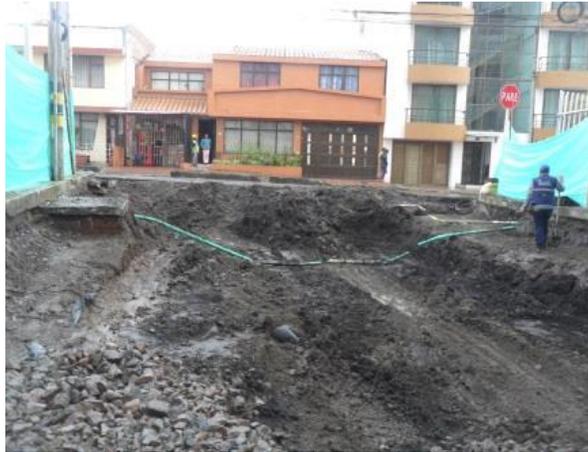
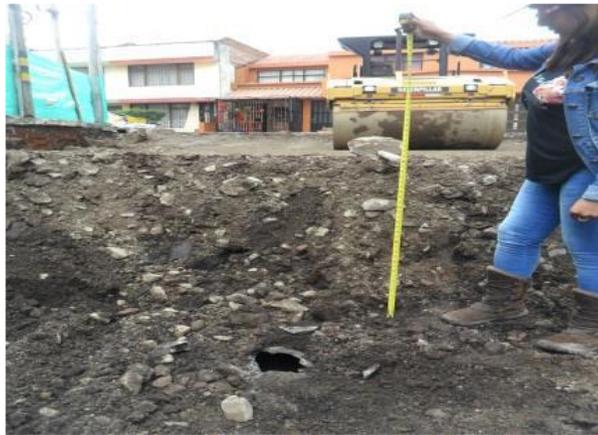
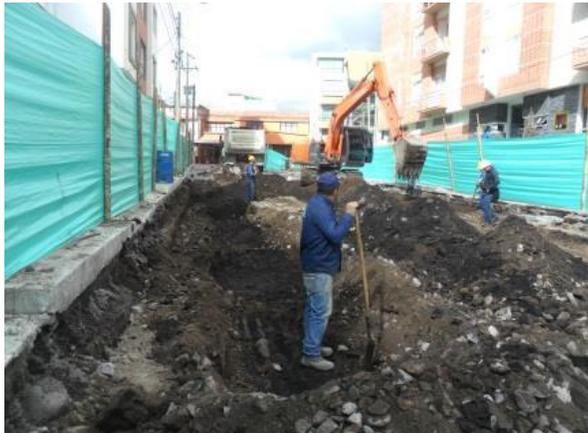
Durante los procedimientos de excavación para la futura estructura de pavimento flexible, se evidencia la presencia de fallas en la capa de sub-rasante a causa de la antigua posición de las líneas de acueducto en las siguientes abscisas: K0+259,43 - K0+240, - K0+224, K0+194- K0+160, - K0+112, K0+152,30 -K0+133,8, K0+105,2- K0+080, - K0+060, K0+072,8 - K0+032,8 Costado izquierdo, K0+030 - K0+020 eje de la vía, K0+020 - K0+000 eje de la vía, intersección calle 19b; tal como se evidencia en la imagen N° 8, N° 9 y N° 10:

Al respecto, mediante comité de seguimiento de obra y en conjunto con la supervisión del proyecto, en la imagen N° 11 se puede ver como se realiza el procedimiento de mejoramiento del suelo de sub-rasante empleando material de pedraplén en los sitios puntuales, mencionados en el párrafo inmediatamente anterior, además de incluir el suministro e instalación de geotextil y geo-malla, imagen N° 12 según el diseño contemplado y suministrado por la Supervisión.

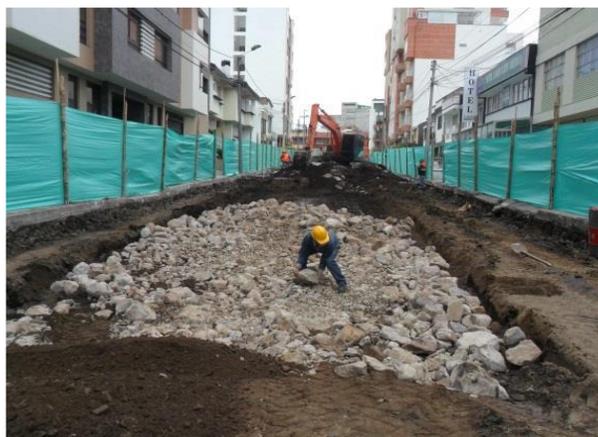
**Imagen 11. Fuente Propia
Suministro e instalación de pedraplén**

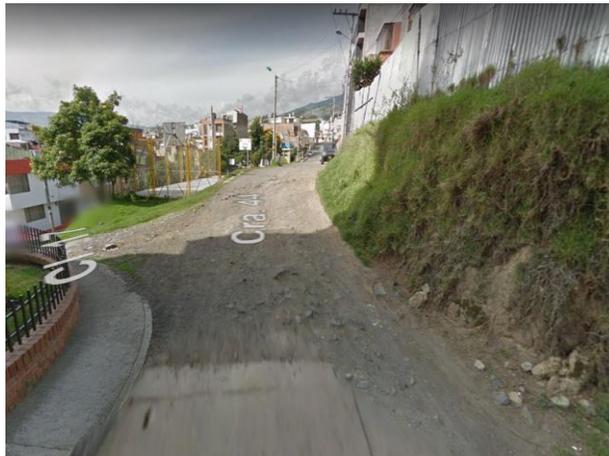
En la imagen N° 26 se puede ver que la vía a intervenir se encuentra en muy mal estado de conservación, lo que genera dificultad en la movilidad vehicular y afectación directa a la comunidad que forma parte del Proyecto.

En los diferentes sectores que se intervinieron se encontraron daños tales como piel de cocodrilo, baches profundos y grietas en áreas considerables. Las cuales fueron cuantificadas conjuntamente con el personal de la Alcaldía, Interventoría y Contratista.

Imagen 26. Fuente propia
Estado inicial de la obra.

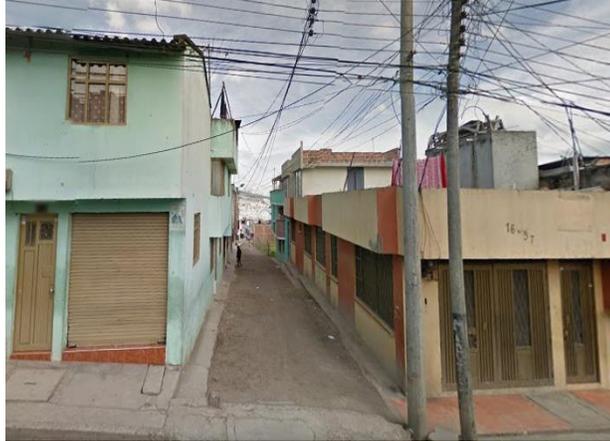
En la imagen N° 32 se puede ver que la vía a intervenir no presenta una superficie de rodadura adecuada ni un sistema de drenaje ni ningún tipo de intervención por parte de la comunidad, generando así inconvenientes de movilidad vehicular.

Imagen 32
Estado inicial de la obra
