**APOYO EN EL SEGUIMIENTO A LA CONSTRUCCIÓN DE VIVIENDAS Y OBRAS
DE MITIGACIÓN**

PROYECTO FINAL TRABAJO DE GRADO MODALIDAD PASANTÍA

**UNIVERSIDAD DEL CAUCA
FACULTAD DE INGENIERÍA CIVIL - PROGRAMA INGENIERIA CIVIL
DEPARTAMENTO DE HIDRAULICA
POPAYÁN, 2020**

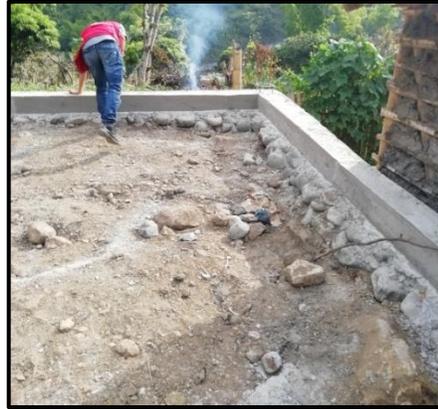
Esta viga de cimentación en algunas viviendas se requería que esté apoyada sobre un concreto ciclópeo, debido a la calidad del suelo y en otras ocasiones para poder subir de cota. Así como se mostrará en la siguiente figura.

Figura No. 21 Viga de cimentación apoyada sobre concreto ciclópeo.

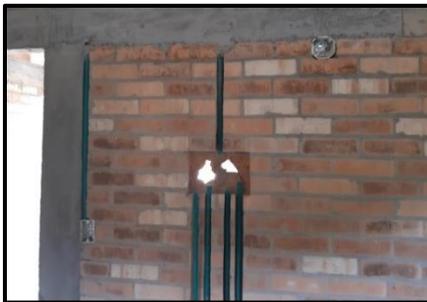
Figura No. 30 Detalle 1.

En una de las viviendas se pudo observar que al momento de cortar el ladrillo para la caja eléctrica se pasan hacia el otro lado de la pared, para lo cual es necesario resanar este daño. Y se recomendó a los trabajadores ser más cuidadosos al momento de cortar estos espacios para las cajas eléctricas.

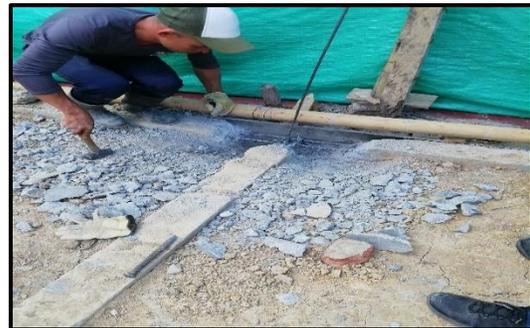
Figura No. 31 Detalle 2.

Se observó que el armazón del acero no estaba cumpliendo con los ejes para lo cual fue necesario romper y volver a cuadrar los aceros. Se dejó haciendo la recomendación de siempre estar pendiente de los ejes para que no sigan pasando estas cosas ya que representan pérdidas.

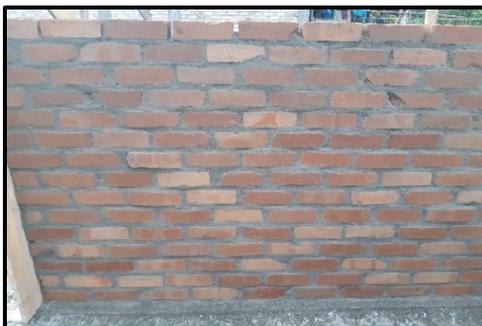
Figura No. 32 Detalle 3.

Se observó muro con ladrillos puestos en mal estado lo que afecta la estética del mismo debido a que esto queda expuesto a la vista. Se sugirió escoger mejor los ladrillos que se pondrán y mejorar la pega de ladrillo limpiando la superficie y evitando que queden tumultos de mortero.

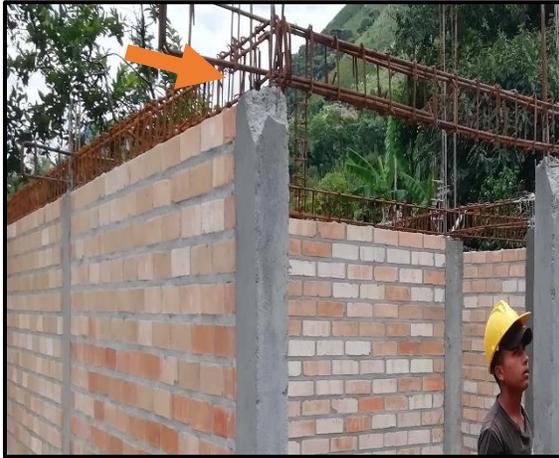
Figura No. 33 Detalle 4.

Estos suele ser muy usual debido a que a la hora de quitar la formaleta se queda pegado algo de concreto lo que daña la forma ideal de la columna (en este caso) o cualquier otro elemento estructural. Para esto hay algo que se llama coloquialmente “maquillaje” lo que hacen es una mezcla de mortero y se completan estas partes y lo que hace es que el elemento estructural quede liso y sin poros.

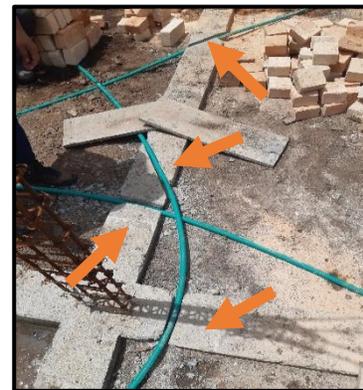
Figura No. 34 Detalle 5.

En alguna vivienda se logró ver que habían maestros los cuales cortaban las vigas de cimentación para hacer pasar las tuberías para el acueducto. Estos no es correcto debido a que ya que se trata de un elemento estructural estos cortes pueden afectar su resistencia de diseño. Para esto se recomienda a los maestros pasar la tubería por otro lado sin tener la necesidad de hacer esos cortes, como por ejemplo por debajo de la cimentación junto con la tubería del alcantarillado.

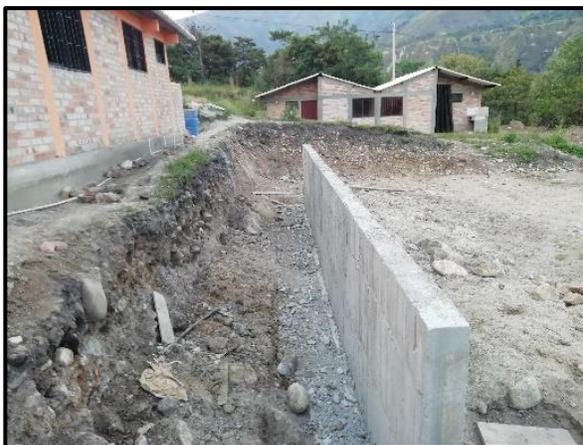
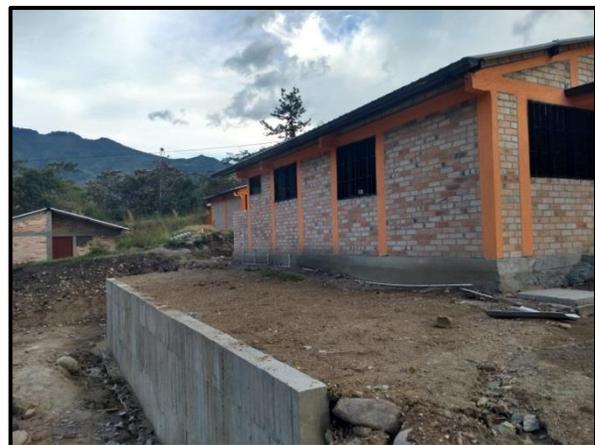
Figura No. 35 Detalle 6.

A la hora de realizar este muro hubo un error en la localización por lo que fue necesario rellenar este espacio y quedó tal y como lo indica la figura de la derecha.

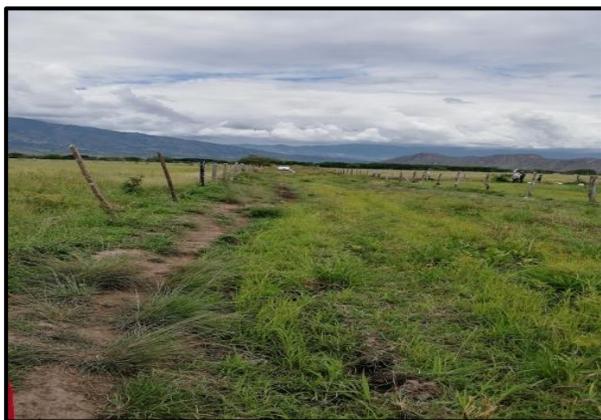
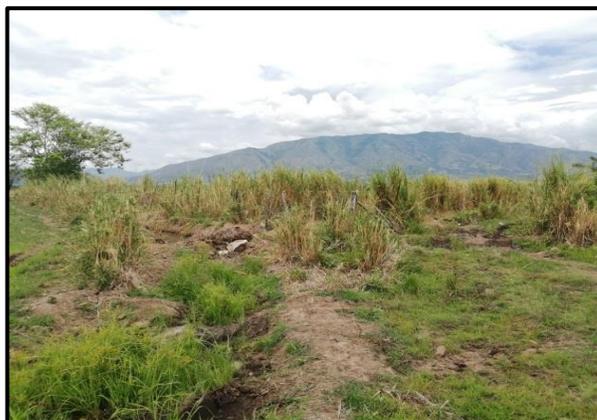
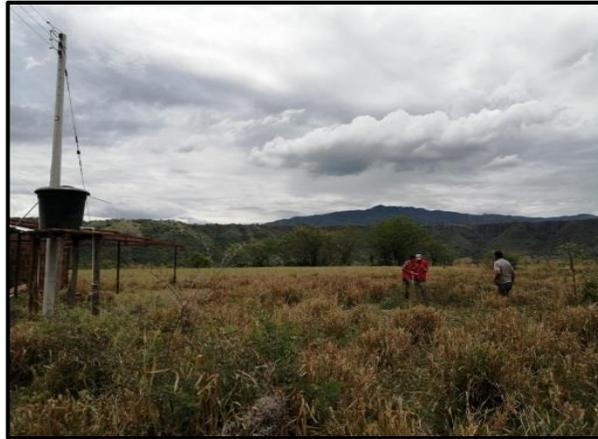
Figura No. 36 Registro fotográfico lote #1.

Se pudo identificar que el lote visitado: Dispone de un tanque para uso en el lote y de una red eléctrica, en el lote ofrecido por el beneficiario se evidencia una construcción inconclusa la cual es de fácil demolición. Por otro lado, se observa que la vía de acceso no está en óptimas condiciones. El beneficiario dice que ya hay una gestión para pasar maquina por el lugar y acomodar el acceso.

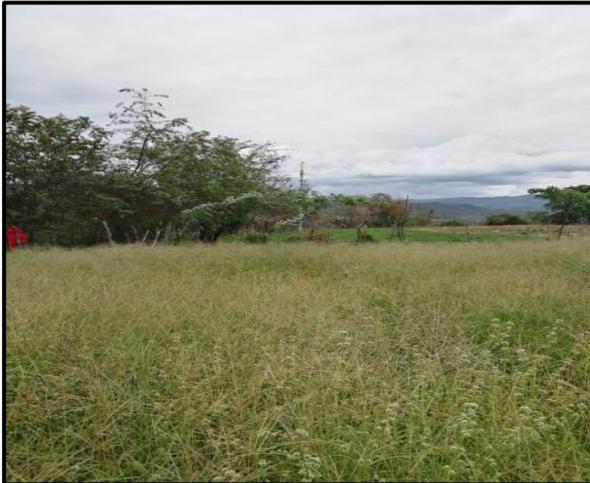
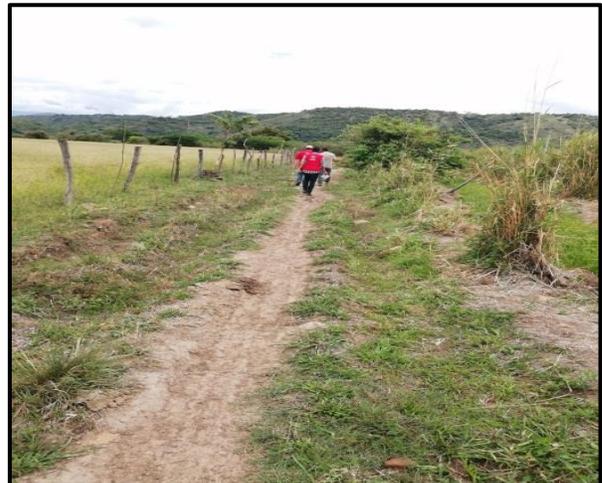
Figura No. 37 Registro fotográfico lote #2.

Se pudo identificar que el lote visitado: Dispone de una red eléctrica ubicada de 20 a 30 m, el beneficiario dice que agua la podía hacer llegar hasta el lote, y que la conducción sería por medio de manguera no es lejos. El lote inspeccionado se encuentra ubicado cerca al Lote #1 compartiendo la vía de acceso, la cual como ya se mencionó anteriormente no se encuentra en buenas condiciones para transporte de materiales.

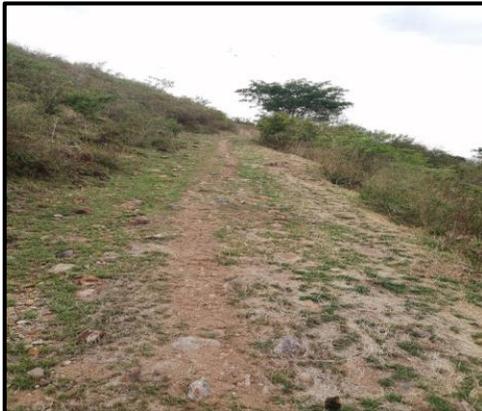
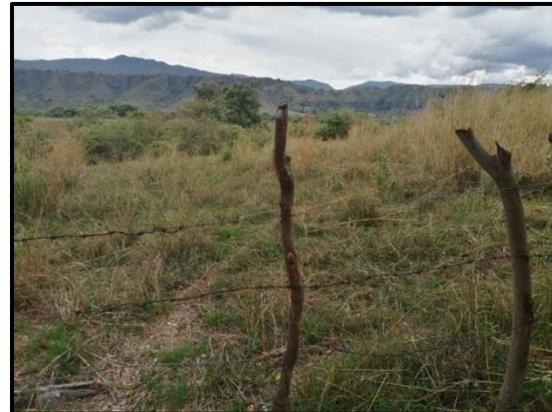
Figura No. 38 Registro fotográfico lote #3.

Se pudo identificar que el lote visitado: En este lote hubo problema debido a que el posta de energía más cercano se encontraba aproximadamente a unos 300m, así mismo a la misma distancia pretenden bajar agua mediante mangueras Por otro lado, la vía de acceso, aunque con un poco de pendiente si es accesible para el transporte de materiales, esta vía de accesos es una servidumbre.

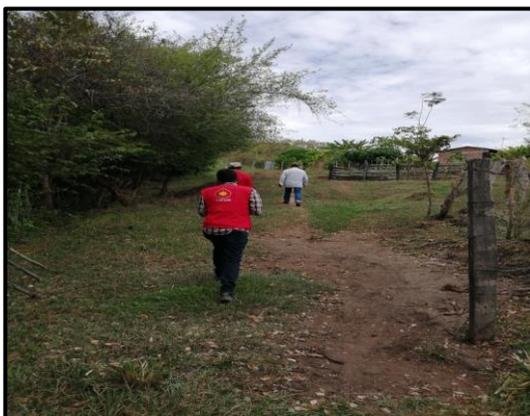
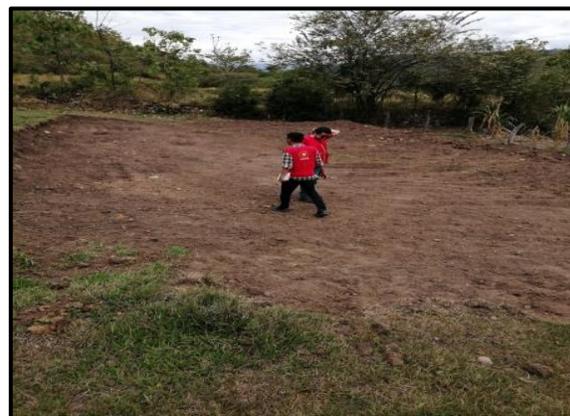
Figura No. 39 Registro fotográfico lote #4.

Se pudo identificar que el lote visitado: Dispone de agua para el lote, y de una red eléctrica cercana. El señor Marco en el lugar de la vivienda ya realizó un descapote y explanación. Por el lado del acceso, se cuenta con un buen acceso hasta el lote para transporte de materiales. Una observación que se puede hacer a este lote, es la revisión de la cota ya que a simple vista no es que haya mucha lejanía al río.

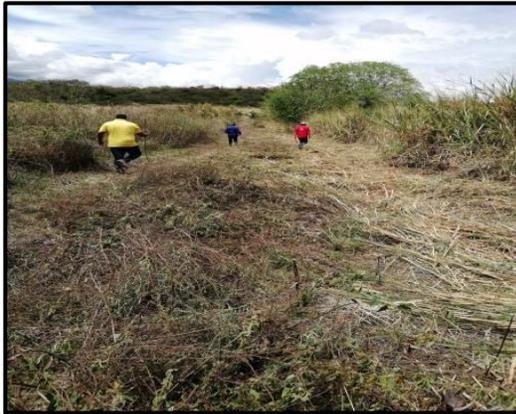
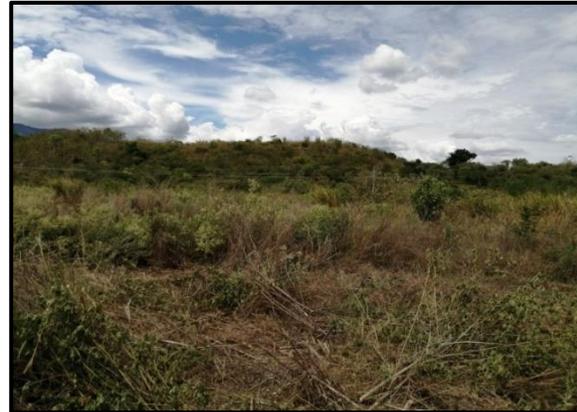
Figura No. 40 Registro fotográfico lote #5

Se pudo identificar que el lote visitado: Inicialmente el beneficiario tenía una ubicación de su lote, pero el poste quedaba a unos 150 metros aproximadamente, a lo cual le recomendamos acercarse más al posta de luz. Para lo del agua, en el momento no contaba con agua en el lote, pero asegura hacerla llegar mediante manguera y que no es muy lejos. Para el acceso no habría problema en la cuestión de acarreo de materiales.

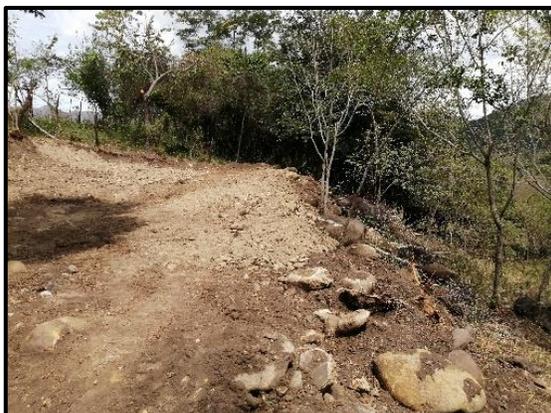
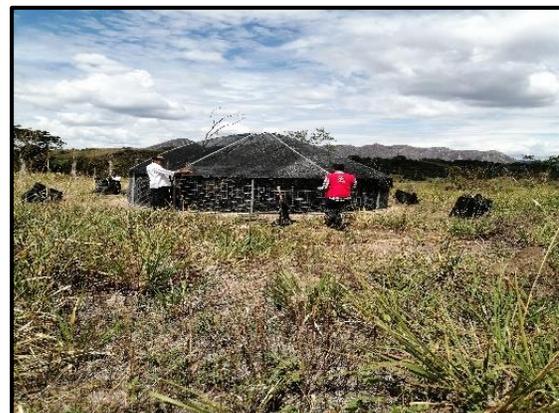
Figura No. 41 Registro fotográfico lote #6.

Se pudo identificar que el lote visitado cuenta con los servicios básicos: Dispone de un tanque de abastecimiento compartido y una red eléctrica aproximadamente a 30 m. El beneficiario modifico una parte del terreno para la construcción de su casa, sin embargo, la ubicación no es conveniente ya que se encuentra muy cerca al lindero y el relleno era inestable, se sugiere correr la ubicación de la casa unos y se toma un nuevo punto.

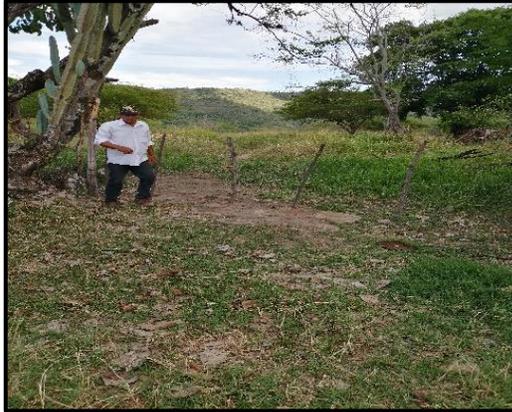
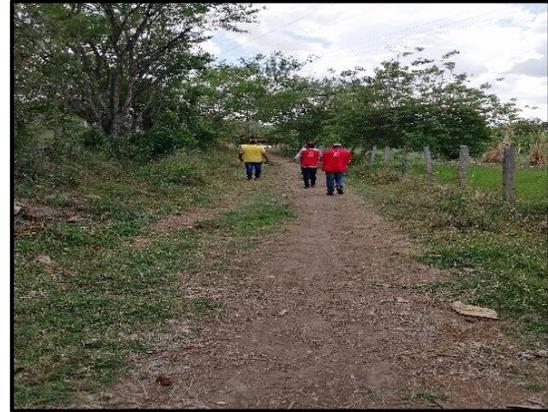
Figura No. 42 Registro fotográfico lote #7.

Se pudo identificar que el lote visitado se encuentra en condiciones óptimas para construcción, este cuenta con los servicios básicos como agua y electricidad además de su respectiva entrada de acceso. Dispone de un tanque de abastecimiento que comparte con el propietario anterior, sin embargo, este tanque se encuentra por debajo de la cota de la ubicación de la casa.

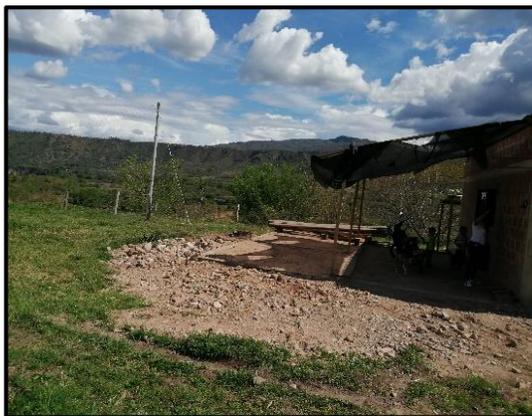
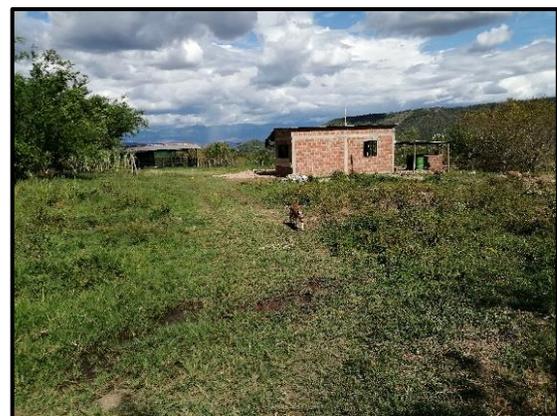
Figura No. 43 Registro fotográfico lote #8.

Se pudo identificar que el lote visitado: Se encontró una vivienda ya existente la cual deberá ser demolida para la construcción de la nueva obra, cuenta con el servicio de energía y de agua además de su camino de acceso.

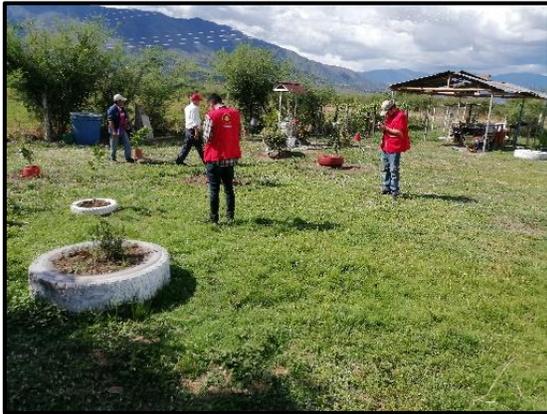
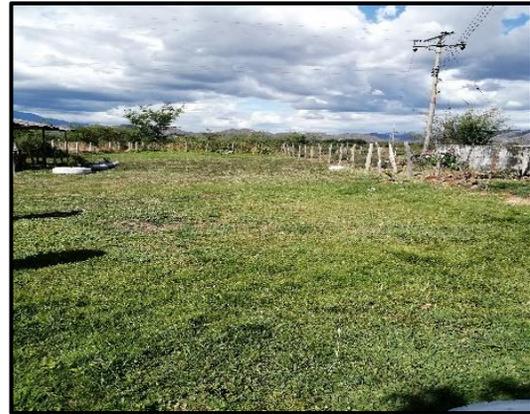
Figura No. 44 Registro fotográfico lote #9.

Se pudo identificar que el lote visitado: Dispone de todos los servicios básicos como agua, energía y la vía de acceso además de contar con un espacio plano y amplio para la construcción de la vivienda.
