**AUXILIAR DE INGENIERÍA EN LA SUPERVISIÓN Y ANÁLISIS DE  
ACTIVIDADES DESARROLLADAS EN LA CONSTRUCCIÓN DEL CONJUNTO  
RESIDENCIAL LA ESTACIÓN**

**UNIVERSIDAD DEL CAUCA  
FACULTAD DE INGENIERÍA CIVIL  
PROGRAMA DE INGENIERÍA CIVIL  
DEPARTAMENTO DE CONSTRUCCIÓN  
POPAYÁN  
2010**

**Informe Final de Práctica Profesional (Pasantía) para optar al título de  
Ingeniera Civil**

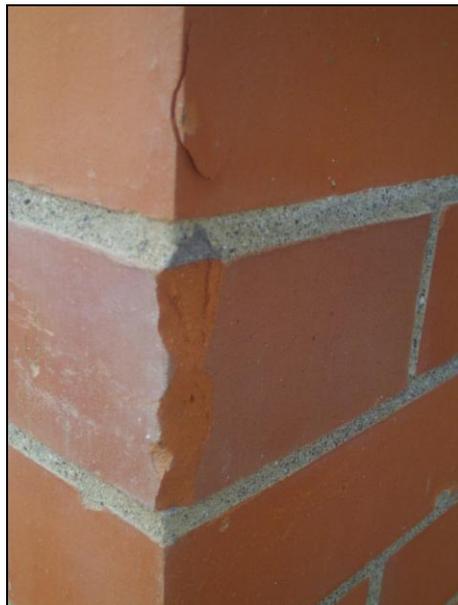
Figura 32. Ladrillo fracturado.

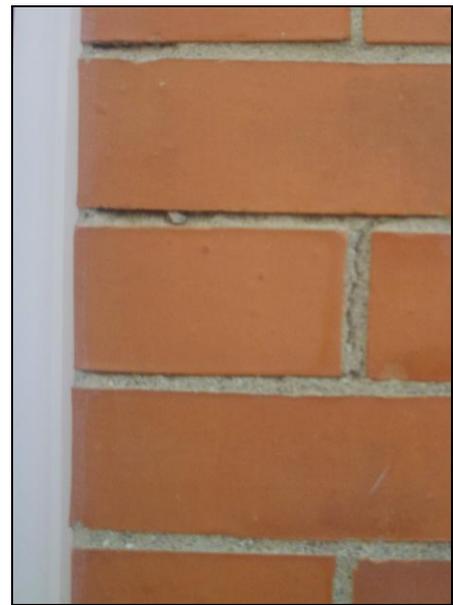
Figura 33. Desmoronamiento del mortero de pega.

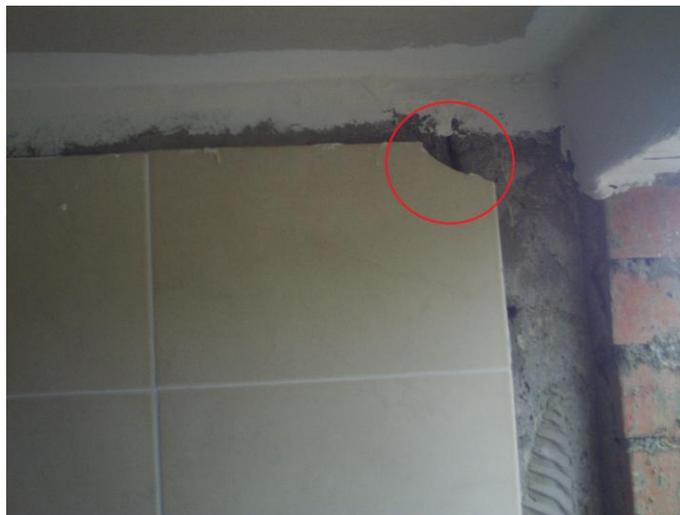
Figura 34. Fichas con desportilladuras.

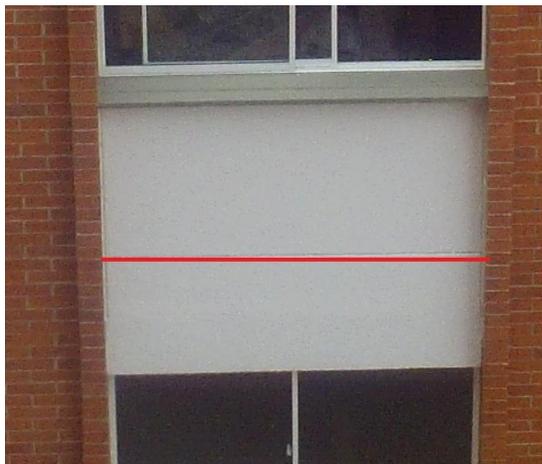
Figura 36. Dilatación torcida.

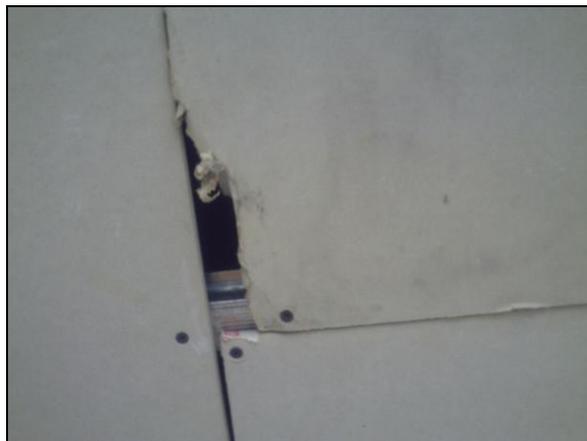
Figura 37. Se observa el deterioro en una esquina del panel debido a un mal corte.

- En las cuadrillas 2, 4,5 y 7 se encontró que al hacer los recortes del panel no se tomaron las medidas exactas conllevando a pérdidas de tiempo y desperdicio de material.
- Se percibió que el sostener los paneles de forma poco cómoda para la instalación obliga a hacer movimientos innecesarios, ya que se deben bajar colocarlos contra los muros y recogerlos de nuevo.
- Al iniciar la actividad la mayor parte de las cuadrillas no revisan las placas previamente y en el proceso de instalación deben cambiarlas, por estar deterioradas, con deformaciones, etc.
- Al encontrar regularidades en el área a cubrir, se deben hacer mayor cantidad de cortes.
- La aparición de juntas escalonadas se presenta al intentar forzar los paneles para que entren en su lugar.

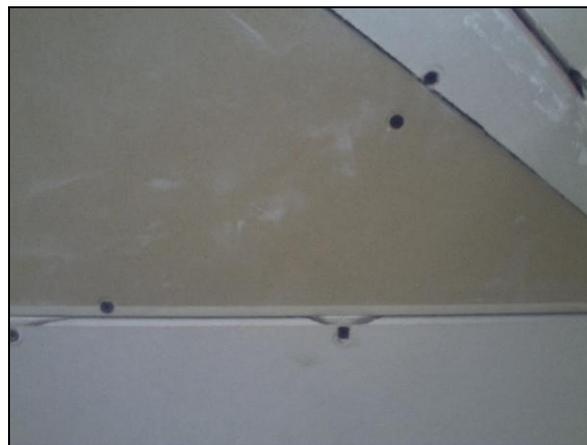
Figura 38. Juntas escalonadas.
