TRABAJO DE PASANTIA
AUXILIAR DE AUDITORIA EN LA OBRA PÚBLICA

JOHANA MILENA VALENCIA PERDOMO

UNIVERSIDAD DEL CAUCA
FACULTAD DE INGENIERÍA CIVIL
DEPARTAMENTO DE GEOTÉCNIA
PROGRAMA DE INGENIERIA CIVIL
POPAYÁN
2008

**TRABAJO DE PASANTIA DESARROLLADO EN LA CONTRALORIA
MUNICIPAL DE POPAYÁN PARA OPTAR POR EL TITULO DE INGENIERA
CIVIL**

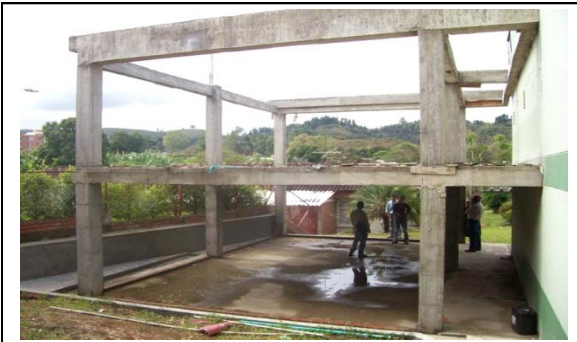
OBSERVACION: Se observa la losa de piso y entepiso sin recubrir, lo que puede perjudicar la durabilidad del concreto debido a que esta no fue diseñada para ser expuesta a la intemperie.

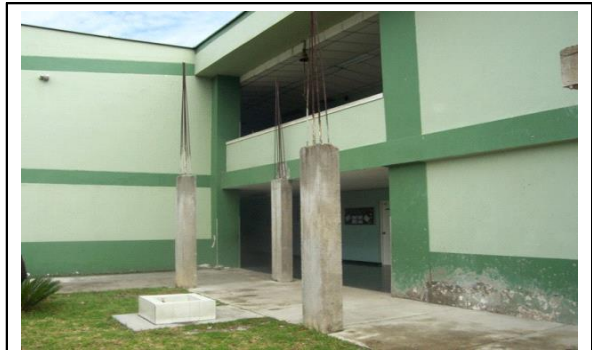
OBSERVACION: una parte del refuerzo se encuentra descubierta lo que genera corrosión en el refuerzo y el cambio de las propiedades de éste.

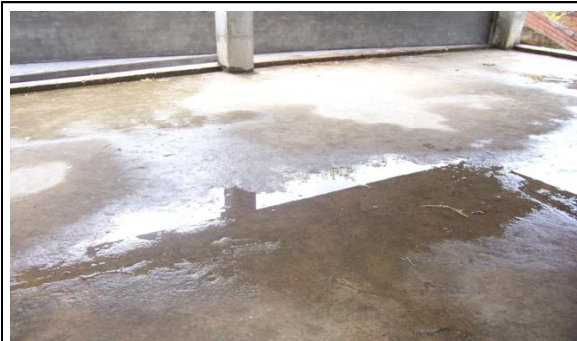
OBSERVACION: se ve en el centro de la losa de piso, empozamiento de agua, por la no existencia de un desnivel adecuado.

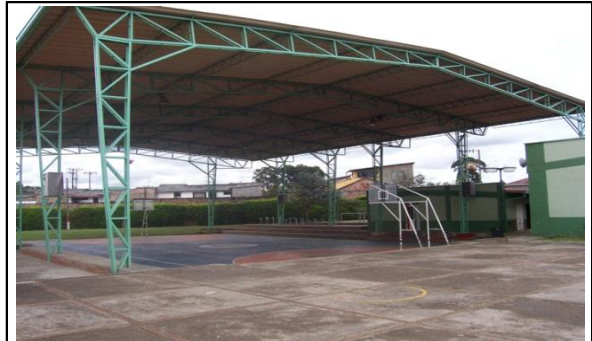
OBSERVACION: la pintura de la estructura metálica a fecha de inspección se encuentra en buen estado.

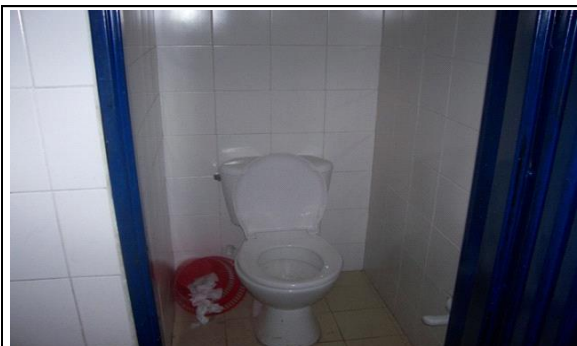
OBSERVACION: a fecha de inspección las baterías sanitarias y la obra en general se encuentra en buenas condiciones de servicio.

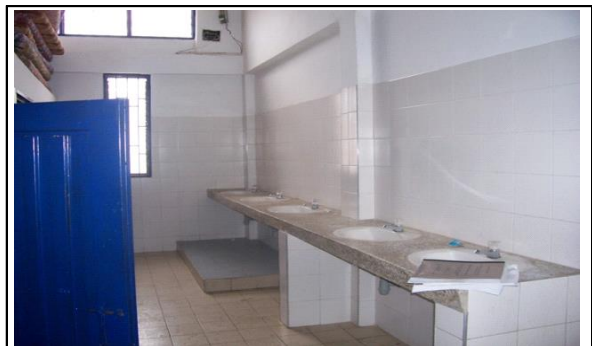
OBSERVACION: los acabados de los baños se encuentran en buen estado. Sede el Libertador.

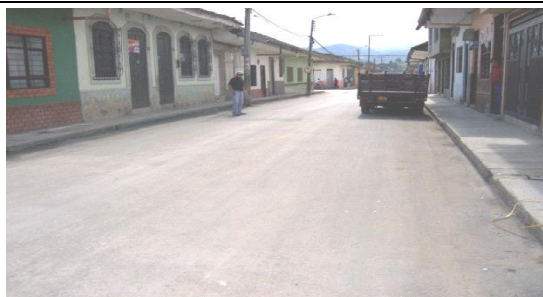
OBSERVACION: El tramo de la vía pavimentada de la calle 11 entre 6 y 10A a fecha de inspección está en buen estado.

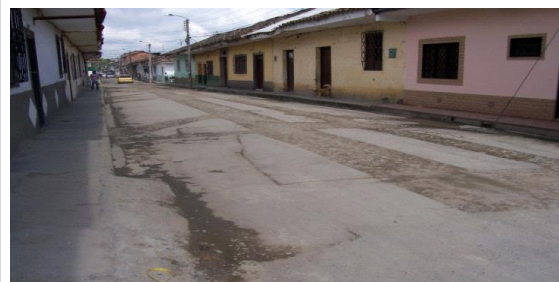
- Como se observa en el registro fotográfico, el tramo de vía no intervenido, requiere ser recuperado prontamente, su no intervención permite prever deterioro prematuro del tramo de vía construido.
- La no recuperación oportuna de la franja de pavimento afectada por las obras de reposición de redes de servicio de acueducto y alcantarillado, conlleva a acelerar el deterioro de los pavimentos.
- En la calle 9 se realizaron trabajos de parcheo.
- El total de área de trabajo medida en campo, 538 m²; corresponde al área registrada en Acta final de obra que corresponde al Ítem de Localización y replanteo.
- Los tramos de vía intervenidos en los diferentes frentes de trabajo, están en buen estado.
- En la documentación revisada no se encontraron ensayos realizados a los materiales empleados en la obra, por lo tanto no se puede determinar la calidad de estos.

OBSERVACION: El tramo siguiente al pavimentado está deteriorado, debido a que han dejado una serie de zanjas a nivel de base.

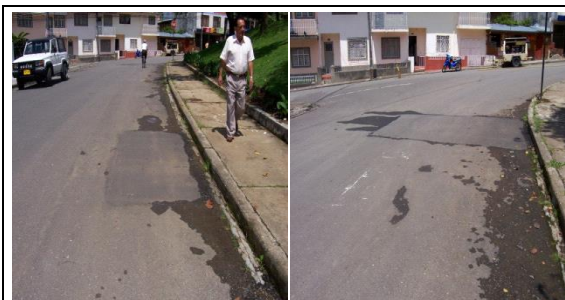
OBSERVACION: En la calle 9 entre carrera 11 y 12 el parcheo se encuentra en buen estado a fecha de inspección.

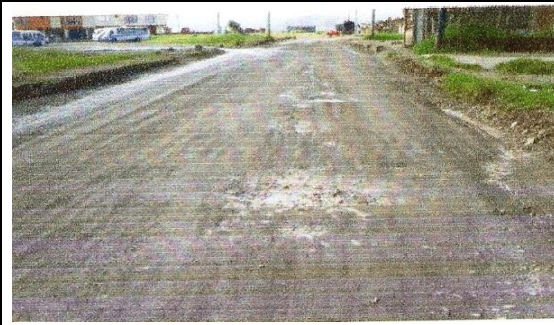
OBSERVACION: vía a nivel de base, con presuntos problemas de compactación de la capa.

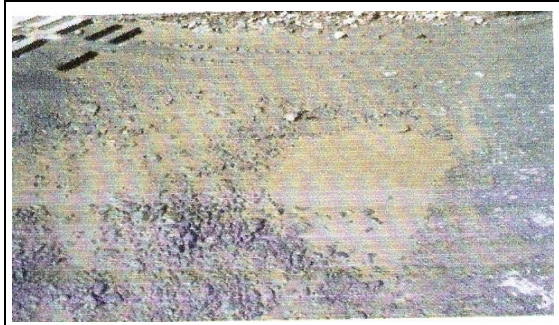
OBSERVACION: se ve detalladamente empozamiento de agua lluvia y material sin compactar.

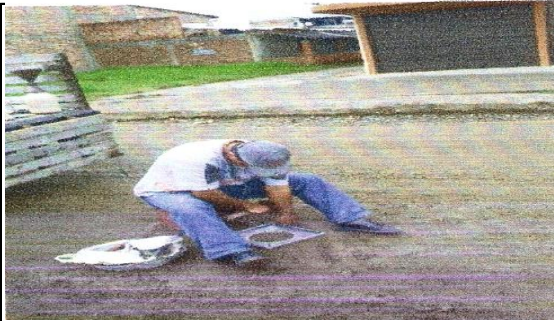
OBSERVACION: toma de muestras del material de base para la realización de los ensayos de laboratorio como son granulometría y límites de consistencia.

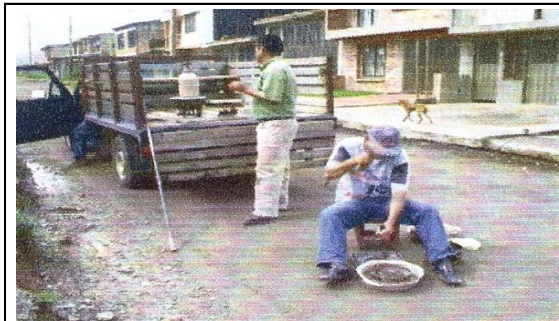
OBSERVACION: proceso de la prueba del cono de arena, realizada por el Geotecnólogo de la Alcaldía de Popayán.

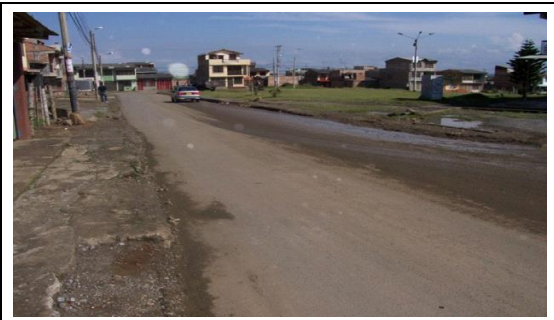
OBSERVACION: deterioro del sardinel izquierdo y andén; en general la vía se encuentra en buenas condiciones de servicio.

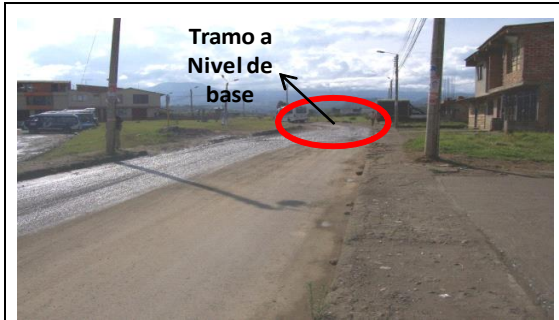
- La zona de vía a nivel de base presenta deterioro, debido a la no protección y exposición al tráfico vehicular y los cambios climáticos. Esta situación requiere de una intervención oportuna por parte de la Administración municipal, para la culminación de las obras.

OBSERVACION: El tramo a nivel de base se encuentra deteriorado por el continuo tráfico vehicular.

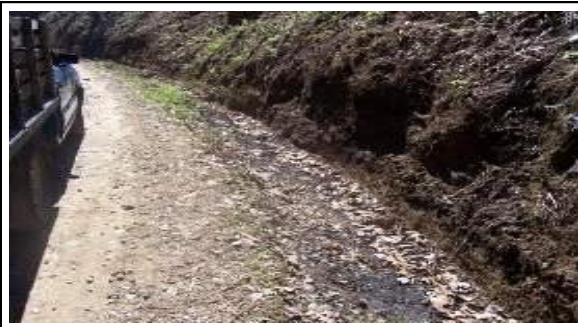
OBSERVACION: en la parte derecha del corredor vial se observa la cuneta para la evacuación de aguas.

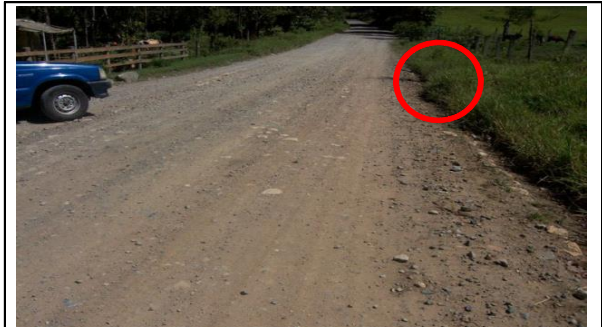
- A la fecha de inspección, en los tramos donde se desarrolló el trabajo referente al ítem de cunetas, se observa la disminución de la capacidad de evacuación de agua de escorrentía por la invasión de maleza hecho que puede conllevar a un posible deterioro de la obra por arrastre del material de afirmado.

OBSERVACION: en este tramo del corredor la cuneta se ve invadida por la maleza, disminuyendo su capacidad hidráulica.

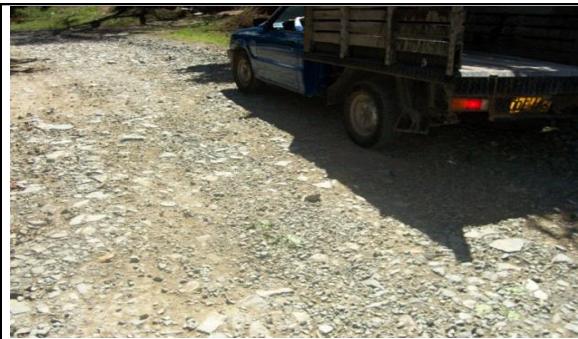
OBSERVACION: se aprecia la conformación y compactación del material de afirmado en este tramo del corredor vial.

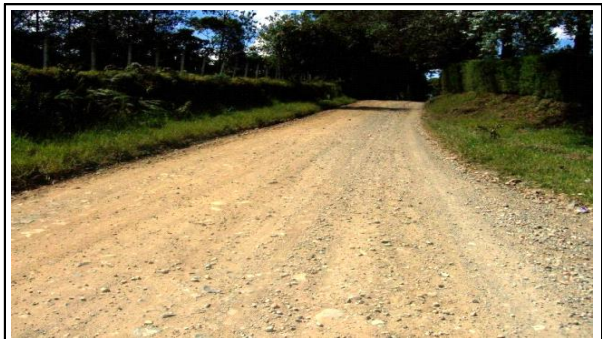
OBSERVACION: vía que conduce a Morinda y se encuentra en buen estado, no necesita mejoramiento de material de afirmado.

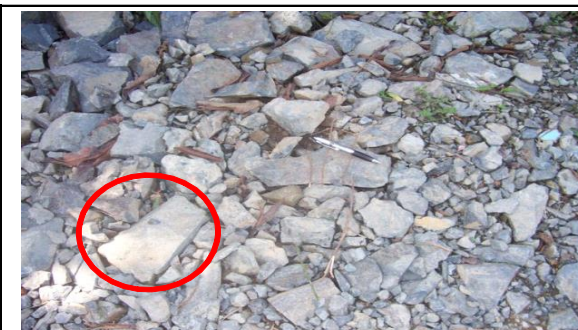
OBSERVACION: en algunos tramos de los corredores viales se observan partículas largas poco convenientes para el tráfico de la vía.

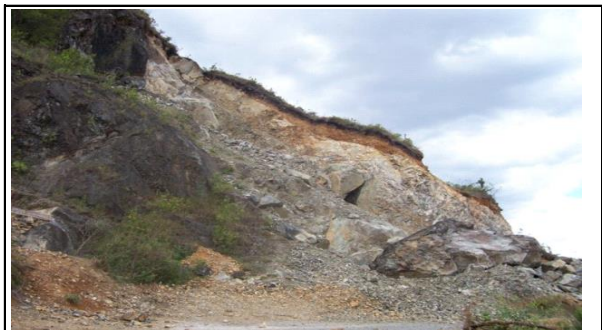
OBSERVACION: sitio de suministro de material de afirmado cantera la Tetilla.

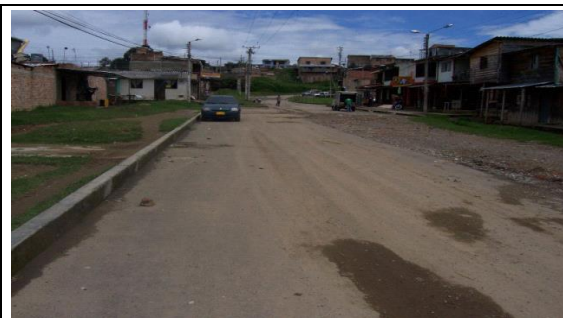
OBSERVACION: A fecha de inspección en general la vía se encuentra en buen estado, sin presentar agrietamientos ni baches.

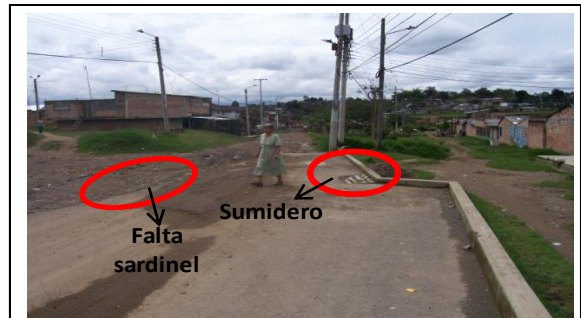
OBSERVACION: El sumidero actualmente no funciona adecuadamente debido a que se encuentra tapado.

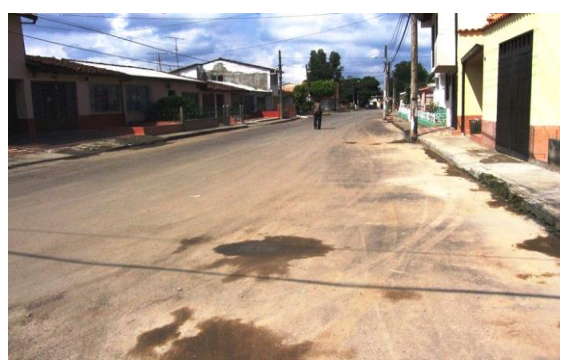
OBSERVACION: En general la vía se encuentra en buen estado a fecha de inspección, no presenta grietas.

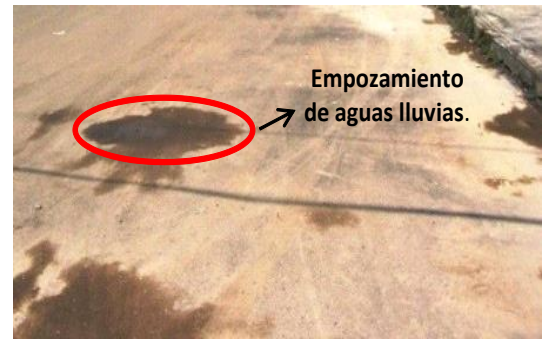
OBSERVACION: Se ve claramente el empozamiento de aguas lluvias en la parte lateral de la vía.

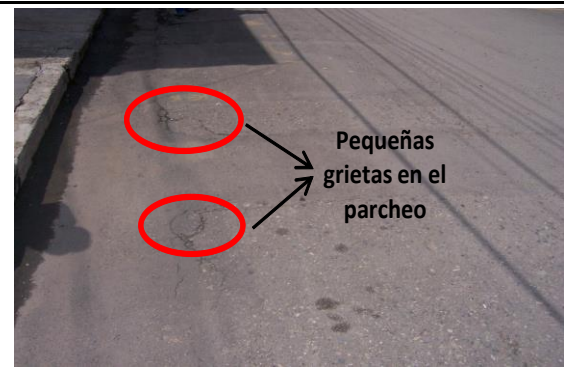
OBSERVACION: Se ven pequeñas grietas dentro del parcheo, que pueden afectar la estructura recuperada de pavimento.

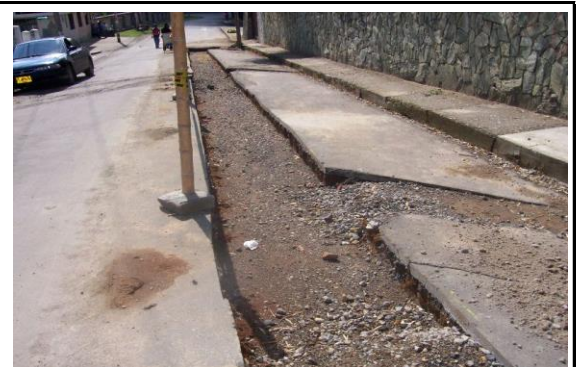
OBSERVACION: En la calle 5 entre 1 y 2 no se pudo observar el trabajo realizado, por la reposición de redes de acueducto y alcantarillado.

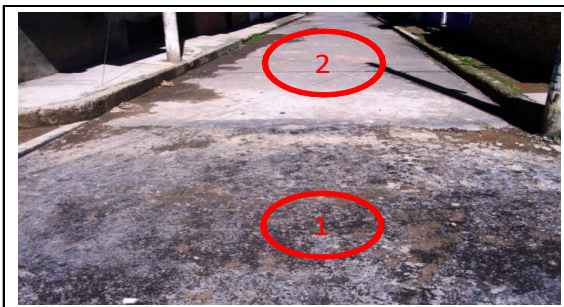
OBSERVACION: Se ve un desnivel de aproximadamente 3 o 4cm en el centro de la vía determinando de esta manera dos tramos.

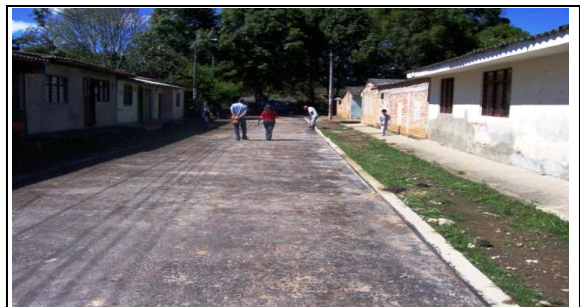
OBSERVACION: La vía se encuentra en fase de imprimación.

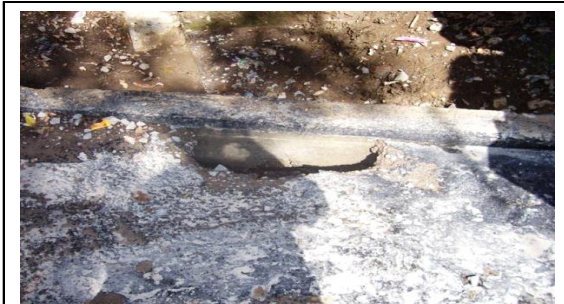
OBSERVACION: En el tramo uno se presentan dos orificios que pueden ser perjudiciales para la estructura del pavimento.

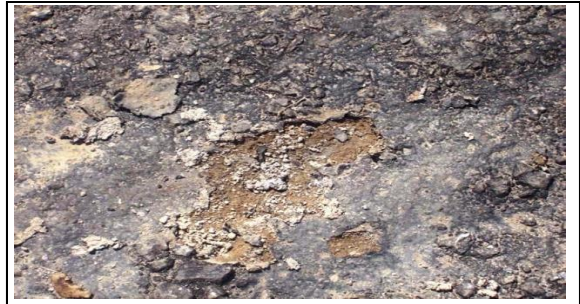
OBSERVACION: En algunas partes de la capa de imprimación se presenta desprendimiento de ésta y presencia de humedad.

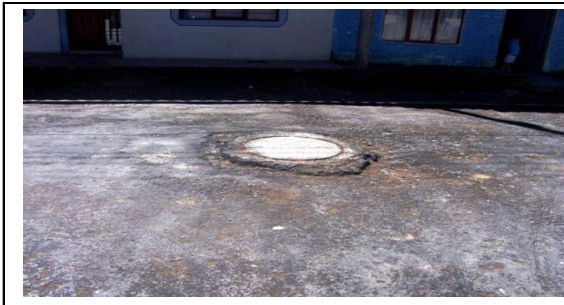
OBSERVACION: Alrededor de la cámara de recolección se sigue presentando desprendimiento de la película de imprimación.

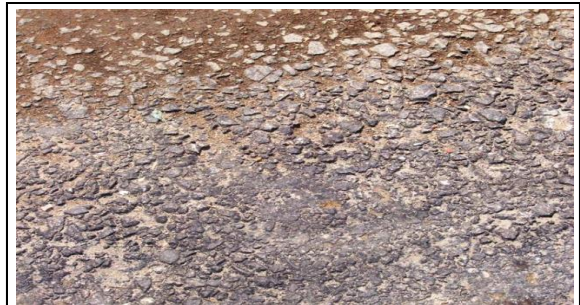
OBSERVACION: En algún tramo se ven los agregados expuestos.

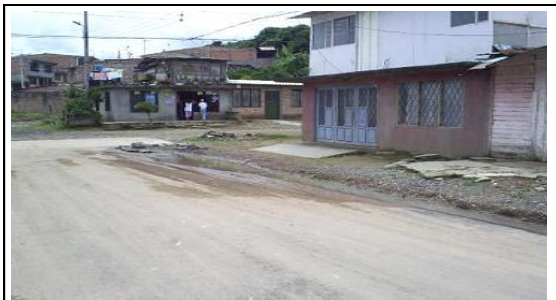
OBSERVACION: A fecha de inspección la vía no se encontraba en buen estado.

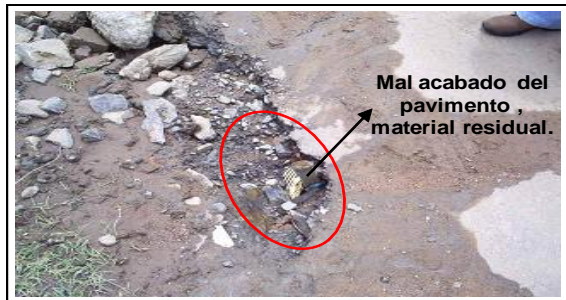
OBSERVACION: Al lateral de la vía pavimentada no se observa sardinel que proteja la estructura, por ende se ve material residual depositado y un mal acabado de la vía.

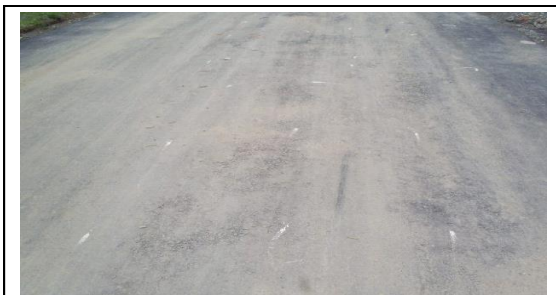
OBSERVACION: Se observa una textura rugosa no adecuada al acabado del pavimento y su sellamiento, por lo tanto la Contratista tuvo que colocar una nueva carpeta asfáltica posteriormente.

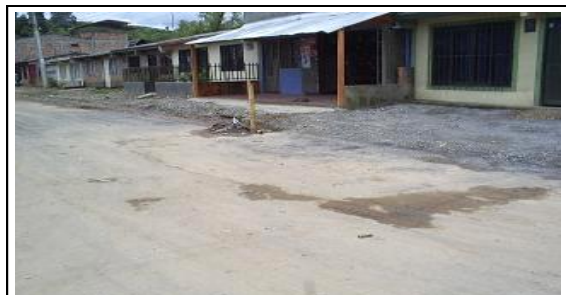
OBSERVACION: En el otro lateral del pavimento debido a empozamiento de aguas lluvias el contratista realizó un parche que no fue aceptado por el Interventor.

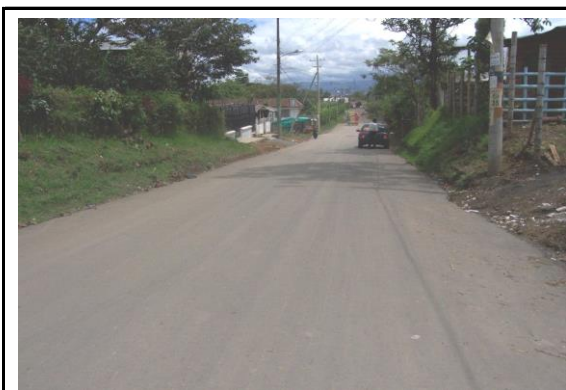
OBSERVACION: En general a fecha de inspección la vía se encuentra en buen estado.

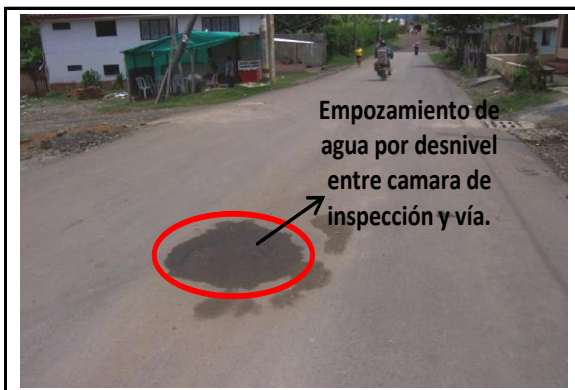
- La vía tiene obras de drenaje complementarias como sumideros.
- La vía no cuenta con obras de confinamiento del pavimento, sardineles.
- Se presenta desnivel pronunciado entre la cámara de inspección y la vía pavimentada, hecho que genera riesgo para los usuarios que transitan por ella, y para la durabilidad de la carpeta asfáltica del tramo aledaño a la cámara.

OBSERVACION: Se presenta un desnivel entre la vía objeto del contrato y la cámara de inspección del alcantarillado.

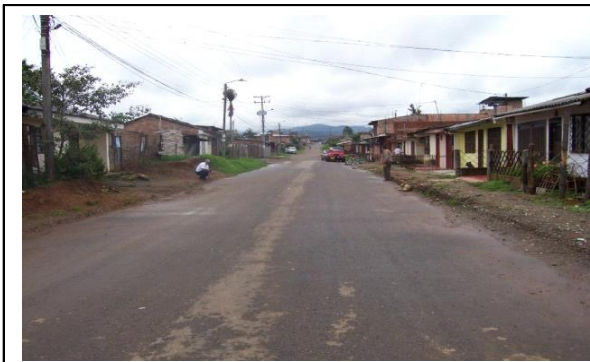
OBSERVACION: Actualmente la vía se encuentra en buen estado.

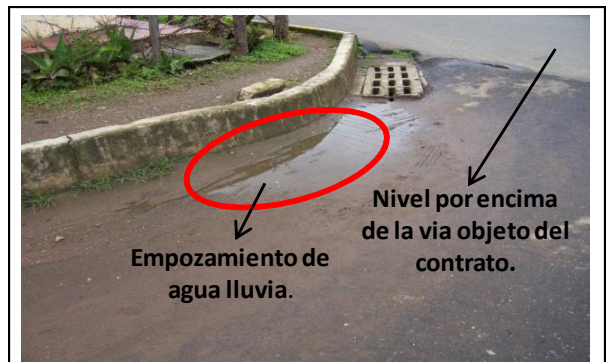
OBSERVACION: En esta parte de la vía se empoza el agua lluvia por el nivel donde se encuentran los sumideros.

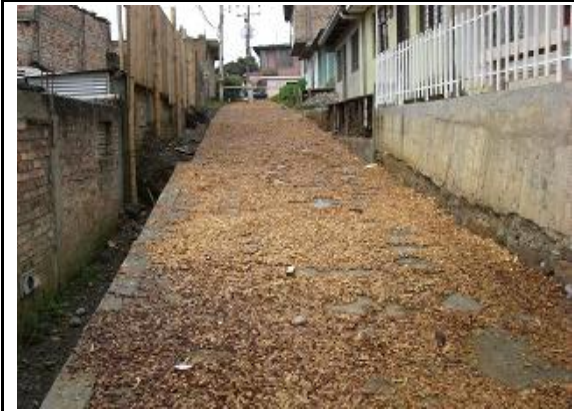
OBSERVACION: a fecha de inspección no se determinó la textura y calidad del pavimento rígido, debido a que se encontraba en fase de curado.

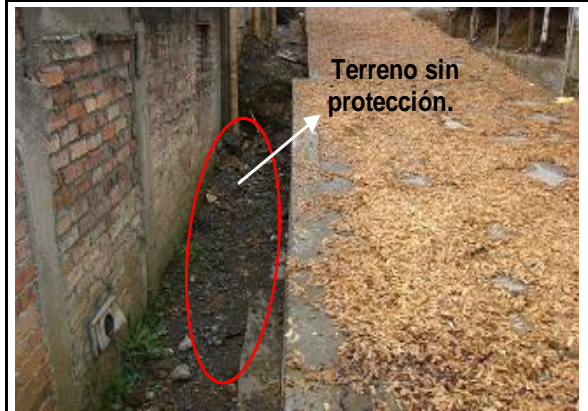
OBSERVACION: Se ve el desnivel entre la vía pavimentada y las construcciones, lo que perjudica la estructura en concreto hidráulico debido a que se produce socavación a consecuencia del agua.

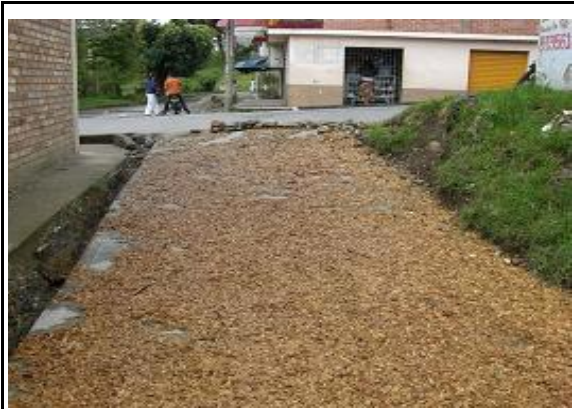
OBSERVACION: inmersión del concreto en agua, usando aserrín para que se mantenga saturado y no se evacue el agua de la mezcla.

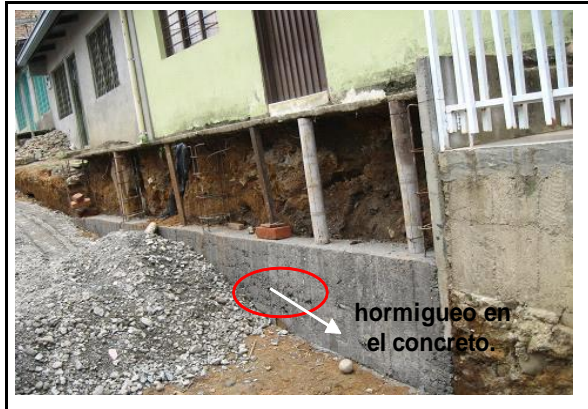
OBSERVACION: proceso constructivo de un pequeño muro de contención, falla en el apuntalamiento y protección de la cimentación de la estructura aledaña.

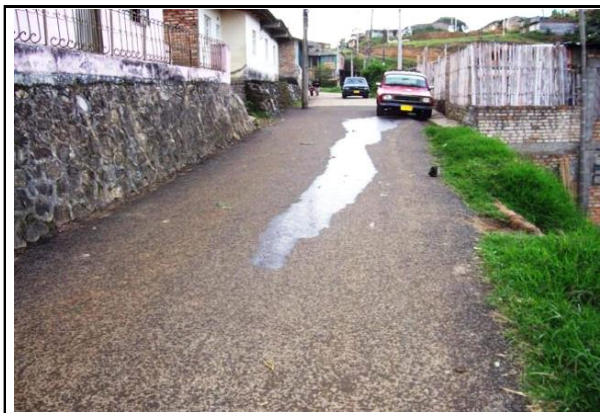
OBSERVACION: Se observa que la estructura del pavimento presenta un buen comportamiento al tráfico que esta expuesta.

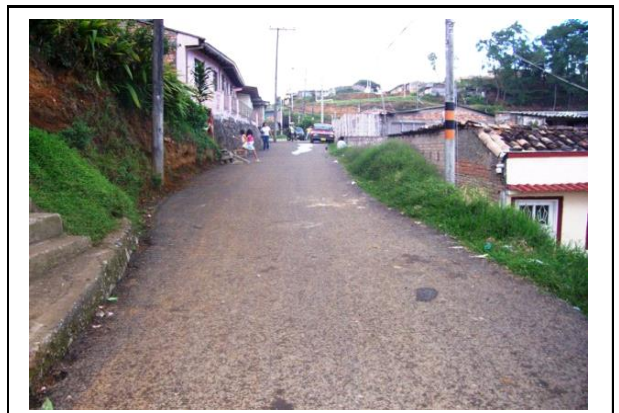
OBSERVACION: Se presenta un lado de la vía sin obras de confinamiento como son los sardineles, hecho que puede perjudicar la estructura de la vía y su estabilidad.

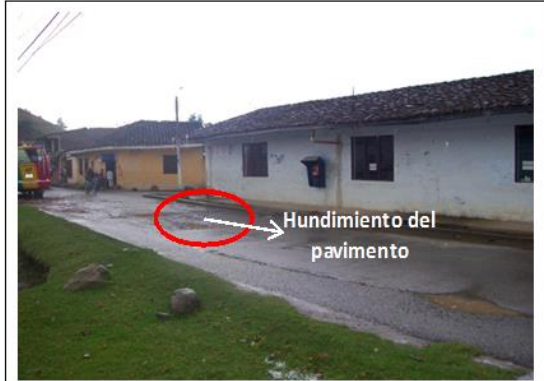
OBSERVACION: La estructura de pavimento aledaña a la reparada se encuentra en malas condiciones de servicio.

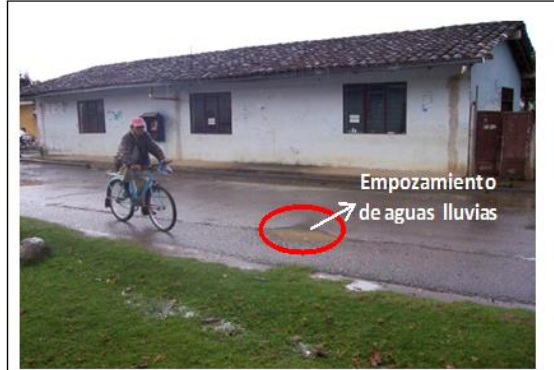
OBSERVACION: Al lado de la estructura de pavimento recuperada se presenta empozamiento de aguas lluvias lo que perjudica la vida útil de éste.

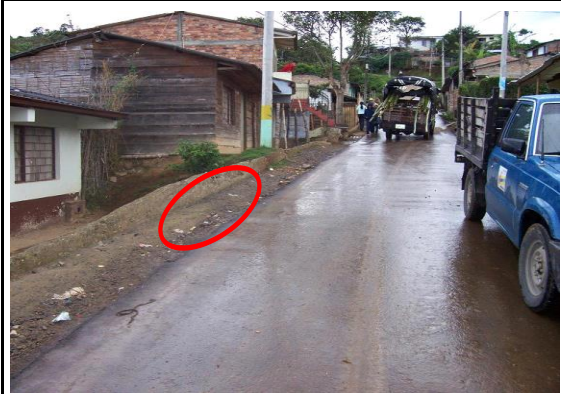
OBSERVACION: Al lado izquierdo de la vía se observa la conformación y compactación de sub-base para cunetas con el fin de que no se deteriore la estructura del pavimento.

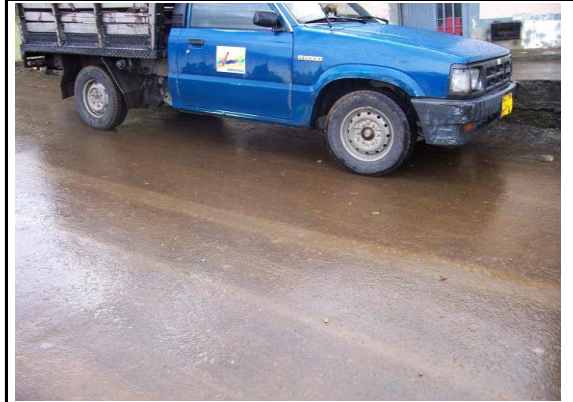
OBSERVACION: A fecha de inspección la vía se encuentra en buen estado.

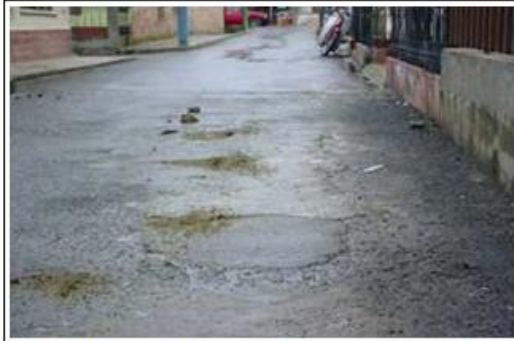
OBSERVACION: En zona de desprendimiento de carpeta asfáltica se observa obra de reparcho.

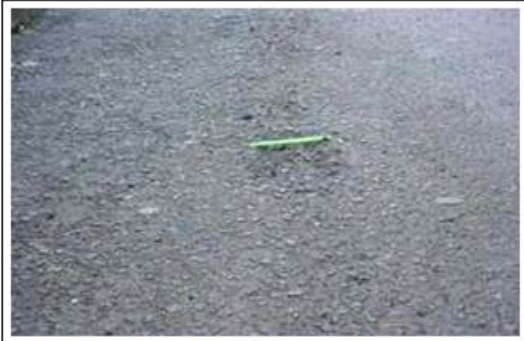
Los ensayos determinan una baja densidad de la mezcla asfáltica producida por una compactación deficiente o temperaturas inferiores a las apropiadas, en consecuencia esta mezcla no cumple con las especificaciones técnicas de INVIAS, la INV-E371, E372, E734 Y E748 con respecto a la estabilidad y flujo para una MDC-2 y tránsito.

OBSERVACION: material grueso con sobre tamaño o falencias en el proceso constructivo de la carpeta asfáltica.

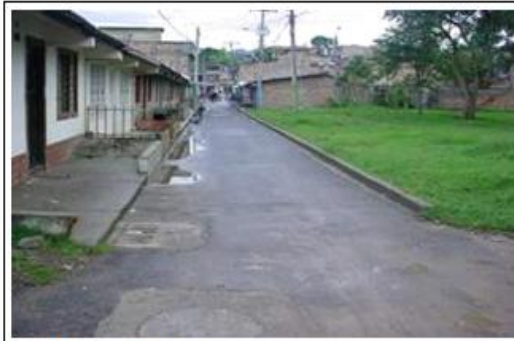
OBSERVACION: Vía pavimentada en concreto asfáltico, se observa empozamiento del agua lluvia, situación que puede contribuir a un deterioro rápido de la carpeta asfáltica.

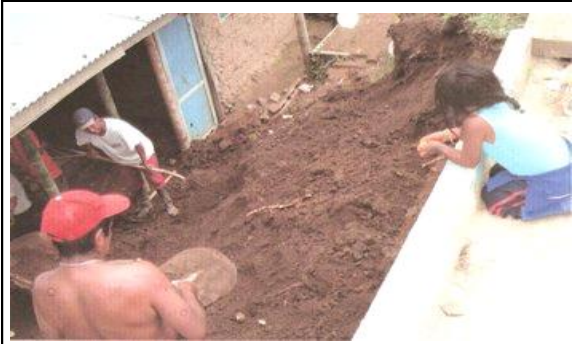
OBSERVACION: Excavación donde va a ser localizado el muro en gaviones, no se observa ningún mecanismo de protección para realizar la excavación.

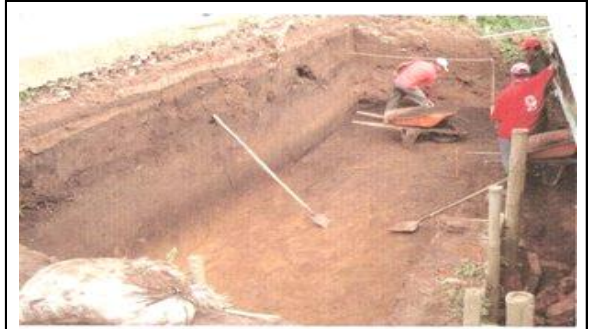
OBSERVACION: terminación de la excavación, se ve obreros realizando los ultimos acabados y toma de niveles al final de la excavación.

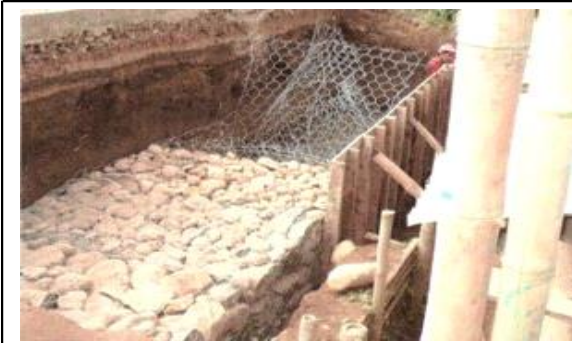
OBSERVACION: extendido de la malla triple torsión y formaleta recubriendo el muro en gaviones.

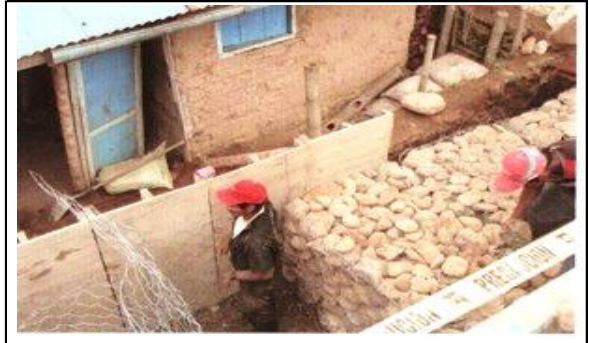
OBSERVACION: se observa un tramo de muro en gavion terminado, y continuación de otro bloque.

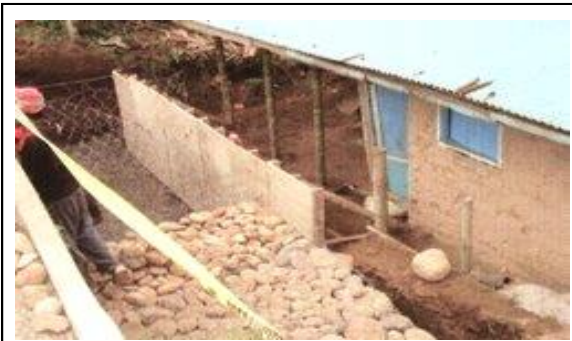
OBSERVACION: cinta reflectiva de seguridad. Se observa a los trabajadores sin casco, ni protección alguna.

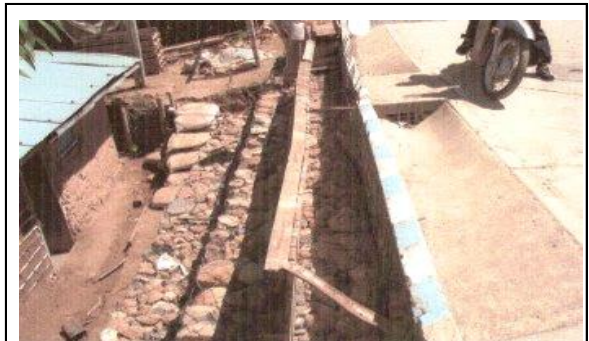
OBSERVACION: en la parte superior del muro en gaviones se va a construir un muro en concreto ciclópeo para protección de la banca existente.

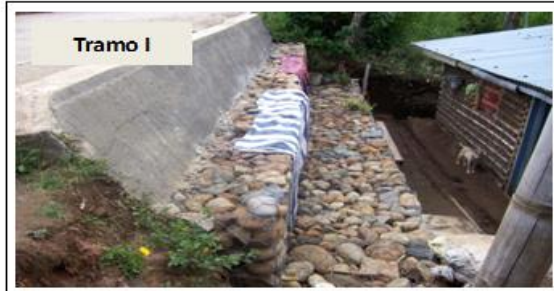
OBSERVACION: Muro que no permite el deslizamiento de la banca . Tramo I

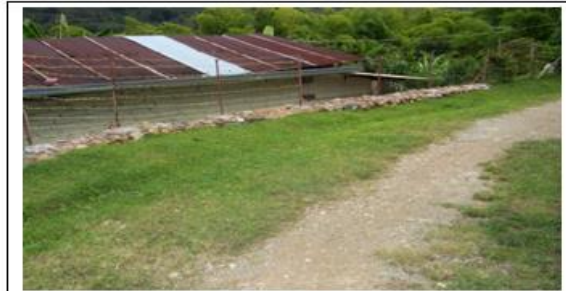
OBSERVACION: Muros para protección de la comunidad frente a posibles deslizamientos del talud vecino. Tramo II

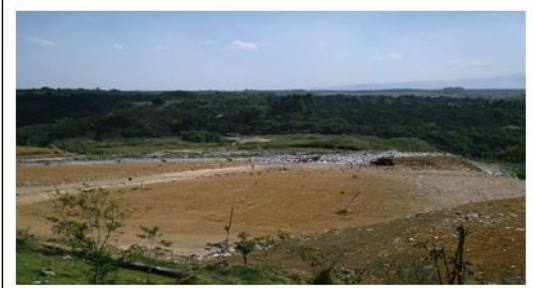
OBSERVACION: Vista panorámica del sitio de disposición final de residuos sólidos con manejo de Relleno Sanitario y no a campo abierto.

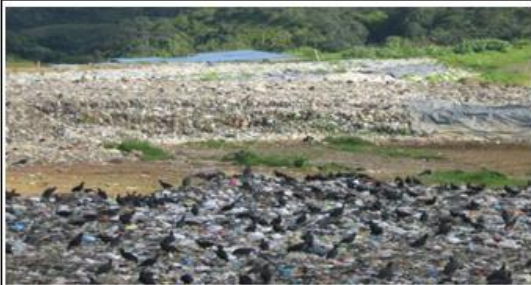
OBSERVACION: Vertedero a campo abierto

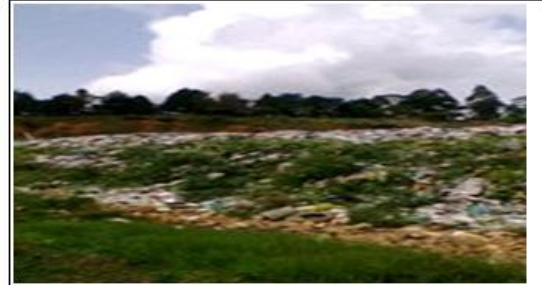
OBSERVACION: las celdas actuales se encuentran desprotegidas de cercos vivos. Restauración ambiental

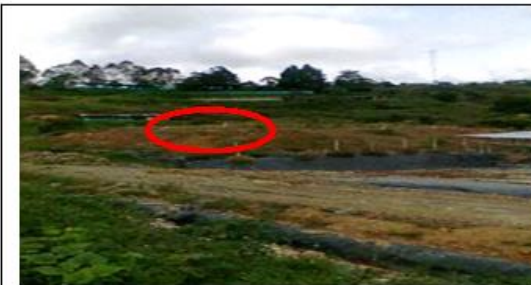
OBSERVACION: clausura de celda vieja sin cobertura vegetal.

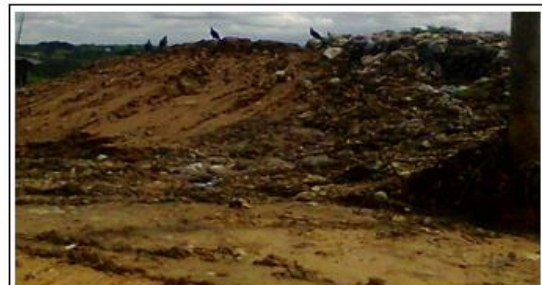
OBSERVACION: Corte de taludes de las celdas inapropiado.
