**SEGUIMIENTO DEL PROCESO CONSTRUCTIVO DE MAMPOSTERIA REFORZADA
CONSTRUIDOS CON UNIDADES DE PERFORACION VERTICAL SEGUNDA ETAPA DE
LA INSTITUCIÓN EDUCATIVA “NORMAL SUPERIOR DE TIERRADENTRO ENRIQUE
VALLEJO” MUNICIPIO DE PAEZ - CAUCA**

**JOHANA ISABEL CAMPO
Código: 04031079**

**UNIVERSIDAD DEL CAUCA
FACULTAD DE INGENIERÍA CIVIL
DEPARTAMENTO DE CONSTRUCCION
PROGRAMA DE INGENIERÍA CIVIL
POPAYÁN 2008**

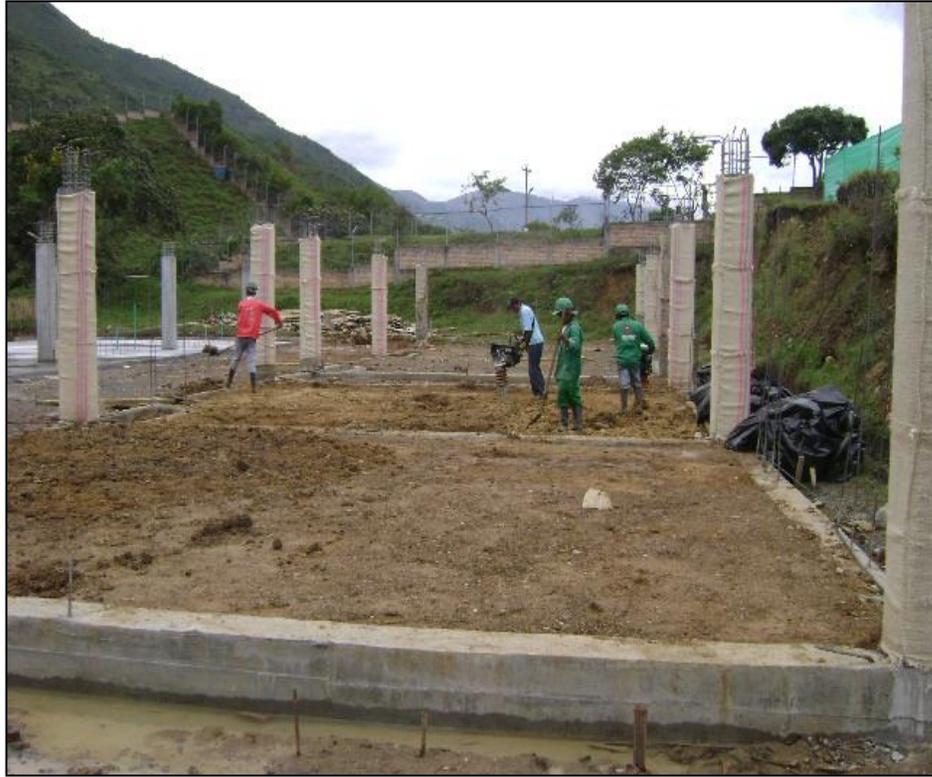
Foto 11. Compactación con el equipo saltarín con material in situ

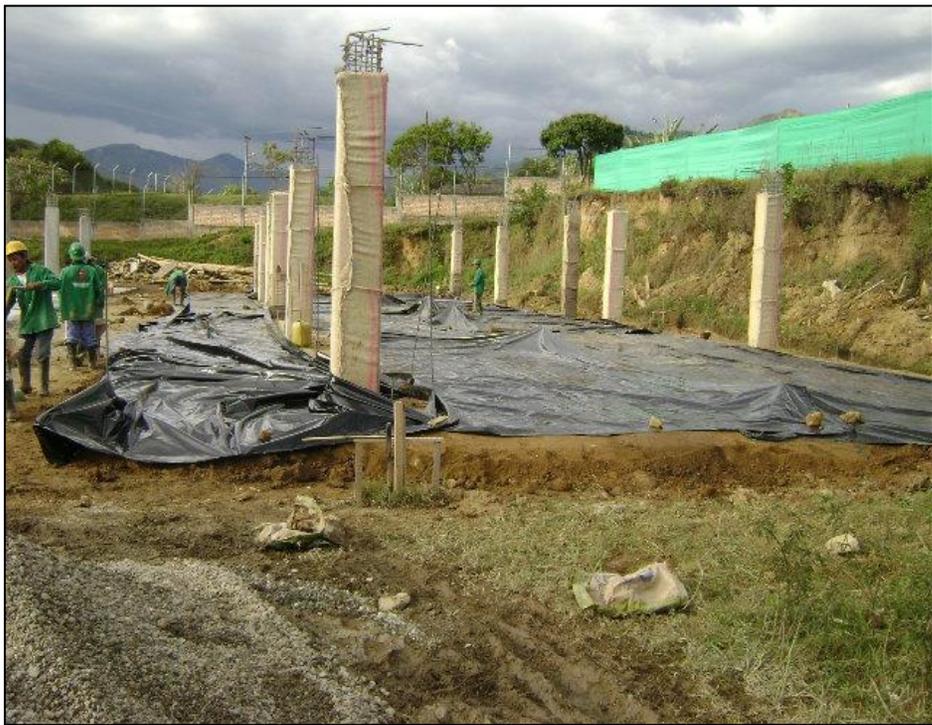
Fue necesario al terminar con esta actividad tapar con plásticos negros para evitar que la lluvia se filtrara y dañara la compactación.

Foto 12. Cubrir las áreas compactadas del Bloque A

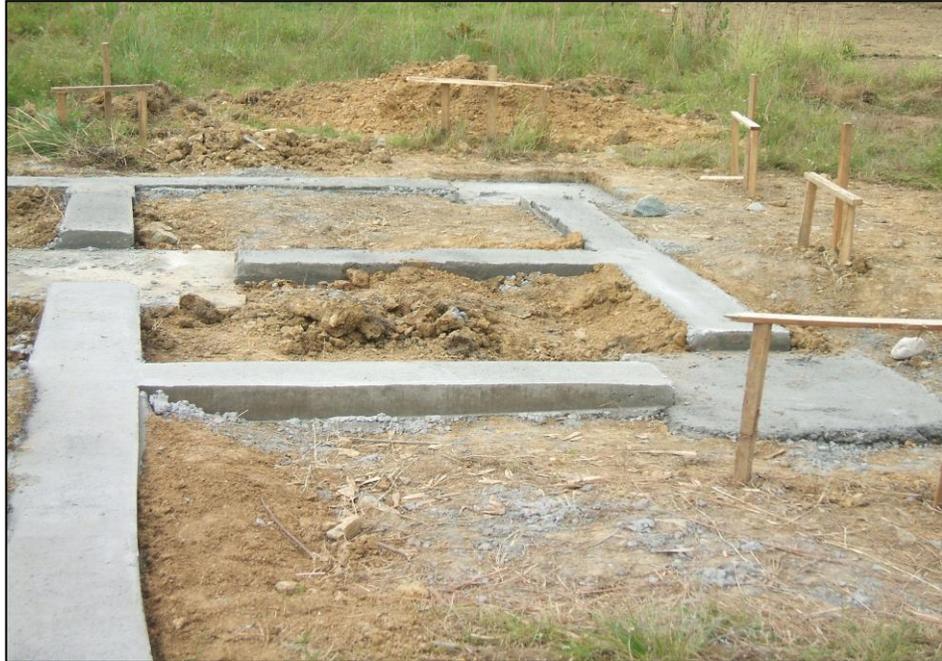
Foto 13. Zapatas y vigas de cimentación de concreto ciclópeo 3000 psi para el restaurante.

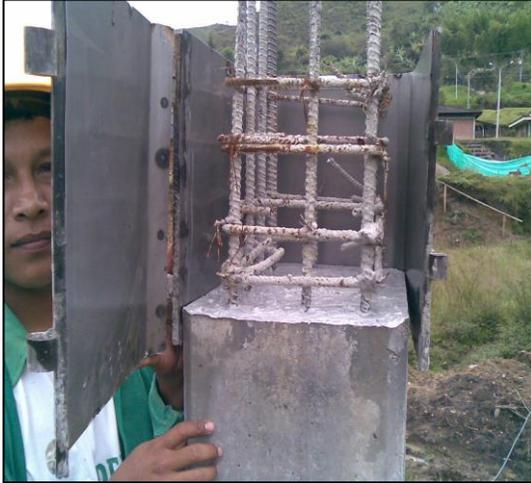
En las columnas del restaurante se tomo una altura equivocada ya que los planos estructurales y arquitectónicos tenían alturas diferentes. Para alcanzar la altura indicada, se fabrico una formaleta en lámina de acero y varillas de ½", también se utilizo un aditivo Sikadur – 32 Primer, como puente de adherencia para la pega de concreto fresco ha endurecido. Se limpio la sección con un cepillo metálico y luego se procedió aplicarse el aditivo con una brocha e inmediatamente se vacio el concreto.

Foto 28. Altura faltante de las columnas

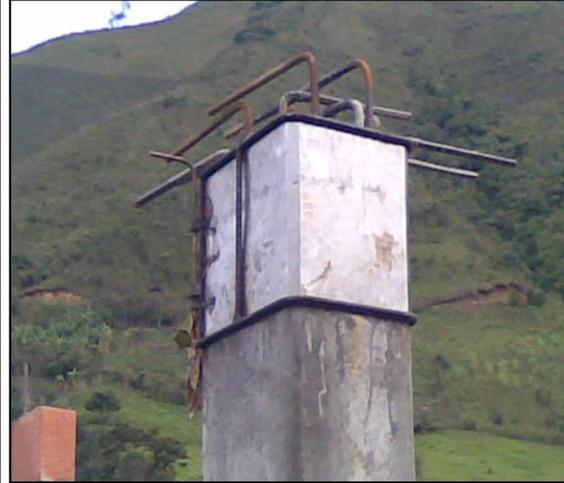
Foto 29. Formaleta de acero para completar la altura faltante del restaurante.

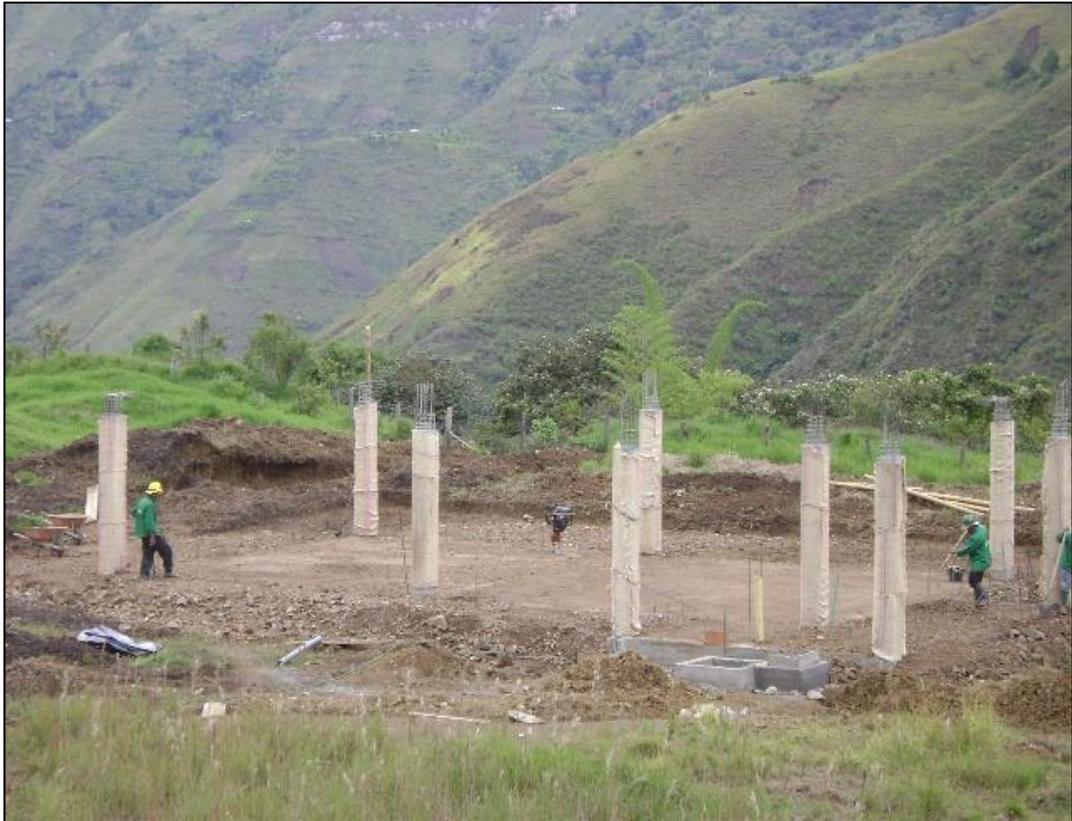
Foto 30. Sistema de curado utilizado para las columnas del restaurante.

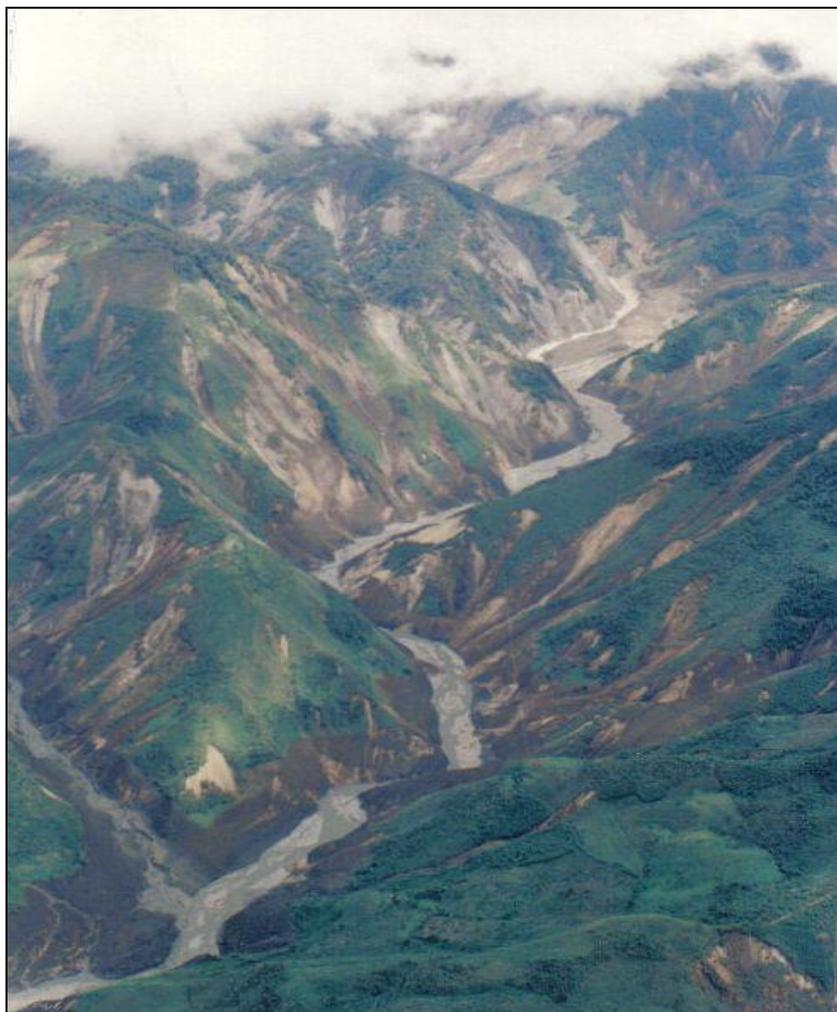
El sismo se originó por la reactividad del sistema de fallas correspondientes a la falla de Moras, la cual produjo múltiples deslizamientos, generándose más de 3000 de ellos, a lo largo y ancho del epicentro, como consecuencia de estos últimos se originó un flujo de escombros o avalancha que se encontró en el cauce principal del río Páez y arrasó con todo lo que se encontraba en su camino. La gran mayoría de víctimas se debieron al efecto de esta avalancha. (Datos de INGEOMINAS)

Foto 38. Derrumbe causante de la avalancha por el cañón del río Páez

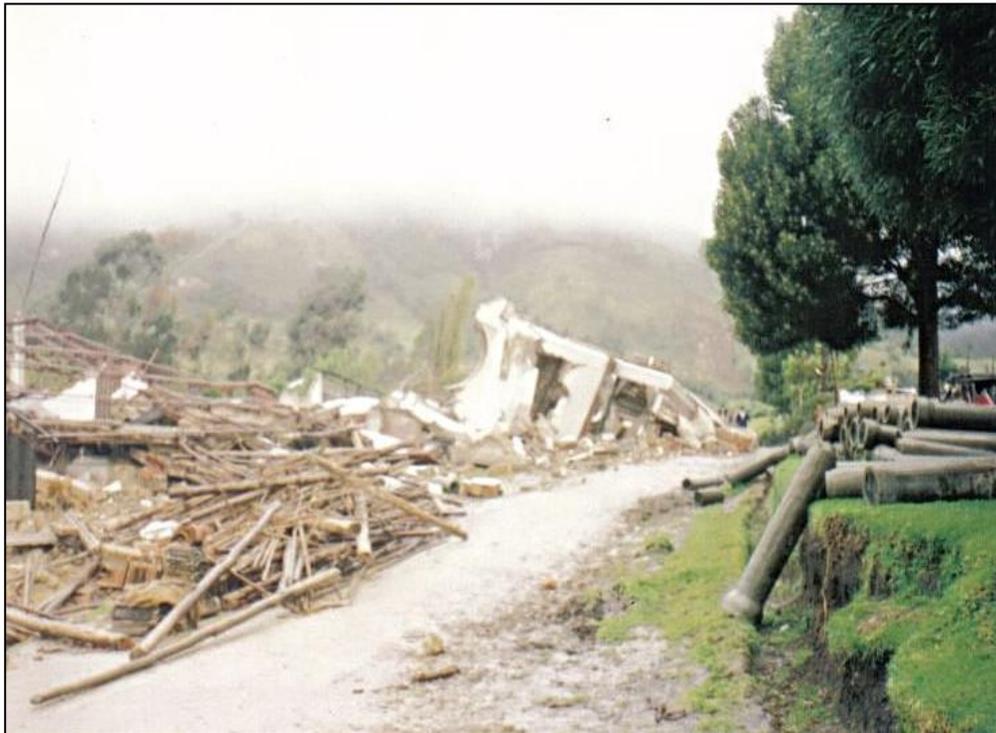
Foto 39. Vereda de Mosoco, se cayeron todas las casas por causa del sismo

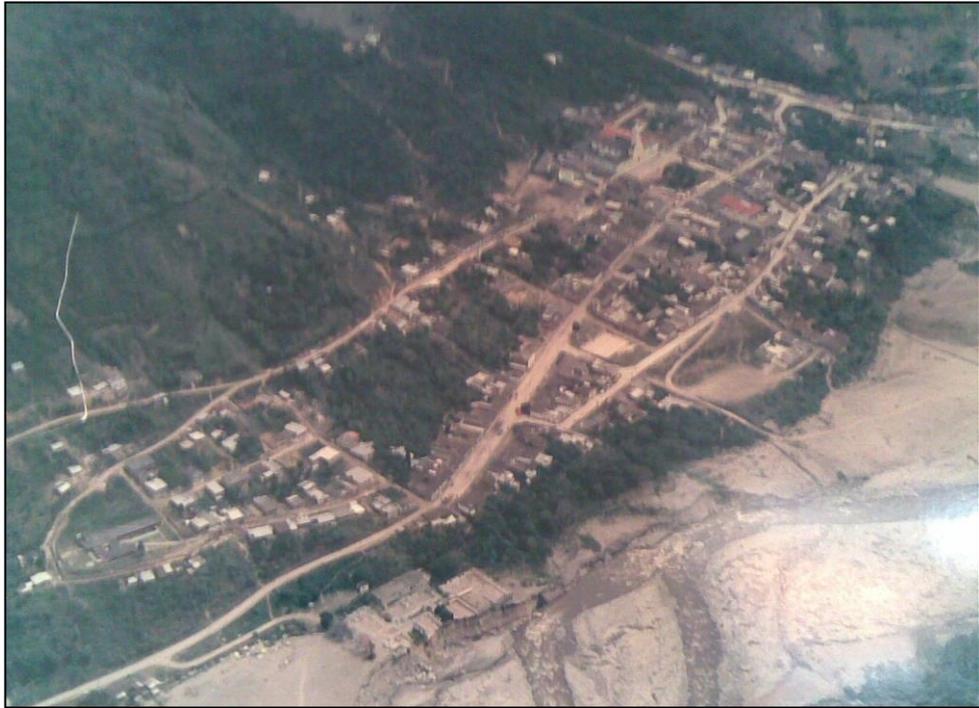
Foto 40. Destrucción del Hospital de San Vicente de Paul Belalcázar, Cauca

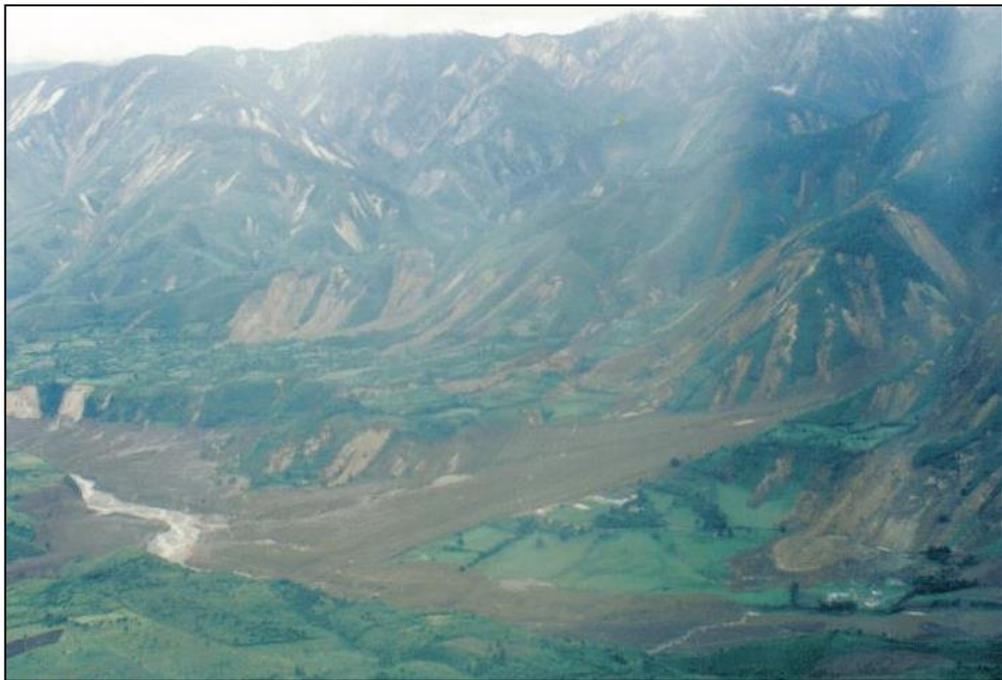
Foto 41. Caserío de Irlanda afectada por los derrumbes y avalancha

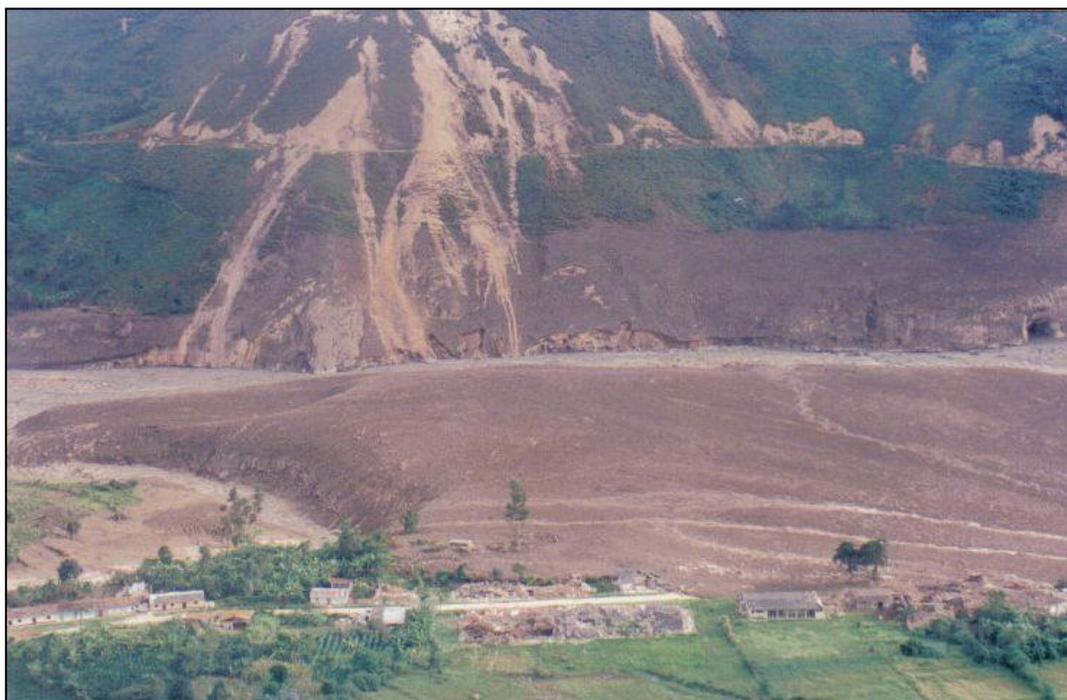
Foto 42. Vereda de Tóez destrucción del Caserío por el sismo y arrastrado por la avalancha.

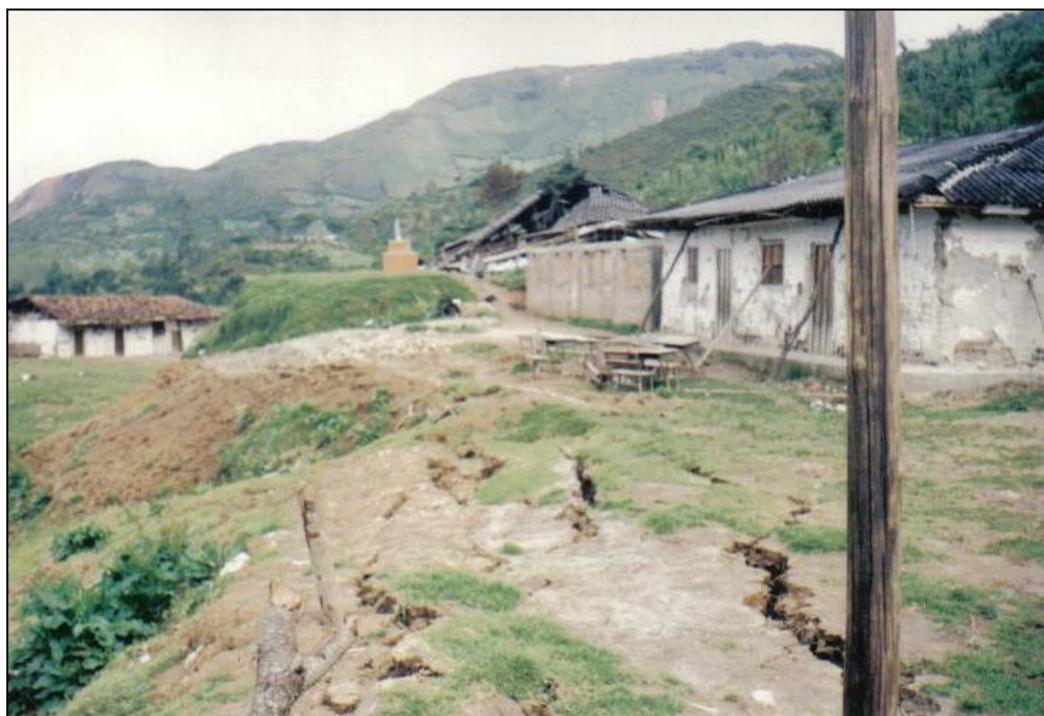
Foto 43. Grieta de tensión ocasionada por el sismo.

Algunos sitios que se inestabilizaron permanecen en condición inestable, con grietas de tensión en sus alrededores. Es posible que ante fuertes lluvias o sismos y por erosión se reactive y produzca movimientos de tierra locales pero importantes. Este debe ser tomado como un problema específico que requiere tratamiento. (Datos de INGEOMINAS)

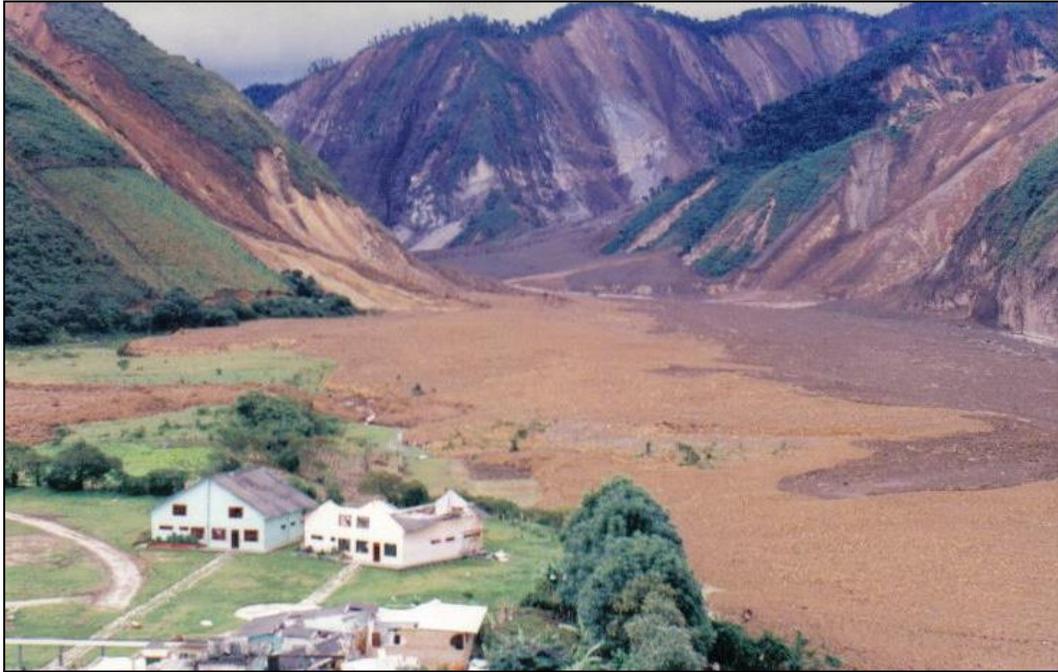
Foto 44. Seminario Menor de Irlanda destruido por el sismo.

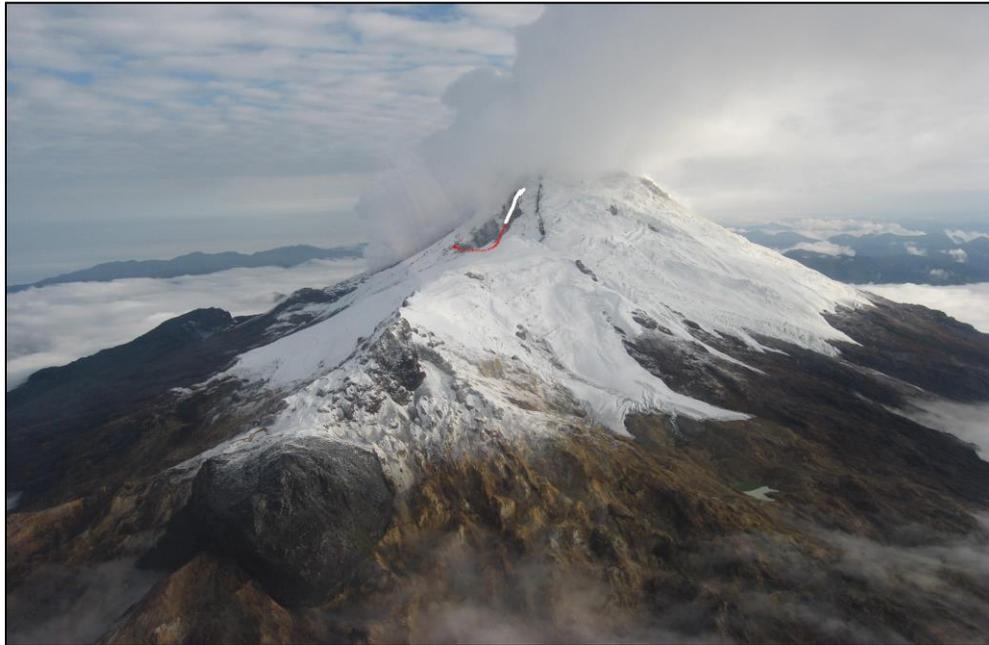
En la observación del nevado, días después se encontró una fisura con dirección norte sur de aproximadamente 2 km de largo y con emanación continua de gases de un número menor de eventos sísmicos y menor energía liberada. (Datos de INGEOMINAS)

Foto 49. Donde señala la grieta de 2 km de largo en el Nevado

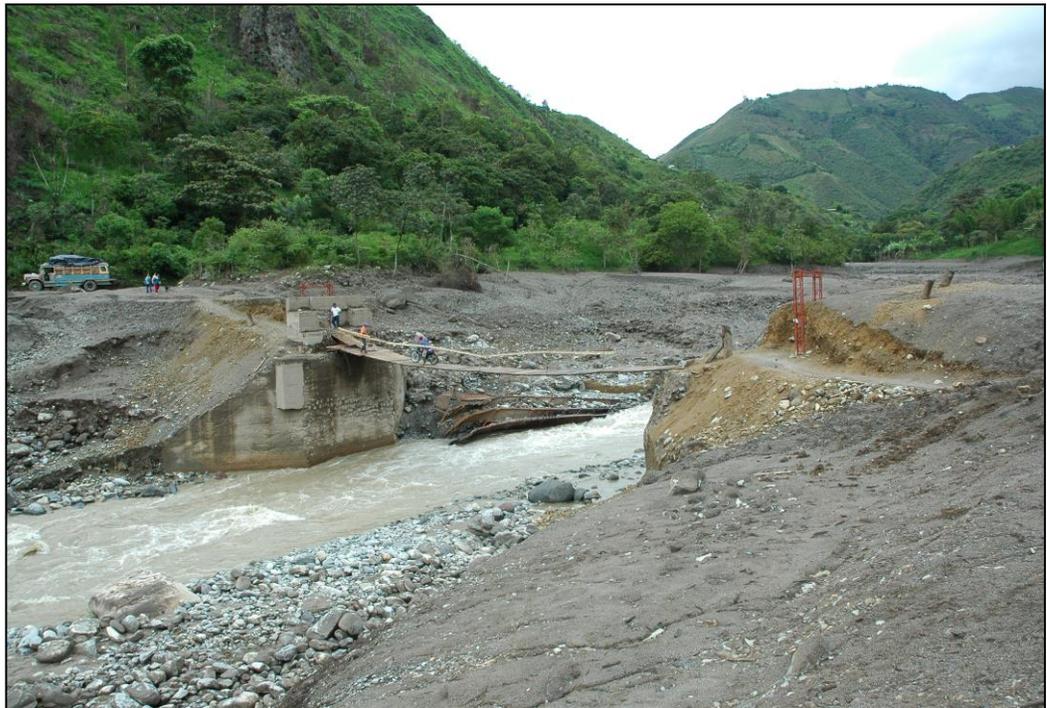
La avalancha causada por la erupción del nevado del Huila, causo dos grandes daños que fue la destrucción total de dos puentes vehiculares, estos puentes son los que permiten el acceso por la parte norte del municipio con la cabecera municipal y el otro comunica al municipio con el departamento del Huila y el resto del Cauca.

FOTO 53. SITIO DEL PUENTE DE LA SIMBOLA, DONDE COMUNICA LA PARTE NORTE DEL MUNICIPIO CON BELALCAZAR

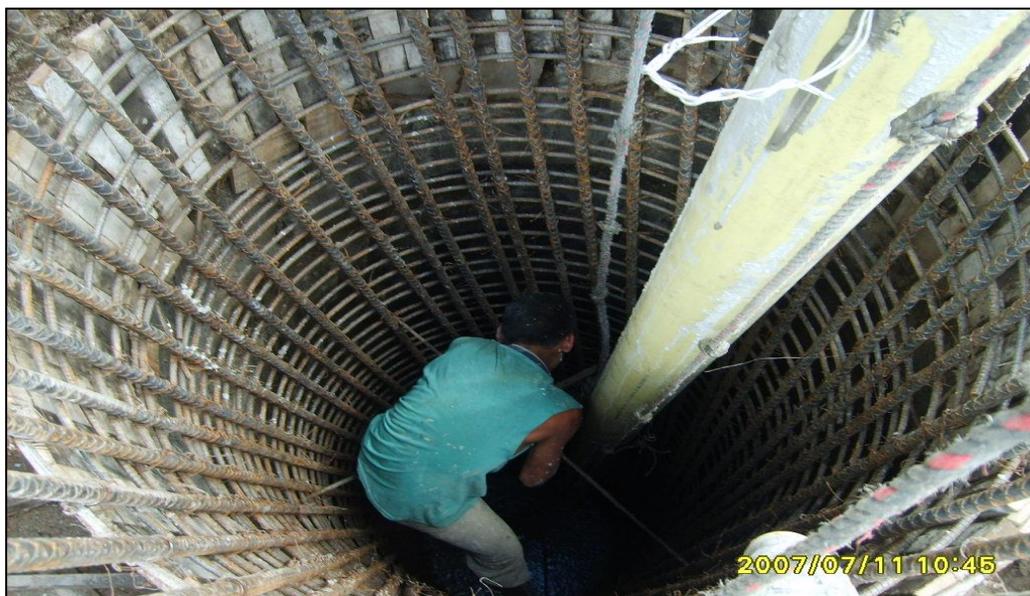
Foto 54. Pila de cimentación para el puente de la Símbola después de la avalancha del 18 de abril de 2008.

Nuevo puente se recomienda unas cimentaciones profundas con pilas de diámetro 1,64 m y con una profundidad aproximada de 12 a 15 m de profundidad. Con un refuerzo longitudinal de 1 pulg, de diámetro y estribos helicoidales de 3/8 pulg. de diámetro.

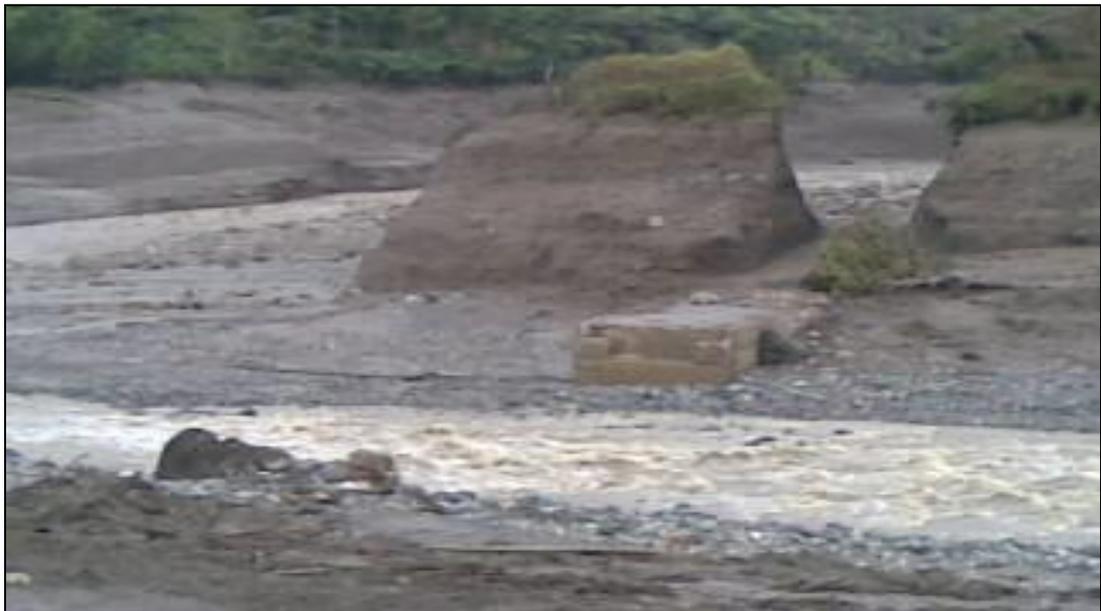
Los daños ocasionados por la esta avalancha fue la destrucción total de 6 puentes vehiculares, 5 puente peatonales y caballares, un parque estadio en Belalcázar, una planta de tratamiento de aguas residuales (PTAR), vías de acceso para diferentes veredas y para la cabecera municipal.

FOTO 58. DESTRUCCION TOTAL DEL PUENTE LA SIMBOLA POR LA AVALANCHA DEL 20 DE NOVIEMBRE DE 2008.

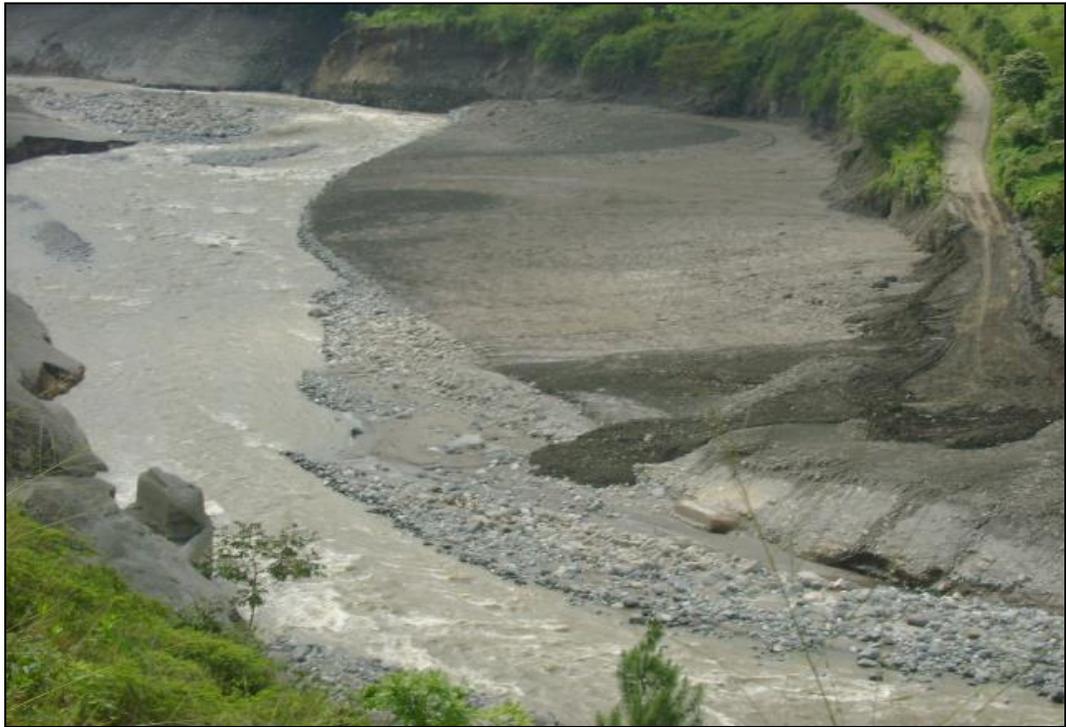
Foto 59. Destrucción del puente de Cohetando por avalancha ocasionada el 20 de noviembre 2008.

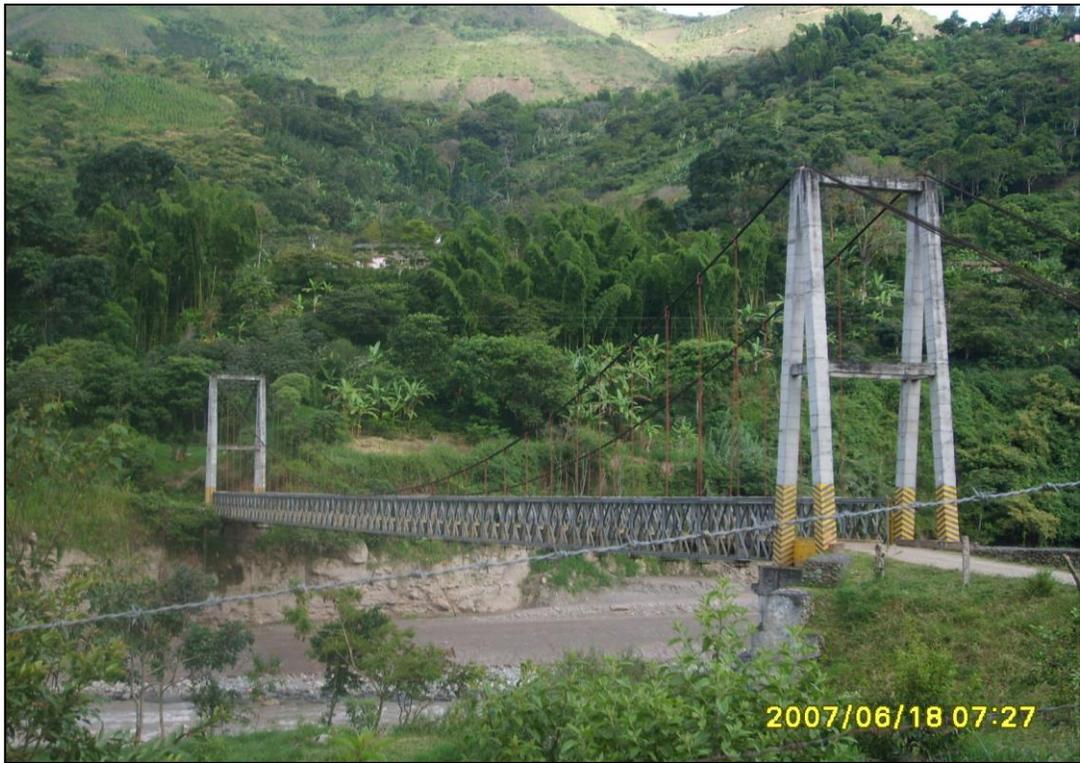
Foto 61. Puente de Avirama después de la avalancha del 18 de abril de 2008

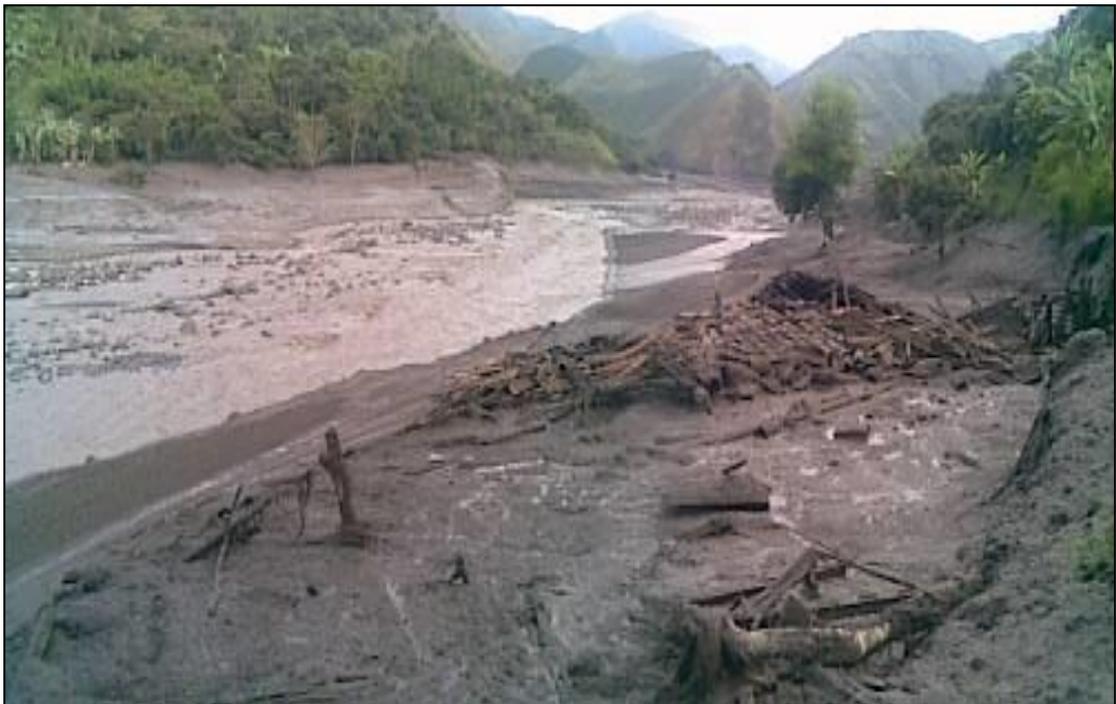
Foto 62 donde quedaba el puente de Avirama después de la avalancha del 21 de noviembre de 2008.

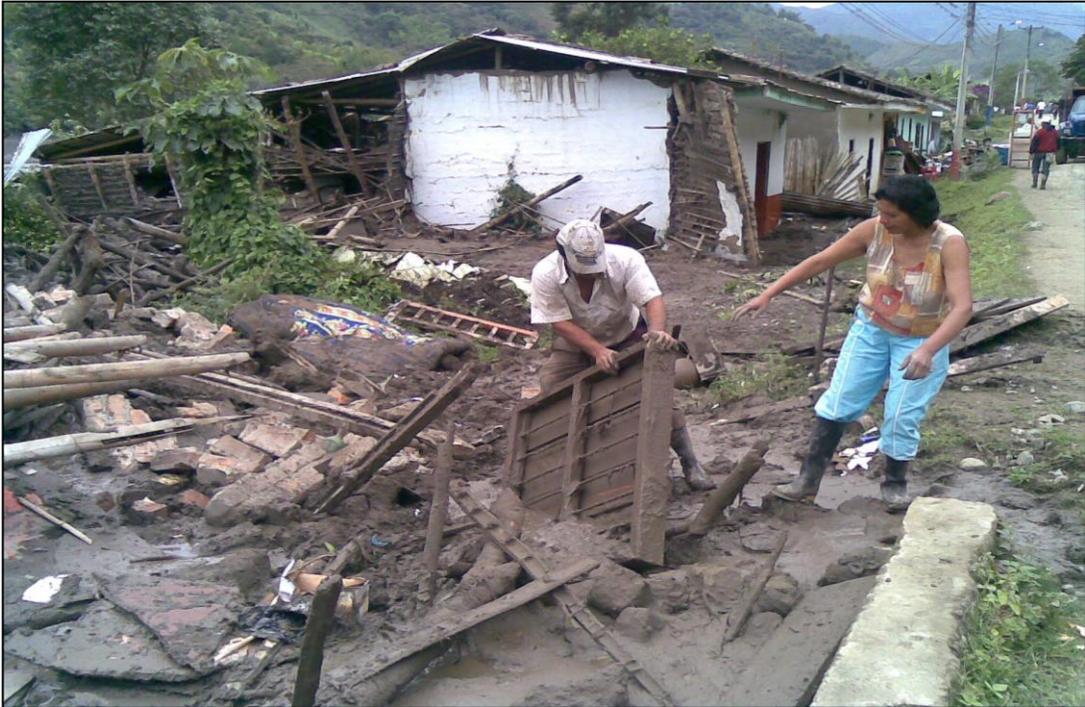
Foto 63. Casa totalmente destruida por la avalancha 21 de noviembre 2008
