**PARTICIPACIÓN EN LOS PROCESOS PRECONTRACTUALES, EJECUCIÓN Y  
LIQUIDACIÓN DE OBRAS DE CALIDAD DE LA EDUCACIÓN  
DEL MUNICIPIO DE POPAYÁN**

**INFORME FINAL DE PRACTICA PROFESIONAL (PASANTIA)  
PARA OPTAR AL TITULO DE INGENIERA CIVIL**

### **OFICINA DE INFRAESTRUCTURA, ALCALDIA MUNICIPAL DE POPAYÁN**

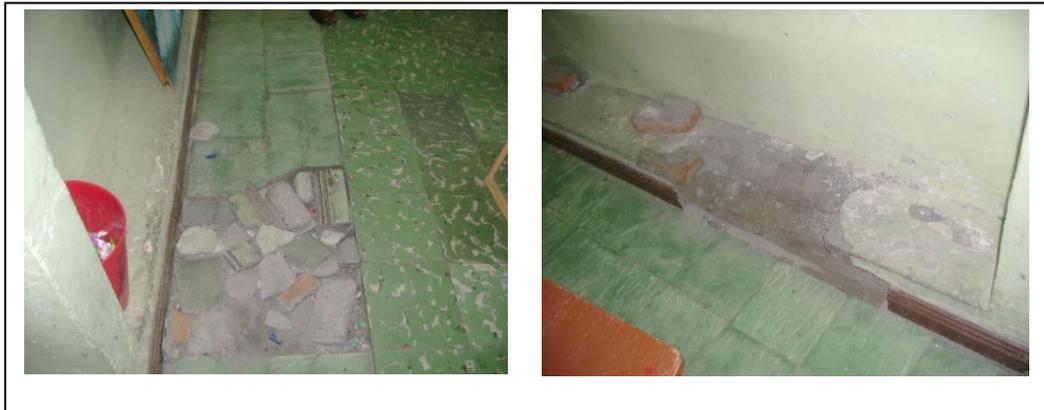
#### FOTO 3

Durante la visita a esta institución se observó deficiencia en dos salones, los cuales presentaban en sus pisos, hundimiento y pérdida de baldosa. La causa principal se debía a la antigüedad y deterioro de las tuberías que pasaban a lo largo de los dos salones, lo que provocaba exceso de humedad.

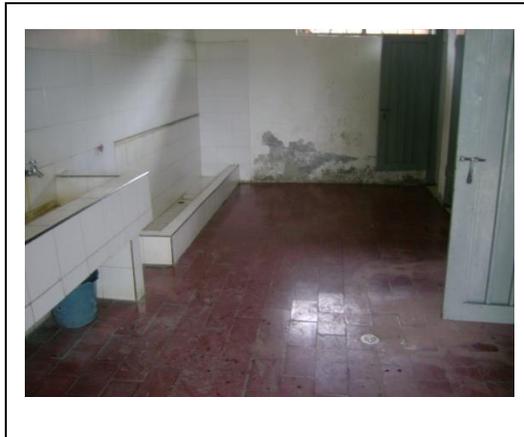
**FOTO 4**

Uno de los problemas que presentaba la institución tenía que ver con el deterioro de los baños, lo cual no permitía su normal funcionamiento y en el caso de los orinales provocaba condiciones de higiene y

salubridad deficientes, por lo que se pensó en demolerlos. Se tomaron medidas de las posibles demoliciones para tenerlas en cuenta en el presupuesto.

Orinales

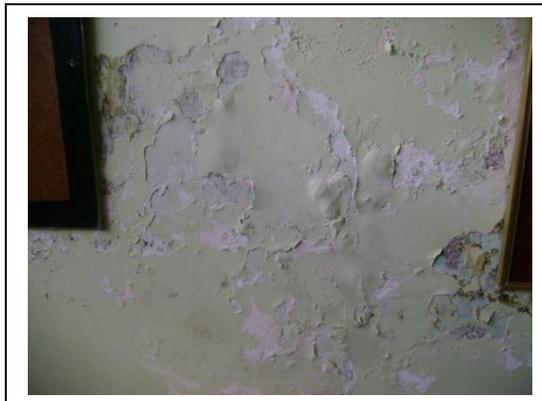
**FOTO 5**

Otro problema que presentaba la planta física era en algunos muros, los cuales, por causas de humedad, habían perdido parte de la pintura, lo que provocaba molestias estéticas. Se tomaron medidas del área afectada, para el cálculo del presupuesto.

Muros

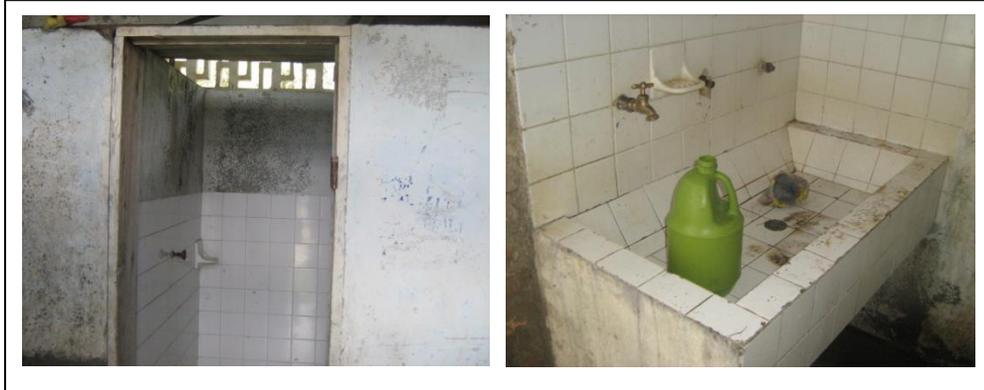
**FOTO 6**

Las actividades realizadas en esta escuela fueron la inspección del estado de los baños en donde se observó la deficiencia de los mismos, por lo que se propuso la instalación de nuevas baterías sanitarias con su respectiva puerta, faltaban algunos accesorios como grifos y una ducha, los cuales fueron proporcionados.

Baños

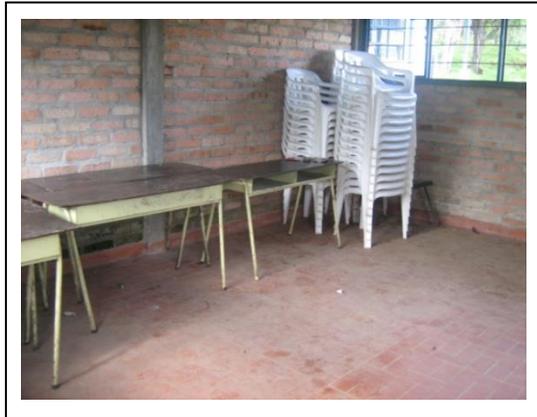
**FOTO 7**

También se observó la falta de un mesón y lavaplatos en la cocina que había sido construida recientemente, por lo que se suministró, mejorando de esta forma las condiciones de funcionamiento de esta escuela.

Cocina

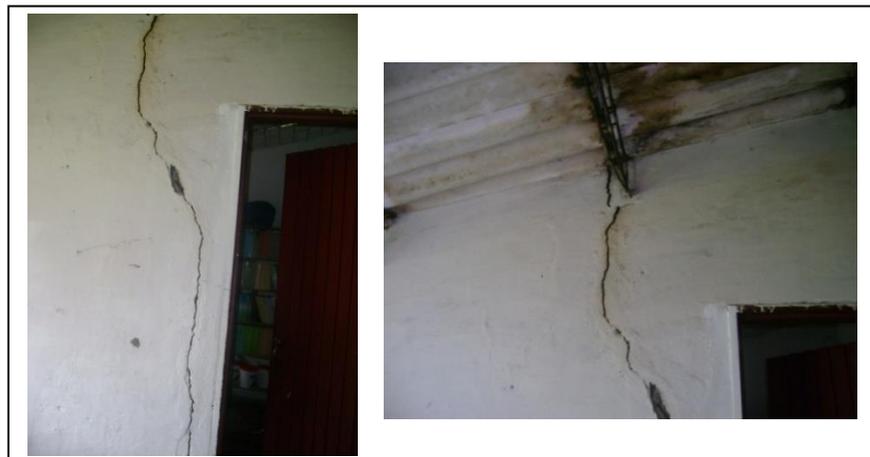
**FOTO 8**

La escuela el Cabuyo presentaba graves daños en su estructura debido a que se había construido sin vigas que confinaran los muros sobre los que estaba la cubierta únicamente sostenida por la mampostería, esto sumado a la antigüedad de la construcción y los numerosos sismos que se presentan en la región hicieron que en una de sus paredes se presenta una gran fisura la cual ponía en riesgo de colapso a la edificación. La solución más adecuada, práctica y económica que se planteó fue la de reforzar el muro con vigas y columnas lo que proporcionará confinamiento y estabilidad en el mismo.

Fisura del Muro

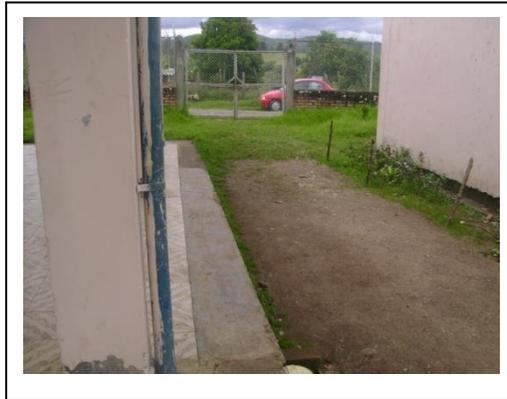
**FOTO 9**

resane. Se midió la longitud de la entrada a las aulas, para el costo del andén de acceso y el área de los muros que necesitaban mantenimiento para el costo de su reparación.

Entrada a la Escuela

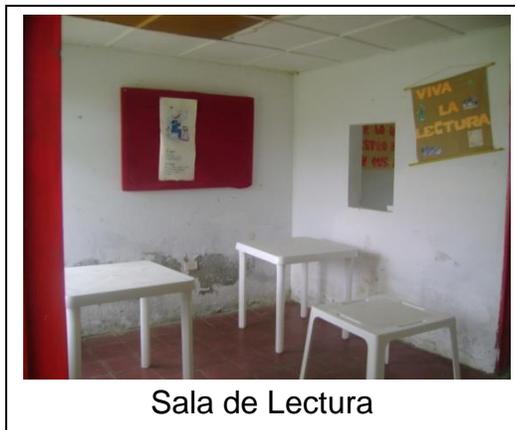
**FOTO 10**

La escuela contaba con una sala de lectura, cuyas condiciones no eran las ideales para albergar los niños que hacían uso de ella, por lo que fue necesario ampliarla con la demolición de unos muros bajos, mantenimiento en puertas y ventanas, suministro de vidrios y puerta metálica. Todo esto con el fin de adecuar este espacio y dar continuidad a su servicio.

Sala de Lectura

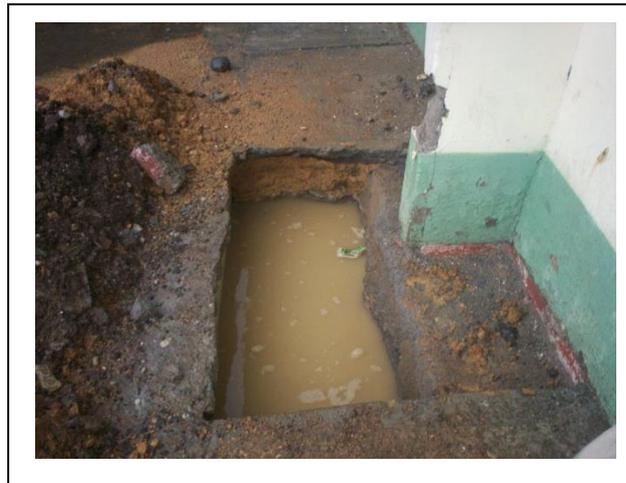
**Foto 11**

columnas de la nueva construcción y se encontró un suelo rojizo arcilloso de consistencia media blanda. La estructura antigua estaba cimentada sobre un concreto ciclópeo. Sobre este estaban unas vigas de cimentación y sobre estas los muros en mampostería confinada. La resistencia del suelo para los cálculos estructurales fue tomada como  $0.5 \text{ Kg/cm}^2$  basándose en estudios de suelos realizados a construcciones aledañas.

Apique en el cual se puede observar el suelo arcilloso y la cimentación de la estructura existente

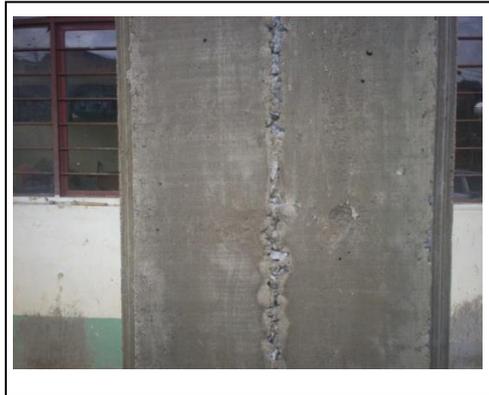
**FOTO 33**

Agregado expuesto

- El vaciado del concreto debió hacerse según las especificaciones técnicas para las obras en centros educativos del Municipio de Popayán desde 1.20m de altura máximo, pero en este caso se realizó a 3 m. Este procedimiento se hizo en todas las columnas; en las primeras se produjeron hormigueros que no fueron lo suficientemente grandes como para afectar estructuralmente al elemento ya que no se encontraba expuesto el acero y no presentaría problemas de corrosión. Para solucionar esto el concreto se reparó antes de 24 horas de desencofrada las columnas, de la siguiente forma: En donde el concreto sufrió daños como hormigueros, fracturas o defectos, la superficie se pulió cuidadosamente con palustre y luego se relleno con mortero. Por último todas las superficies reparadas se sometieron a curado, para subsanar completamente bajo el cumplimiento de las especificaciones técnicas para las obras en centros educativos del municipio de Popayán.

- Una de las primeras columnas que se fundieron no se vibró lo que provocó que en el material quedaran espacios y a consecuencia de eso se formaron hormigueros. La razón para que no se haya vibrado el concreto fue debido a que este equipo sufrió un daño y no podía pararse la fundición, se decidió

La columna presentó algunos hormigueros que no afectan el trabajo estructural del sistema, los daños fueron reparados como ya se explicó anteriormente.

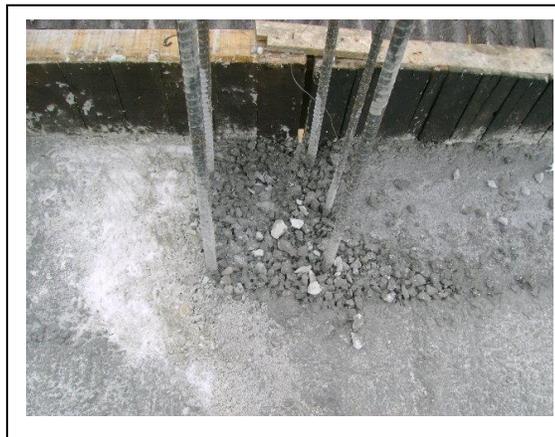
**FOTO 46**

- 4.2.3.1.** En algunos lugares el agregado quedo expuesto debido a un vibrado incorrecto, también quedaron hormigueros los cuales fueron repellados ya que el acero no estaba expuesto lo que pudiera provocar corrosión.

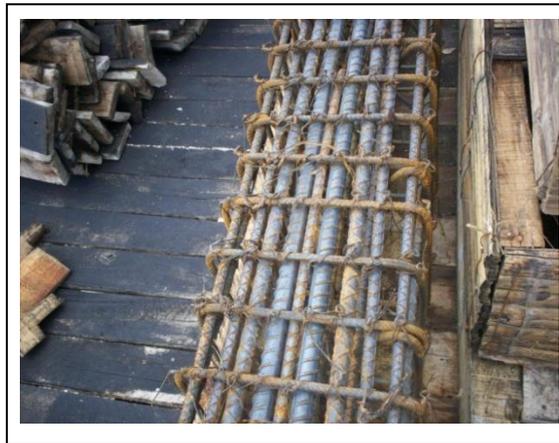
**FOTO 47**

- 4.2.3.2.** En algunas vigas de amarre se cometió el error de dejar el acero muy cerca de tal forma que no se cumplió con requisitos de separación mínima según el código NSR-98 en C.7.6 que contempla que; la mínima separación libre entre barras paralelas colocadas en una fila no debe ser inferior a:

- diámetro de la barra ( $d_b$ )
- 25 mm
- 1.33 veces el tamaño del agregado grueso

Viga del eje B

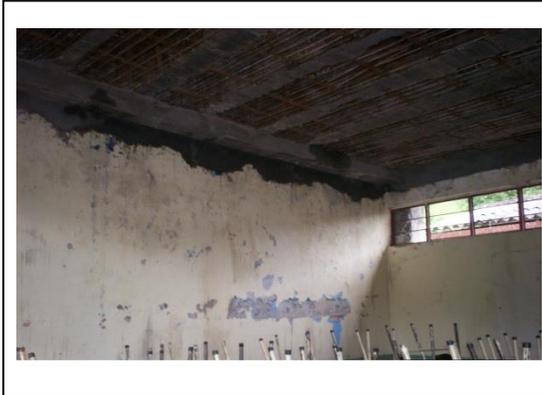
**FOTO 48**

- Los salones no fueron pintados y debido a la construcción de la obra la pintura se deterioró y el repello existente en algunos sitios se desprendió.
- Las condiciones de humedad y goteras dificultan el funcionamiento de los salones.

Sin repello

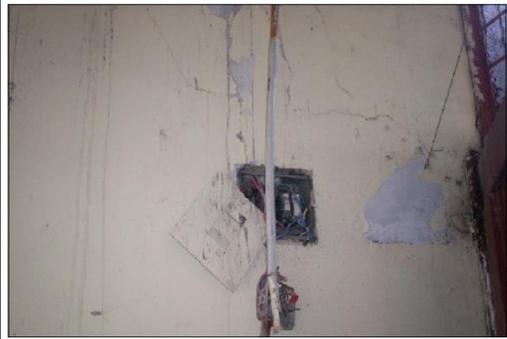
**FOTO 49**

Sin energía Eléctrica

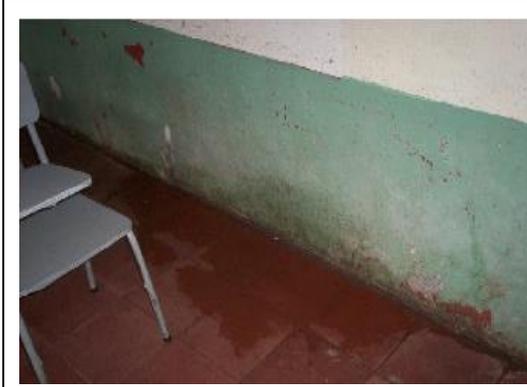
**FOTO 50**

Humedad

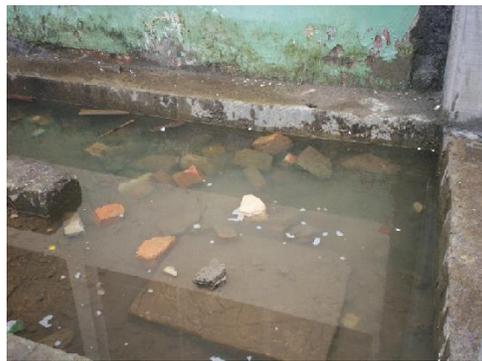
**FOTO 51**

Agua Estancada

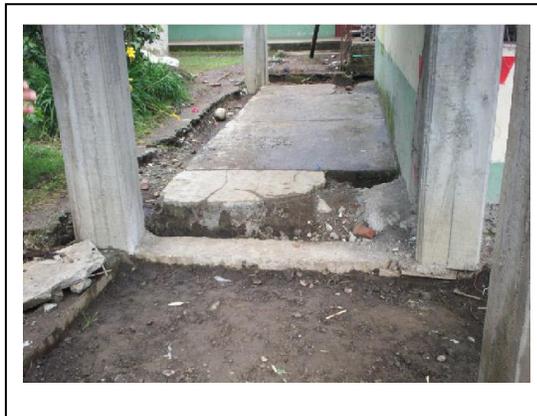
**FOTO 52**

Andenes Destruidos
