**AUXILIAR DE INGENIERÍA PARA SUPERVISIÓN DEL PROYECTO: “ESTUDIO,  
DISEÑO Y CONSTRUCCIÓN DEL PASO DEPRIMIDO POR POPAYÁN RUTA  
2502 Y 2503”  
MAYO A AGOSTO DE 2008**

**UNIVERSIDAD DEL CAUCA  
FACULTAD DE INGENIERÍA CIVIL  
DEPARTAMENTO DE VÍAS Y TRANSPORTE  
POPAYÁN  
2009**

**Proyecto práctica profesional (pasantía) para optar al título de Ingeniera Civil**

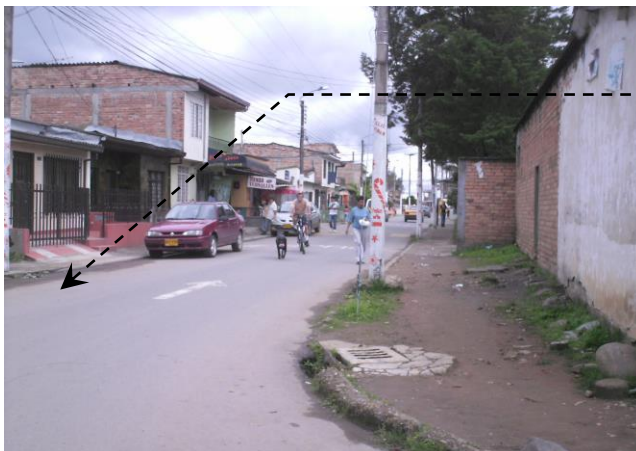
**FOTO No 2**

**CALLE 2 ENTRE CARERA 17 Y 17A.** En esta zona inician las obras del anillo hidráulico del acueducto, demolición de pavimento excavación en material común e instalación de tubería.

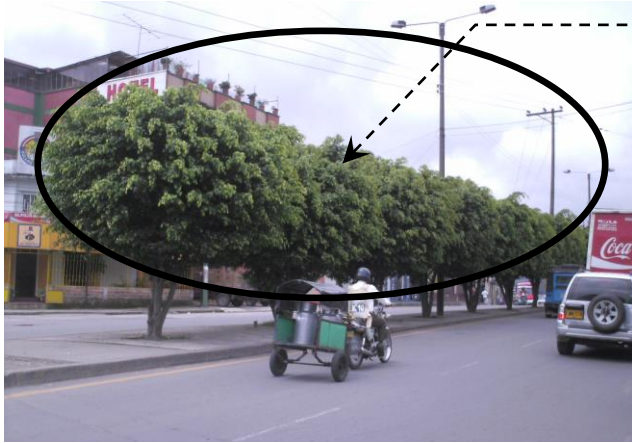
**FOTO No 3**

CARRERA 17 ENTRE CALLES 4ª Y 3ª. Estos son algunos de los árboles a talar.

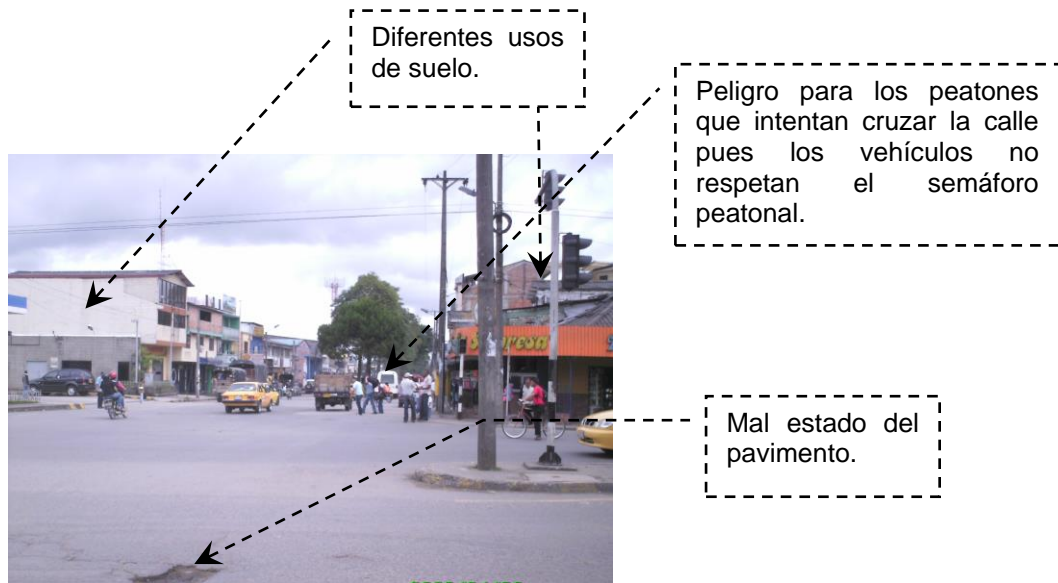
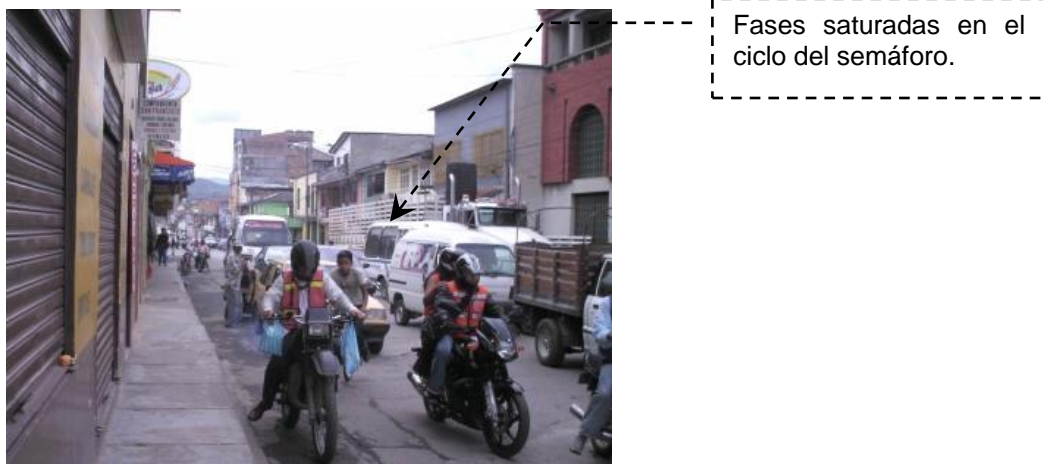
FOTOS No 5, 6 y 7: INTERSECCIÓN CARRERA 17 CON CALLE 4<sup>a</sup>: En esta intersección se observa claramente el problema del tráfico, el problema de los distintos usos de suelo por talleres de mecánica, restaurantes, panaderías, compraventas, bombas de servicio, droguerías, ferreterías, etc. y el mal estado del pavimento; además de la poca seguridad para los peatones al pasar esta intersección.

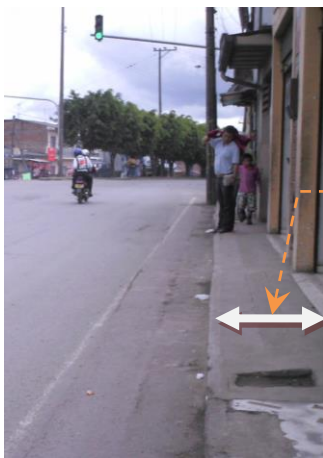
**FOTO No 9**

FOTO No 9 y 10. CARRERA 17 ENTRE CALLES 4ª Y 5ª: Uno de los problemas está en los espacios de los andenes, son muy pequeños, están deteriorados y no cumplen con dimensiones mínimas; a tal punto que dos personas no caben y por lo tanto es necesario bajarse del andén para darle paso a otro reiterándose el peligro para los usuarios del corredor.

Peatón por fuera del andén.

No cumple con dimensiones mínimas

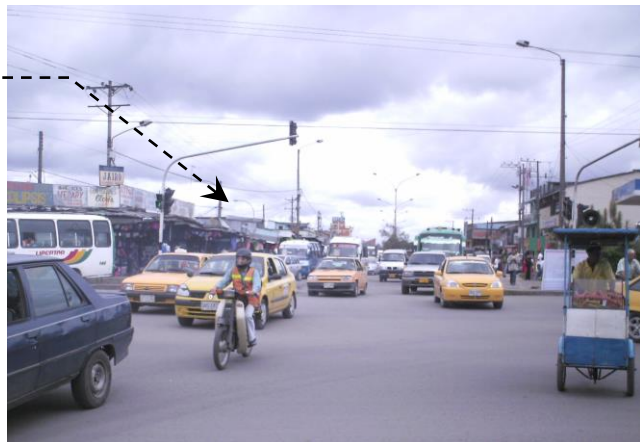
**FOTO No 12**

INTERSECCIÓN CARRERA 17 CON CALLE 5ª: en el siguiente grupo de fotos (12,13 y 14) se sigue observando el gran volumen de tránsito, el desorden vehicular, el peligro para los peatones al momento de cruzar las calles, los diferentes usos de suelo, la saturación en el ciclo de los semáforos y deficiencias en andenes y separadores.

Fase saturada del semáforo de la calle 5ª.

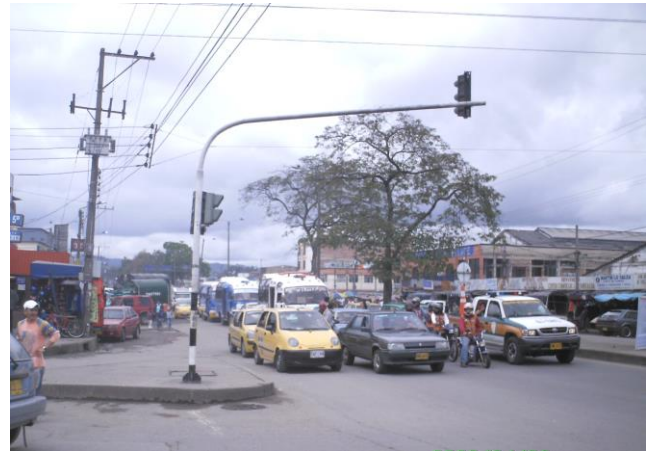
**FOTO No 14**

En la parte izquierda de la foto 14, se observa una zona sin pavimentar y con vehículos estacionados en una vía de alto tráfico.

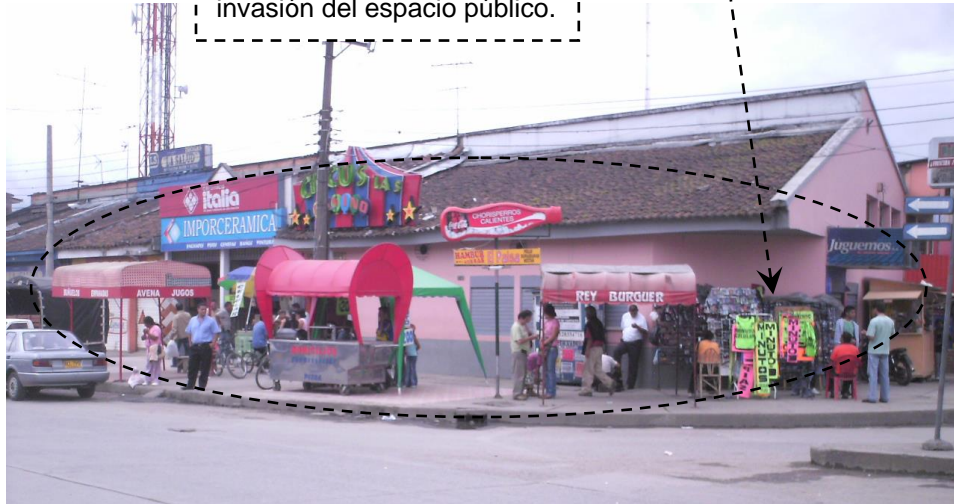
**FOTO No 17**

Carrera 17 con Calle 5ª esquina. Se evidencia la invasión del espacio público.

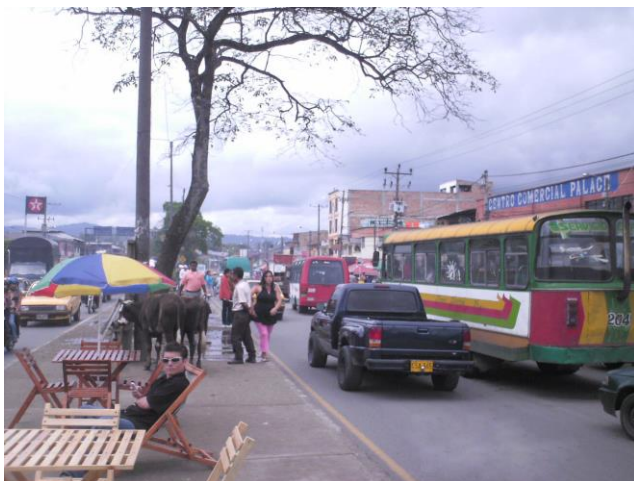
**FOTO No 18**

Invasión del espacio público en los separadores de la carrera 17 entre calles 5ª y 7ª.

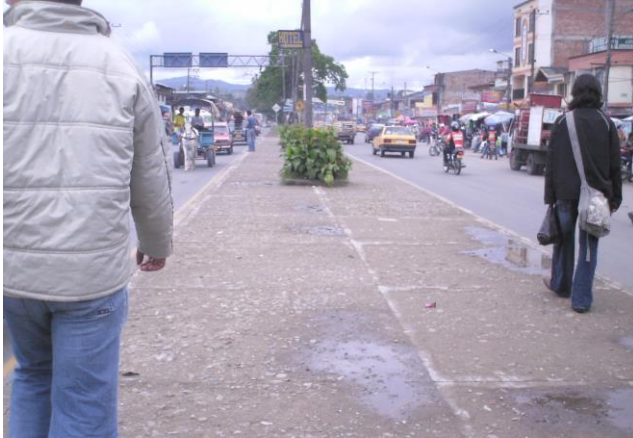
**FOTO No 19**

Deficiente estado del  
separador central por  
acumulación de aguas lluvias.

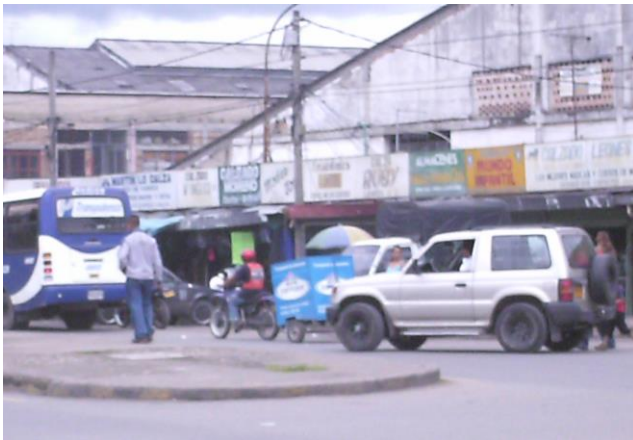
Contaminación visual e  
invasión del espacio público  
por parte de las casetas en la  
galería de la Esmeralda.

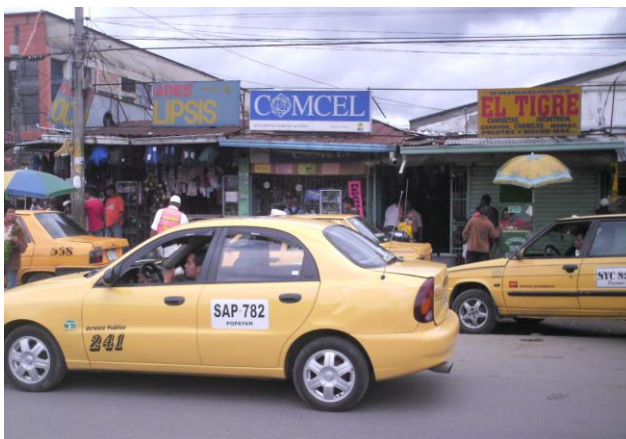
Es reiterativa la invasión  
del espacio público.

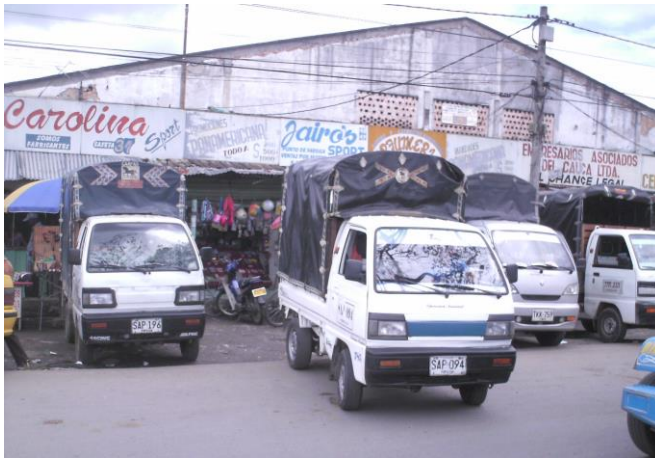
**FOTO No 23**

Existe mucho desorden y al frente del centro comercial "Palacé" se evidencia el problema del parqueo de los moto taxistas.

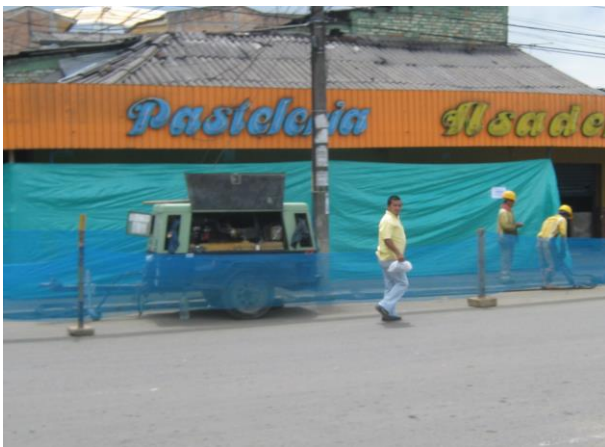
**FOTO No 37**

En esta foto se observa a los trabajadores haciendo el cerramiento provisional para iniciar la demolición del predio. Se sabía que la “polisombra” azul era para el sendero peatonal, pero muchas de las personas que transitan por ahí no utilizan estos senderos y prefieren arriesgar su vida en medio de la calle.

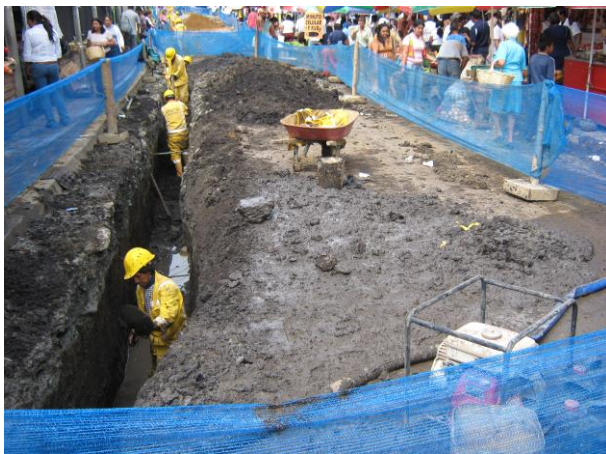
**FOTO No 52**

En esta foto se observa que es bastante amplio el cerramiento para la actividad de excavación, lo que permite mejor acceso a los vehículos de la obra para carga y descarga de material. El problema radica en el poco espacio dejado para los transeúntes dificultando su desplazamiento.

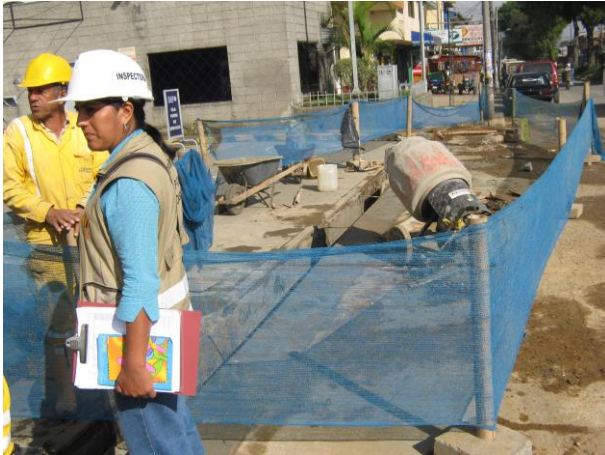
**FOTO No 55**

En esta imagen se reitera la poca colaboración de la comunidad con la obra, porque existiendo un sendero peatonal, las personas prefieren arriesgar su vida transitando por la calle.

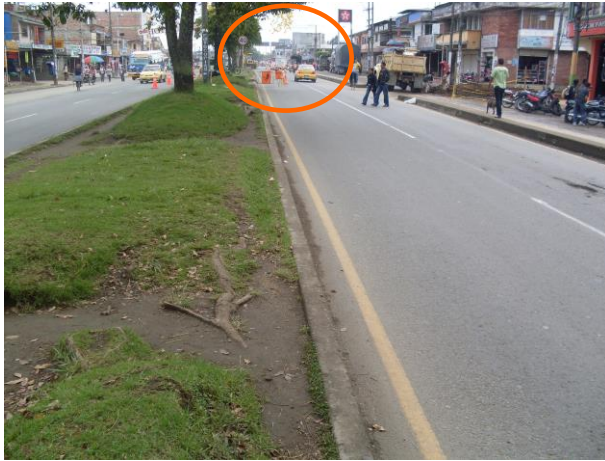
**FOTO No 69**

Se observa la aproximación a la zona de obras pero no existe una buena señalización con anterioridad. Solo existe una señalización puntual en el sector de los trabajos con “colombinas” y cinta reflectiva, por lo tanto, no se está cumpliendo con la norma de Señalización Colombiana.

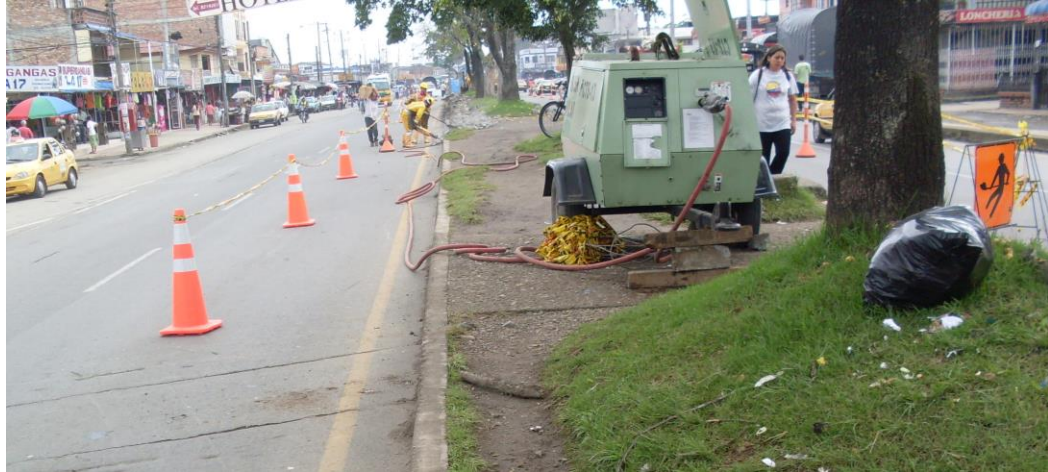
**FOTO No 71**

En la foto 71 observa la utilización de conos con cinta amarilla reflectiva para el cerramiento de los trabajos de demolición de concreto y la señal de trabajos en la vía, pero los conos están rectos no forma el trapecio como lo indica la norma de señalización vial.

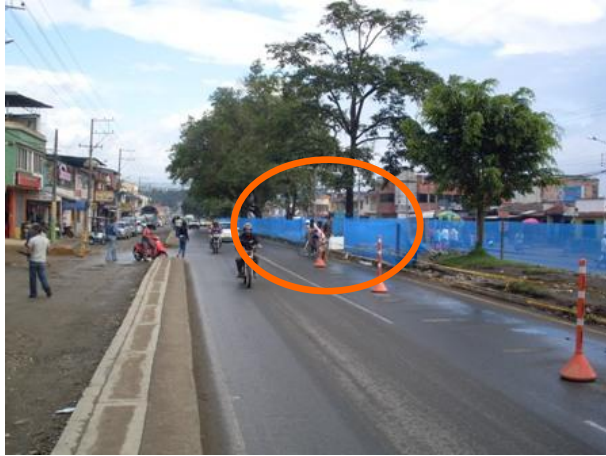
**FOTO No 76**

Justo delante de las “colombinas” se observa la señal de obras en la vía, pero no se ve los avisos que deben de estar antes previniendo a los conductores. Además del paso peatonal sin señalización permitiendo el paso de motos y bicicletas poniendo en riesgo a los transeúntes.

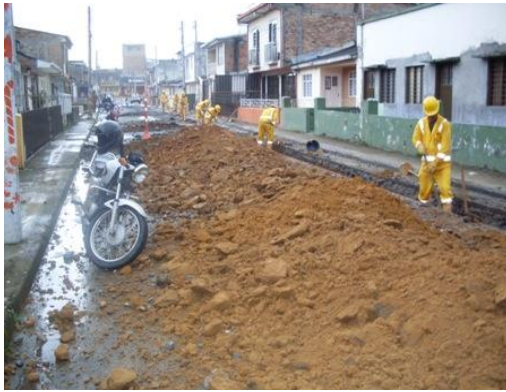
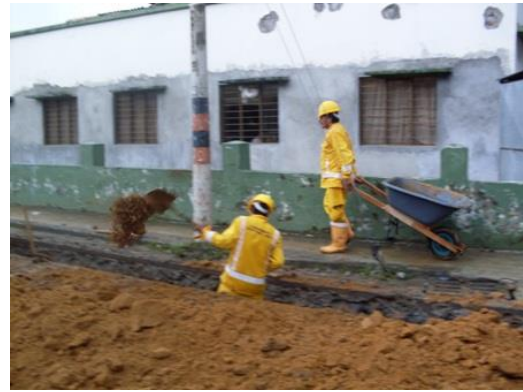
**FOTO No 87 y 88:** Excavación Sector Calle 2 entre carrera 17 y 17ª.

En las fotos 87 y 88 se observa poca señalización y que no hay cerramientos provisionales bien definidos además, el material que se retira de la excavación está seco y no hay rotura de tuberías o nacimientos de aguas que indiquen la necesidad de utilizar una motobomba para eliminar excesos.

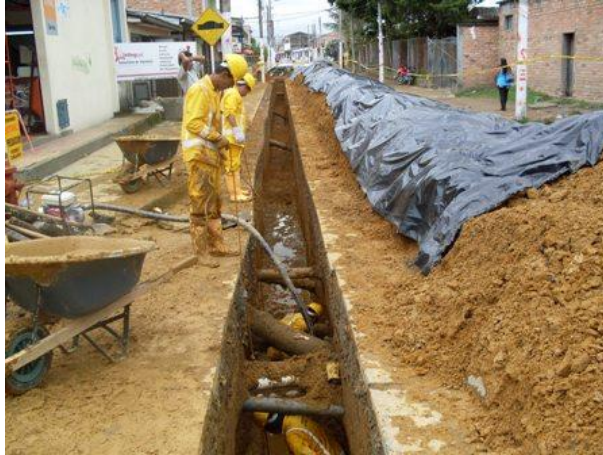
**FOTO No 90**

En las fotos 90 y 91 se observa la utilización de una motobomba para el retiro del exceso de agua. En la foto No 90, se observa la forma como el contratista cubre el material para su futura reutilización en el relleno.

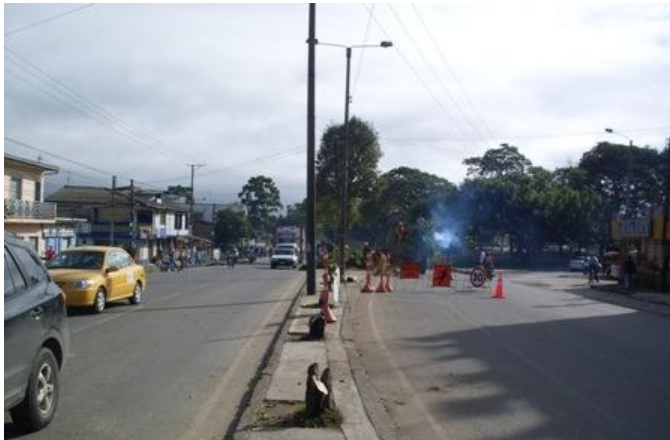
**FOTO No 139**

Colombinas amontonadas y señal incoherente con la distancia de la actividad.
