**PARTICIPACIÓN COMO AUXILIAR DE INTERVENTORÍA EN EL PROYECTO
DE CONSTRUCCIÓN SEDE ASMET SALUD ESS EPS. EN LA CIUDAD DE
POPAYÁN**

**UNIVERSIDAD DEL CAUCA
FACULTAD DE INGENIERÍA CIVIL
DEPARTAMENTO DE CONSTRUCCIÓN
PROGRAMA DE INGENIERÍA CIVIL
POPAYÁN
2009**

**Informe final de pasantía como requisito para optar al título de Ingeniero
Civil**

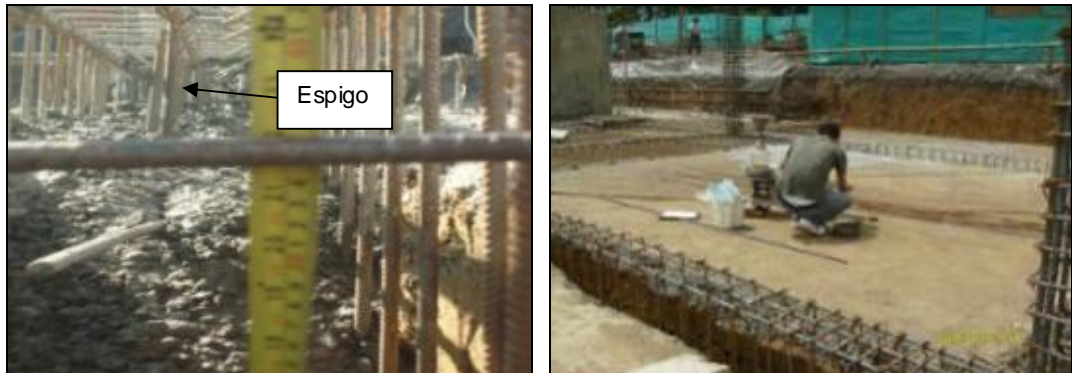
Figuras 5 y 6. Medición de profundidad y Vigas con superficies sin fundir.

Para controlar el proceso se verificaron las profundidades y el ancho de las zanjas usando un flexómetro. En cuanto a la colocación del refuerzo, se confrontó la cantidad de acero puesto en obra con la especificación que da el diseño estructural; además, se comprobó que el espaciamiento entre las paredes de la zanja y el acero fuera suficiente para que se cumpliera con el recubrimiento del acero.

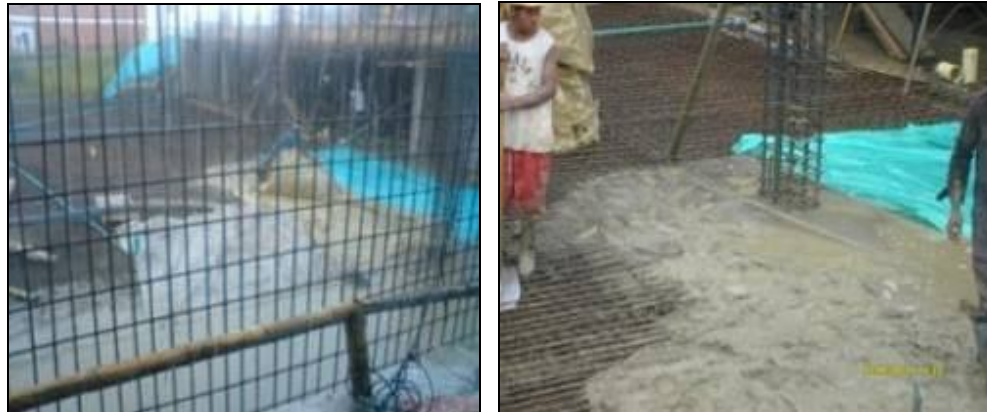
Figuras 20 y 21. Retraso de la obra por lluvias

➤ **Inconvenientes en el desarrollo de la cimentación.** En algunas obras de infraestructura se observan ciertos inconvenientes en su avance, ya sean de tipo técnico, climático, entre otros, que de alguna manera, retardan o impiden el normal desarrollo de las actividades programadas. A continuación se muestran en las figuras algunos de los problemas que se presentaron:

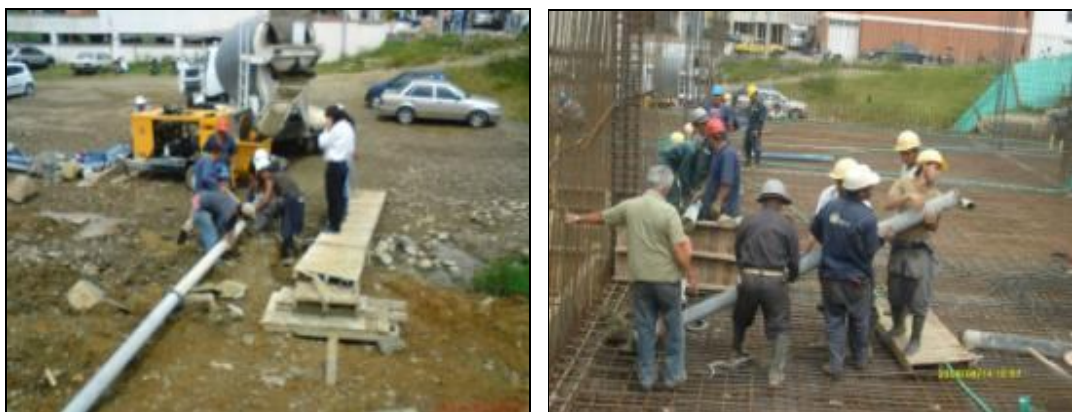
Otro de los inconvenientes presentados en la obra, fue el retraso en la instalación de la tubería para bombear el concreto y la llegada del mismo al sitio, motivo por el cual, en ocasiones, se endurecía el concreto dentro de la tubería obstruyéndola y haciendo el trabajo más dispendioso.

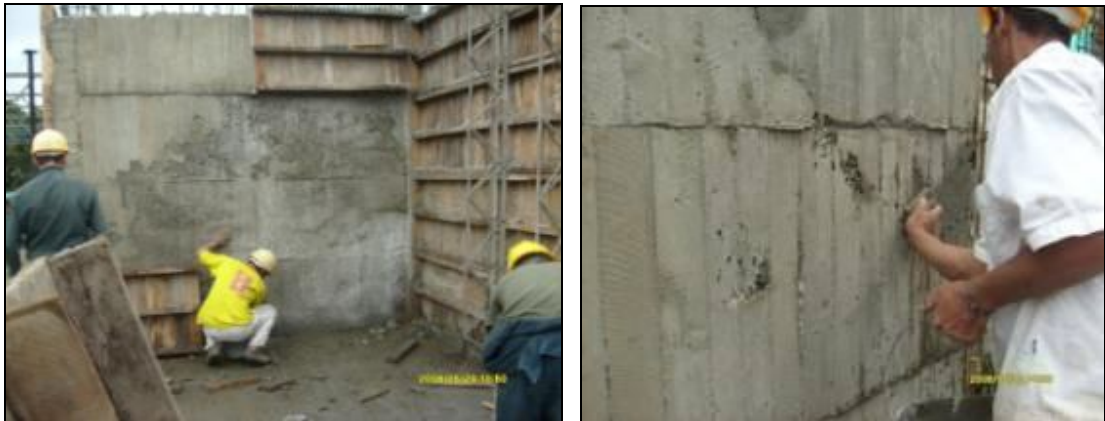
En segundo lugar se observó la presencia de varios hormigueros a lo largo del muro, lo cual muestra deficiencias durante la compactación del hormigón. Para

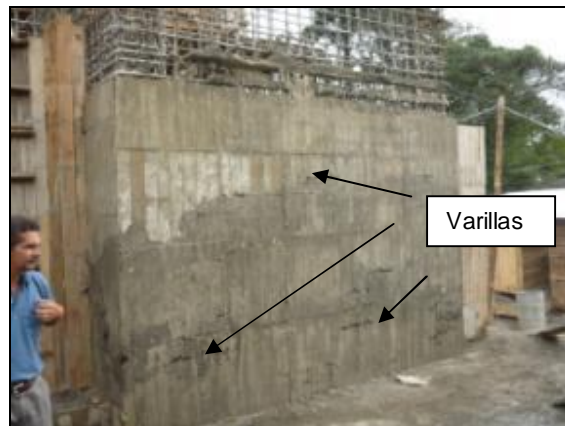
➤ **No conformidades en la construcción de columnas y pantallas.** En la fundición de algunos de estos elementos surgieron ciertos inconvenientes, que estructuralmente pueden o no representar una afectación grave al funcionamiento de la estructura, dichos inconvenientes se presentan a continuación.

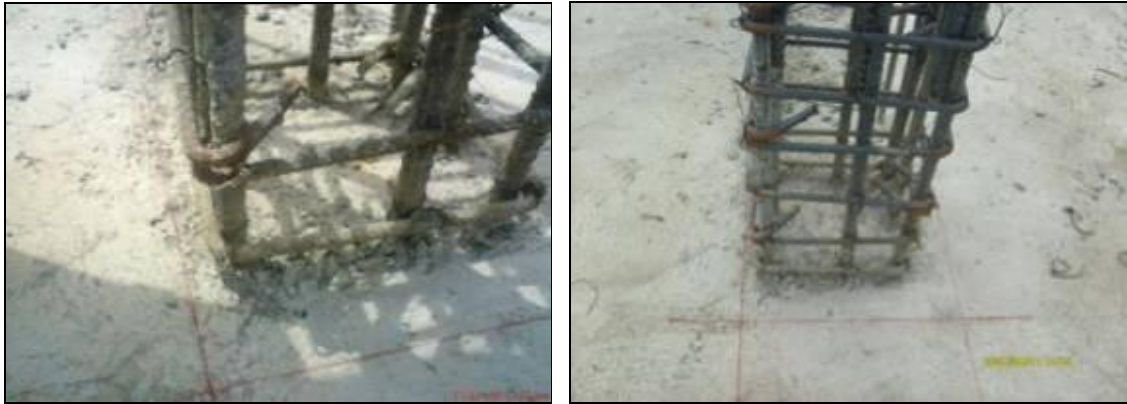
Otro inconveniente fue que durante el replanteo de ejes de las columnas y muros en los niveles superiores, algunos elementos estaban ligeramente corridos de su eje, lo que representa una falla grave al funcionamiento de la estructura y además impone dificultades en etapas siguientes. Este inconveniente se ocultó con el mismo procedimiento que se mencionó en el párrafo anterior.

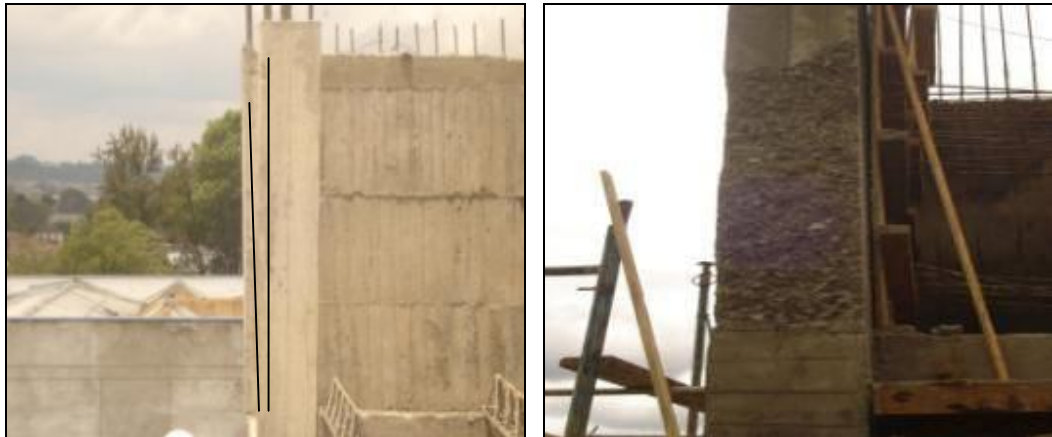
Cuando se funden elementos estructurales a grandes alturas, existen dificultades en el momento de instalar formaletas, ya que suelen quedar pocas posibilidades para apuntalar las caras de las mismas, inconveniente que ocasiona la pérdida de verticalidad de los elementos. En este caso la dificultad fue superada picando la pantalla de concreto hasta lograr la verticalidad en el elemento.

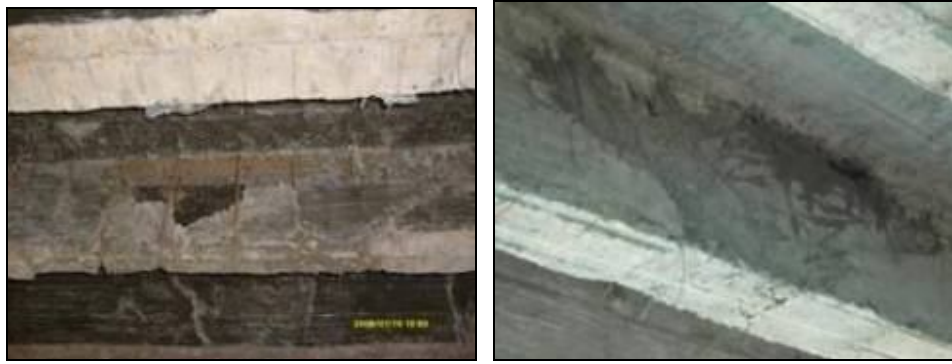
La compactación del concreto de algunas zonas no fue bien hecho, lo cual se evidencia en el estado de las viguetas que quedaron con su refuerzo totalmente expuesto; para solucionar éste inconveniente se recurrió a utilizar adherente epóxico de concreto fresco con hormigón ya endurecido para rellenar la sección faltante de la vigueta, además, se intensificó la supervisión en cuanto a vibro-compactación se refiere (Ver figuras 56 y 57).

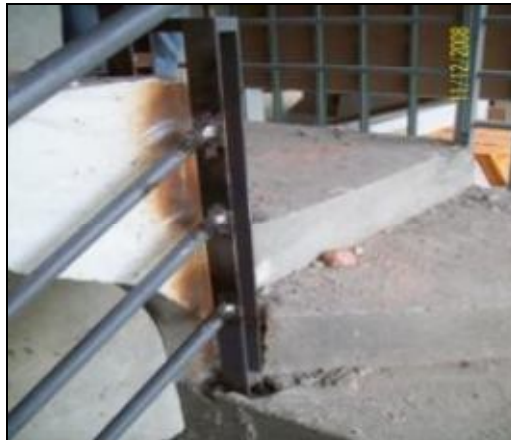
- **No conformidades en la construcción de las escaleras.** Durante la construcción de las escaleras, no se colocaron los elementos requeridos para la posterior instalación de los pasamanos, lo que obligó a perforar las escaleras ya fundidas y soldar los pasamanos al refuerzo.

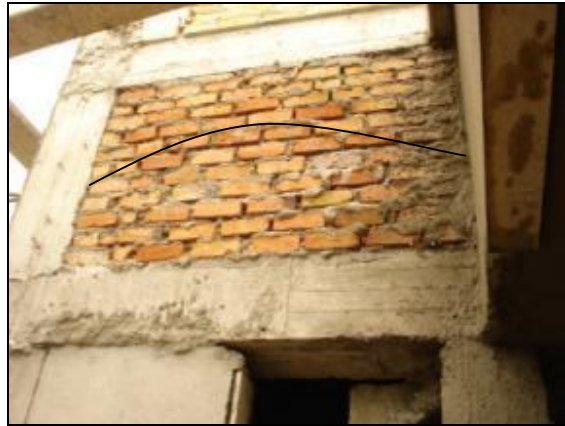
Algunos muros se encontraban desaplomados, o con una deformación excesiva, como el muro que se muestra en la figura 78, éste inconveniente tiene como única solución el desmonte de la mampostería para luego volver a armar con la técnica adecuada.

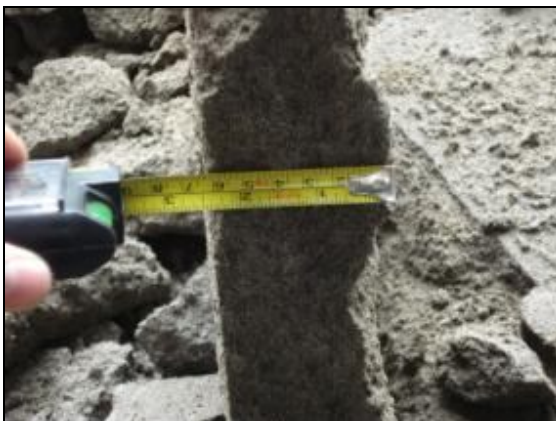
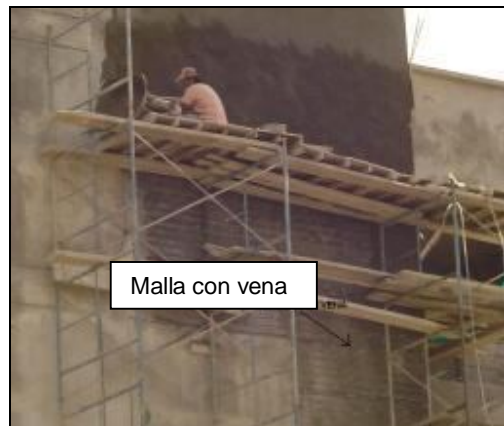
Debido a que hubo inconvenientes con la ubicación de algunos elementos estructurales, (ver numeral 4.1.4 no conformidades en la construcción de columnas y pantallas) los repellos en la fachada quedaron con espesores muy grandes lo que implicó la instalación de refuerzo para sostener los espesores requeridos y las fichas de porcelanato que serán posteriormente colocadas sobre estos repellos.

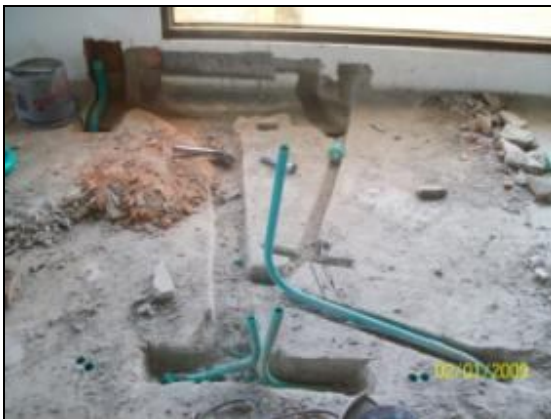
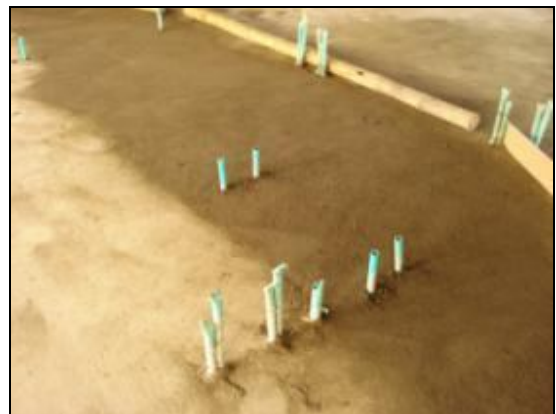
- **No conformidades en la nivelación del entresuelo.** Debido a la realización de varios cambios arquitectónicos en la ubicación de puntos eléctricos, se vio la necesidad de romper en repetidas ocasiones la nivelación existente e incluso romper la losa, por lo que se tuvo que rehacer la nivelación y hacer las reparaciones pertinentes en dichos lugares.

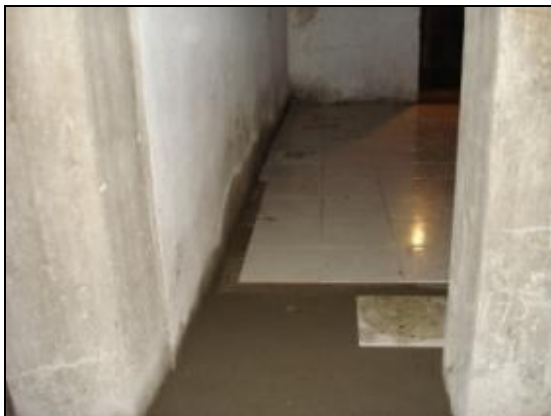
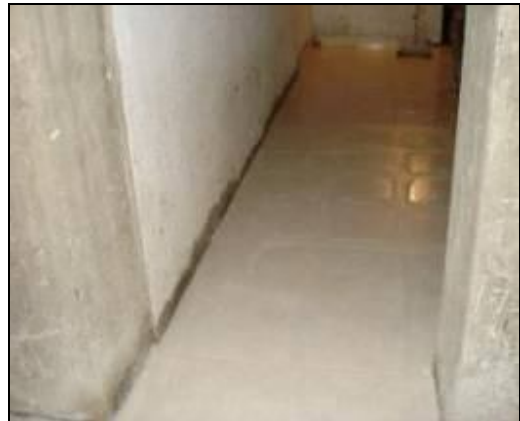
- **No conformidades en el enchape de pisos.** En algunos muros no se revisó la escuadra, por esta razón hay cortes no uniformes en las baldosas de enchape de los pisos, para solucionar esto se debió desmontar las baldosas ya instaladas y emparejar los muros, de tal forma que al realizar el enchape se eliminaran las cuchillas o cortes desiguales en las piezas.

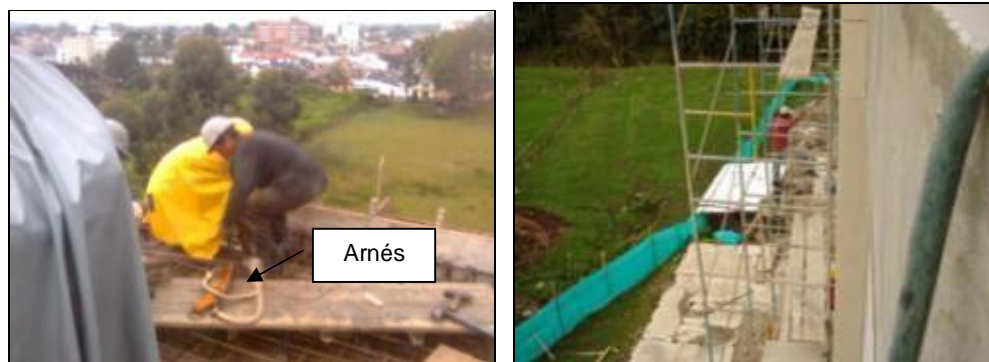
- **No conformidades en la higiene y la seguridad del personal.** Es común el decrecimiento de la atención del trabajador y el supervisor cuando toman mucha confianza con las tareas y como consecuencia van dejando de cumplir con los requerimientos de protección necesarios, a continuación se presentan algunas de las imprudencias de los trabajadores, las cuales sólo pueden ser remediadas con un llamado de atención, que concientice al obrero del riesgo.
