**ACOMPañAMIENTO A LA GESTIÓN VIAL DEL CONTRATO N° 1790 DE 2004
DEL INSTITUTO NACIONAL DE VIAS: MEJORAMIENTO Y MANTENIMIENTO
INTEGRAL DE LA VIA 2503 MOJARRAS - POPAYÁN Y TRAMO 25CCB
VARIANTE DE POPAYÁN**

**UNIVERSIDAD DEL CAUCA
FACULTAD DE INGENIERÍA CIVIL
DEPARTAMENTO DE VÍAS Y TRANSPORTE
POPAYÁN**

2009

Proyecto práctica profesional (pasantía) para optar al título de Ingeniera Civil

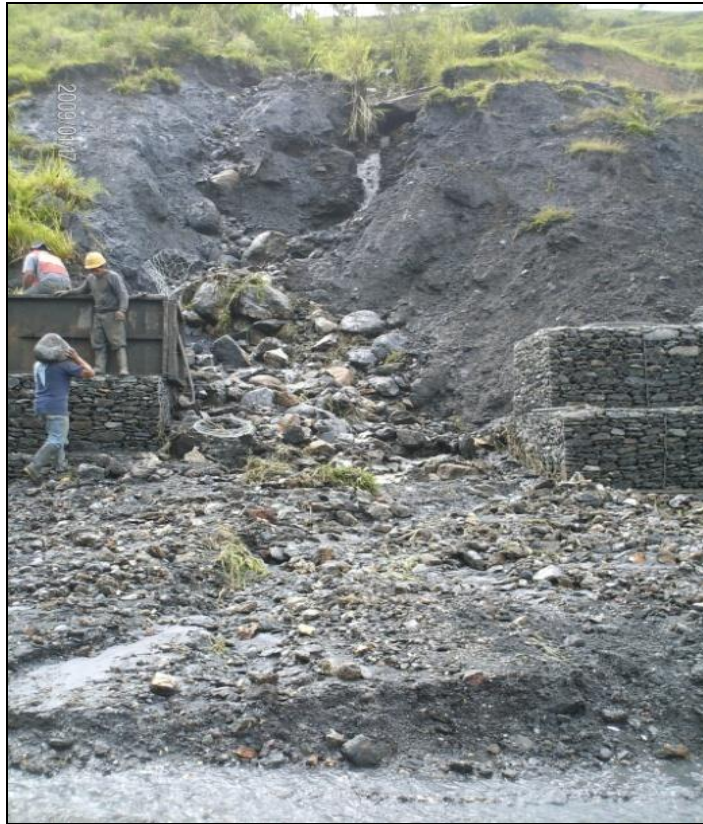
En enero de 2009 con el invierno y a pesar de las obras construidas, el movimiento de tierra propio del sector han causado nuevos inconvenientes como los de la fotografía N°1, lo que obligó a continuar la estructura en gaviones.

Foto 1. Deslizamiento en el PR 91+0600

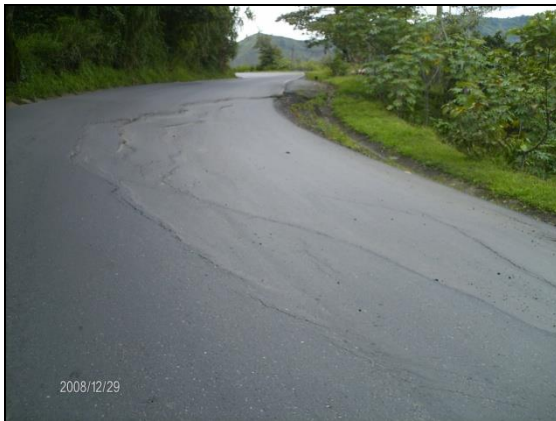
A través de los diferentes recorridos sobre la ruta 2503, detecté varios sitios críticos en los cuales los asentamientos durante el mes de noviembre superaban los 15 cm de desnivel, tomé el registro fotográfico y se informo al INVIAS, además de sugerir la apropiación de recursos para parcheo y re-nivelaciones con MDC-2 para evitar el deterioro progresivo de la calzada.

Foto 2. Asentamiento media luna PR 90+0000

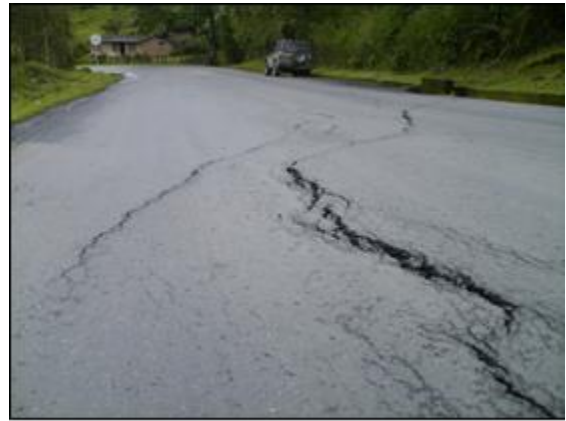
Foto 3. Asentamiento de la calzada PR 88+0500

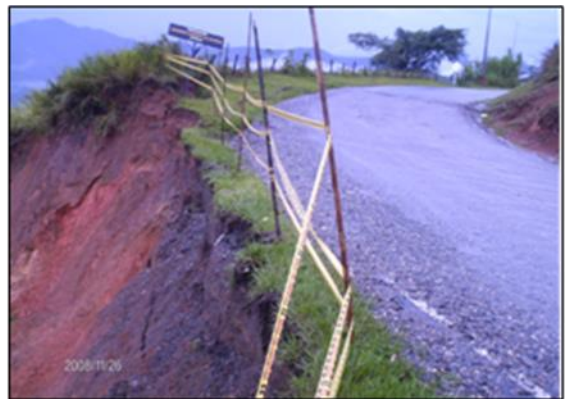
En este sitio, identificamos la falla del talud inferior que aun no representa perdida de la banca, aunque por el momento los deslizamientos en el sector se han detenido y al parecer el suelo se presenta estable, el talud es demasiado vertical.

Como ya se mencionó, la banca aun no se encuentra afectada, sin embargo la cuneta está fallada, lo que facilita la infiltración del agua y socavación del talud, a raíz de la visita realizada, se adelantan los estudios para el diseño de una obra que estabilice este sitio y evite mayores complicaciones en el sector.

Foto 4. PR 74+0600, Falla del talud inferior que avanza peligrosamente hacia la calzada

El mayor problema en el sitio es el agua que se infiltra o cae sobre el talud, por lo tanto se recomienda de acuerdo con los ensayos que se realicen la construcción de un muro en la pata del talud y adicionalmente la implementación de un revestimiento que lo proteja del agua.

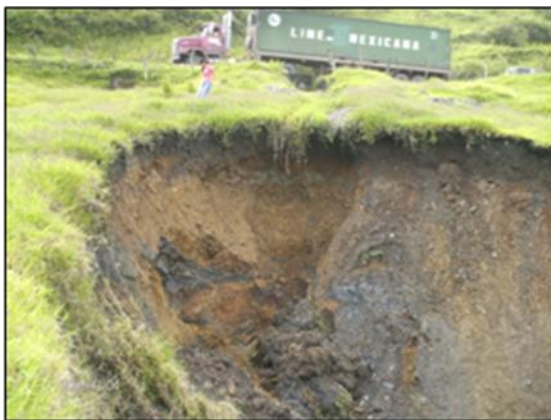
Foto 5. PR 91+0300. Socavación por acción del agua que evacua la alcantarilla.

En este sector se produjo la socavación crítica sobre el talud inferior, producto de muchos años de arrastre del material que ha ido socavándolo drásticamente.

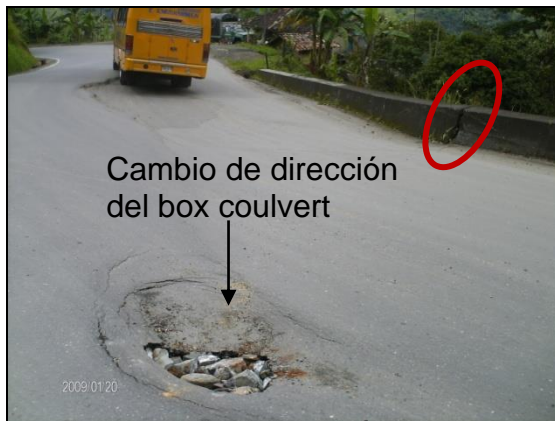
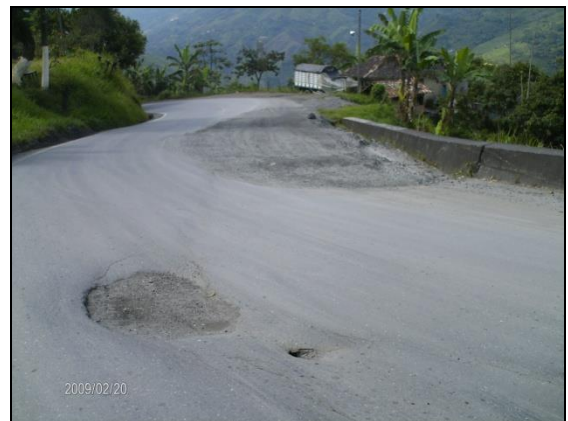
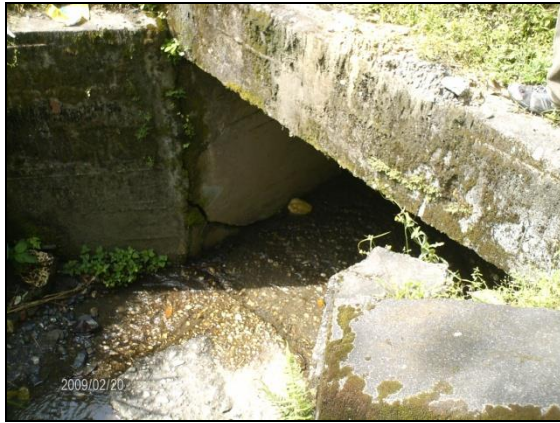
Foto 6. PR 94+0400

Existe un fuerte empuje del suelo y el agua infiltrada que sumados al peso del muro de gravedad existente, han hecho que la estructura se asiente y se desplace. En el mes de noviembre, el muro estaba fallado parcialmente y presentaba una abertura de 4 cm.

En la inspección que realizamos en el mes de abril, el muro presentaba una grieta desde el cabezote hasta la base y la abertura alcanzaba los 10 cm. El muro se encuentra apoyado contra una vieja estructura fallada anteriormente que impide su volcamiento, además el boxculvert que conduce el agua del margen derecho al izquierdo no ha sido construido monóticamente, presentando un cambio de dirección y desplazamiento evidenciado en una abertura de aproximadamente 20 cm la cual se refleja en la superficie como se observa en la Fotografía N° 6, todo esto favorece la infiltración del agua y por ende el daño de la estructura del pavimento y del muro como tal.

Se recomendó en primera instancia adelantar los estudios pertinentes, que probablemente conlleven a la demolición del muro existente, construcción de una nueva estructura con mayor profundidad de cimentación, al igual que la demolición del box culvert y su reconstrucción de forma monolítica y en dirección recta.

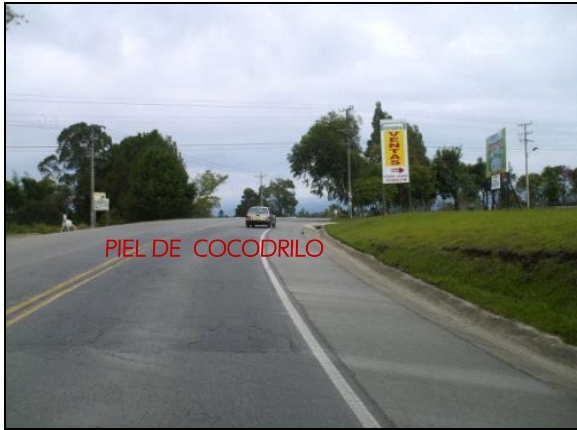
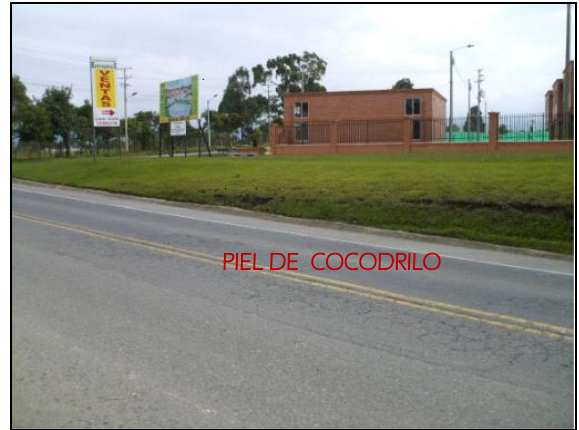
Después de la inspección, se pudo concluir que las áreas que requieren parcheo en su mayoría son las mismas sobre las cuales ya se hicieron reparaciones al inicio del contrato (año 2005); esto nos indica que los daños en estas zonas son a nivel de la estructura del pavimento y no solo a nivel de la carpeta, lo cual se evidencia en que las fallas presentadas se reflejan siempre en las mismas zonas y se trata de fisuración que viene desde las capas inferiores y se reflejan en la carpeta.

Foto 11. Piel de cocodrilo frente al Conjunto Cerrado Entrepinos, PR 12+0300,

Foto 12. Piel de cocodrilo PR 12+0300, Conjunto cerrado Entrepinos. Variante Norte.

La solución definitiva para estas fallas sería realizar un bacheo que comprometa el mejoramiento de la estructura del pavimento como tal, sin embargo el contrato no incluye esta actividad y no hay presupuesto asignado para esta solución.

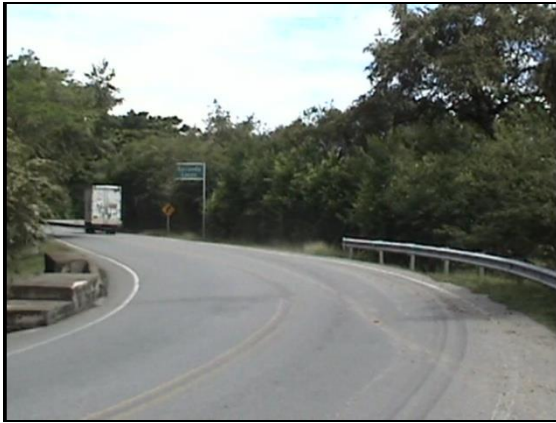
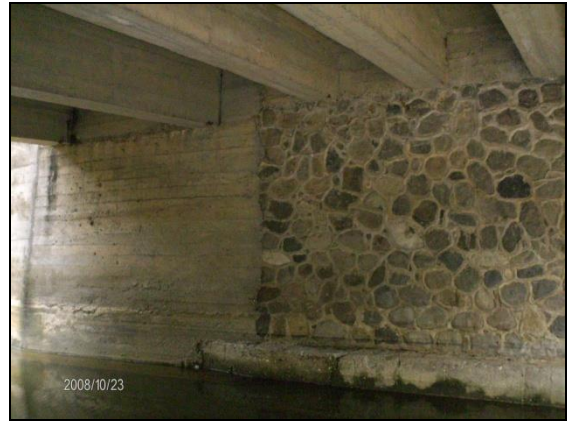
La superficie presenta carpeta asfáltica y la condición superficial del puente es Buena, exhibe deformación en la entrada Sur sobre el carril izquierdo por sello de fisuras. Se requiere reparación con parcheo para recuperar las condiciones normales de la superficie la transitabilidad y evitar que se incremente el asentamiento.

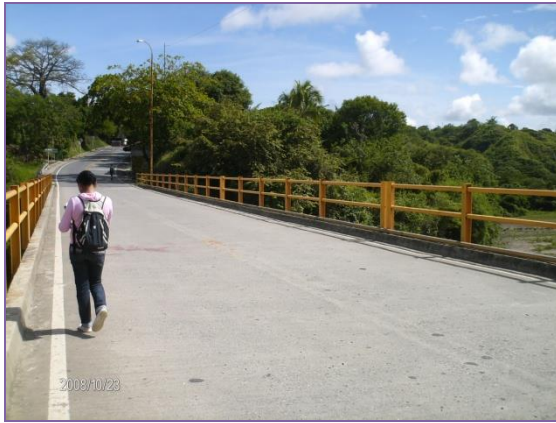
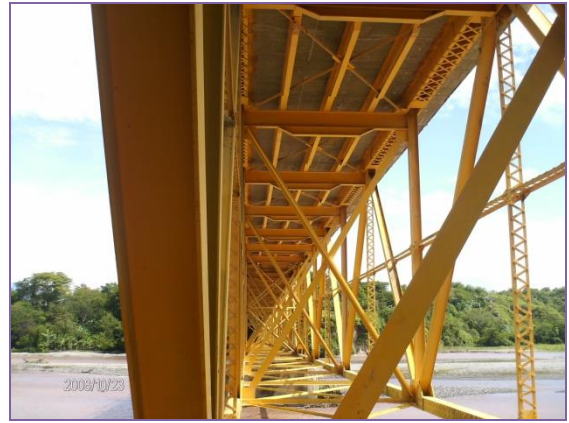
La losa de este puente se encuentra agrietada en un porcentaje mayor al 60%, se debe pensar a mediano plazo en el refuerzo de la misma.

Es aconsejable la recuperación de la tablestaca para evitar la socavación en la pila afectada, por acción del agua y la corriente en los pilotes.

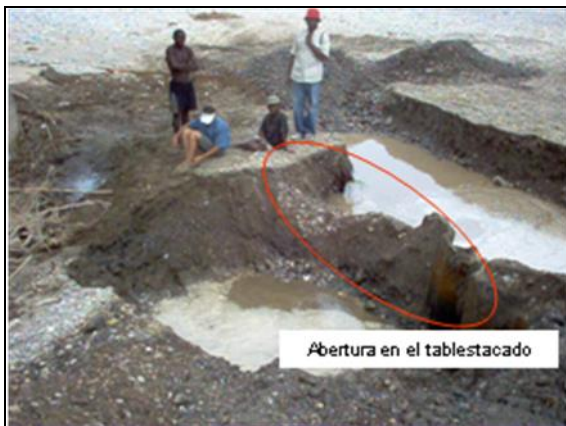
Foto 17. Abertura del Tablestacado – Pila Norte, Puente DOS RIOS

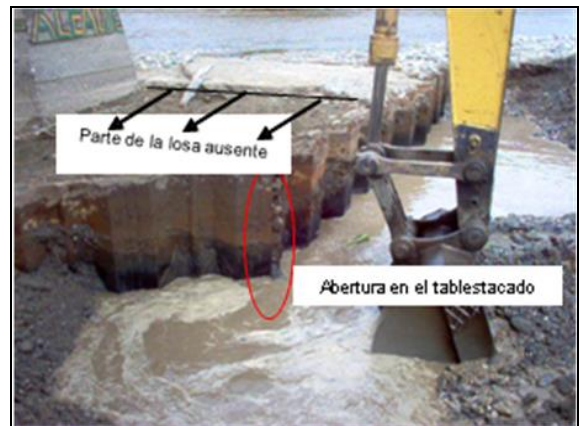
Foto 18. Falta parte de la losa- Pila Norte, puente DOS RIOS

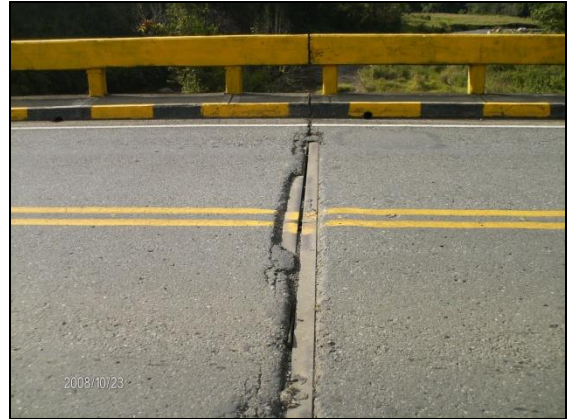
Foto 24. Las juntas se reflejan en la carpeta.

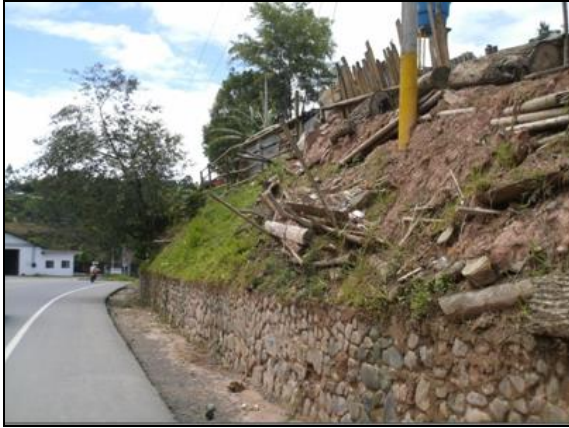
**Foto 33. Invasión a la zona de Derecho de Vía.
PR 120+0600**

Esta anomalía generada por el propietario del predio, provocará el derrumbe de este talud y seguramente daños a la vía y a su propio predio, por lo tanto se debe exigir la adecuación del talud y la construcción de una obra de contención conforme a normas técnicas y con materiales que garanticen el buen uso de esta zona.

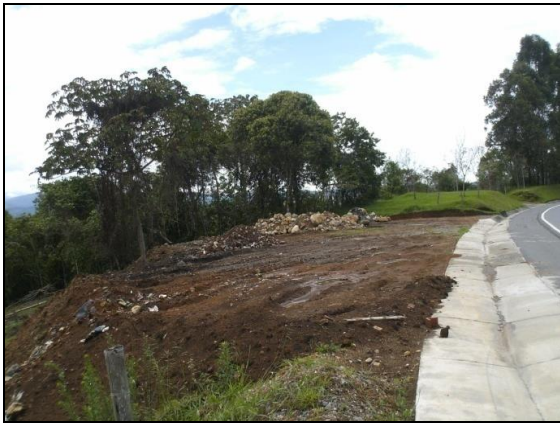
Foto 34. PR 7+0200 Invasión Derecho de Vía

En el PR 7+0200 al lado derecho de la vía, el dueño del restaurante Los Asados de Marino está haciendo un relleno para el acondicionamiento de un parqueadero en la Zona de Derecho de Vía, este relleno o zona de depósito de escombros se realiza sin ningún tipo de permiso, por lo tanto amerita la visita de Planeación Municipal para suspender las actividades que ilegalmente se adelantan en esta zona de vía, donde nadie puede construir obras para beneficio particular.

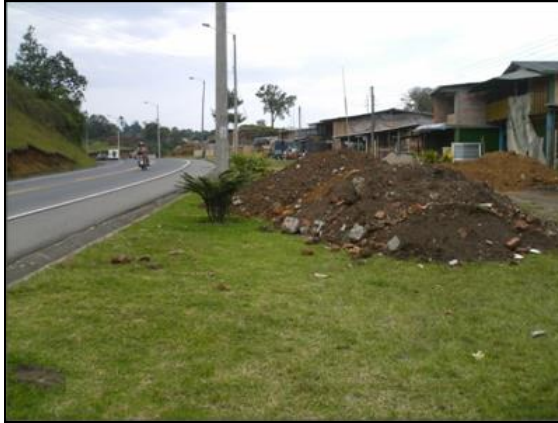
**Foto 35. Invasión a la zona de Derecho de Vía.
PR 1+0280, VARIANTE DE POPAYAN.**

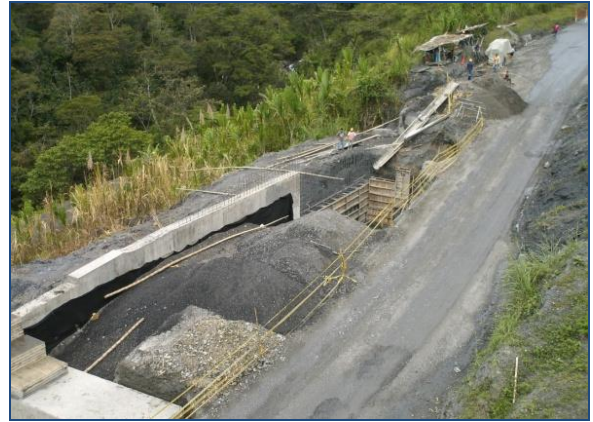
- Cinta plástica⁵: utilizada para cerrar el perímetro de la obra e impedir el paso de tierra o residuos hacia las zonas adyacentes al área de trabajo. Las cintas estuvieron fijadas a tabiques de madera, hincados continuamente sobre el terreno como se puede observar en la Fotografía N° 50.

Foto 36. PR 91+0500. Utilización de la cinta plástica.

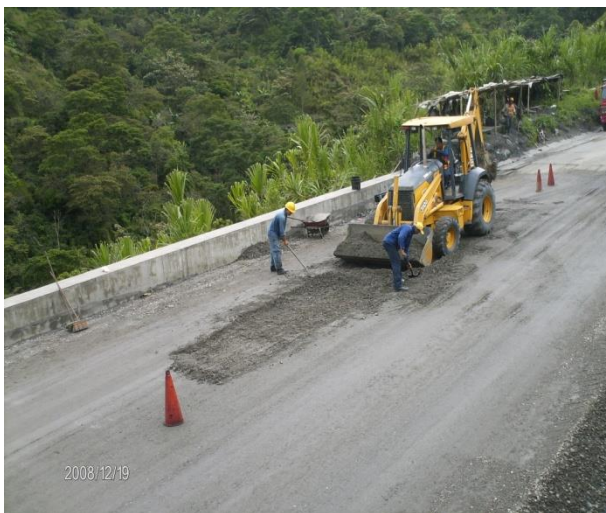
Foto 39. PR 91+0500

- ✓ En el caso de la Fotografía N° 39, se supone que los conos delimitan los carriles en el sector, sin embargo, no cuentan con la continuidad requerida para garantizar la delimitación deseada.
- ✓ En el sector Norte de la Variante, sitio en el que se adelantaron las obras de parcheo, el paso se vio restringido a un solo carril, siendo este un sitio con un TPD de 2366⁷, constituido en su mayoría por vehículos pesados, la señalización provisional presentó deficiencias, sin embargo no se presentaron paralizaciones significativas del tránsito y mucho menos accidentes.

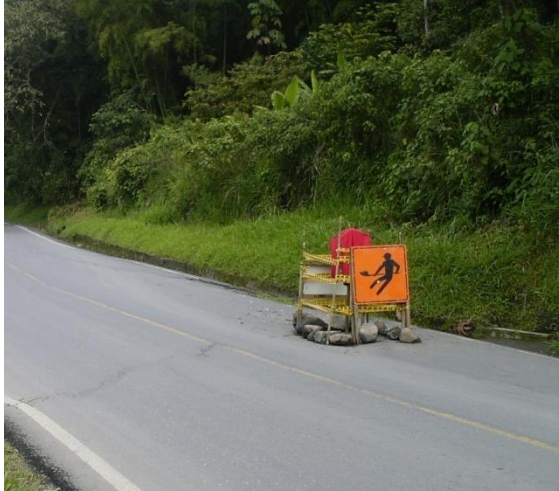
Foto 44. PR 93+0200

Con el empleo de cinta reflectiva, es suficiente para indicar el peligro que representa el hundimiento de la alcantarilla.
