**PARTICIPACIÓN EN LA INTERVENTORÍA DE LA CONSTRUCCIÓN DEL
NUEVO EDIFICIO DEL COLEGIO MAYOR DEL CAUCA**

CARLOS ANDRES RÍOS CAJIAO
Cod: 04032167

UNIVERSIDAD DEL CAUCA
FACULTAD DE INGENIERÍA CIVIL
PROGRAMA DE INGENIERÍA CIVIL
DEPARTAMENTO DE CONSTRUCCIÓN
POPAYÁN
2009

TRABAJO DE GRADO EN LA MODALIDAD DE PASANTÍA PRESENTADO
COMO REQUISITO PARA OPTAR POR EL TÍTULO DE INGENIERO CIVIL

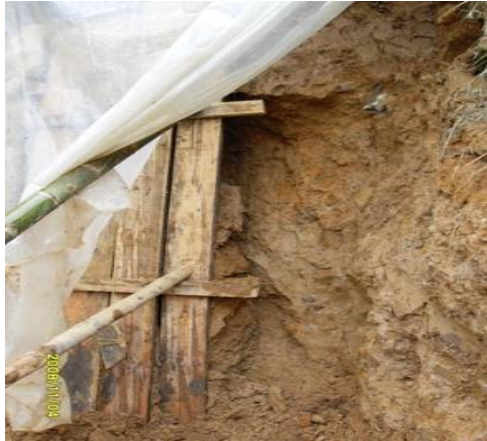
A pesar de las precauciones tomadas para evitar daños en las estructuras vecinas se presentaron grietas en unos muros y piso de la casa vecina, como también fisuras en el pavimento de la carrera séptima que colinda con la obra. Estos daños tendrán que ser reparados por el contratista al finalizar la obra.

Falla del talud costado sur.

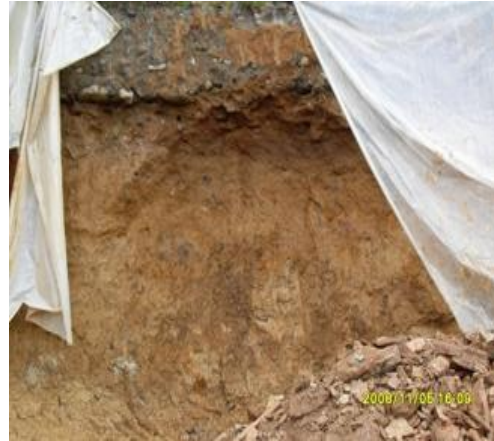
Falla del talud costado sur.

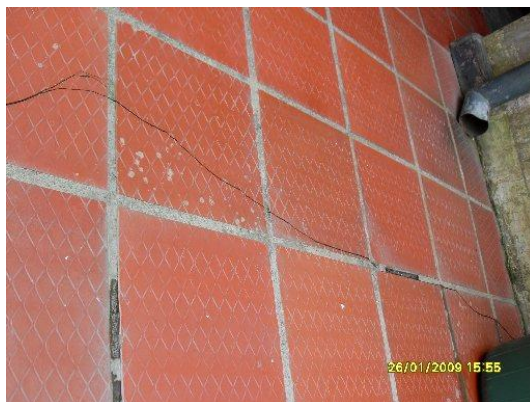
Las grietas que se presentaron en el piso y muros del patio de la casa vecina fueron ocasionadas por la falla del talud que se mostró en las fotografías anteriores.

Grietas piso del patio casa vecina.

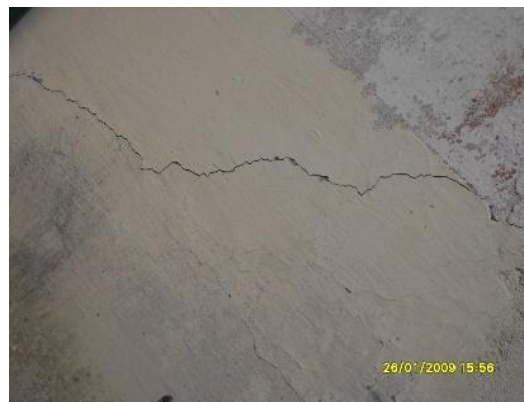
Grietas muro patio casa vecina.

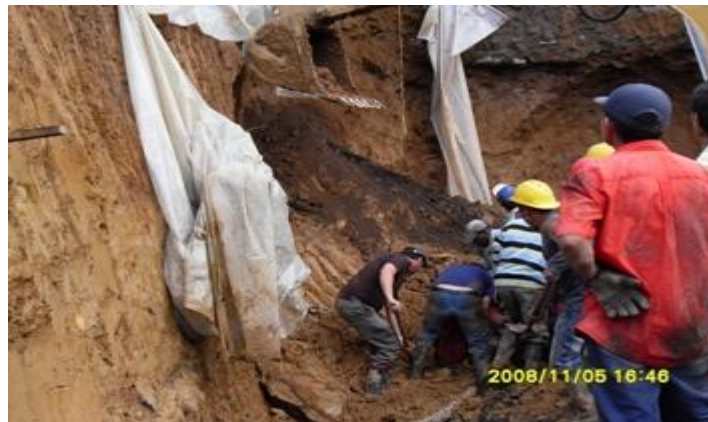
Durante el proceso de construcción del filtro se presentó una falla en el talud donde se estaba construyendo esta estructura, ocasionando un accidente en el cual se vio afectado el ingeniero residente de la obra ya que el alud cayó sobre sus piernas dejándolo atrapado por un lapso de tiempo de más o menos 30 minutos mientras era rescatado.

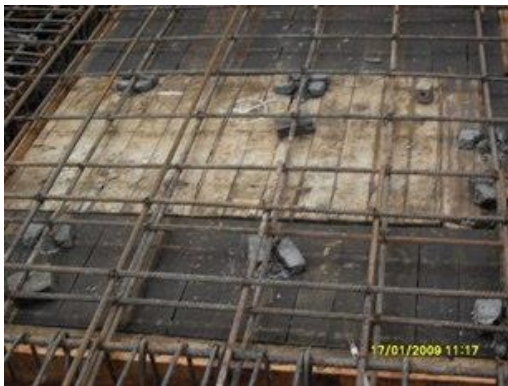
- Hubo fisuras en la parte superior de vigas aéreas que se presentaron posiblemente por dejar poco recubrimiento.
- Debido a un error en el cálculo del volumen de concreto, fue necesario preparar un metro cubico más en obra, para terminar de fundir la losa. Este inconveniente se presentó ya que en el cálculo no se tuvo en cuenta el punto fijo que se fundió en la jornada.

Falla de paneles para recubrimiento.

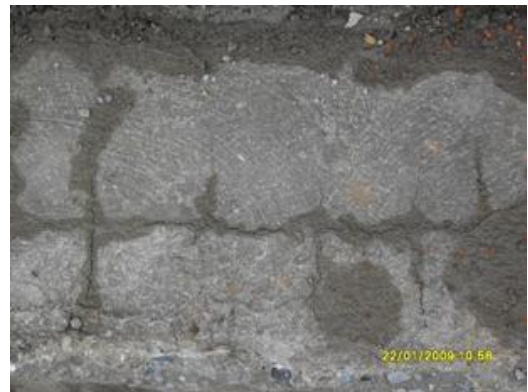
Fisuras por falta de recubrimiento.

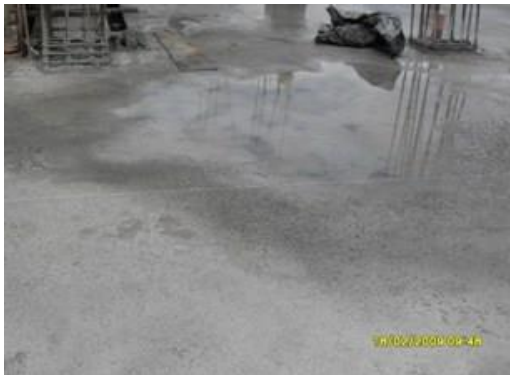
- En unas zonas se presentaron empozamientos de agua, lo que indica que en algunas partes la losa no presenta un nivel homogéneo.
- Aceros y tubería de la red eléctrica visible en la parte inferior de la placa, debido a falta de recubrimiento.
- En un nudo el eje de la columna no coincide con el de la viga aérea, afectando la calidad de éste. En los planos del diseño se puede apreciar que la viga debe ir centrada en la columna.
- Debido a que no se hicieron suficientes elementos para el recubrimiento (paneles) con antcipacion, se utilizaron baldosas recicladas de otra obra.

Empozamiento de agua
