**AUXILIAR DE CALIDAD EN LA SUPERVISIÓN DE LA CONSTRUCCIÓN Y  
MEJORAMIENTO DE CENTROS EDUCATIVOS DEL SECTOR URBANO DEL  
MUNICIPIO DE POPAYÁN**

**Presentado por:  
MARTHA LUCENA VIVAS IJAJÍ  
Cod: 04001073**

**UNIVERSIDAD DEL CAUCA  
FACULTAD DE INGENIERÍA CIVIL  
DEPARTAMENTO DE CONSTRUCCION  
POPAYÁN  
2009**

**INFORME FINAL (PASANTIA)**

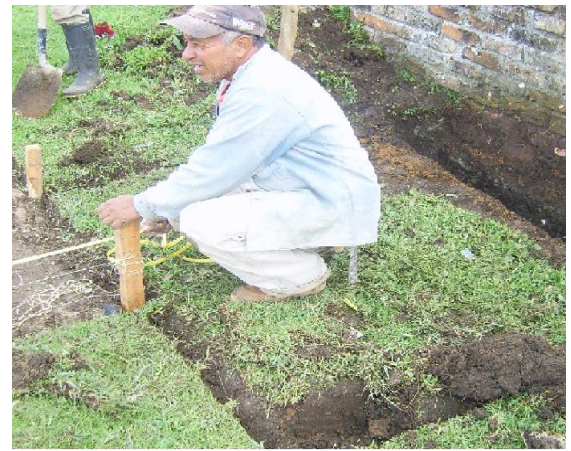
**Foto5. Localización errónea, por fuera de la cancha**

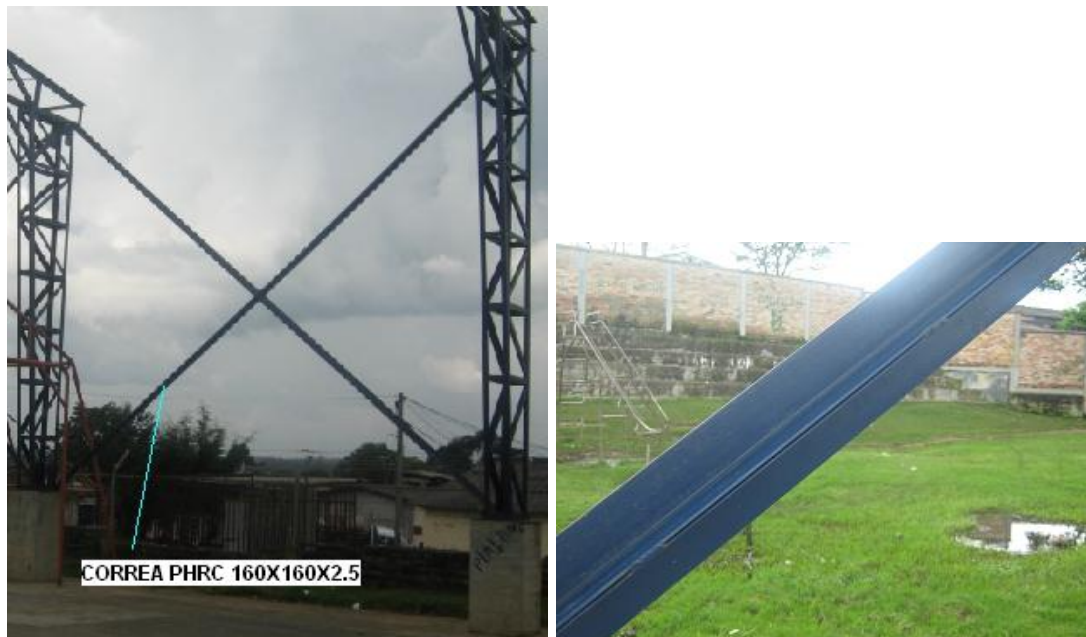
Por motivos exclusivamente técnicos fue necesario realizar mayor cantidad de obra, por un monto de aproximadamente \$ 6.000.000. Es fácil deducir que no se podía construir parcialmente un pórtico, por lo cual dentro del desarrollo de la obra se construyeron los tres pórticos principales y fue necesario para garantizar la estabilidad de la misma construir por parte de la contratista las obras necesarias que garanticen la estabilidad de la estructura evitando futuros accidentes en los cuales se pueden ver involucrados usuarios de este escenario (Fotos 30,31 y 32).

**Foto 30,31. Estabilidad de la estructura**

Se solicitó e informó que es imprescindible la continuación rápida de esta construcción hasta su completa terminación, por cuanto esta estructura a la intemperie puede sufrir deterioro y cuando se vaya a continuar con su construcción los costos se aumentan por esta causa, a pesar que la parte construida se protegió con anticorrosivo.

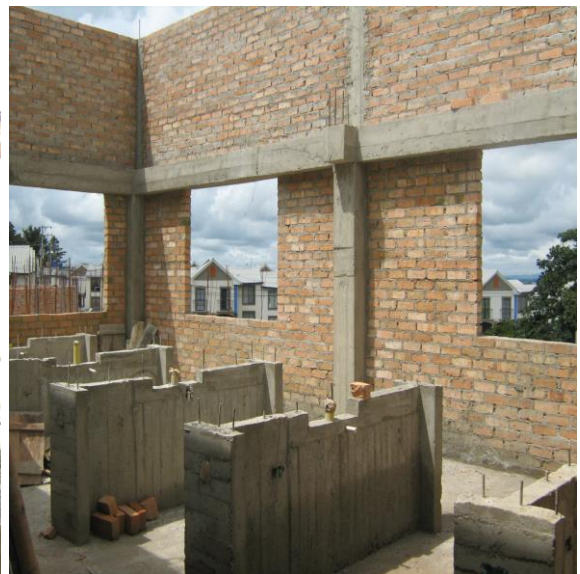
**Foto 4. Ventana soportada sobre viga aérea**

En el primer piso se construyeron 2 ventanas al frente, 2 al lado izquierdo y 2 al derecho. Como las vigas estaban a una distancia no muy recomendada, se construyeron dinteles (Foto 5), los cuales absorben la carga y las transmiten a los muros.

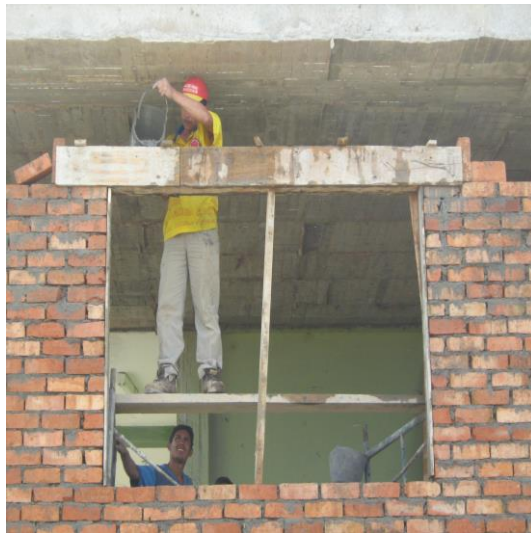
**Foto 5. Construcción viga dintel**

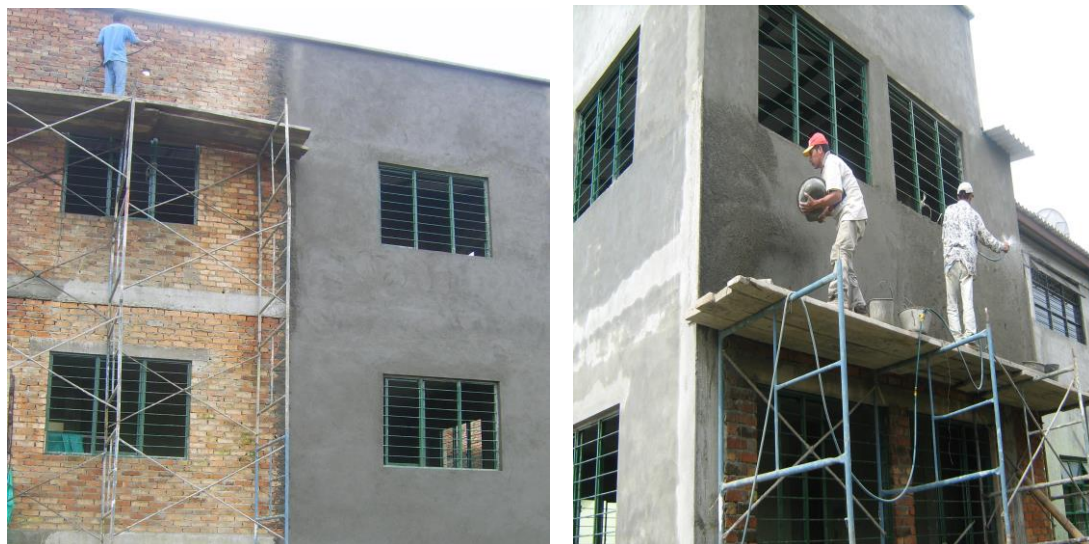
En estas partes el repello no se mojó lo suficiente permitiendo que este quede marcado por el ladrillo, debido a que no hubo eficiencia en el curado, en este caso al estucarse se van a ocultar las manchas del ladrillo (Foto 8).

**Foto 6,7. Repello fachada**

- Es importante saturar el ladrillo al colocarlo para evitar la pérdida de agua del mortero, de igual forma darle un buen curado ya que este se puede quemar por falta de agua ocasionando su fractura y en el peor de los casos el desprendimiento del mismo.

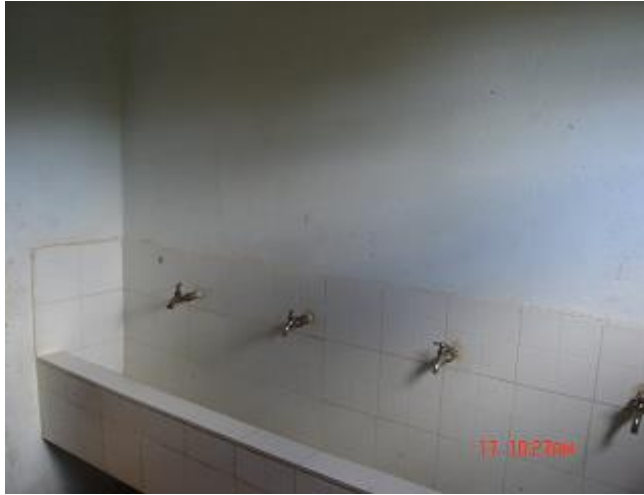
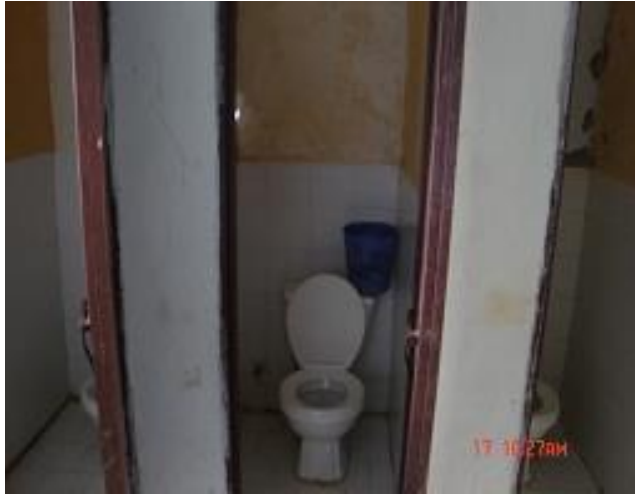
**5.4.3 Mantenimiento Batería Sanitaria.** La batería sanitaria existente estaba en muy mal estado (Fotos 1,2,3 y 4), se presentaban malos olores, sin drenaje, sin sifones, no había un adecuado manejo de aguas; por lo cual se reconstruyó todo el sistema sanitario e hidráulico.

Fotos 1,2, Batería sanitaria en mal estado

Se demolió un enchape deteriorado por los años, se retocaron las puertas y se cambiaron todos los aparatos sanitarios, tanto en el baño de hombres como en el de mujeres, de igual forma con los pisos. La cubierta se encontró en malas condiciones por lo cual se vio la necesidad de aplicarle cal. Se utilizó una tubería sanitaria interna de 4" para la evacuación de aparatos sanitarios y sifones, este diámetro es suficiente para la adecuada conducción de los desechos producidos por el funcionamiento normal de la edificación que pueden obstruir una tubería. Desde la primera caja que recoge el agua servida de las dos unidades sanitarias en adelante es de 6"; la que recoge del resto es de 3", los lavamanos, la red hidráulica es de 1/2". Se cambió toda la parte eléctrica, marca conduit de 1/2".

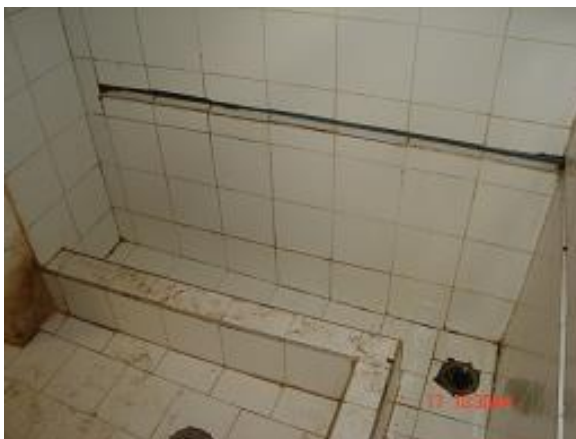
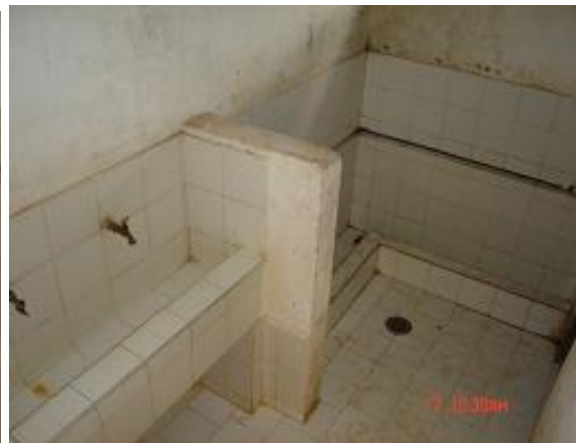
Fotos 3,4. Bateria sanitaria en mal estado
