**SEGUIMIENTO, EVALUACIÓN Y CONTROL A LA OBRA DEL CONJUNTO  
RESIDENCIAL CALATRAVA**

**Proyecto de Práctica Profesional (Pasantía)  
Para optar por el título de Ingeniera Civil**

**UNIVERSIDAD DEL CAUCA  
FACULTAD DE INGENIERÍA CIVIL  
DEPARTAMENTO DE CONSTRUCCIÓN  
PROGRAMA DE INGENIERÍA CIVIL  
POPAYÁN  
2009**

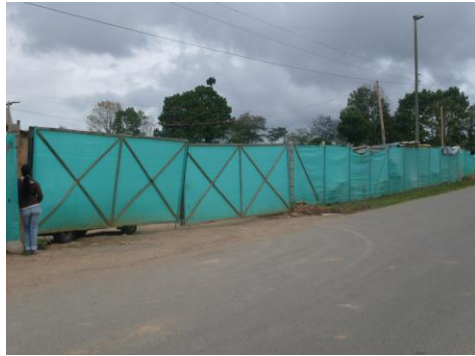
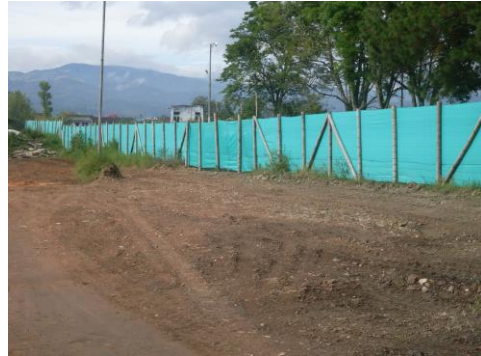
**Cerramiento:** Esta actividad se realizó en el perímetro del lote exceptuando el lado que colinda con el aeropuerto, se utilizó tela verde de cerramiento o yute que es la más utilizada en obras por su fácil manejo grapada a las guadas enterradas a 0,50m de profundidad y ubicadas cada 2 m.

Causa: Para esta actividad se dispuso de poca mano de obra, y demandó mucho tiempo debido a la dificultad que generaba trabajar en ese tipo de terreno pantanoso.

Recomendación: Planificar la actividad y de esta manera disponer de la mano de obra necesaria para no requerir de prolongados períodos de tiempo en su ejecución.

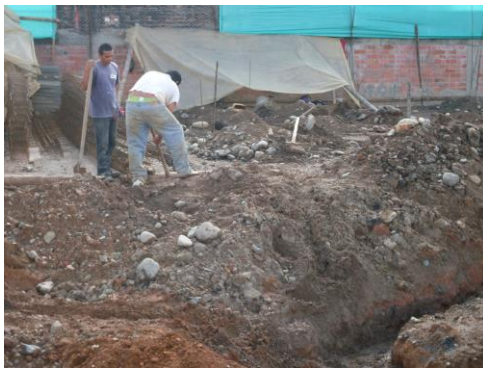
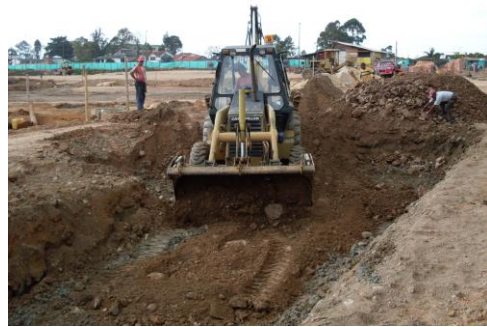
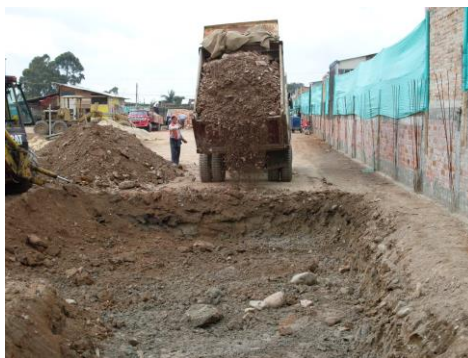
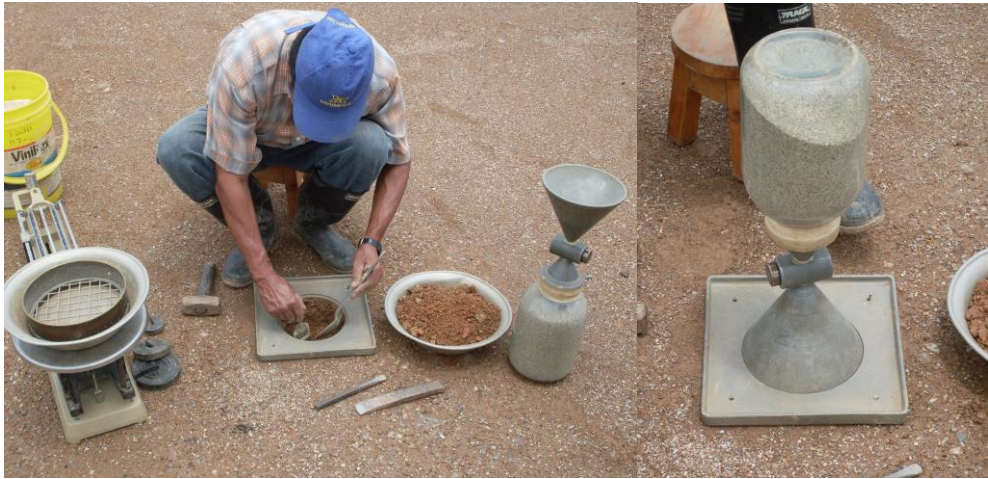
**Causa:** El intenso invierno que se presentó durante este tiempo, ocasionó que continuamente el equipo utilizado se quedara atascado en medio del barro y obstaculizara el desarrollo de la actividad.

**Recomendación:** La adecuación oportuna de accesos a la maquinaria, construyendo pedraplenes permite trabajar de manera continua en terrenos pantanosos. Referente al invierno, se pueden establecer horarios con el contratista de modo que se puedan optimizar periodos de tiempo mientras la lluvia no entorpezca considerablemente la actividad.

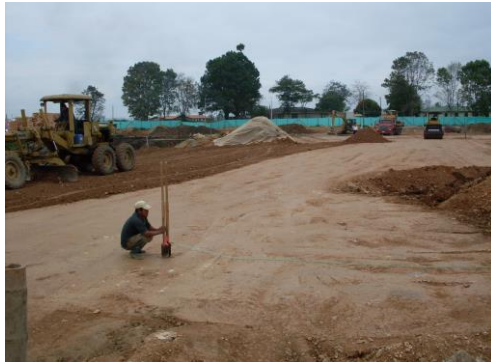
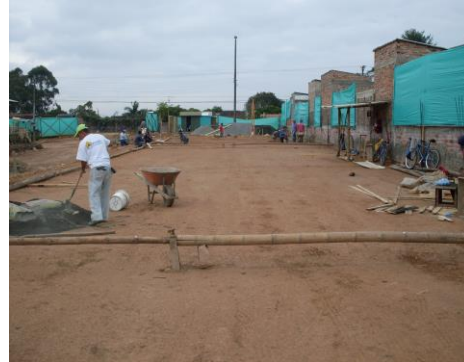
Causa: Inicialmente en esta actividad se presentaron errores al pasar los niveles debido a la deficiente interpretación de planos y por tanto se utilizó más tiempo del programado.

Recomendación: Dar a conocer el proyecto antes de iniciarlo incluyendo el Cronograma de Trabajo, realizar las recomendaciones pertinentes en cuanto a las especificaciones constructivas y la importancia de contar con mano de obra calificada, permite evitar los inconvenientes que se pueden presentar al iniciar la obra.

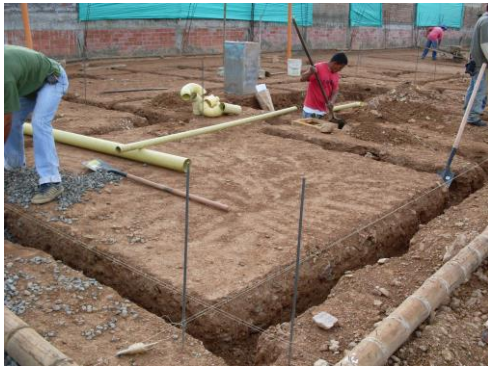
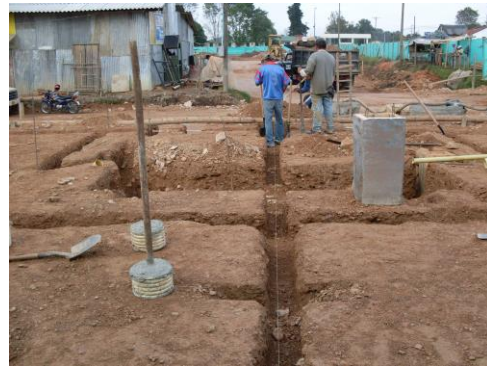
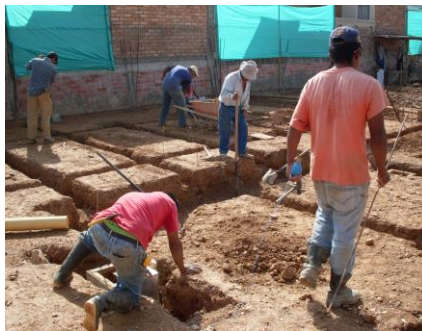
Causa: La inadecuada asignación de labores generó retrasos en esta actividad, pues continuamente se realizaron sobre excavaciones

Recomendación: Dar a conocer a los maestros de obra los objetivos que se deben cumplir con respecto a los tiempos planeados, permite

evidenciar a tiempo los errores que generan retrasos en el avance de actividades, de esta manera se podrán realizar de manera oportuna la reasignación de labores.

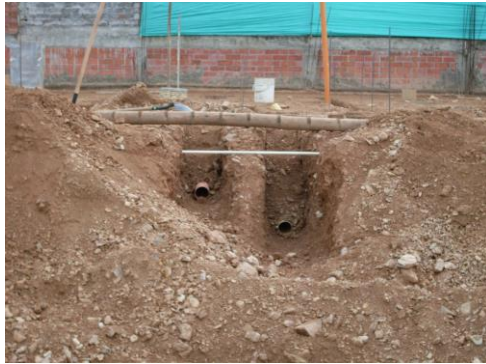
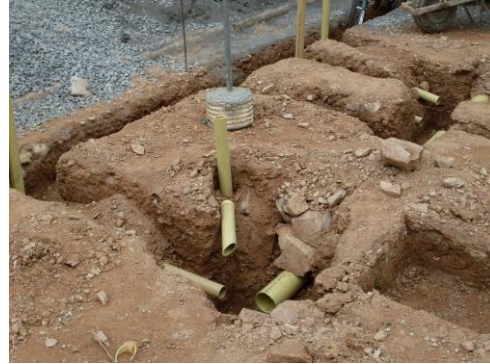
**Causa:** La compactación debió realizarse mecánicamente para obtener mayor calidad y rendimiento en el desarrollo de esta actividad.

**Recomendación:** No se debe comprometer la calidad de la construcción haciendo uso de técnicas inapropiadas, la utilización de compactadores mecánicos es indispensable para este tipo de obras; a demás con estos equipos se pueden optimizar los tiempos y mejorar rendimientos.

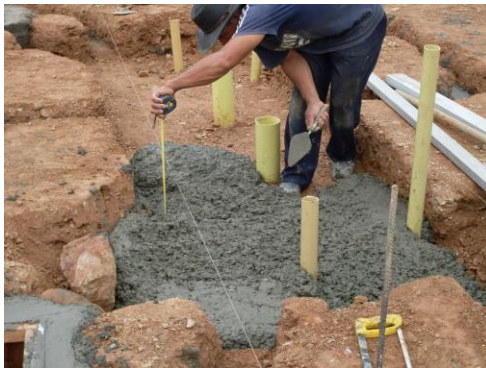
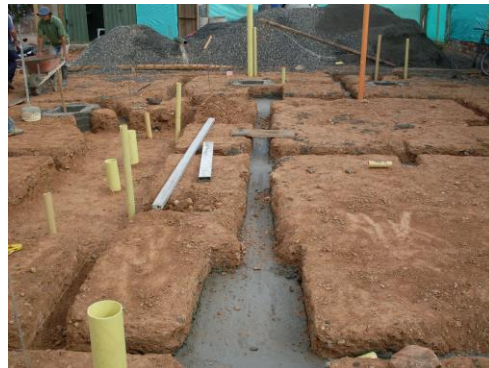
Causa: Esta actividad no presentó ninguna dificultad en su ejecución.

Recomendación: Es importante revisar continuamente la correcta ubicación de bajantes y puntos hidráulicos antes de fundir los solados,

de esta manera se evitan realizar demoliciones posteriormente, situación que obstaculiza el desarrollo de la actividad.

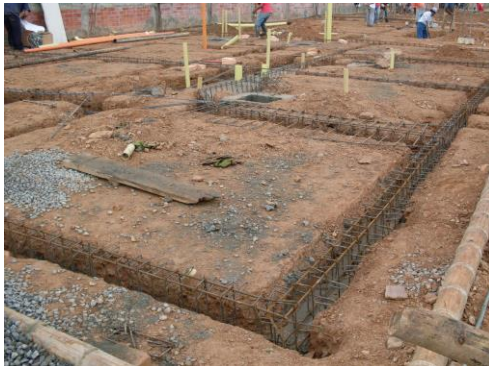
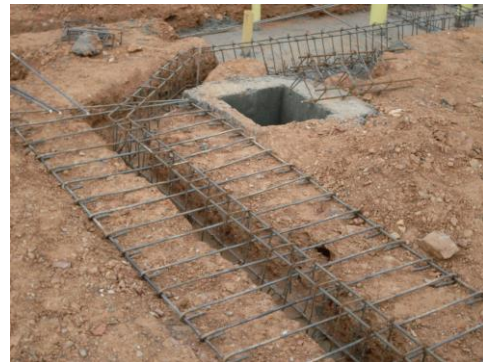
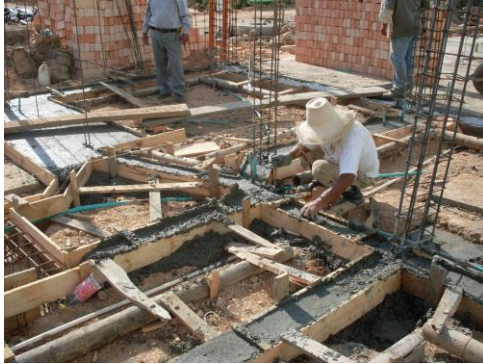
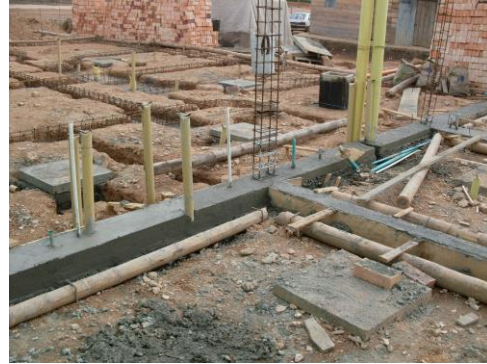
Causa: Los continuos errores presentados por la negligencia de los trabajadores durante la instalación del refuerzo (alteraciones del diseño) de las vigas de cimentación, retrasaron el normal desarrollo de la actividad.

Recomendación: Realizar reuniones periódicas para llamar la atención cuando los errores que se presenten durante la ejecución de las labores sean repetitivos; hacer énfasis en la importancia de construir con calidad durante el tiempo establecido como objetivo principal.

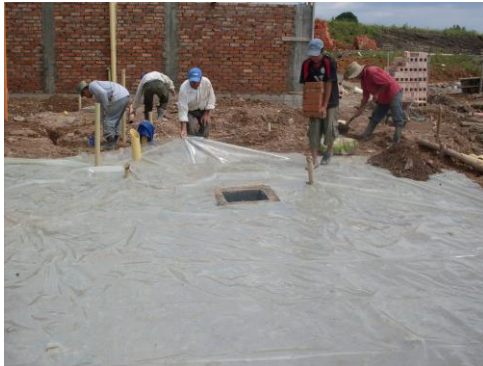
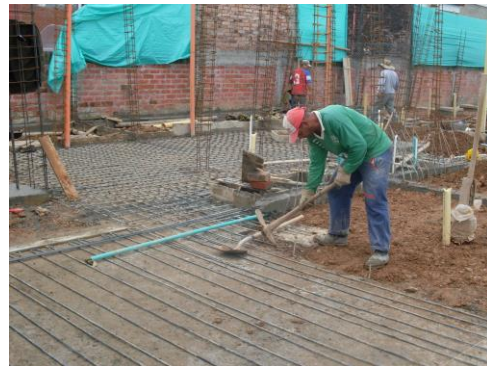
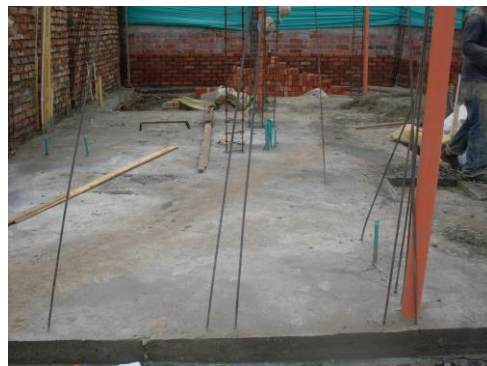
**Losa de cimentación:** Debido a las inadecuadas condiciones del terreno se utilizó este tipo de cimentación con un espesor de 0.12m en ocho casas. La terraza en conglomerado (roca muerta) se había construido sobre un pedraplen elaborado con material proveniente del río Cauca (los cuales no son aptos para el uso en construcción debido a su alto contenido de azufre), lo que ocasionó que del suelo aflorara una sustancia azufrada que no permitió el fraguado del concreto.

Causa: El uso de esta cimentación no se contempló inicialmente en el diseño de las casas, por tanto demandó de un tiempo extra no considerado en la programación de obra.

Las recomendaciones dispuestas por el Ingeniero especialista en suelos fueron cubrir el suelo de cimentación con un plástico de tal forma que el

concreto no estuviera en contacto con los agregados provenientes del río Cauca y utilizar el diseño de losa de cimentación.

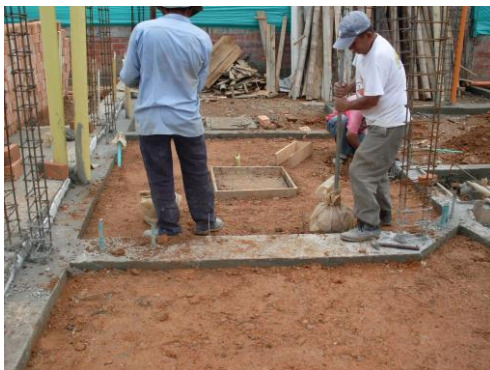
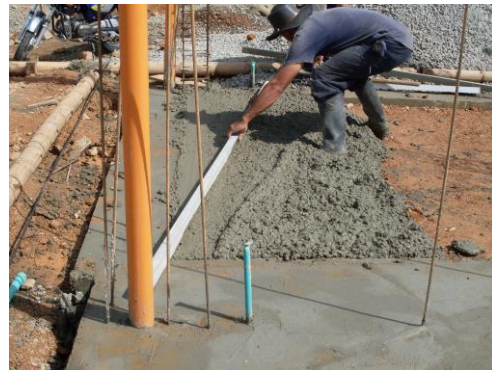
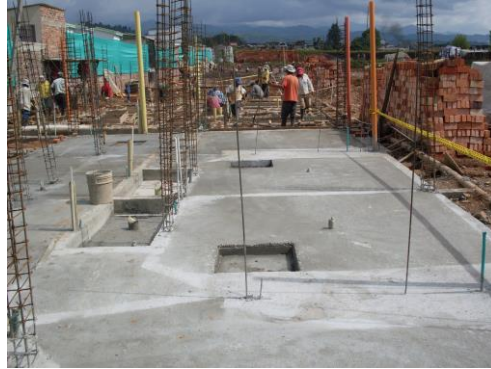
Causa: La falta de planeación para la ubicación de los puntos eléctricos ocasionó que las grandes distancias de acarreo del concreto limitaran la continuidad y avance de la fundición en la mayoría de los casos.

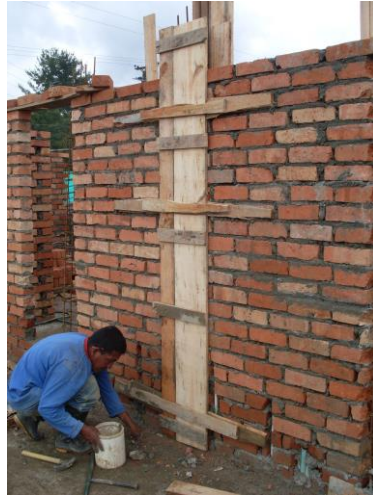
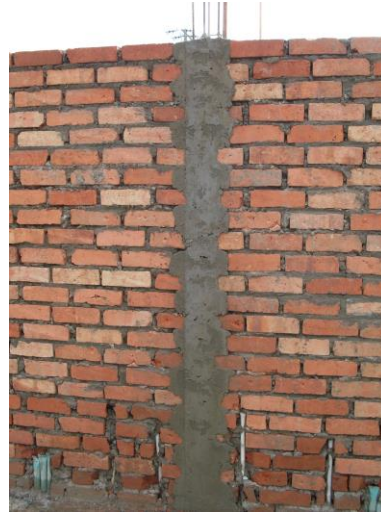
Causa: Debido a los hormigueros presentados en algunas columnas, hubo la necesidad de demolerlas y volverla a fundir; este tipo de inconvenientes entorpecen la continuidad de la actividad.

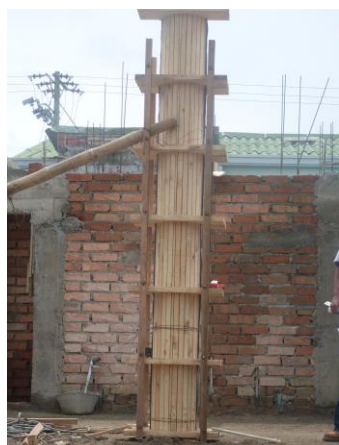
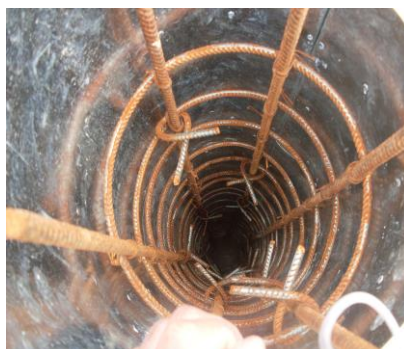
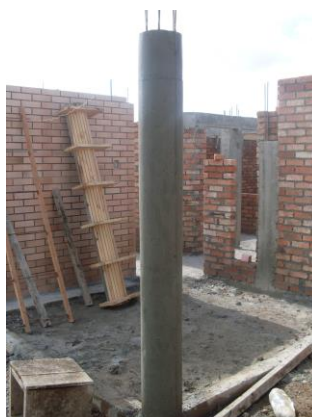
Causa: Las especificaciones para este tipo de columna, obligaron a disponer de largos períodos de tiempo para su construcción, y de esta manera cumplir con lo dispuesto en el diseño

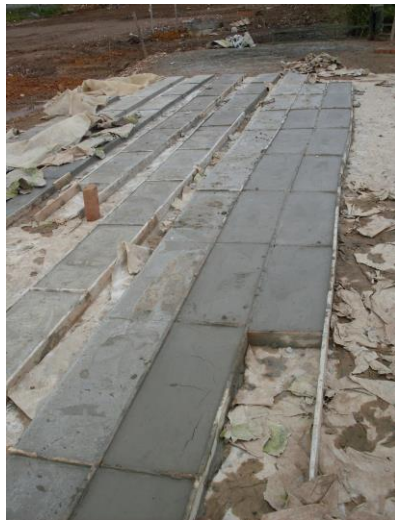
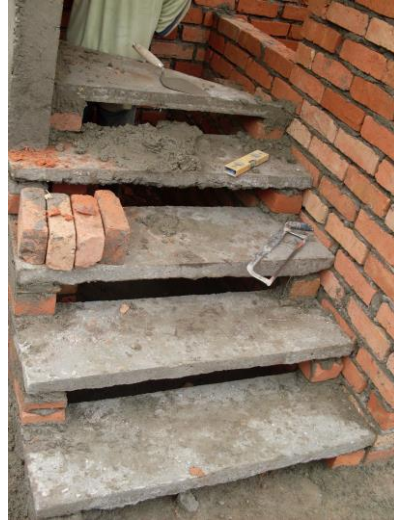
Causa: El ensamble de peldaños fué una actividad que requirió precisión y por tanto no se reparo en demandas de tiempo para su ejecución, sin embargo su normal desarrollo se limitó por el retraso presentado en la construcción de los muros en ladrillo común.

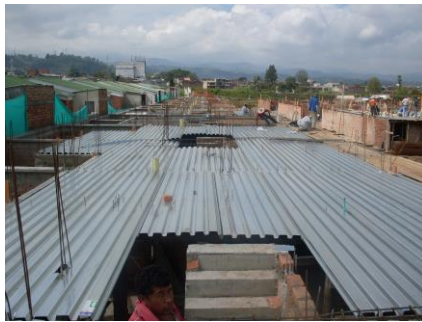
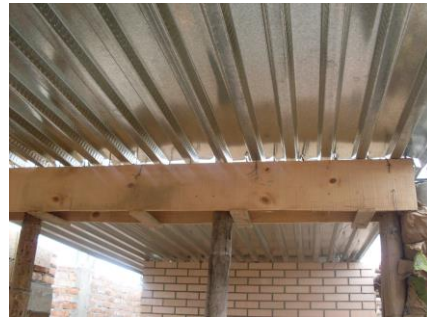
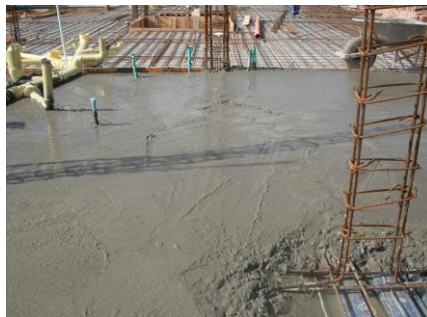
Causa: El clima condicionó la continuidad de esta actividad debido a que se presentaron lluvias constantes.
