**PROYECTO PRÁCTICA PROFESIONAL**

**AUXILIAR DE INGENIERÍA PARA COLABORACIÓN TÉCNICA ENFATIZADA A  
LA ADMINISTRACIÓN VIAL Y A TRABAJOS INHERENTES A LA MISMA EN  
EL INSTITUTO NACIONAL DE VIAS "INVIAS"**

**Proyecto práctica profesional (pasantía) para optar al título de Ingeniero Civil**

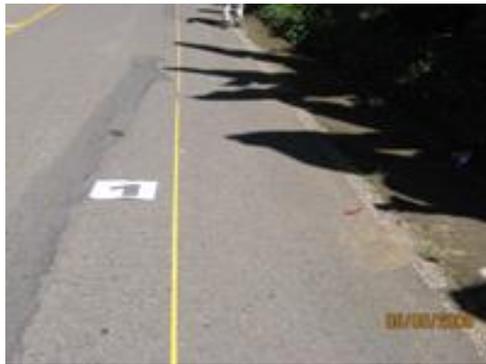
**FOTO N° 9** Medición de Falla Longitudinal  
PR 02+0500 LD.

cualquier nivel de deterioro, sellar las grietas utilizando los productos que correspondan según su ancho como productos bituminosos, o en su defecto sellar con alguna arcilla de la zona para evitar el ingreso del agua y posterior deterioro de la calzada.

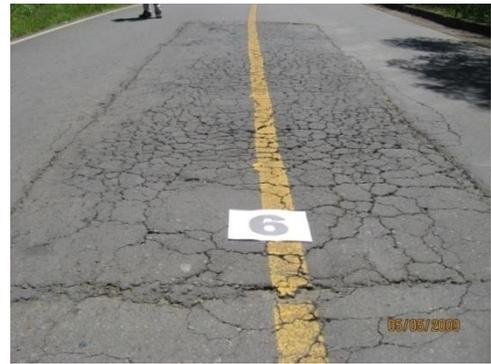
**FOTO N° 13** Presencia de fallo en PC – FT –  
FL Y FBL PR 04+0250 EJE.

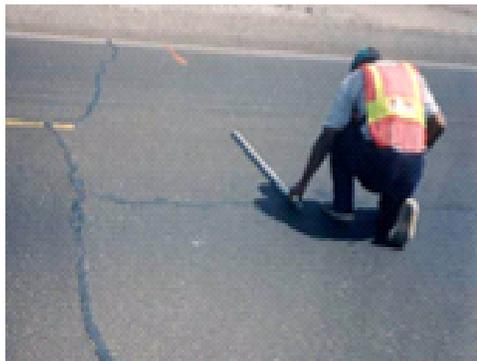
**FOTO N° 11** Medición Fallas Transversales y  
Ahuellamiento del Pavimento PR 00+0860  
EJE.

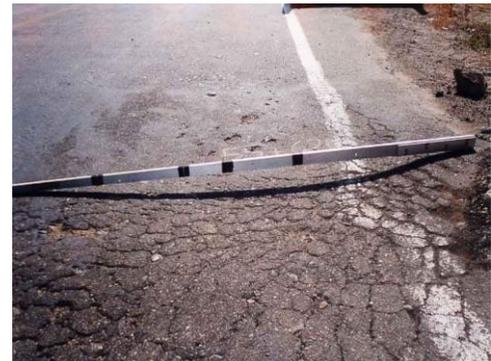
**FOTO N° 10** Medición del Ahuellamiento de  
la calzada, por medio de la regleta  
PR 03+0650 LD.

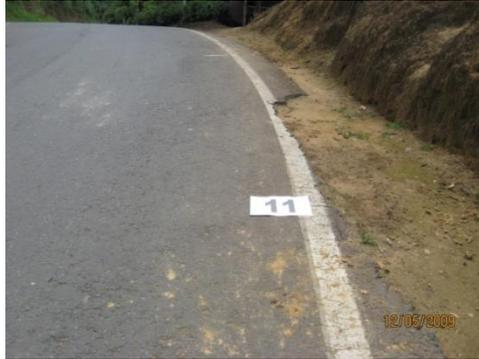
**FOTO N° 12** Falla tipo DB, entre la vía y el talud derecho PR 03+0930 LD.

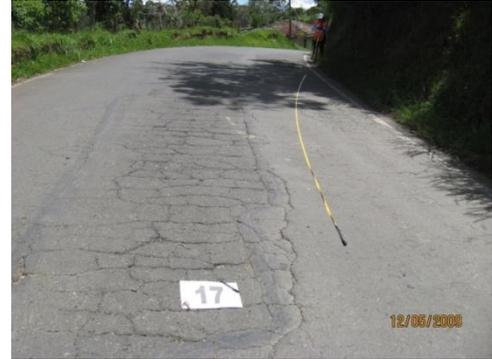
**FOTO N° 15** Fallas generales como FBL, FT, FL, PC en los parcheos anteriormente realizados PR 04+0400 EJE.

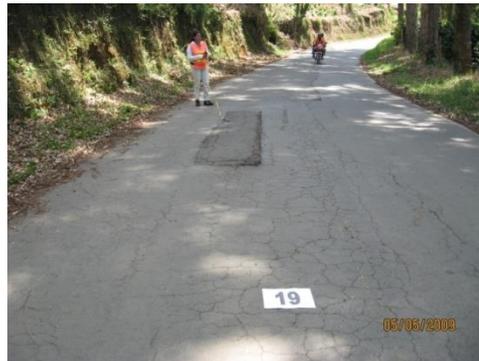
**FOTO N° 14** Fallos De Tipo General En Un Tramo De Vía PR 04+0500 CALZADA.

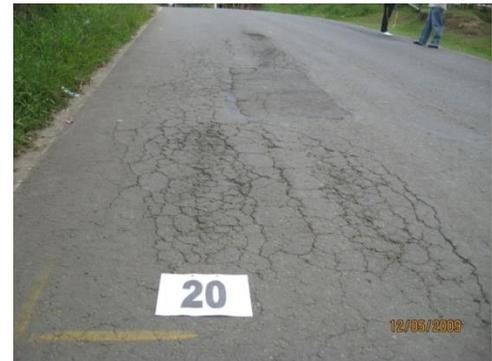
**FOTO N° 16** Fallos De Tipo General En Un Tramo De Vía PR 01+0700 LI.

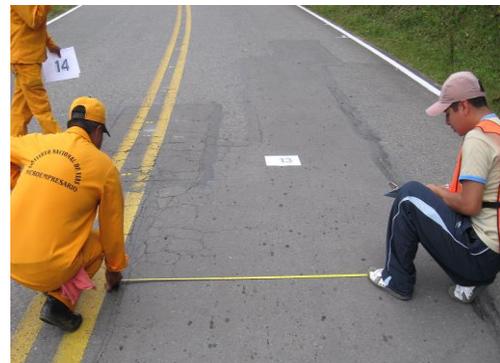
**FOTO N° 18** Medición de Áreas de Fallo PR 03+0360 LD

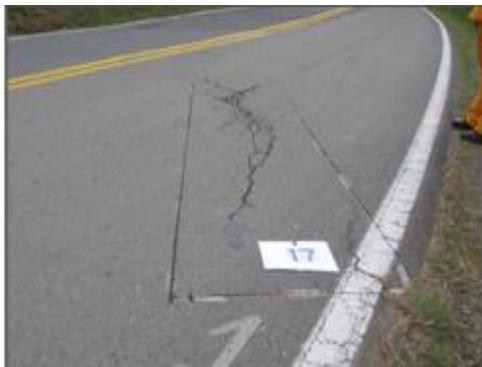
**FOTO N° 19** Fallas tipo FL – FT PR 03 + 0341 LD

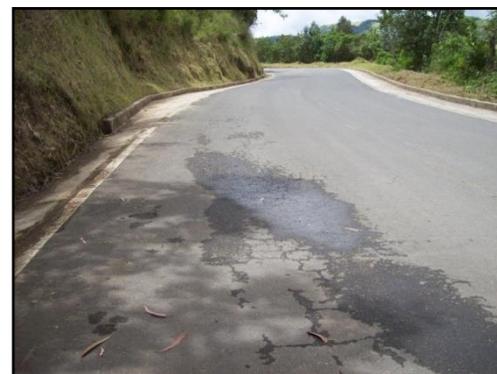
**FOTO N° 20** Humedad en la Vía PR 03+0430 LI

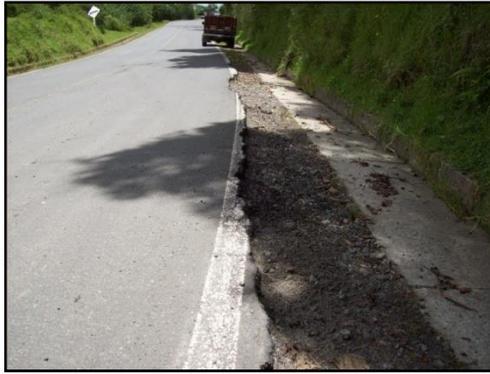
**FOTO N° 21** Daño de Borde PR 02+0965 LD

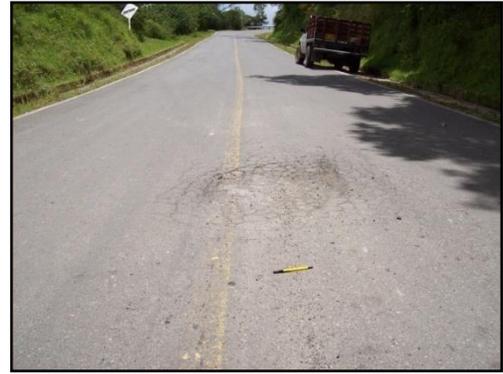
**FOTO N° 22** Piel de Cocodrilo y Ahuellamiento PR 05+0600 EJE - LD

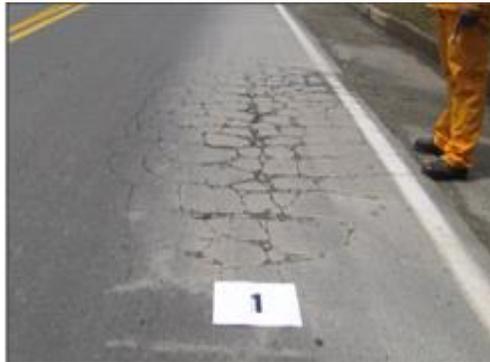
**FOTO N° 23** DAÑO TIPO FL-FT-FBL PR 00 + 0022 LD.

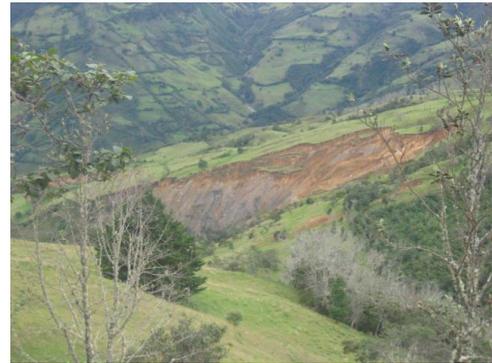
**FOTO N° 24** ZONA DE GRANDES FALLOS PR 64 +0000 LD.

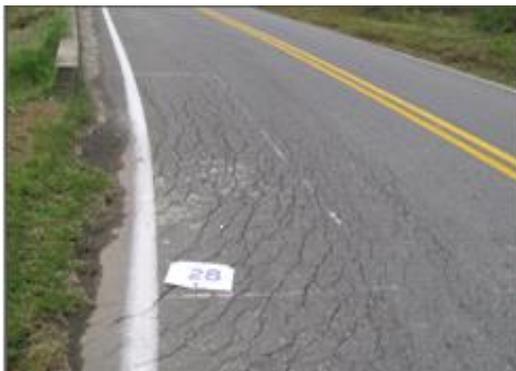
**FOTO N° 25** DAÑO EN MEDIALUNA POR LA PRESENCIA DE FALLAS GEOLÓGICAS EN LA ZONA PR 02 + 0665

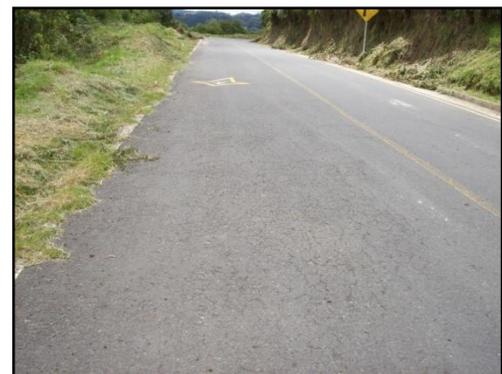
**FOTO N° 26** FALLO TIPO DS PR 03 + 0358

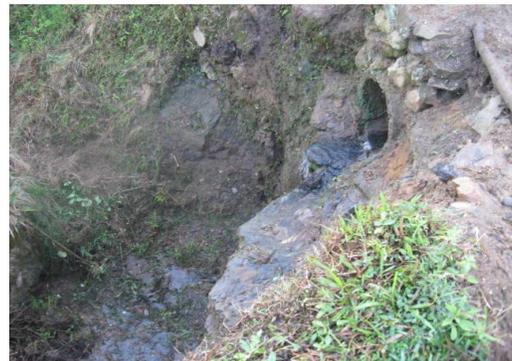
**FOTO N° 34** Daño en la Salida, perdida de Solado, y Daño grave en la cimentación.

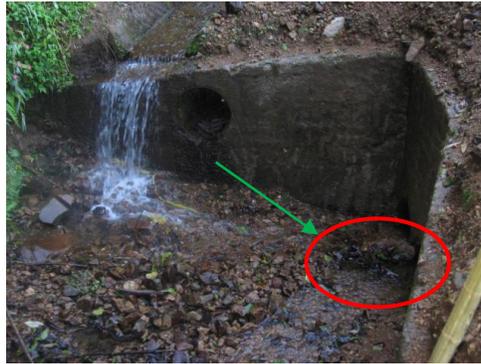
**FOTO N° 35** Obstrucción a la entrada de la Alcantarilla

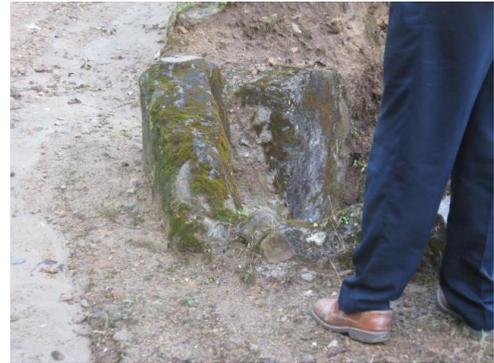
**FOTO N° 36** Daño Estructural en el cabezote de Salida

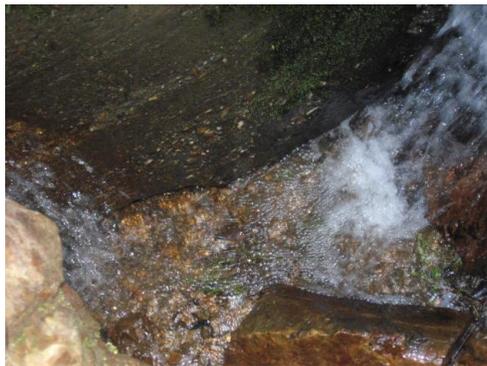
**FOTO N° 37** Daño de Solado de Entrada Por acción del Agua

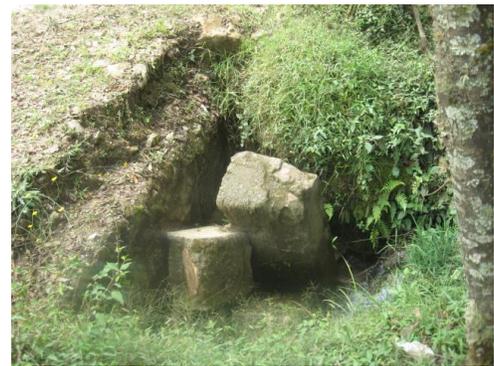
**FOTO N° 38** Daño Total de las Estructuras de Soporte de Salida Cabezal y Aletas

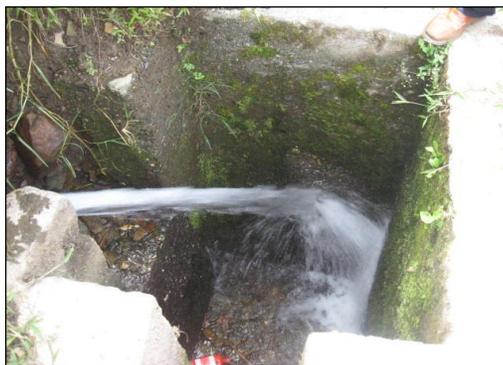
**FOTO N° 39** Daño de Estructura de Entrada por Salida Violenta de Agua del Acueducto de la Vega

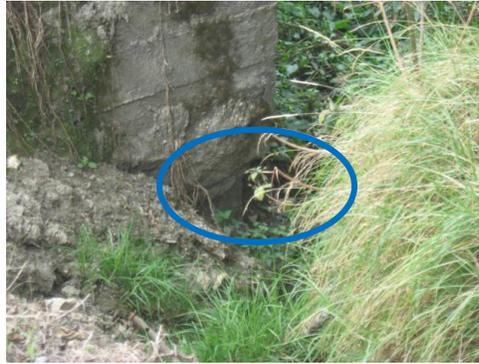
**FOTO N° 41** Daño en la Cimentación de la Estructura de Salida de la Alcantarilla por los fallos Geológicos de la Zona

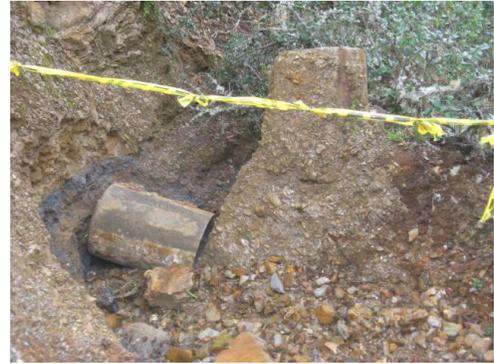
**FOTO N° 42** Pérdida Total de la Estructura de Salida Incluyendo dos tubos de canalización.

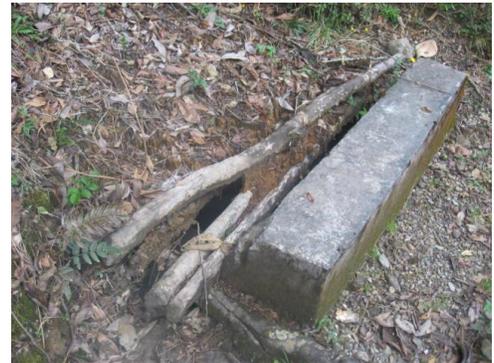
**FOTO N° 44** Alcantarilla Tapada con trinchos de Madera para Protección de Derrumbes.

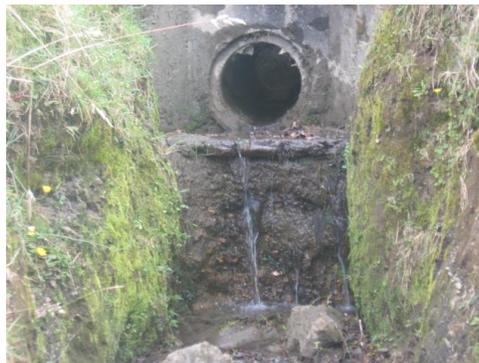
**FOTO N° 45** Estructura de Salida sin descole, deteriorada por la Acción del Agua.

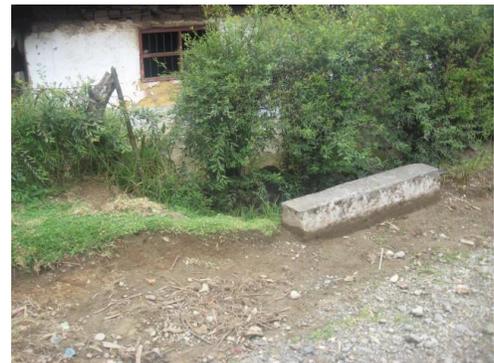
**FOTO N° 46 A** Alcantarilla Suprimida por la Población para evitar daño de Vivienda FOTO 1

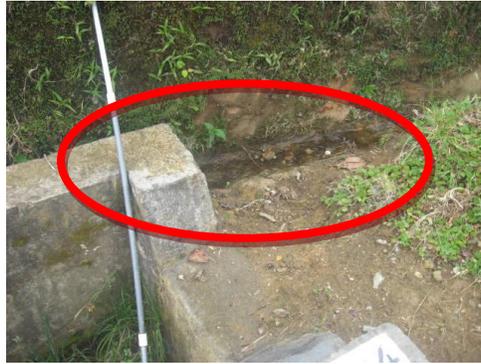
**FOTO N° 46 B** Alcantarilla Suprimida por la Población para evitar daño de Vivienda FOTO 2

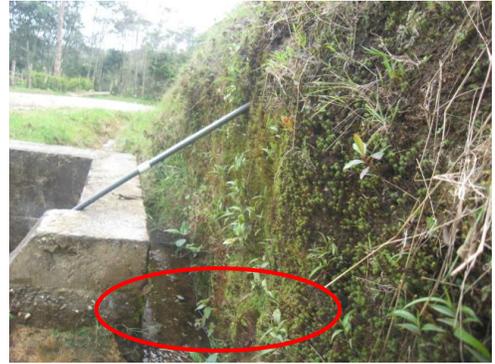
**FOTO N° 46 C** Alcantarilla Suprimida por la Población para evitar daño de Vivienda FOTO 3

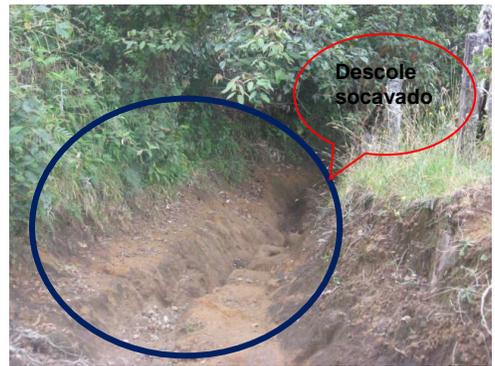
**FOTO N° 48** Descole en Mal Estado

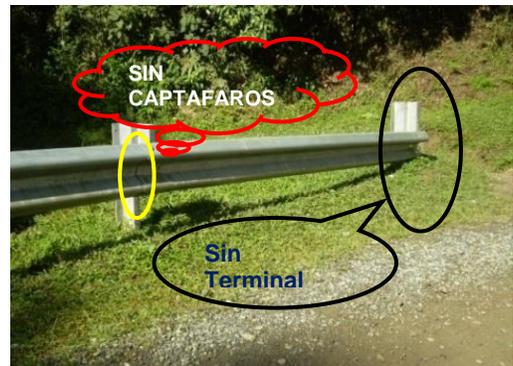
**FOTO N° 50** Defensa metálica sin terminal y sin Capta-faros

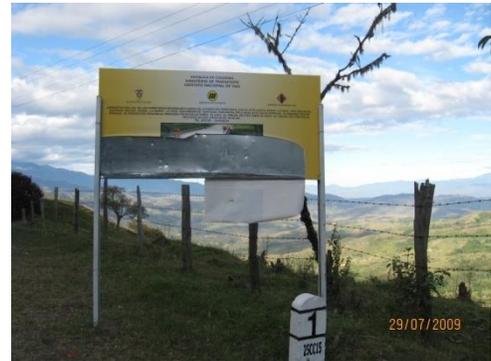
**FOTO Nº 54** Señal Informativa de la Administración Vial destruida por acción Vandálica

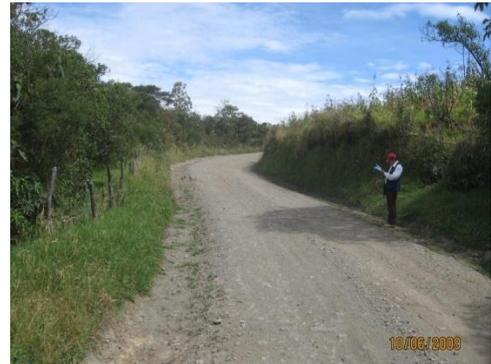
**FOTO Nº 58** Zona de posible Señal Preventiva por poca visibilidad en la vía.

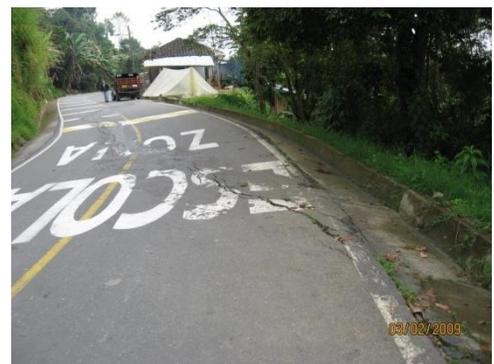
**FOTO N° 64** Señalización Horizontal deteriorada a causa de los Fallos Geológicos.

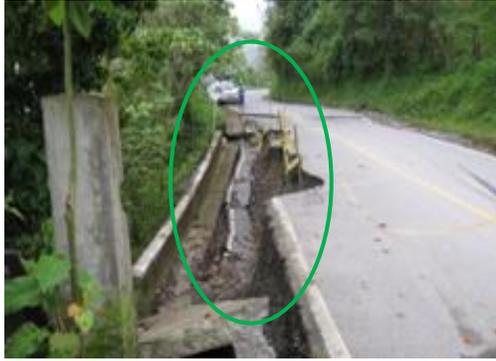
**FOTO N° 69** Muro de Concreto Fallado Totalmente

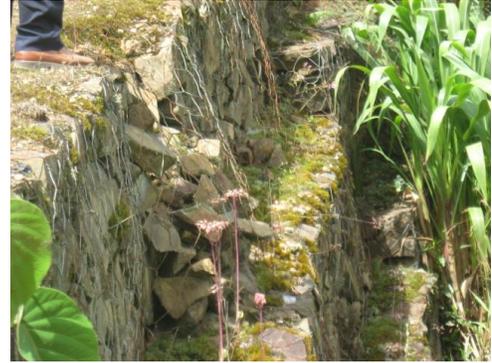
**FOTO N° 70** Muro en Gaviones con Malla Rota Debido Corrosión por Humedad de la Zona

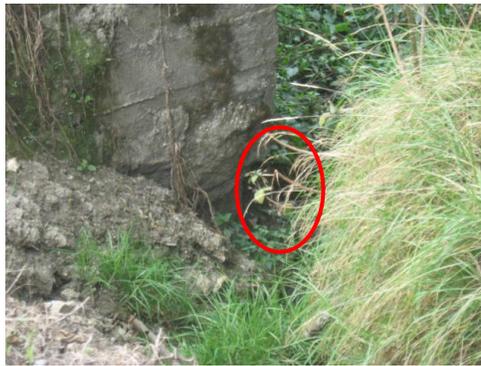
**FOTO N° 71** Daño Estructural en la Cimentación del Muro de Contención.

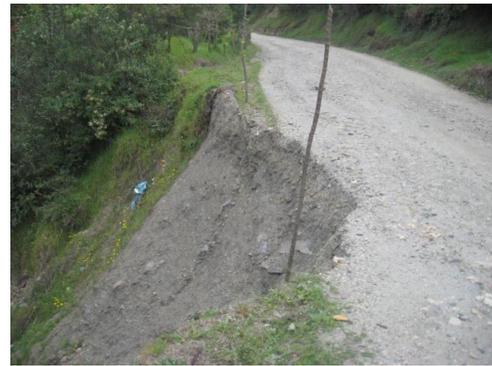
**FOTO N° 72** Zona de vía con necesidad de la Construcción de Muro debido a Pérdida de la Banca

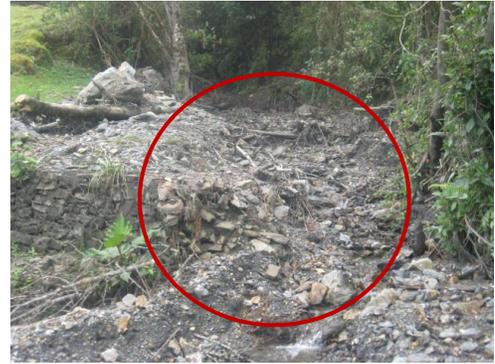
**FOTO Nº 76** Muro en Gaviones destruido por Avalancha debido a la inestabilidad de la zona

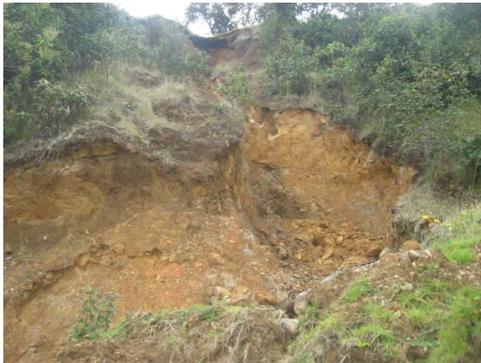
**FOTO Nº 77** Zona de gran Falla Geológica que compromete la mayoría de los componentes de la vía.

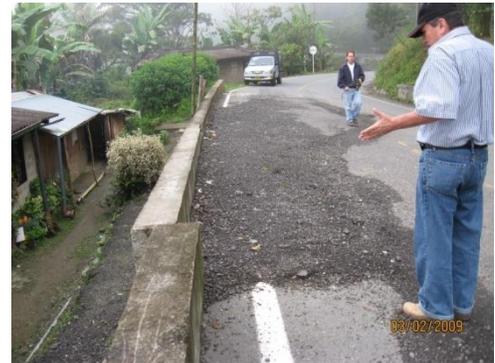
**FOTO Nº 78** Desplazamiento de Muro Reforzado, por Acción de la Falla Geológica.

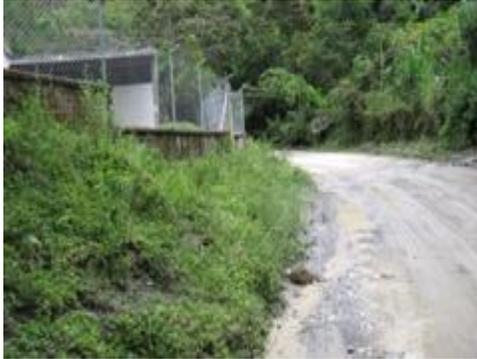
**FOTO N° 79** Falta Señalización Zona Escolar

La señalización faltante para las escuelas y colegios aledaños a la vía, se realizará con recursos que el INVIAS Instituto Nacional de Vías, Territorial Cauca asigne para esta actividad.

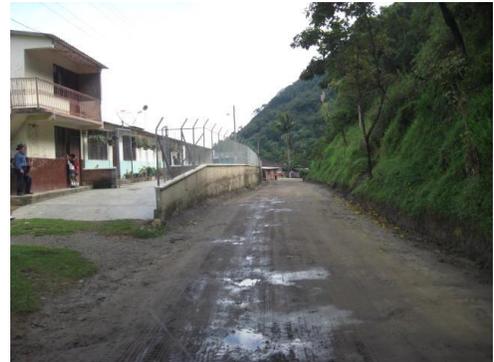
**FOTO N° 81** Falta Señalización Zona Escolar
