**AUXILIAR DE INGENIERÍA EN LA INTERVENTORÍA DE LA ADECUACIÓN  
DEL COMANDO BAS 29 Y DE LA BRIM 19 DEL BATALLÓN JOSÉ HILARIO  
LÓPEZ DE POPAYÁN CAUCA.**

**UNIVERSIDAD DEL CAUCA  
FACULTAD DE INGENIERÍA CIVIL  
DEPARTAMENTO DE CONSTRUCCIÓN  
PROGRAMA DE INGENIERÍA CIVIL  
POPAYÁN  
2009**

**Proyecto práctica profesional (pasantía) para optar al título de  
Ingeniero Civil**

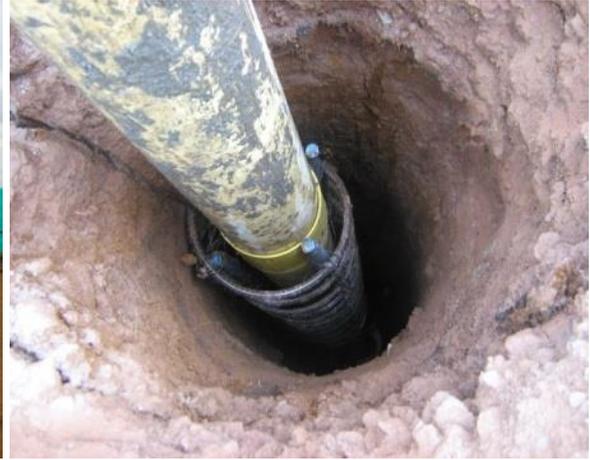
En algunos pilotes no se utilizó el lodo bentonítico (Fig.9), para lo cual la interventoría estuvo presente en dicha acción, llevando registro de qué cantidad de pilotes no necesitaron concreto *tremie*, para poder realizar el reajuste de precios en ese ítem, situación que generó inconformidad con el contratista, llevando a una discusión en la que hubo imparcialidad por parte de la interventoría, la cual no pago este material, debido a que era un material que no utilizó el constructor y por tanto no había por qué pagarlo.

Figura 9.  
Pilote elaborado sin lodo bentonítico.

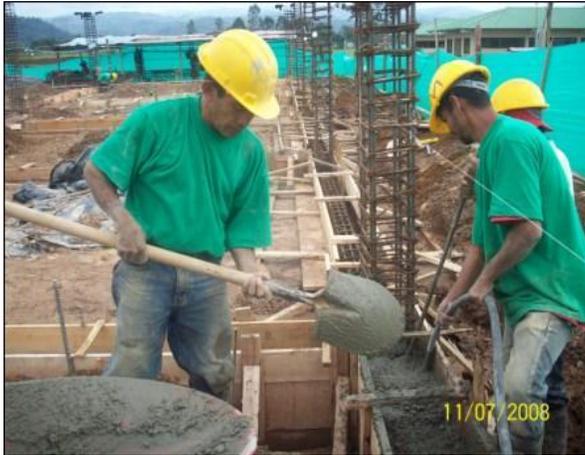
En las fundiciones se supervisó que realizaran un buen vibrado que no tuviera exceso de la aplicación de este o que no hubiera lugares sin vibrar (Fig.26), en una ocasión se dañó el vibrador a gasolina, utilizado generalmente, y se debió recurrir al eléctrico, pero éste se encontraba descompuesto, lo que obligó a hacer el proceso con la varilla para la preparación de los cilindros de muestras, este hecho se comunicó al contratista y se le advirtió que no se aceptarían más fundiciones con ese método, porque estas debían realizarse con vibrador. Para solucionar el impase se alquiló uno mientras se hacía la revisión del equipo dañado.

Figura 26.  
Vigilancia en fundición y vibrado.

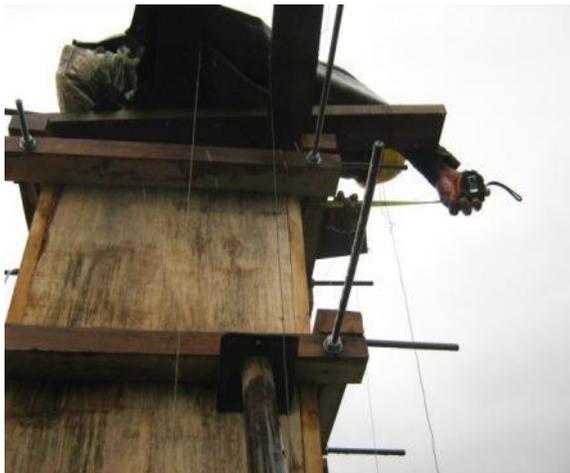
Se conoció, lo que los maestros e ingenieros de la obra llamaban “plomar” la columna, lo que consistía en sujetar unos lastres por medio de unos hilos que colgaban del acero de refuerzo de la columna a manera de plomos; y se medía la separación del hilo a la formaleta, la cual debía ser la misma en la parte inferior y superior de la columna, si no se encontraba así, la columna estaba desplomada y no tenía la verticalidad correcta.

Figura 30.  
Chequeo del “plomo” de columnas.

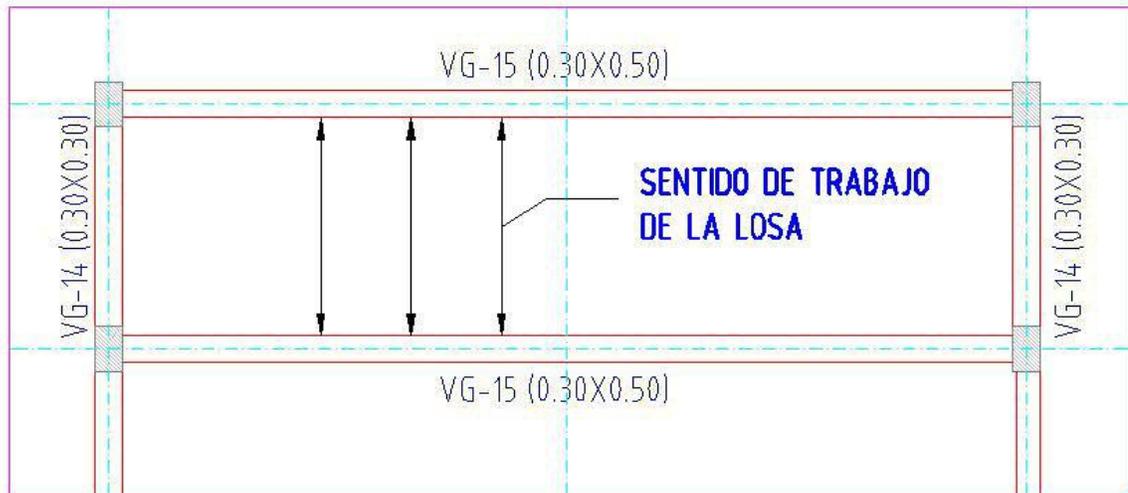
Figura 37. Esquema de losa de tanques.

Los ingenieros querían armarla en el sentido largo. Analizando el diseño era algo confuso e incompleto, no había mucho detalle de ésta, pero se observó que las vigas de mayor peralte eran las de la luz mayor que soportarían la losa; y por los conocimientos adquiridos en la Facultad de Ingeniería Civil en estructuras, el pasante explicó que la mayoría de las cargas viajan en el sentido corto, concluyéndose que estaría mejor construida en el sentido corto. Los ingenieros residentes agradecieron la intervención del pasante y se construyó la losa de esta manera.

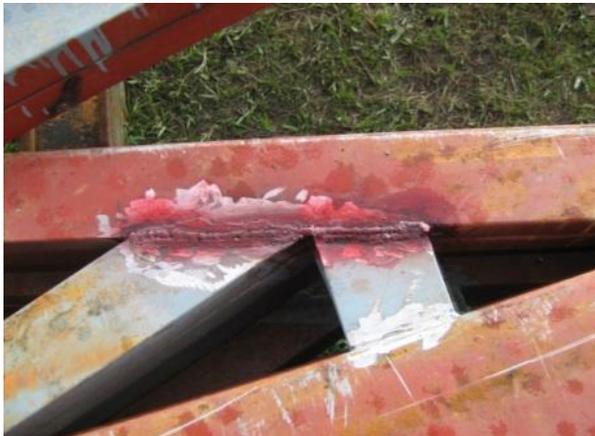
El tipo de soldadura especificado en el diseño era E7013. En este ítem el auxiliar de ingeniería participó en el aprendizaje de los diferentes tipos de soldaduras empleados en construcción de las cerchas y el manejo de estas. Para la revisión y recibo de estas estructuras, la interventoría solicitó que se hiciera un ensayo que verificara la calidad de las soldaduras, se presentaron algunas irregularidades en su elaboración, puesto que se estaban fabricando unas cerchas con una soldadura defectuosa y de muy mala apariencia. El contratista llevó a un ingeniero

de la firma *GS INGENIERIA DE CALIDAD*, quien revisó las uniones y realizó un ensayo no destructivo llamado Ensayo de Tintas (Fig. 44), el que consistía en un agente penetrante de color rojizo (Fig. 44a) y un agente revelador (Fig. 44b) a manera de un talco muy fino de color blanco. Se aplicaba el primer producto, se dejaba secar por unos minutos y posteriormente se empleaba la tinta reveladora, en la cual iban reflejándose la porosidad de la soldadura y sus irregularidades (Fig. 44c).

Figura 44a.  
Aplicación del agente penetrante.

El auxiliar supervisó que se hicieran mejor todas las uniones realizadas y que la firma diera un certificado de calidad de las estructuras armadas para aprobar su recibo y montaje. De igual manera, se vigiló que todos los elementos que conformaban la estructura metálica estuvieran colocados y ubicados de acuerdo al diseño, ya que eran variables los tipos de cerchas y los perfiles metálicos empleados en estas. Se cuantificó y revisó que estuvieran pintados como lo especificado, con una capa inicial de anticorrosivo y otra de pintura. También el pasante fue registrando el avance en cuanto al montaje de estas se refería y a los controles de seguridad que esta labor requería (Fig. 47a, 47b), que los obreros contaran con implementos de seguridad como guantes, careta y ropa adecuada para la labor y si se observaban tormentas eléctricas no se permitía realizar esta tarea. Se hicieron colocar elementos que en algunas ocasiones el constructor olvidaba, como algún templete, contraviento o perno.

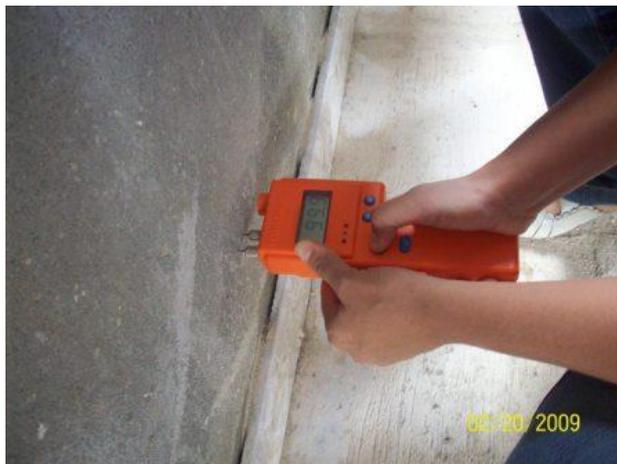
Cabe aclarar que a los morteros no se les realizó ningún ensayo de resistencia, pero por parte de la interventoría se realizó un ensayo de humedad a las paredes después de la aplicación de una capa de pintura, se hizo la prueba del Hidrómetro, la cual consistía en tocar las paredes con este aparato y si registraba una humedad superior a 80% esta era muy alta y no se recomendaba pintarla (Fig. 57). Esta prueba arrojó como resultado un alto porcentaje de humedad en algunos lugares. Para combatir este hecho se colocaron unos reflectores que permitieron acelerar el proceso de secado. También se llevaron a cabo revisiones de los certificados de los materiales empleados (certificados de calidad) y ensayos de resistencia de la mampostería y en los pisos que exigían tráfico alto.

Figura 57.  
Prueba de humedad a morteros.

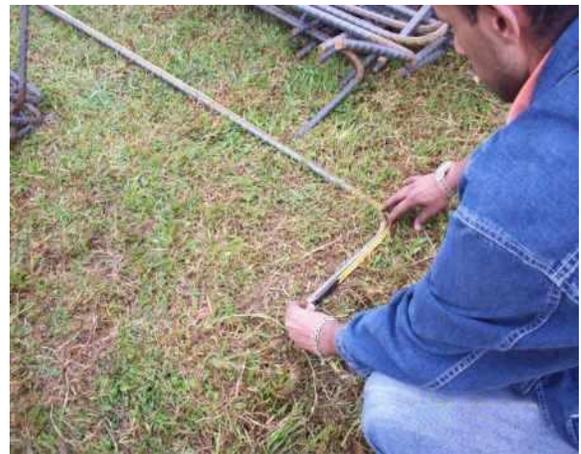
Figura 63.  
Revisión del acero y longitudes.

El contratista hizo el cambio respectivo y entregó acero a satisfacción de la interventoría, pero generó retrasos respecto a la programación inicial e hizo que se aumentara la jornada laboral hasta horas de la noche.

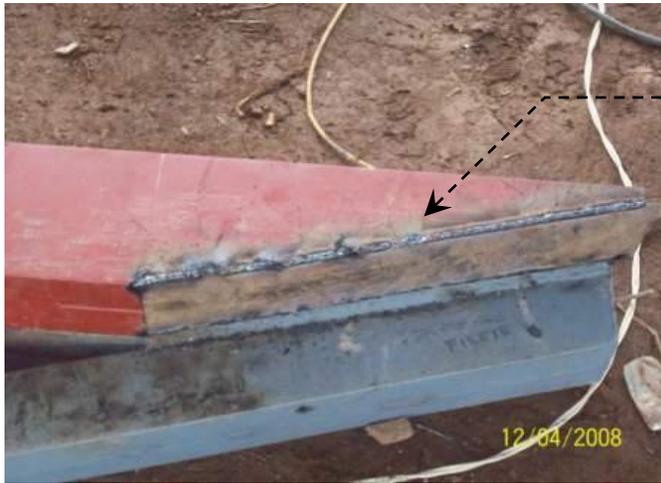
revisó las soldaduras, pero las rechazó en su gran mayoría. Él dio algunas sugerencias y se realizó un ensayo no destructivo, que consistía en una prueba de tintas (mencionado anteriormente).

Figura 64.  
Soldadura defectuosa.

La interventoría solicitó que se cambiaran todas las soldaduras de las cerchas armadas hasta el momento, se realizara una nueva revisión por parte del especialista de la empresa GS y se entregara un certificado de calidad de las mismas antes de permitir su montaje.

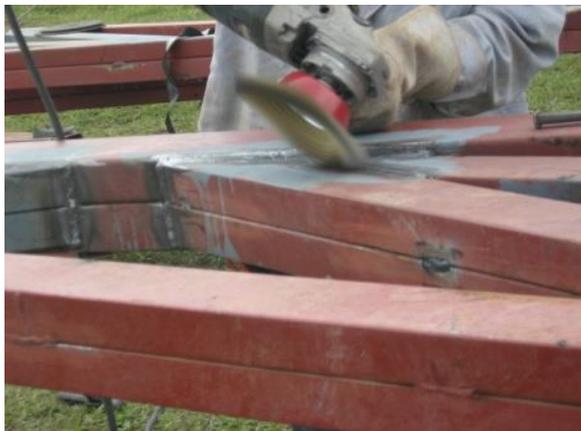
Figura 65.  
Retiro de la soldadura.

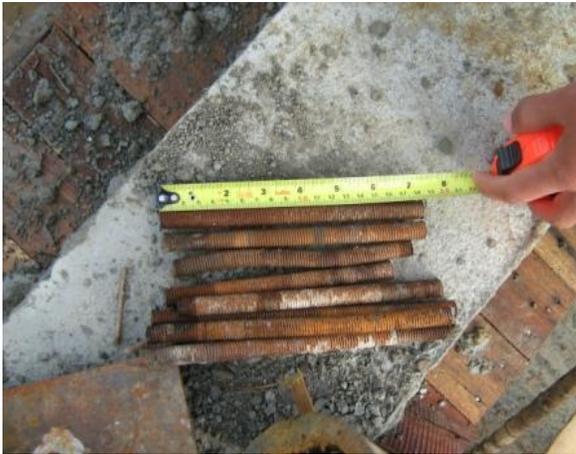
En una ocasión, procedieron al anclaje de las platinas de soporte con unos tornillos que no eran los especificados, estaban en mal estado y no tenían las longitudes establecidas, eran tornillos sin fin requeridos para las formaletas de las columnas que ya no se estaban utilizando. El pasante habló con el trabajador para hacerle ver que los tornillos no eran los que estaban en el plano, pero éste no hizo caso y procedió a anclarlos. El auxiliar de ingeniería hizo un registro fotográfico con su respectiva medida (Fig.67), e informó posteriormente a la ingeniera residente de interventoría, era una irresponsabilidad muy grande por parte del subcontratista de la estructura metálica. Ella por su parte, informó al residente y le exigió que comprara los pernos adecuados, los cuales debieron ser anclados con un producto epóxico especial para anclajes de acero en concreto (Fig. 68, 69).

Figura 67.  
Tornillos defectuosos

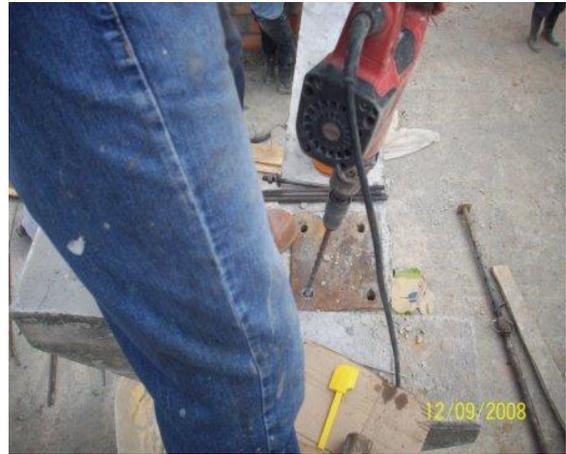
Figura 68.  
Cambio de pernos inadecuados.

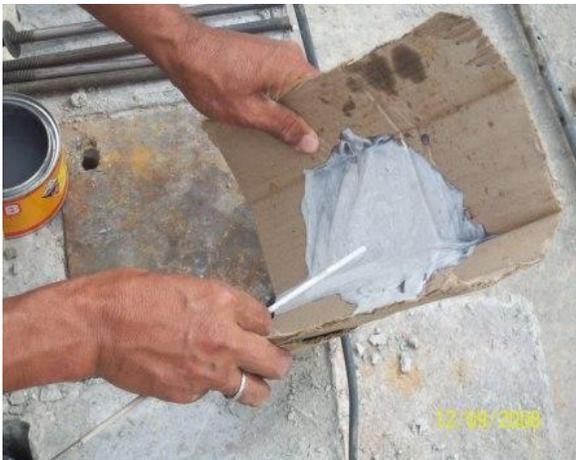
Figura 69.  
Colocación de pernos con epóxido.
