TRABAJO DE PASANTIA

AUXILIAR DE INTERVENTORIA EN LA AMPLIACION DE LA ESTRUCTURA DEL
COLEGIO MAYOR DEL CAUCA (CASA OBANDO)

INFORME FINAL PARA OPTAR AL TITULO DE INGENIERA CÍVIL

UNIVERSIDAD DEL CAUCA

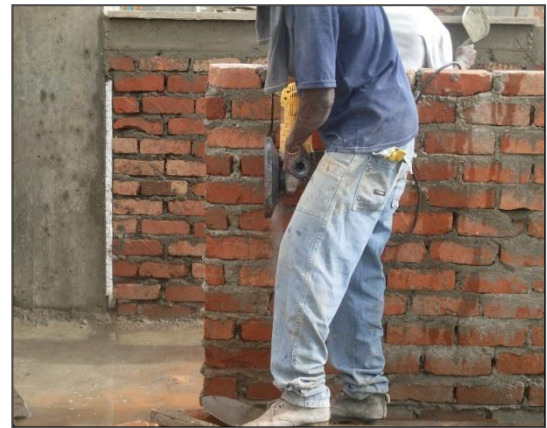
- Hubo cambios y ajustes arquitectónicos que originaron algunas demoliciones de muros ya levantados, ampliaciones de algunas puertas en el cuarto piso y cambios de localización de muros, los cuales originaron sobrecostos y demoras en la construcción.

El corte para marcar la demolición se realizó con una pulidora.

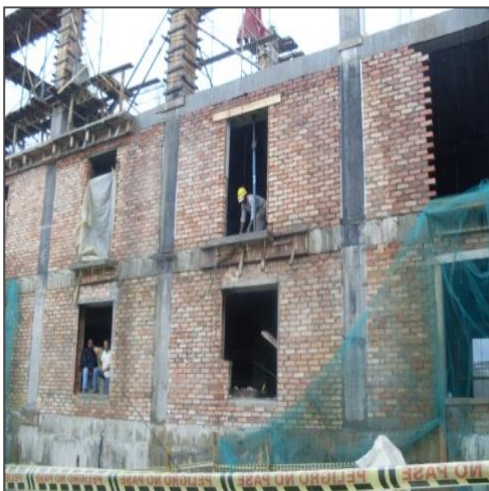
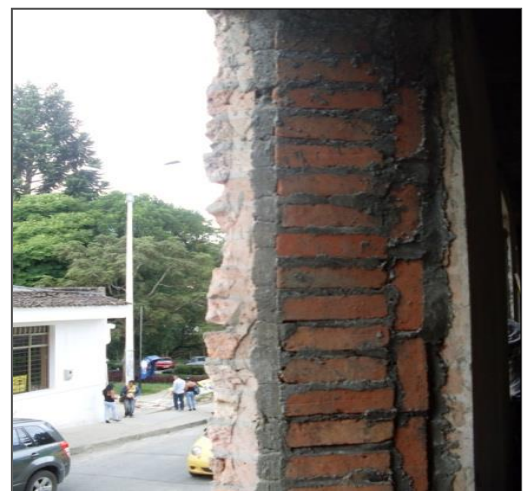
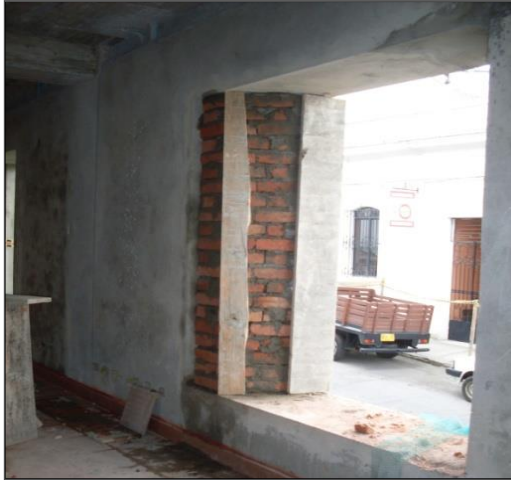
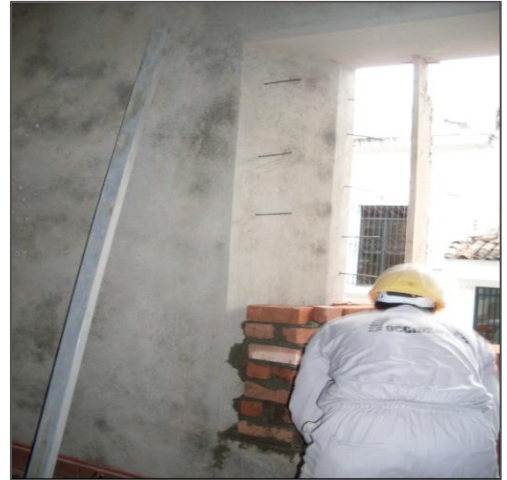
Ventanas ubicadas sobre la carrera 7ma

- Hubo un gran inconveniente con las ventanas de la fachada de la carrera séptima debido a que no coincidían en su linealidad las del primer piso con las del segundo, por lo cual se tuvo que demoler una parte de estas para hacerlas coincidir.

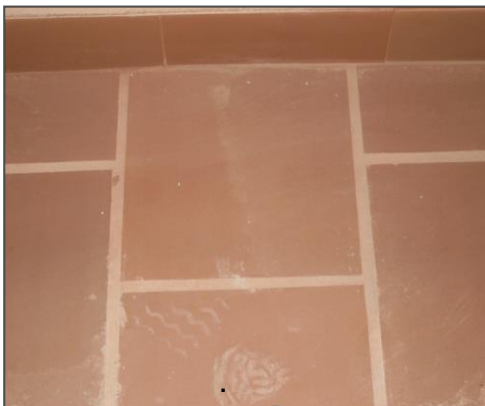
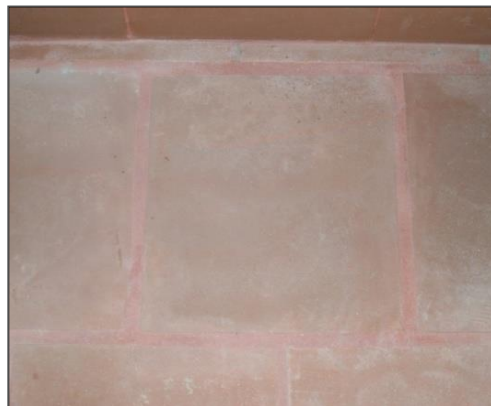
- Debido a la realización de una mala mezcla de la fragua del tercer piso en los tablonés, se obtuvo un color diferente a la del segundo, presentando una disparidad que al final en convenio se decidió dejarla del color aplicado porque como era en diferente piso no se notaba mucho la diferencia.

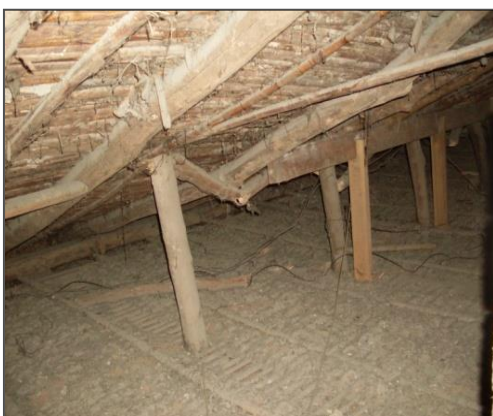
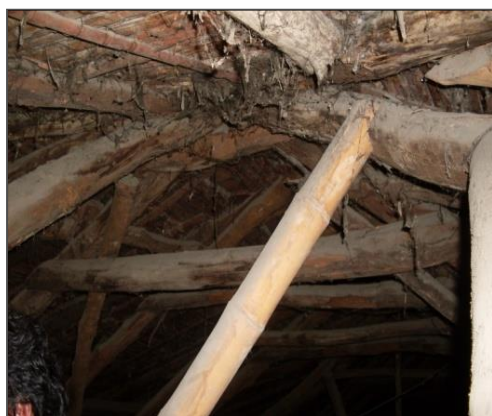
- Se presentó una situación con la cubierta de la casa vecina sobre la carrera séptima, ya que se le realizó una revisión interna y se encontró que tenía unas vigas y unos apoyos en madera que ya estaban muy deteriorados, y como esta se metía al edificio dificultaba las labores cercanas a ella.

Debido a la deformación que presentaba en está cubierta tuvo que realizarse un relleno con ladrillo tolete común en tizón, con la finalidad que se tuviera una mayor cara superficial de ladrillo trabajando cuando se presenten asentamientos y pueda sostener a la cubierta de la casa vecina.

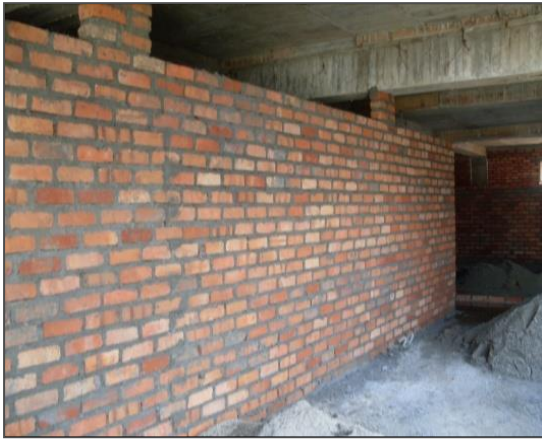
- En esta imagen se puede observar que este muro es muy largo y no tiene un adecuado confinamiento, al no tener ni columnas o columnetas intermedias que le brinden resistencia ante un sismo.
