AUXILIAR DE INGENIERIA EN CONTROL DE CALIDAD DE MATERIALES DE LA OBRA  
"REFORZAMIENTO ESTRUCTURAL DEL EDIFICIO HOSPITAL SAN JOSE"  
POPAYAN (CAUCA)

INFORME FINAL - PRÁCTICA PROFESIONAL (PASANTIA)  
PARA OPTAR AL TITULO DE INGENIERA CIVIL

CAROLINA FERNANDA BURBANO SANDOVAL

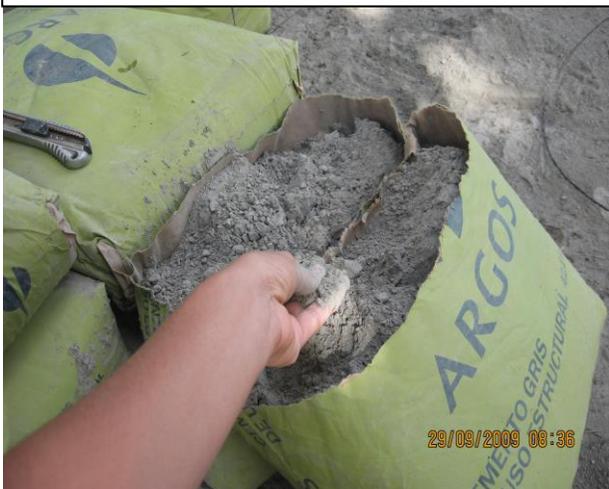
FIGURA 1. INSPECCIÓN TÁCTIL DE LA CALIDAD DE CEMENTO EN FUNDICIÓN

En esta figura se puede observar inspección táctil y visual del cemento en fundición.

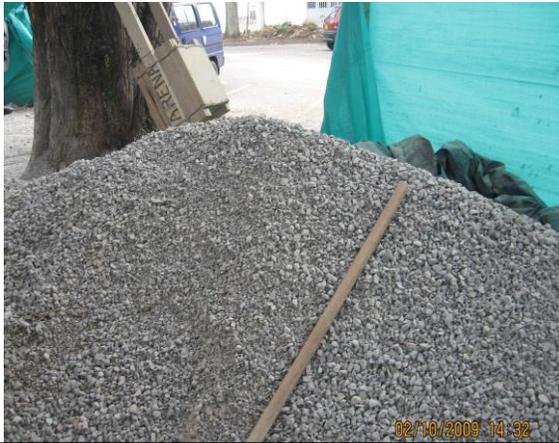
FIGURA 2. INSPECCION DEL AGREGADO GRUESO  
TAMAÑO MAX 3/4 CONEXPE

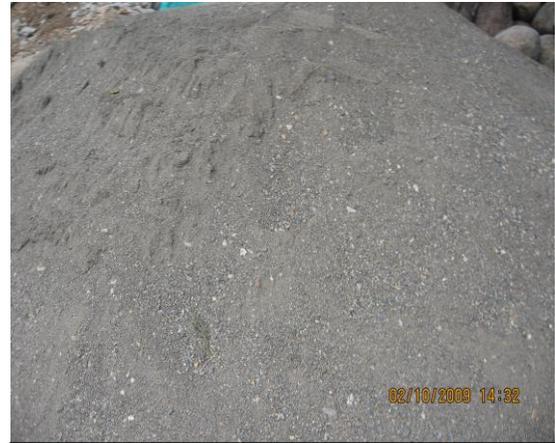
FIGURA 3. INSPECCION AGREGADO FINO CONEXPE

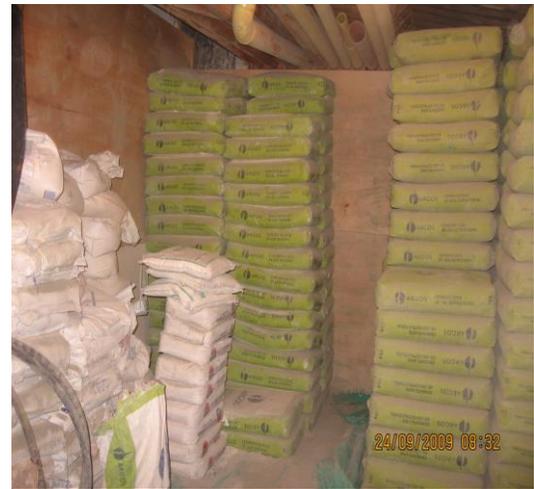
Según la experiencia en obra puedo decir que el cemento estructural es más sensible a la humedad por eso se tomaron medidas extremas para el almacenamiento del cemento y su utilización se hizo en orden cronológico de llegada. El cemento no permanece más de una semana almacenado lo cual ayuda a que no se presente problemas de hidratación.

FIGURA 5. ALMCENAMIENTO DE CEMENTO  
ARGOS ESTRUCTURAL

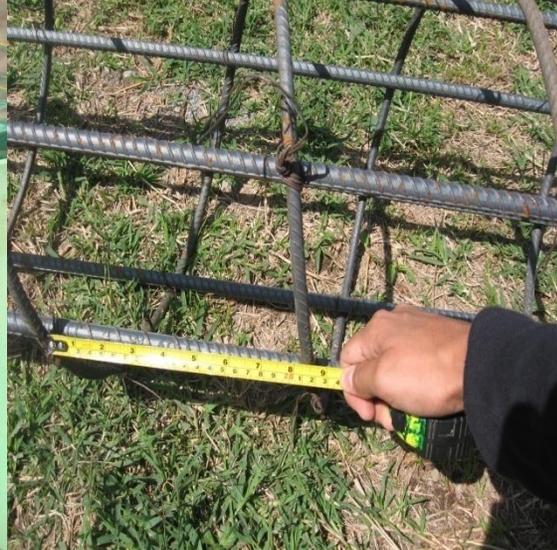
FIGURA 7. CHEQUEO SEPARACION ESTRIBOS EN PILOTES

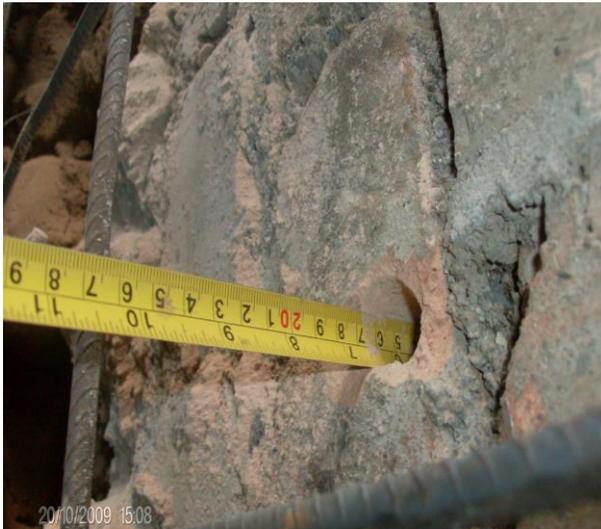
FIGURA 8 CHEQUEO PROFUNDIDAD PERFORACIONES PARA ANCLAJES

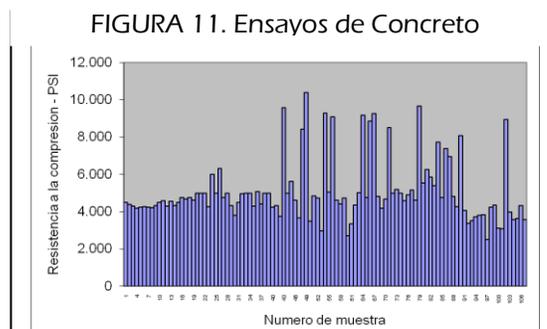
En el grafico siguiente se puede observar que hay muestras que sobrepasan notablemente los 3000 PSI, estas muestras pertenecen a remates de pantallas hechas con mortero 1:1 y otras pantallas de 7cm hechas con mortero lanzado manualmente de dosificación 1;2.

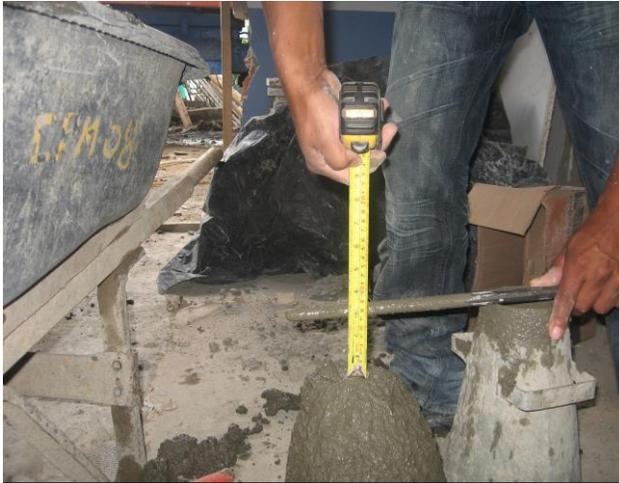
FIGURA 14. CONTROL DE ASENTAMIENTO

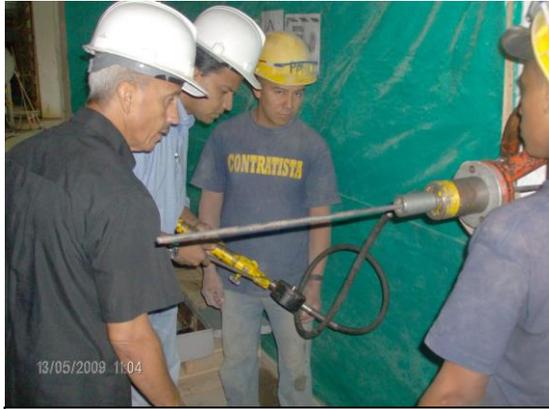
Según el plan de inspección se debería realizar pruebas a los anclajes hechos con adhesivo epoxico SIKKA para evaluar la resistencia de los anclajes cada 600 anclajes con un gato de prueba para anclajes, la prueba deberá ser realizada por los asistentes técnicos de SIKKA. Hasta el momento se han realiza dos de estas pruebas en obra.

FIGURA 18. Posicionamiento del gato hidráulico y ejecución de la prueba de extracción estática a tensión directa no restringida

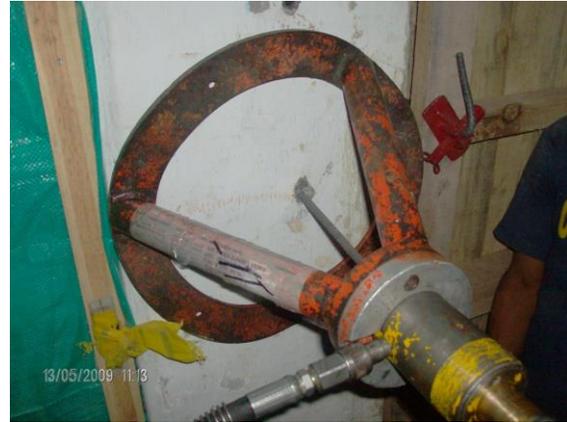
FIGURA 19. Instalación del trípode para soporte del gato hidráulico.

La prueba se realiza aplicando presión hasta que el acero llega a la fluencia, en ocasiones se llegó a desprender un pedazo del muro y aun así el anclaje no falló.

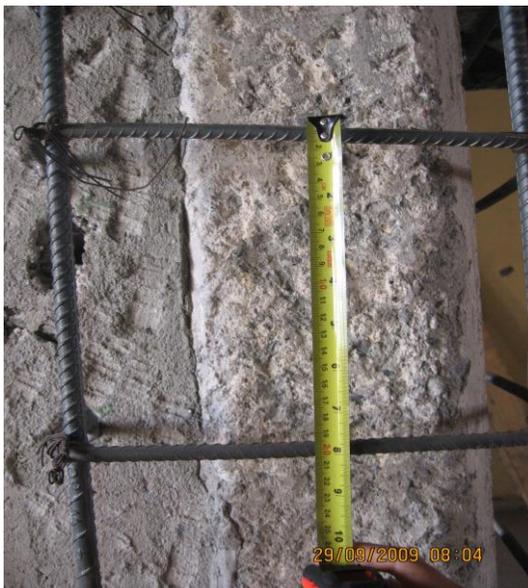
FIGURA 20. CONTROL DE DISTANCIA ENTRE ESTRIBOS ENCAMISADO DE COLUMNA

La función principal del reforzamiento estructural es reforzar el edificio para que resista fuerzas sísmicas, entonces el chequeo de los refuerzos a cortante es una de las actividades más importantes.

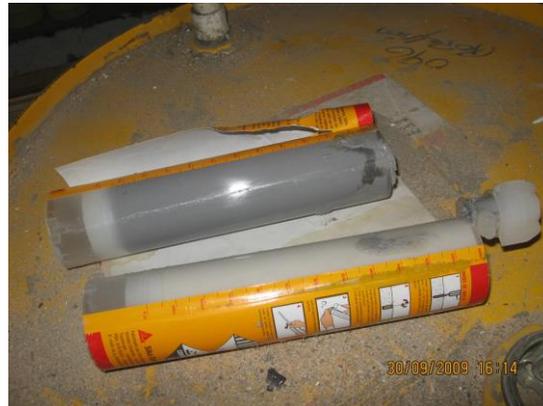
Dentro de inspecciones que se hicieron al control de calidad de los materiales uno de los operarios me reporto que había una inconformidad con el adhesivo epoxico para anclajes estructurales, al observarlo me di cuenta que en el producto presentaba segregación aproximadamente en 200 c.c. los cuales equivalen al 33% del contenido del mismo, y al destaparlo el producto presentaba mal olor, el producto permanecía almacenado en buenas condiciones y tenia fecha de vencimiento del mes de julio del 2010. Por las razones anteriores se decidió desechar 6 cartuchos de adhesivo epoxico con la apariencia descrita anteriormente los cuales fueron analizados por una asesora de SIKA.

FIGURA 21. Adhesivo epoxico con apariencia extraña

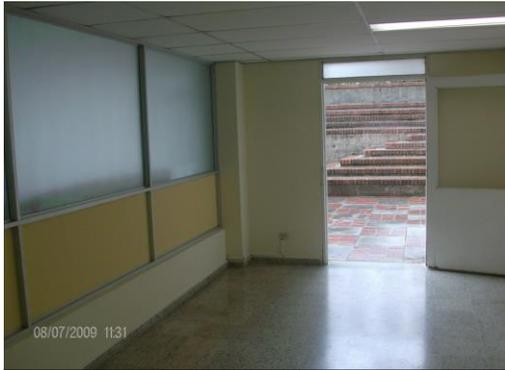
FIGURA 26. Área sector 3 - Sótano

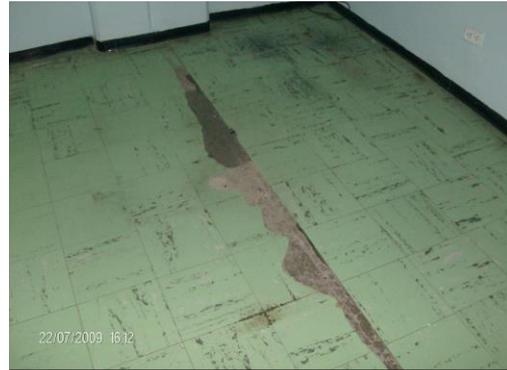
FIGURA 27. Área gineco obstetricia sector
