**AUXILIAR RESIDENTE DE SUPERVISIÓN, EN LA OBRA, CONSTRUCCIÓN
SEXTA ETAPA DE LA FACULTAD DE CIENCIAS CONTABLES, ECONÓMICAS
Y ADMINISTRATIVAS, BLOQUE ADMINISTRATIVO**

**UNIVERSIDAD DEL CAUCA
FACULTAD DE INGENIERÍA CIVIL
PROGRAMA DE INGENIERÍA CIVIL
DEPARTAMENTO DE CONSTRUCCIÓN
POPAYÁN
2009**

**Informe Final de Práctica Profesional (Pasantía) para optar al título de
Ingeniero Civil**

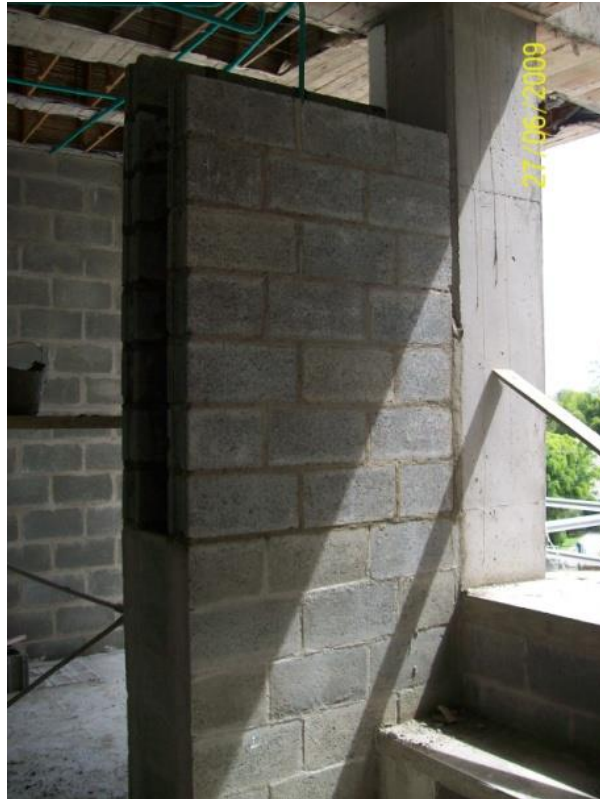
En algunos casos, los muros quedaron de doble cara, es decir dos muros formaban uno solo, esto con el fin de que quedaran al ancho de las columnas.

Ilustración 8, Muro ya terminado, obsérvese que es de doble cara.

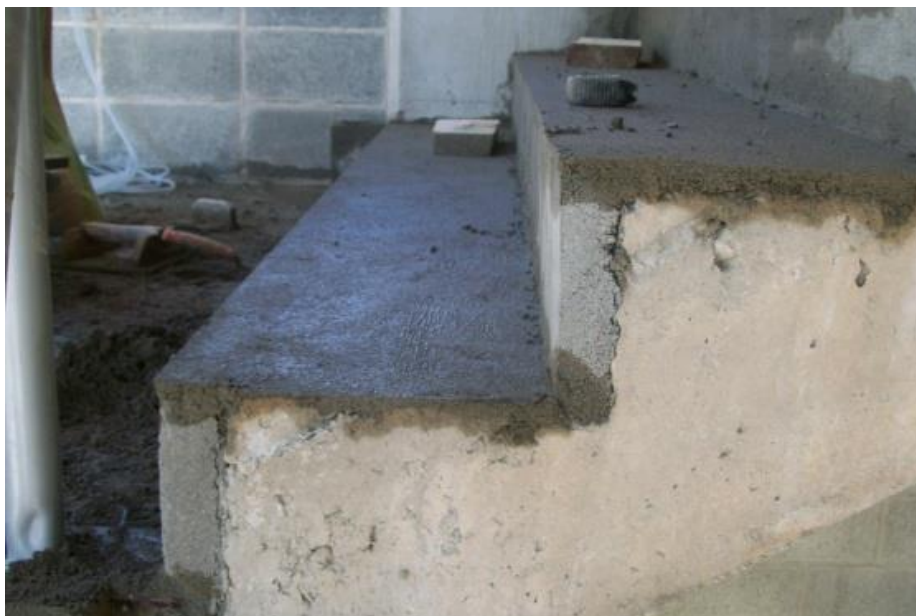
Ilustración 14, Acercamiento del mortero ya aplicado con grosor aproximado a 4 cm.

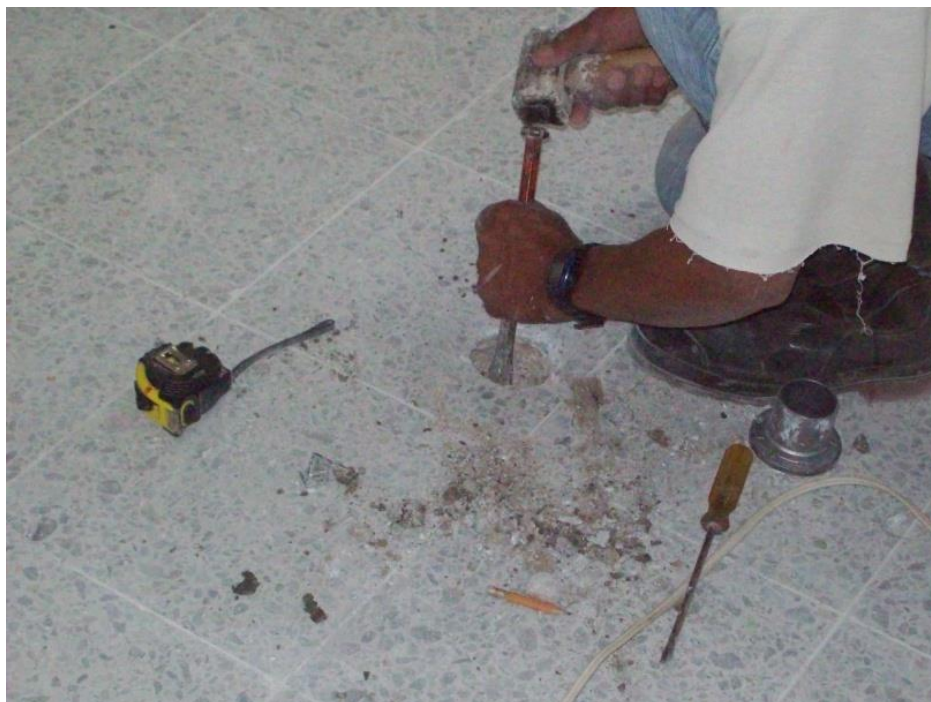
Solo se permitió hacer la instalación de las rejillas, cuando estuvieron terminados los trabajos de brillo de baldosa, pues con anterioridad, los residuos hubieran podido obstruir las tuberías.

Ilustración 78, Sifón obstruido en proceso de localización.

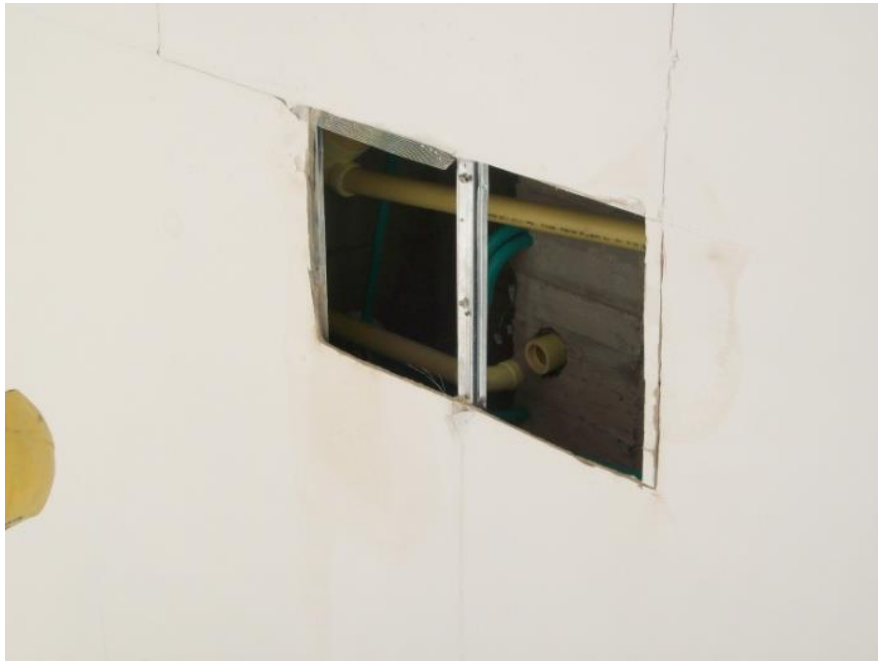
Ilustración 87, Algunas de las causa de daños en el cielo falso del primer piso, aquí se detalla una conexión sanitaria instalada erróneamente.

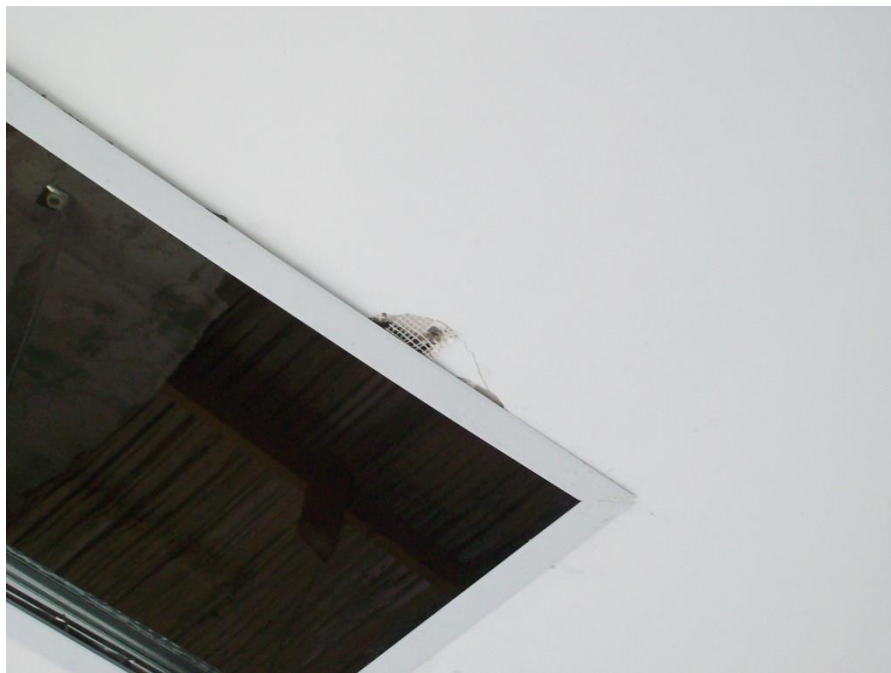
En los bordes de los agujeros de las lámparas, no se permitió que quedaran defectos visibles, en caso de que los hubiera se exigió que se resanaran con estuco panel, siempre y cuando no fuera muy grande.

Ilustración 88, Defectos detectados después de la instalación de los marcos de las lámparas, estos fueron posteriormente reparados.

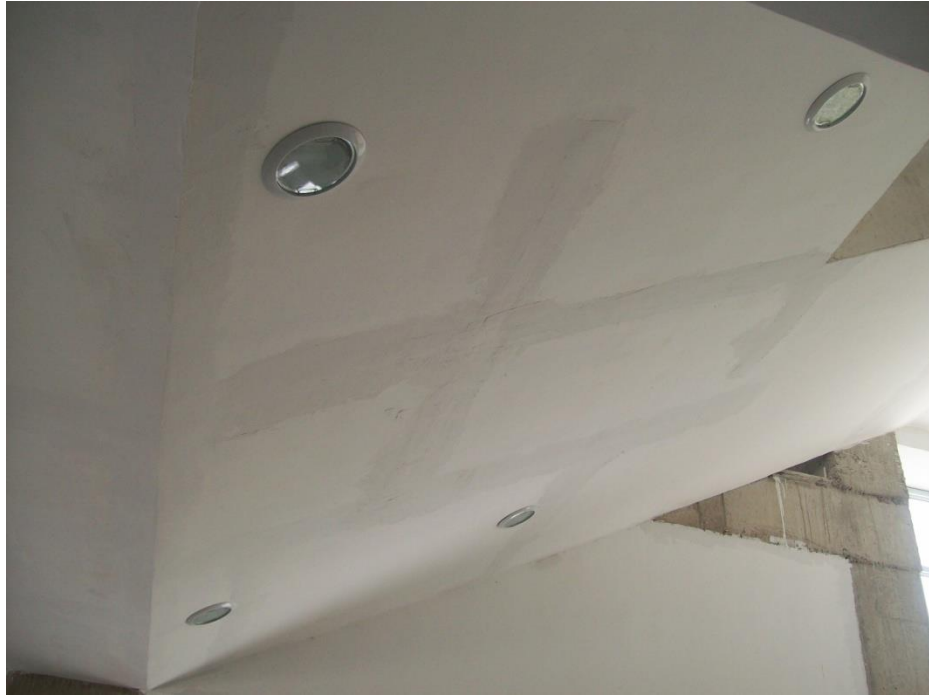
Ilustración 89, Cielo falso del primer piso en reparación.

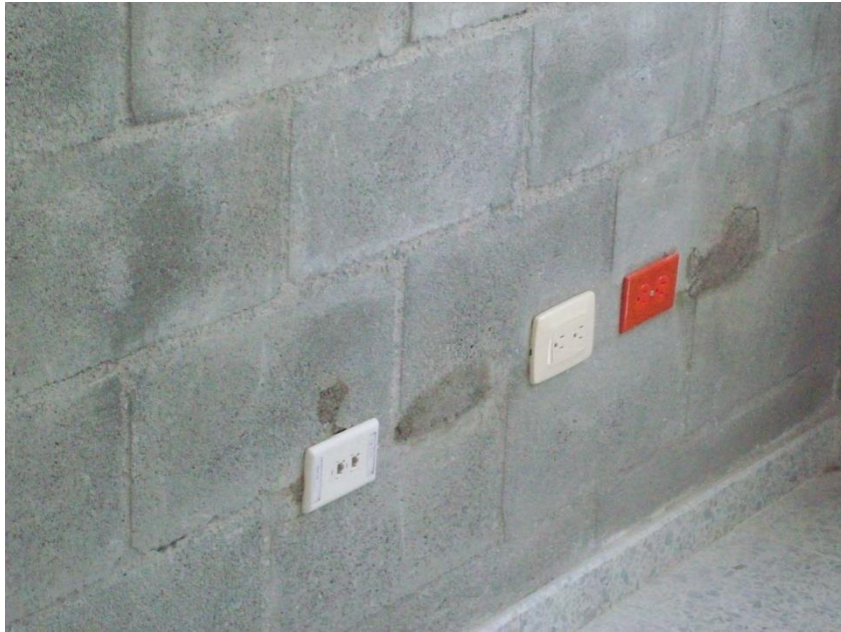
Ilustración 107, Algunos tomas instalados, se pueden apreciar algunos daños causados por su instalación.

No se le hizo una supervisión directa, más si un seguimiento en sus plazos de cumplimiento, con el fin de que no estropearan las labores de construcción, así mismo cualquier daño causado por las instalaciones eléctricas, tanto en la parte de cielos falsos y muros, se les exigió que fueran arregladas por el contratista de la parte eléctrica.

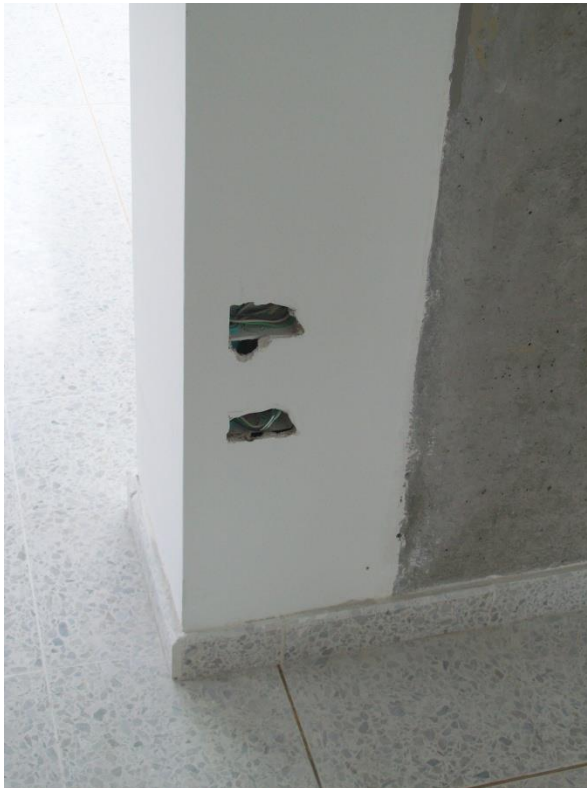
Ilustración 108, Agujeros dejados por los constructores para instalar tomas eléctricas.

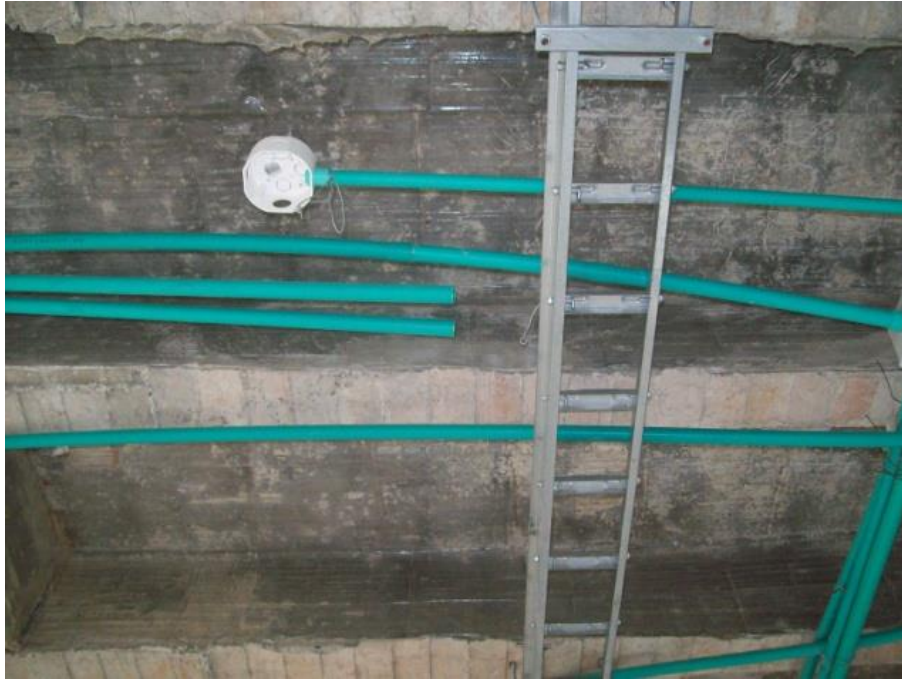
Ilustración 109, cajón ya desmontado de la losa, hubo problemas porque ya se habían hecho las conducciones eléctricas y sufrieron daños que luego fueron reparados
