**AUXILIAR DE INTERVENTORIA EN EL REFORZAMIENTO ESTRUCTURAL  
HOSPITAL UNIVERSITARIO SAN JOSE POPAYAN E.S.E**

**UNIVERSIDAD DEL CAUCA  
FACULTAD DE INGENIERÍA CIVIL  
PROGRAMA DE INGENIERIA CIVIL  
DEPARTAMENTO DE CONSTRUCCION  
POPAYÁN  
2009**

**Ing. HUGO EDUARDO MUÑOZ MUÑOZ**

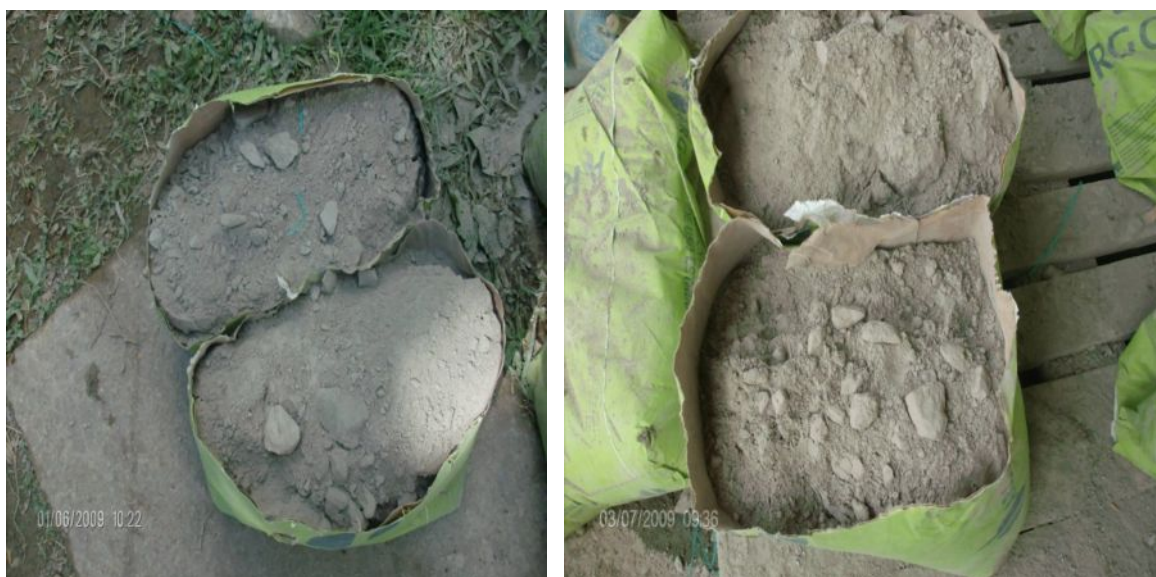
El día 01 de Junio se estaban fundiendo pantallas en el primer piso del Sector 2 de la obra. Al realizar la inspección de la fundición se notó la presencia de grandes piedras de cemento hidratado en los sacos que se estaban llevando para fundir. Este cemento tenía aproximadamente una semana de antigüedad. Inmediatamente se procedió a la inspección de la totalidad del cemento sacado para fundición, encontrándose un panorama bastante preocupante de cemento inapropiado para fundición de elementos estructurales. Los sacos con problemas fueron descartados, dejándolos únicamente para fundición de solados, los sacos con menos problemas fueron seleccionados para la fundición de las pantallas. Con la detección de este problema se investigó en el almacén las condiciones de acopio del material.

Fotografías 7 y 8 – Hidratación del cemento estructural.

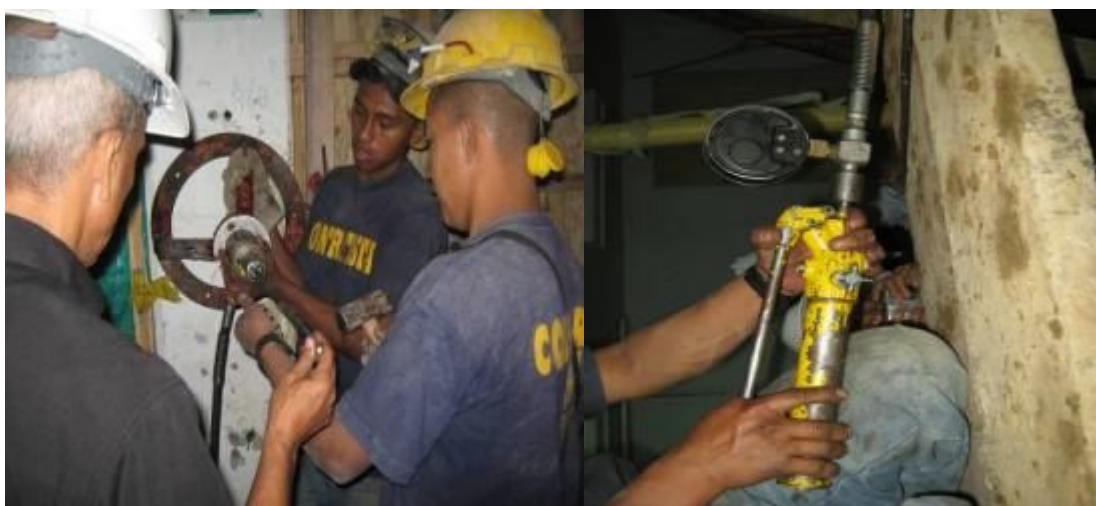
Para verificar la calidad de los anclajes se realizaron las primeras 20 pruebas de extracción a tensión directa no restringida en diferentes sitios donde se ha anclado refuerzo y que garantizan la calidad de 1200 anclajes de 3/8" y de 1200 anclajes de 1/2". Las pruebas fueron realizadas por la empresa **Anclajes Torres Yepes y CIA**, con sede en la ciudad de Cali. La carga a la tensión máxima aplicada fue la de fluencia del acero sin que se presentara ningún tipo de falla visible en los otros materiales participantes concreto y epóxico, siendo los resultados obtenidos muy satisfactorios.

Fotografías 35 y 36 – Prueba de extracción a tensión directa.

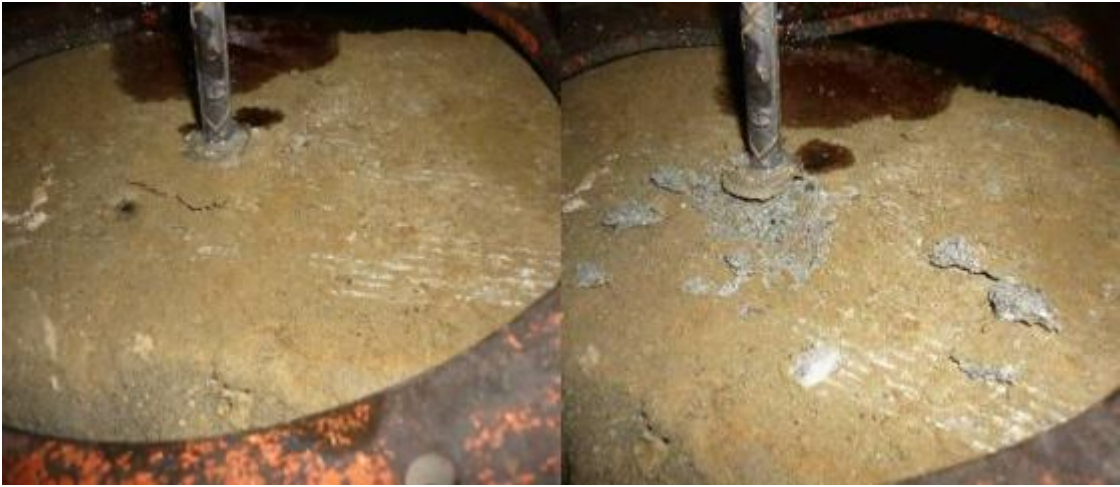
Fotografías 41 y 42 – Rotura del concreto por tracción directa.

Observamos que en este ensayo sobrepasamos la tensión a la cual se diseñó llevando a la falla el anclaje produciendo rotura en el concreto, más el epóxico no presentaba rompimiento, ni desprendimiento. Por lo anterior podemos concluir que los resultados fueron muy satisfactorios.

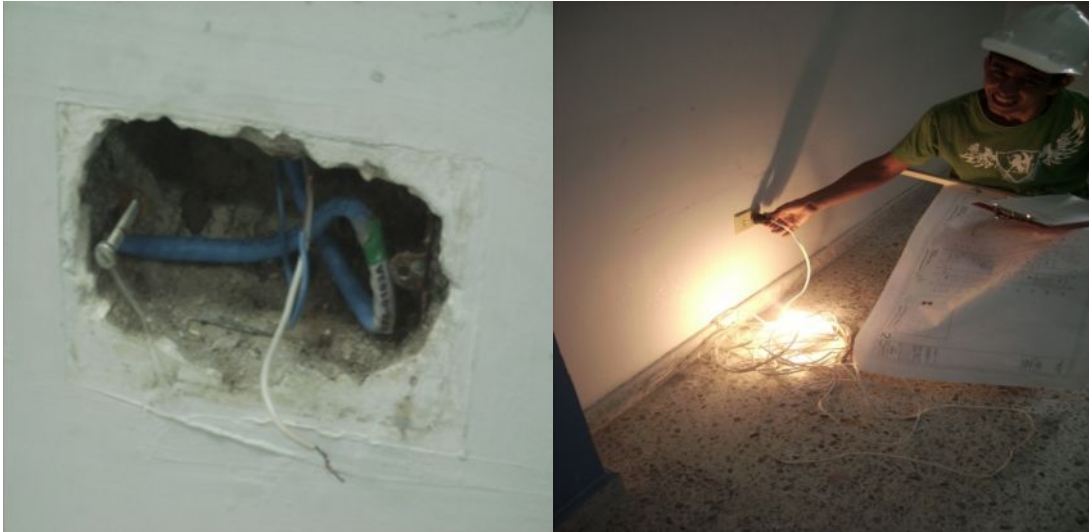
Podemos observar el mal estado en que se encuentran las chapas, los tomacorrientes, marcos de las puertas, vidrios etc.

Fotografías 55 y 56 – Inventario fotográfico detallado.

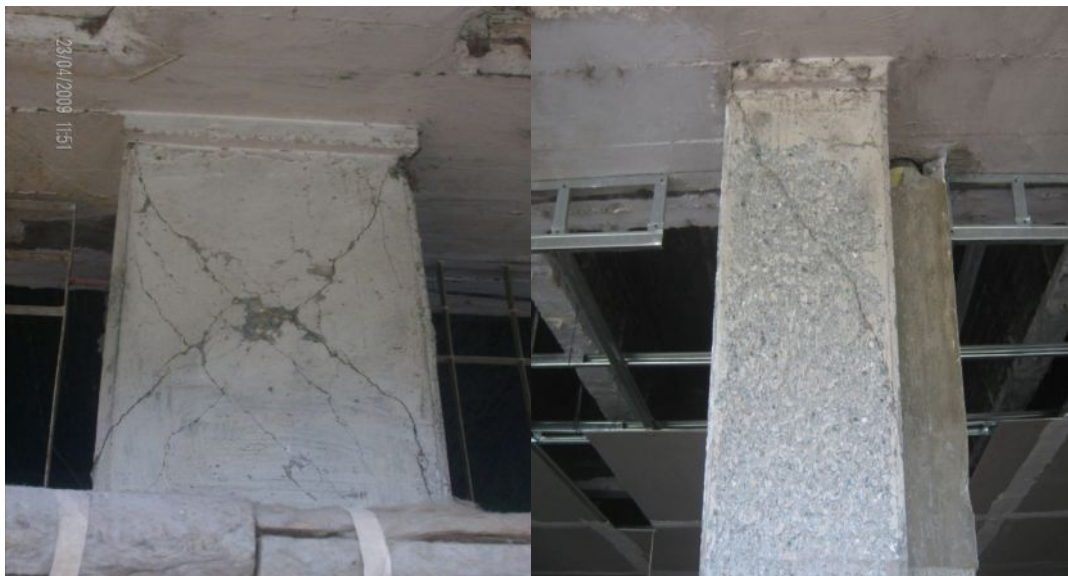
Los momentos producidos por la restricción lateral al movimiento generan falla de la columna por cortante lo que produce la falla visible en las columnas de este sector, como veremos en las siguientes figuras.

Fotografías 131 y 132 – Fallas por efecto de columna corta.

- Se Evidenció fallas estructurales en algunas columnas perimetrales de la fachada posterior del sector 11, notándose el fenómeno de columna corta con la presencia de grietas diagonales situadas en la parte superior de las mismas. Para dar solución a este problema se consulto al diseñador quien recomendó un encamisado en concreto reforzado y dilatación de los muros adyacentes.

Se realizara un encamisado de columnas existentes de sección transversal de 35 centímetros por 35 centímetros a columnas de sección de 50 centímetros por 50 centímetros, lo que contribuirá a neutralizar el efecto de columna corta, junto con dilataciones en los muros ya existentes en este sector.

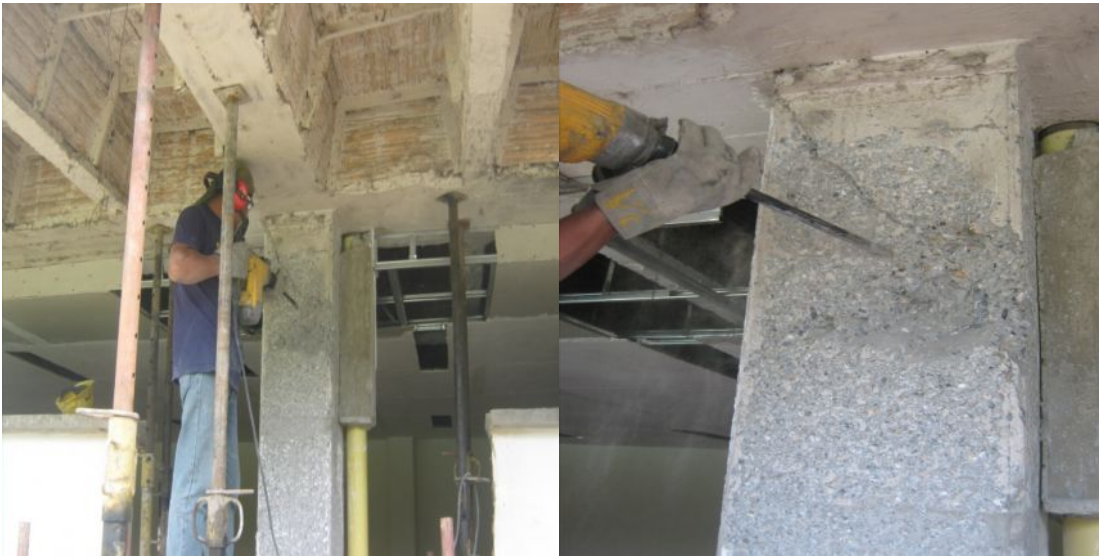
Fotografías 133 y 134 – Revisión núcleo de columnas sector 11.

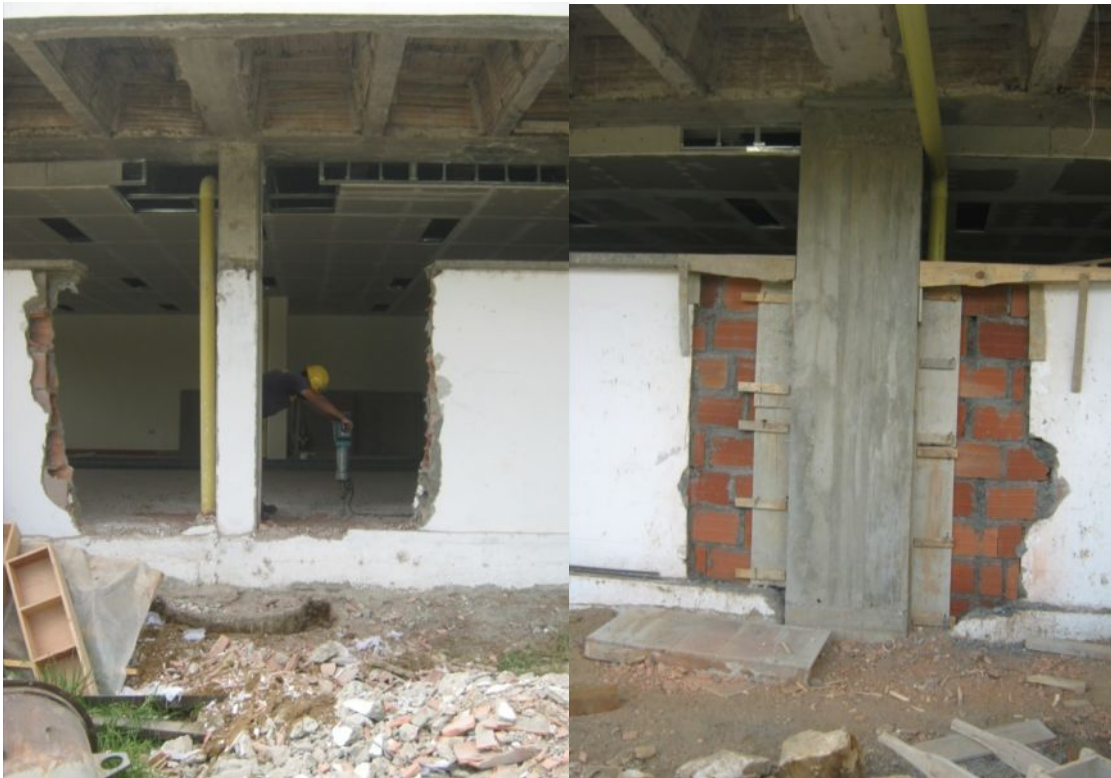
Fotografías 149 y 150 – Antes y después de columna encamisada sector 11.

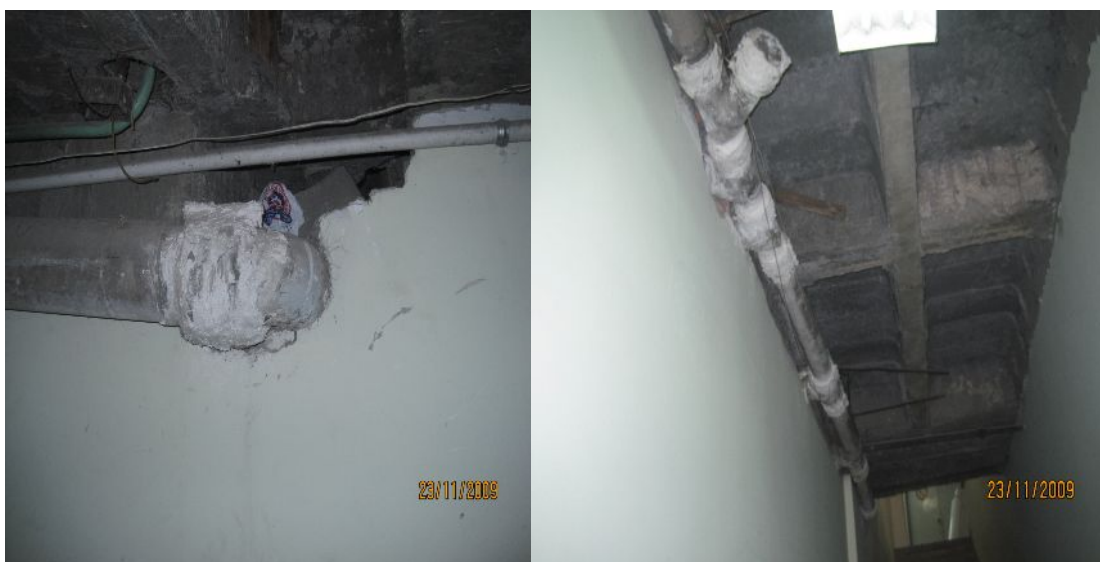
En la totalidad de sectores en donde se ha realizado obras de Reforzamiento estructural se han encontrado daños en las redes hidráulicas, con tuberías de conducción de agua para consumo humano en material obsoleto como es el de tubería HG, hierro galvanizado, este material presenta corrosión lo que es perjudicial para los pacientes.

Se ha encontrado redes hidráulicas debajo de redes sanitarias, lo que contribuir a la contaminación de las mismas cuando se presente alguna fuga.

Se puede observar que el personal de mantenimiento del Hospital muchas veces ha procurado tapar fugas de las redes sanitarias utilizando trapos, yeso y otros materiales que en nada solucionan el problema.

La mayoría de cajas de inspección se encuentran en mal estado, presentando fugas que deterioran las cimentaciones, pisos y muros.

También se puede observar tuberías de cemento deterioradas, las cuales ya son obsoletas.

Fotografías 153 y 154 - Tuberías sanitarias en pésimo estado.
