**AUXILIAR DE INTERVENTORIA EN LA CONSTRUCCION DE OBRA
DE LA SEDE ASMET SALUD - POPAYAN**

**UNIVERSIDAD DEL CAUCA
FACULTAD DE INGENIERÍA CIVIL
DEPARTAMENTO DE CONSTRUCCION
PROGRAMA DE INGENIERÍA CIVIL**

INFORME FINAL DE PASANTIA

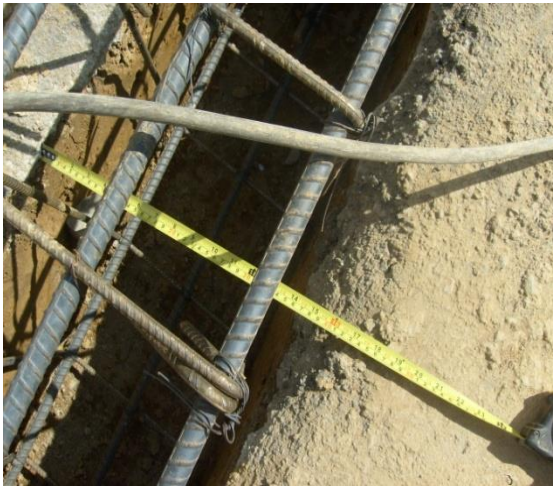
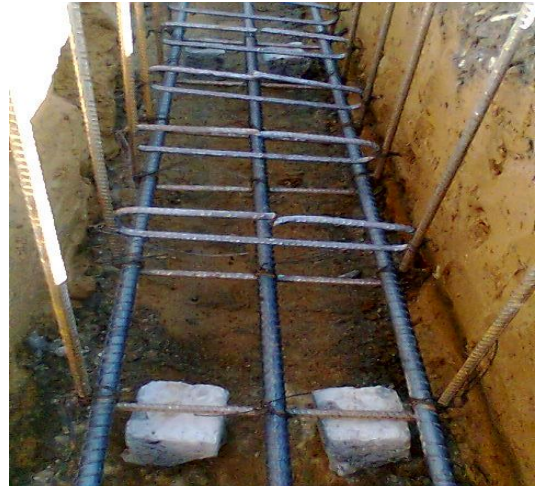
Se supervisó en las vigas dejar el espacio de recubrimiento¹ y que estuvieran puestas sobre panelitas de mortero (10 x 10) cm., para la fundición con concreto premezclado para los primeros 55 cm. de altura de las vigas de cimentación, (ver figuras 25 y 26). Se revisó la colocación del espigo de cortante 1#4 cada 0.15 m. que une la viga con la losa de cimentación como se muestra en las figuras (27, 28 y 29) dada la especificación del Ingeniero estructural.

Figuras N° 25 y 26. Revisión del espacio de recubrimiento y la colocación de panelitas de mortero.

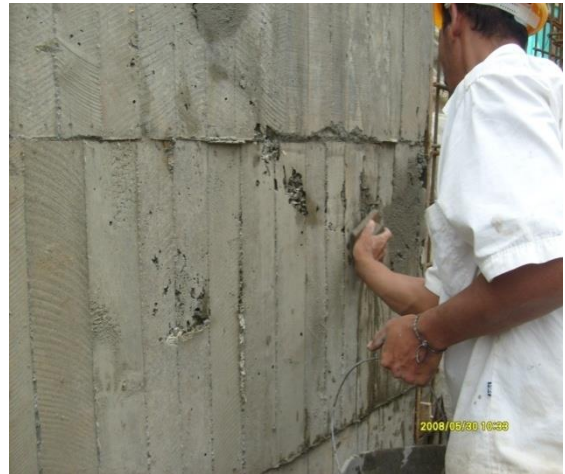
Figuras N° 60 y 61. Hormigueros en muro perimetral y resane en zonas afectadas.

Cuando se desencofró el muro perimetral se encontró en algunas zonas que la parte inferior y del medio del muro tenían hormiguero, lo cual indicaba poco vibrado en esas partes, la solución fue aplicar en estos pequeños hormigueros un adherente epóxico de mortero fresco antes de rellenarlos con mortero en forma de resane. Ver figuras (60 y 61).

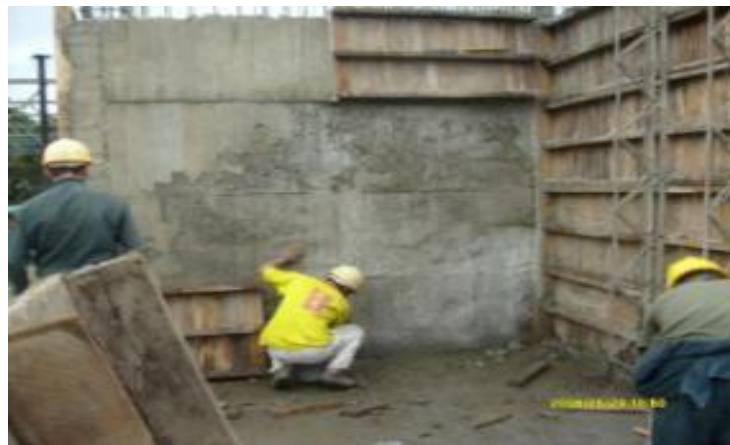
Figura N° 62. Deformaciones en el muro.

En otras zonas del muro perimetral se notaron deformaciones (barrigas), para ello se mandaron a picar con maceta y cincel las zonas afectadas para poder conservar las dimensiones definidas.

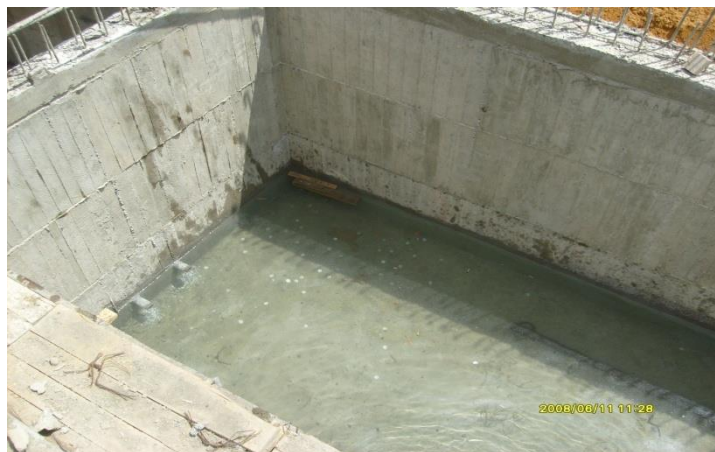
Figura N° 67. Prueba de filtración al Tanque de Almacenamiento.

Luego de tres días se realizó la prueba de filtración, llenando el tanque a una altura de 50 cm., como muestra la figura (67); se probó después de 48 horas el tanque y este presentó una mínima filtración en la parte inferior.

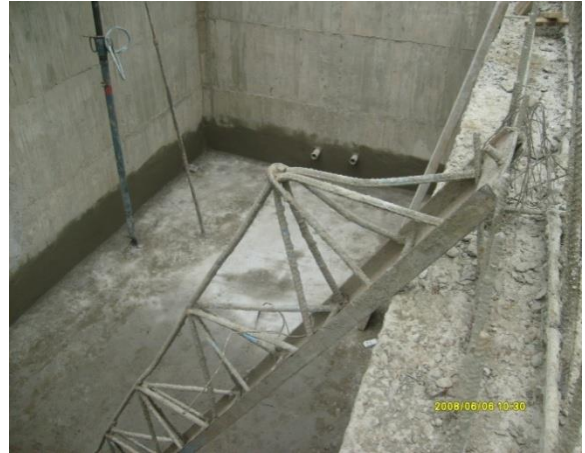
Figura N° 68 y 69. Aplicación de impermeabilizante en toda la zona inferior del Tanque de Almacenamiento.

Luego de realizar la prueba de filtración al tanque, este presentó filtración en la parte inferior; la solución fue hacer un recubrimiento con un impermeabilizante de Sika 1 en la zona afectada como se muestra en las figuras (68 y 69); luego de unos días se llenó la totalidad del tanque y su estado de filtración fue nulo.

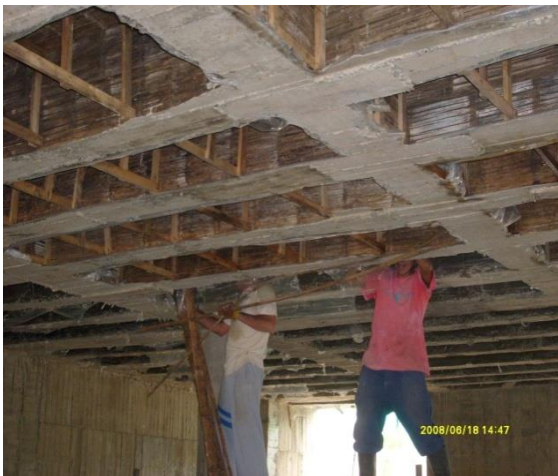
Luego se retiraron los casetones a las dos semanas de haber fundido cada entrepiso; el primer entrepiso presentó un apariencia en las bóvedas poco agradable a la vista, estructuralmente la placa quedó bien construida, como se observa en las figuras (82 y 83); por lo tanto fue necesario picar y mejorar su acabado pues no llevaba cielo falso, estas bóvedas sería visibles en el sótano; para los otros entrepisos sus bóvedas fueron cubiertas por cielos falsos.

Figuras N° 82 y 83. Retiro de casetones del sótano y apariencia de la bóveda.

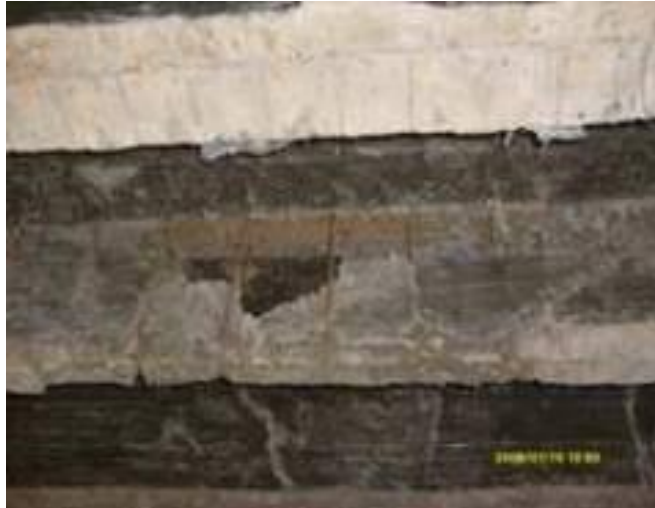
La compactación del concreto en algunas zonas de los entresijos no fue muy bien realizada, lo cual se evidenció en las viguetas que quedaron con su refuerzo totalmente expuesto; para solucionar éste incidente se utilizó un adherente epóxico de concreto fresco con hormigón ya endurecido para rellenar la sección faltante de la vigueta. Ver figura (84).

Figura N° 84. Zona de viguetas con el refuerzo expuesto.

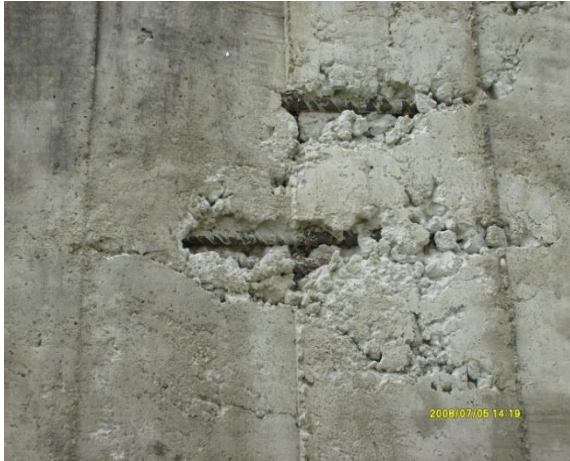
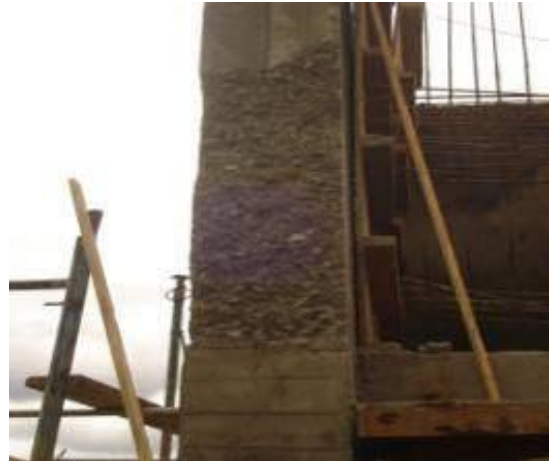
En el momento que se quitaron las formaletas de algunos muros, se pudo observar desprendimiento del concreto, dejando visible el acero de refuerzo y expuesto; para corregir éste impase se aplicó mortero de repello para cubrir la zona afectada, como se muestra en la siguiente figura (101). Además hubo sobre anchos en muros, los cuales se corrigieron picando la zona afectada. Ver figura (102).

Figuras N° 101 y 102. Aceros de Refuerzo visible y Corrección de sobre ancho en Muro.

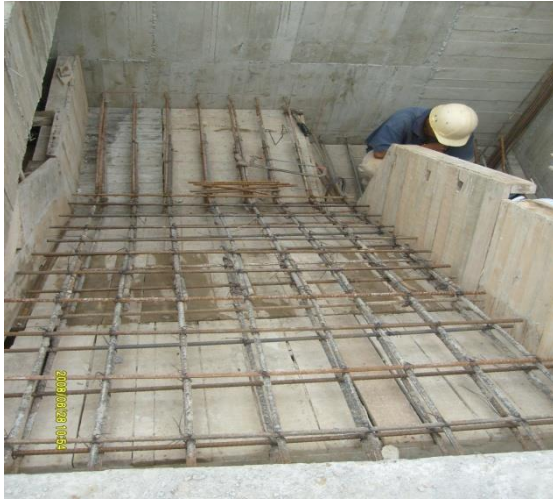
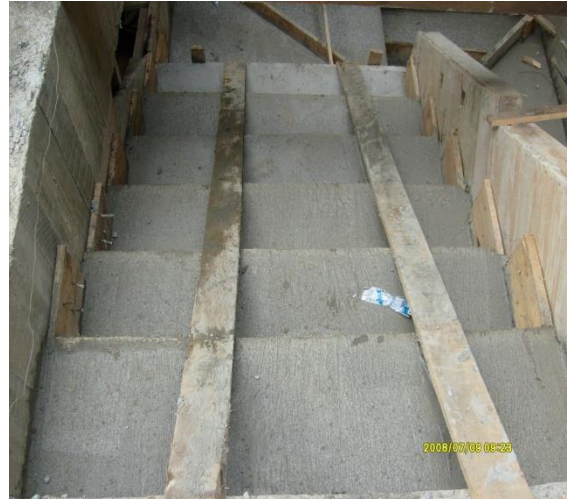
Para la construcción de las escaleras se supervisó la elaboración del encofrado. Estas presentaron dificultad en el manejo de las inclinaciones del diseño y las huellas, contra huellas que este llevaba y las dimensiones del mismo. Se revisó la instalación del acero de refuerzo colocando los separadores entre éste y la formaleta. En la fundición de las escaleras se aseguraron los contra moldes y las tapas laterales evitando el desperdicio del concreto y posibles fugas por las formaletas; se controló el manejo del vibrador que no fuera excesivo en cada peldaño. Ver figuras (103 y 104).

Figuras N° 103 y 104. Aceros de Refuerzo y Fundición del Concreto en las Escaleras.

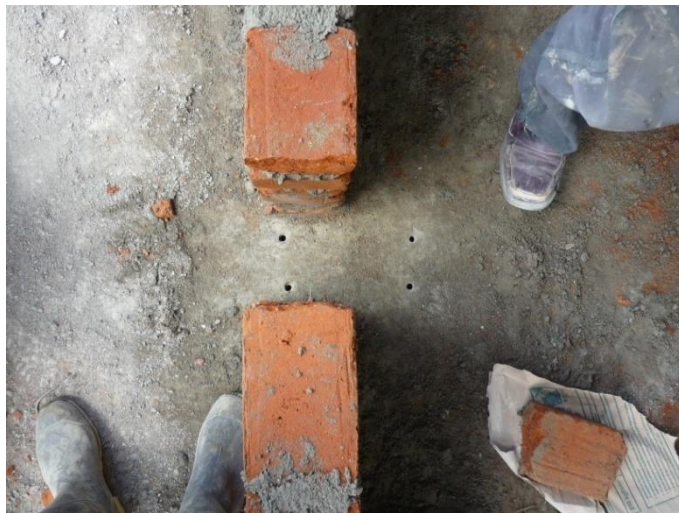
Otro inconveniente se produjo al colocar el castillo de acero de refuerzo de las columnetas y viguetas en el sótano pues no se dejaron puestos los aceros de arranque en las columnas ni en el piso para sujetarlos, como se muestra en la figura (118). La solución fue perforar por medio de broca a una profundidad mínima de 15 cm. Para anclar los aceros de amarre aplicándoles Sikadur-31 adhesivo epóxico para la pega del concreto y el acero de refuerzo.

Figura N° 118. Perforación en el piso para anclar aceros de amarre.

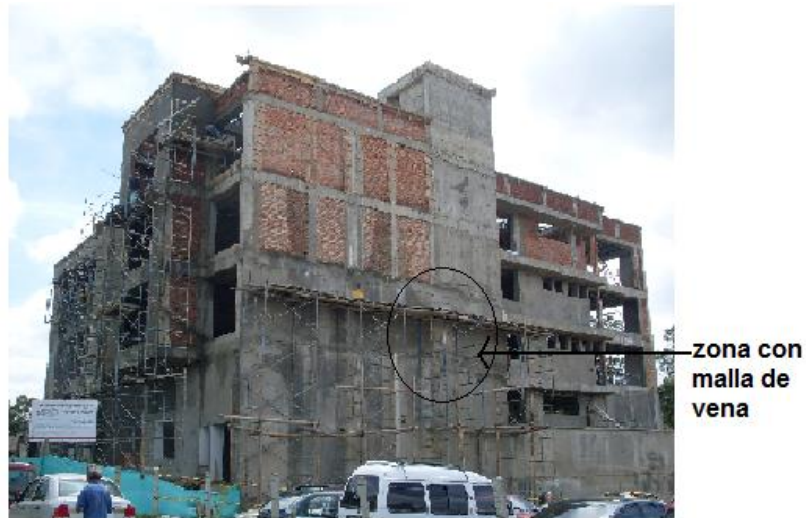
En el repello de la fachada que colinda con el parqueadero se presentó un aumento del espesor debido a desniveles del muro en ladrillo con el muro de concreto del ascensor, para asegurar el mortero se utilizó malla de vena para una mejor adherencia y se niveló la zona para la instalación del porcelanato y evitando desprendimientos futuros, como se muestra en la figura (121).

Figura N° 121. Nivelación del repello en fachada.
