AUXILIAR DE SUPERVISION DE OBRA EN ACABADOS EN EL “CONJUNTO RESIDENCIAL CALATRAVA”

**UNIVERSIDAD DEL CAUCA
FACULTAD DE INGENIERÍA CIVIL
PROGRAMA DE INGENIERIA CIVIL
DEPARTAMENTO DE CONSTRUCCION
POPAYÁN
2010**

ARINSA ARQUITECTOS E INGENIEROS. S.A.

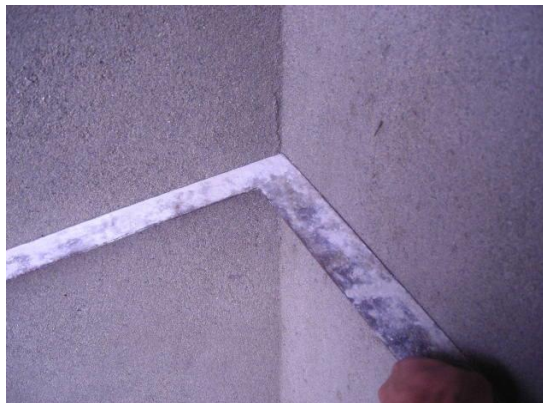
- En la cartera de la puerta ventana del balcón, se encontró que el error era mayor de los 5 mm, por consiguiente se debió emparejar la superficie. En los casos en que el error superaba los 5 mm se procedió a picar la parte que no estuviera pareja, y luego se volvió aplicar el repello hasta que se logró el nivel requerido.

Figura 9. verificación del repello con la escuadra metálica

Para detectar el error se utilizó una escuadra metálica, se recomendó que fuera lo mas grande posible para tener buena precisión.

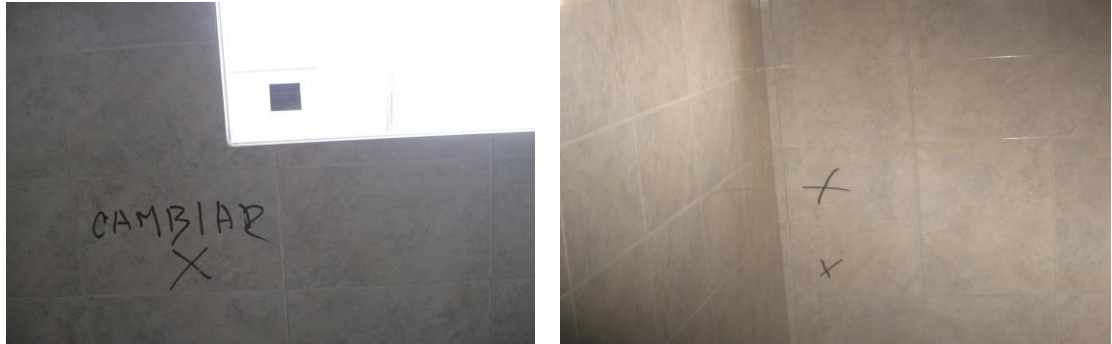
- Cerámicas en mal estado.

- La cerámica no quedaba bien puesta, por lo tanto había que cambiarla.
- Esto se hacía picando la baldosa, volviendo a resanar y poniendo otra baldosa en mejores condiciones.

Figura 28 y 29 Enchape mal puesto en los muros

- La cerámica debe ser golpeada con un martillo de caucho para que se adhiera bien a la mezcla de pega.
- Es importante que el mortero que se use para la colocación de los pisos, no lleve exceso de agua para que se eviten las grietas y la mala cohesión.

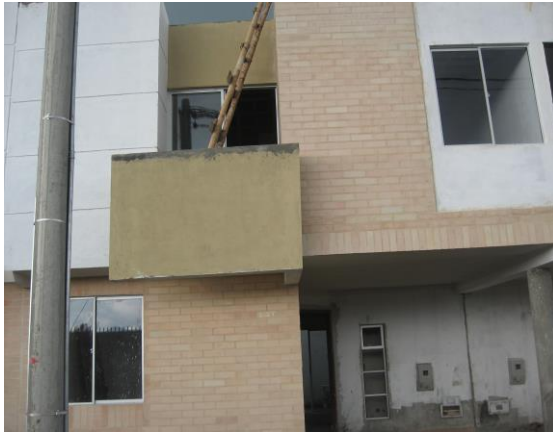
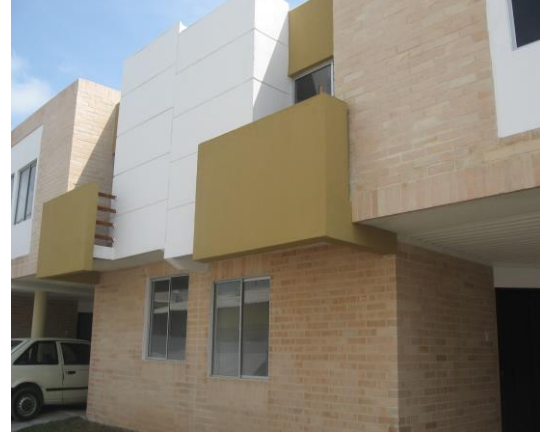
Figura 47. Fachada con una solo capa de pintura Figura 48.fachada pintada

- En el momento en que se supervisó la pintura de la fachada se encontró que en muchas casas estaba deteriorada; por consiguiente ésta se eliminaba con espátulas, lijando la superficie y lavándola con cepillo de fibra vegetal o plástica, esto para hacer la aplicación de la pintura nuevamente.

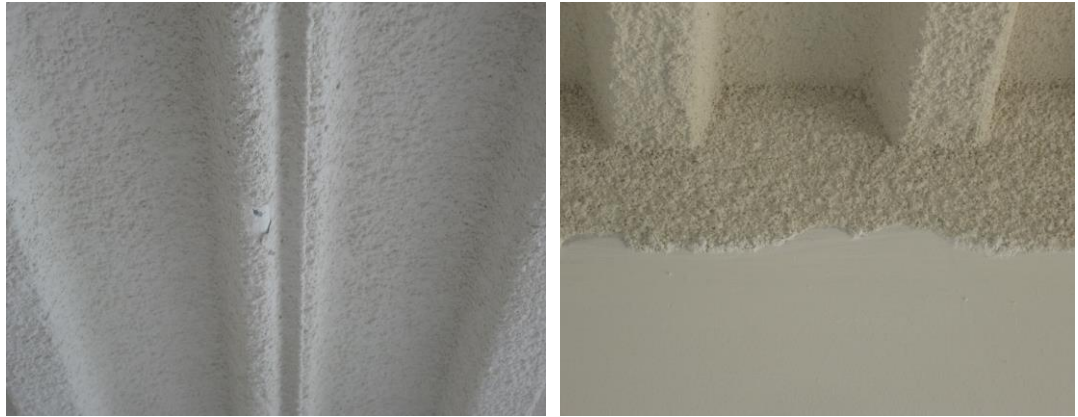
Figura 77. Y 78. Perlita caída

- Grietas en el cielorraso
- Capas muy delgadas y en otras habían partes que se les había caído la perlita.
