**AUXILIAR DE INGENIERÍA EN SECRETARIA DE INFRAESTRUCTURA
MUNICIPIO DE SANTANDER DE QUILICHAO**

**UNIVERSIDAD DEL CAUCA
FACULTAD DE INGENIERIA CIVIL
PROGRAMA DE INGIENERIA CIVIL
DEPARTAMENTO DE CONSTRUCCION
POPAYAN
2011**

**Informe final de práctica Profesional (Pasantía) para optar al título de
Ingeniero Civil**

**Presentado por:
JORGE ARMANDO VALERO HERNANDEZ**

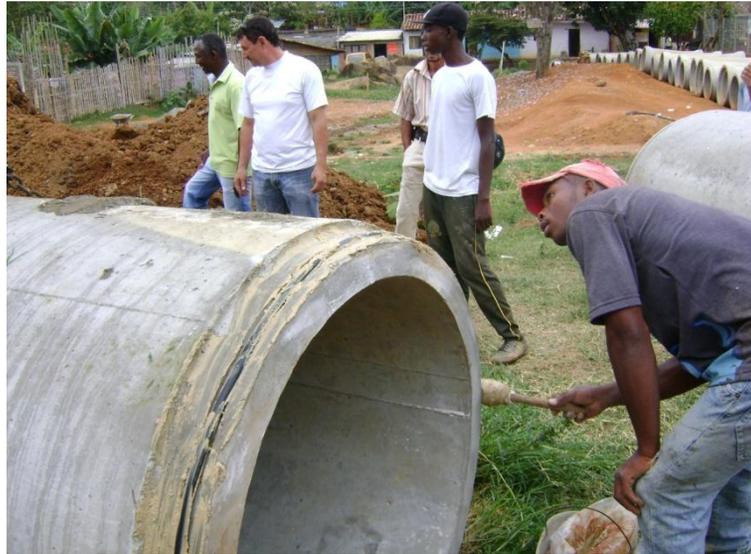
Figura 2. Sistema de unión

La forma en que se aplicaba el material cementante era algo rudimentaria, fig. No. 2, aunque el constructor decía que normalmente se realizaba de esa forma. Se debía tener cuidado en que no se contaminara el pegante, en la bajada e instalada del mismo.

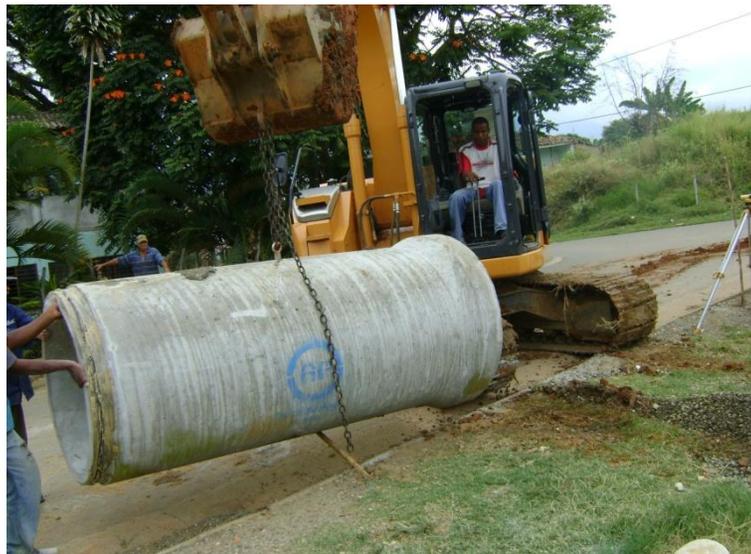
La forma como se instalaba la tubería no era la más indicada, pero el tamaño obligaba a usar una máquina, con la capacidad de mover los cuerpos y que no ocasionara daños a la tubería. La solución para este caso, fue usar la retroexcavadora de orugas (de la Secretaría de Infraestructura), aunque no era muy adecuado, pues el método de amarrar los tubos generaría una carga puntual, que actuaba en el centro del miembro y lo colocaba a trabajar de una forma, para la cual no fue diseñada.

Figura 3. Colocación de la tubería

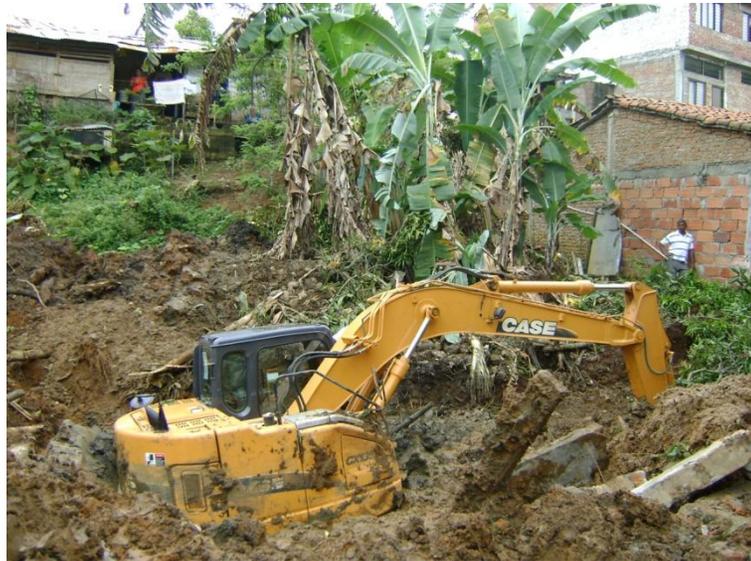
En los días de las visitas, se avanzó aproximadamente 40 metros, hasta llegar a un punto, en el que el suelo era muy inestable y complicado. A esto se le sumaba las aguas estancadas, algunas de ellas eran aguas servidas, que eran arrojadas desde las viviendas del sector sin ningún tipo de control, ni recolección. En ese punto la retro excavadora se hundía en el terreno, como si fuera una arena movediza, siendo este un problema que nadie preveía y que causó retrasos en la obra.

Figura 4. Retroexcavadora enterrada

Este problema se complicó hasta el punto, que ni siquiera la máquina fue capaz de salir por sí misma, se hundió hasta la cabina de el operador, ocasionando daños físicos y se hizo necesario llamar el retro cargador de la Secretaría de Infraestructura, para abrirle camino y enterrar postes (de madera, fig. No. 5), en los cuales se apoyarían las orugas. Esa fue la forma en que pudo salir la máquina del terreno.

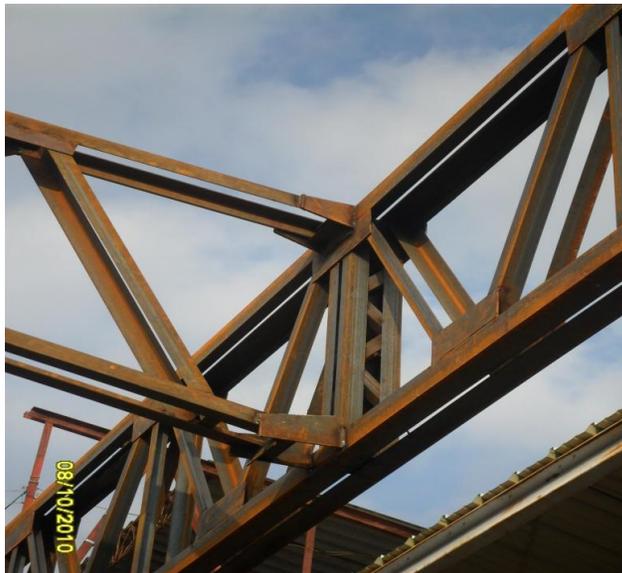
- Que los miembros de la estructura, no se les había aplicado el anticorrosivo respectivo y que debido a esto los elementos estaban oxidados.

Figura 7. Unión entre cercha central y cercha lateral

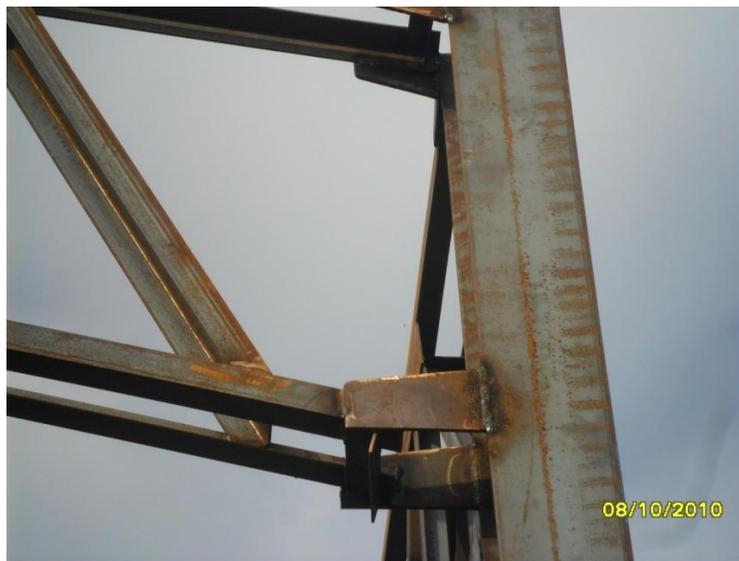
En la Secretaría, se compararon las fotografías realizando un paralelo con el diseño entregado al contratista, en compañía de los Ingenieros Civiles: Juan Manuel Gómez, especialista en Estructuras y Carlos Julio Buchely, personas suscritas al SIDEV. Con quienes se concluyó, que la estructura además de tener un error en medida, estaba instalada de forma diferente al diseño.

Figura 8. Platina auxiliar de empalme

El Secretario envió un oficio a la empresa constructora EMCOSERV, manifestando las anomalías presentadas en la obra. Que debían corregir los errores y realizar la construcción de acuerdo con los planos entregados al inicio la obra.

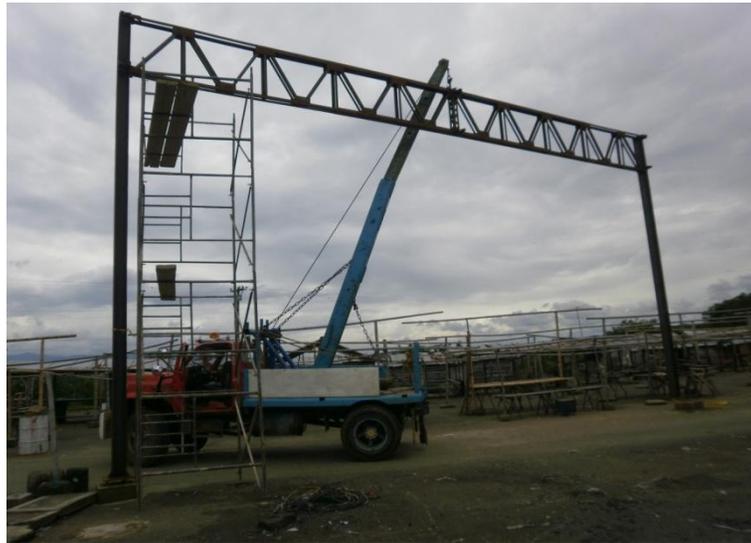
Figura 9. Desmonte de la estructura

Durante el tiempo que se observaba el trabajo, el Ingeniero contratista, contaba que el día del montaje, tuvieron retrasos con la grúa y que además de eso, no hubo energía en horas de la mañana, debido a ello, la colocación de las cerchas había sido casi en horas de la noche. Que este fue uno de los causales de la falla.

La única solución al problema, fue desmontar la estructura y corregir las fallas cometidas durante la construcción.

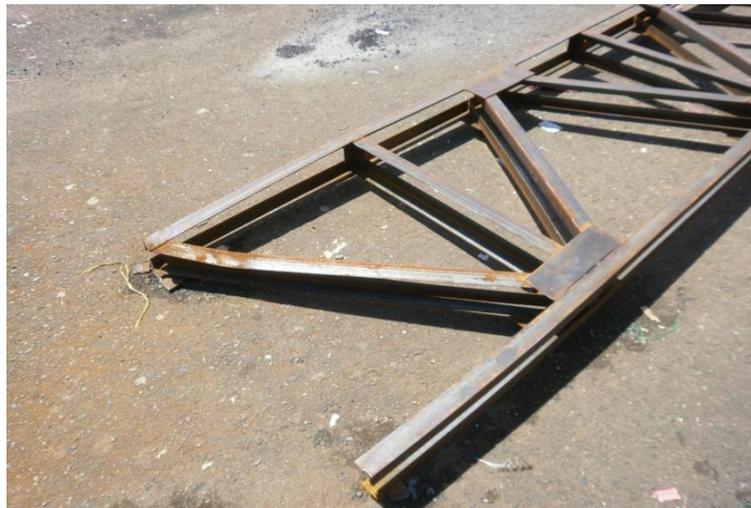
En la figura No. 10 se observa, que los miembros de la cercha afectados. La única solución, era cambiar los elementos que sufrieron daños durante el desmonte. Además del estado de corrosión en el que se encontraban, por no haberse construido con las recomendaciones respectivas.

Figura 10. Elementos deformados

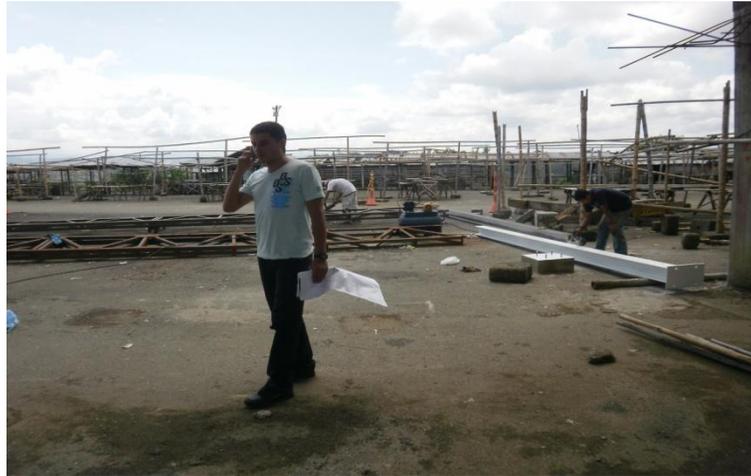
Figura 11. Limpieza y rectificación de las cerchas.

Las labores de limpieza y corrección de la estructura, se hicieron conforme a lo establecido por el Secretario del SIDEV (las recomendaciones fueron: lijar o pulir todos los elementos, luego limpiarlos con un material antioxidante y aplicar el anticorrosivo). Cuando se realizaban estos trabajos, previamente se debía informar a la oficina, para llevar un control por parte de la interventoría.

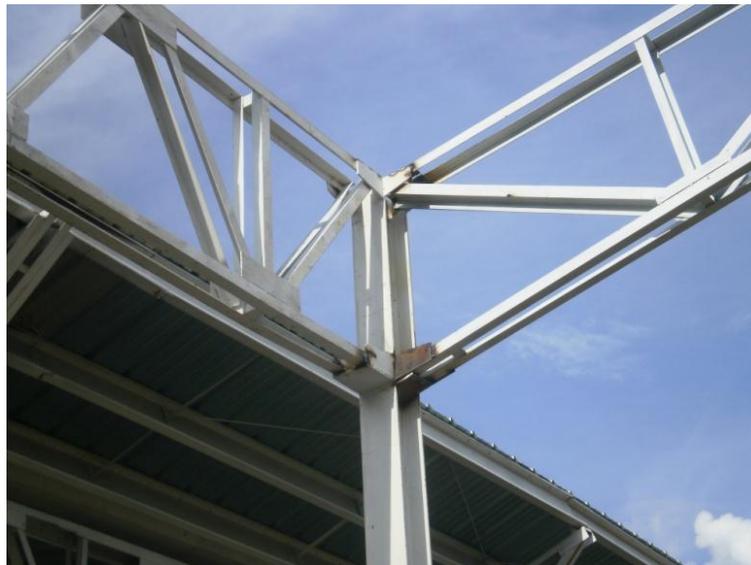
Se puede observar en la fig. No. 12, la forma como quedó la estructura, luego de corregir las fallas constructivas. Las diagonales debían terminar en la parte superior y la cercha debía empalmar perfectamente en el perfil.

Figura 12. Uniones de diseño

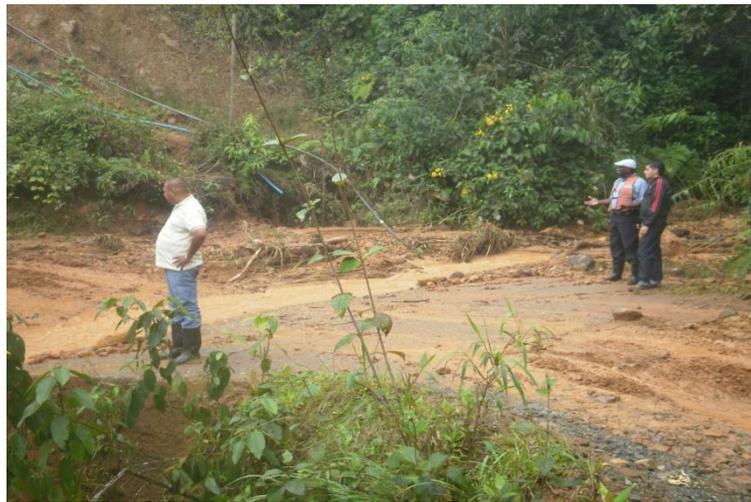
Durante el recorrido se encontraron 4 puntos de derrumbe, los cuales no tenían la magnitud que la comunidad manifestaba. Como se observa en la fotografía No. 14. Además la lluvia se había encargado de mover el material (tierra amarilla), que se habría podido retirar de forma manual y no había sido necesario transportar la maquinaria solicitada, para una supuesta emergencia.

Figura 14. Derrumbe No. 1

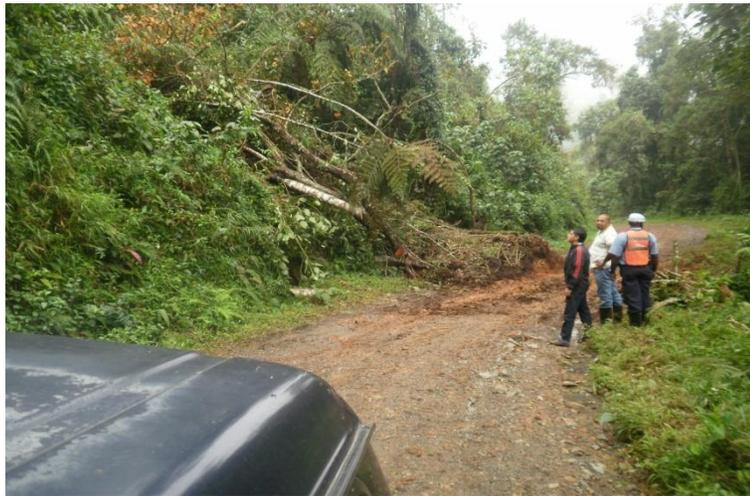
El trabajo realizado por la maquinaria de la Secretaría en este punto, fue recoger la tierra y retirar el resto del árbol, que estaba sobre la mitad de la vía, fig. 15. El derrumbe fue retirado y se dio vía con normalidad, aunque era recomendable haber realizado un barrido, colocar una capa de material granular, para que la carretera no generara peligro de deslizamiento para los vehículos.

Figura 15. Derrumbe No. 2

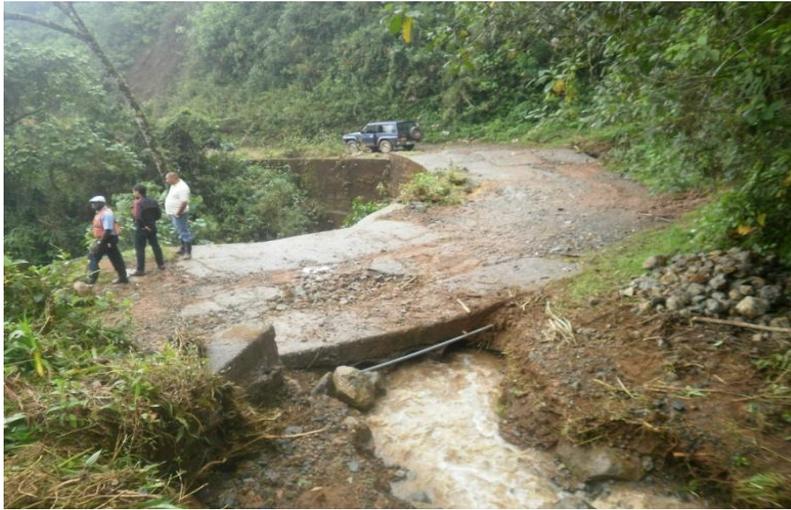
Otro trabajo realizado, fue habilitar 3 alcantarillas que estaban tapadas, debido al material arrastrado por la creciente de la quebrada; El Tigre. Con la maquinaria también se habilitaron algunas cunetas que estaban en mal estado, por falta de mantenimiento. Aunque la alcantarilla constaba de 4 tubos de 22" de diámetro, estos no eran suficientes, para canalizar el caudal generado en épocas de invierno. Se puede observar que el cauce de la quebrada luego de habilitar los 4 tubos, la estructura estaba trabajando con su capacidad máxima, fig. 16.

Figura 16. Alcantarilla habilitada

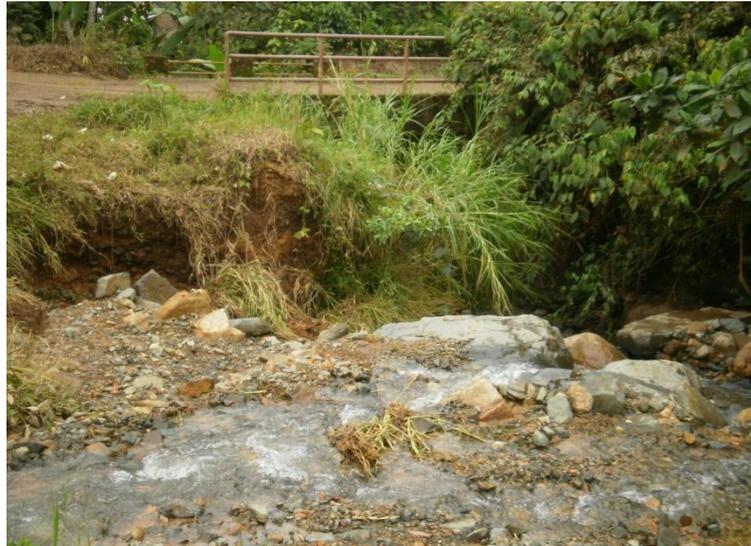
lo comentado por la comunidad, el día de la creciente el caudal subió hasta el nivel de la losa del puente.

Figura 17. Puente rio chiquito

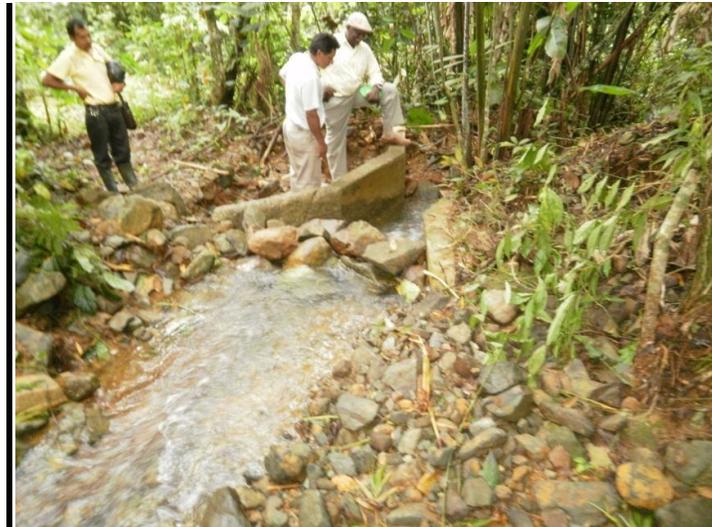
Otro punto que se vio afectado, fue la bocatoma del acueducto de la vereda la Palomera fig. 19. Según las personas del lugar, se había construido esta obra y nunca había funcionado.

Figura 19. Bocatoma del acueducto, vereda la Palomera

Que el diseñador, no tenía idea del caudal que llevaba la quebrada por este punto, debido a ello, el agua siempre pasaba por encima de la construcción y tomaba un camino diferente al tanque de almacenamiento. Para solucionar este problema la comunidad había captado el agua en un punto más alto y la transportaba por medio de mangueras.

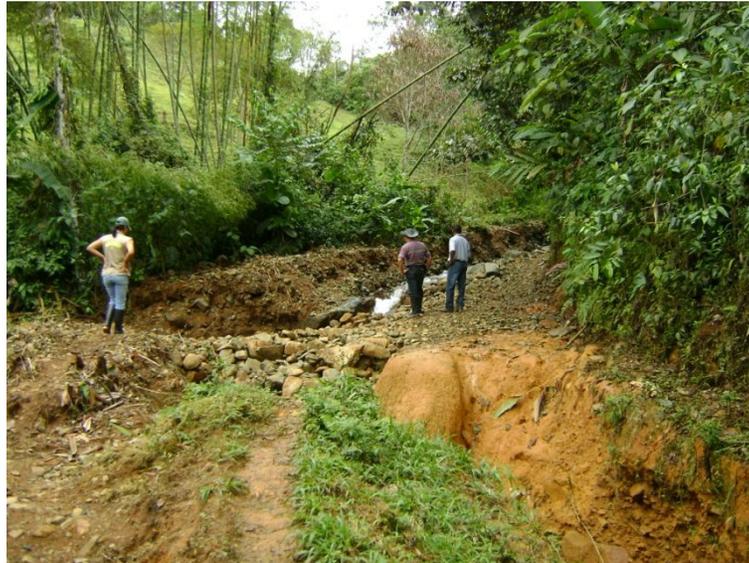
La comunidad había solucionado el problema momentáneamente, construyendo un arrume de piedras, que bloqueaban el paso del agua y la encauzaron nuevamente.

Figura 21. Lugar del desbordamiento

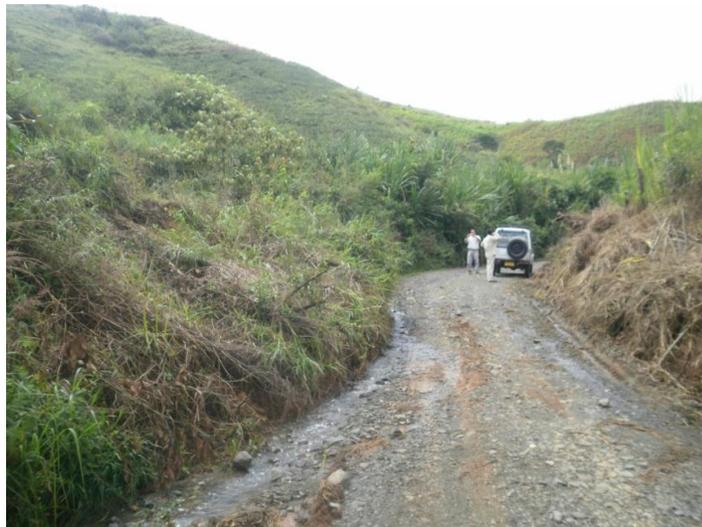
El primer derrumbe observado, era un problema que se había presentado de tiempo atrás fig. 22, según el presidente de la junta de la vereda la vetica, quien facilitó el transporte al lugar. Esta vía está ubicada a 5 km al sur de la cabecera municipal y comunica el sur-oriente del municipio. Es una carretera importante, la cual había funcionado cuando se presentaron los derrumbes en la carretera panamericana, pues facilitó el tráfico de vehículos livianos. Aunque había tránsito normal por este punto, ya no había cunetas, además el agua de escorrentía recorría la mitad de la calzada y estaba deteriorando aun más la vía.

Figura 22. Derrumbe No. 1, vereda Quinamayo

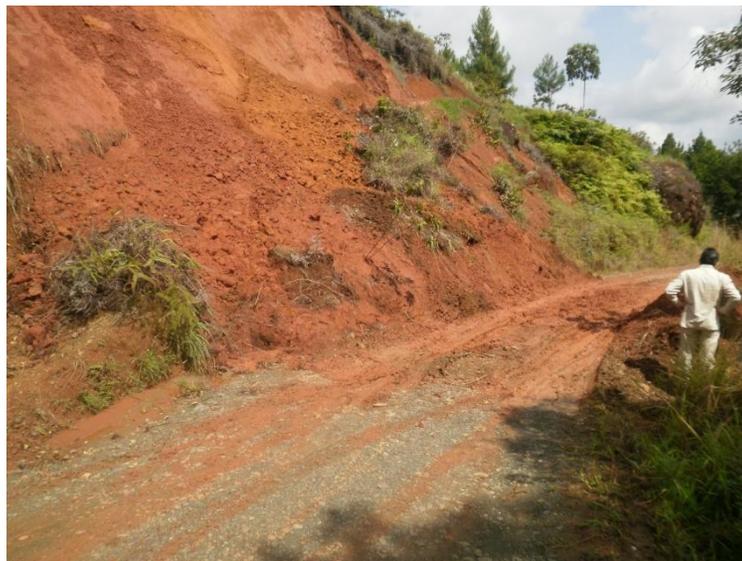
La comunidad había trabajado en horas de la mañana, para dar paso a los vehículos (buses escalera) que por allí transitan, ya que fue el pasado sábado 20 de noviembre, día de mercado en Santander y la comunidad debía transportar las cosechas producidas en la zona (en su mayoría plátano, café y piña).

Figura 23. Derrumbe No. 2, La Vetica

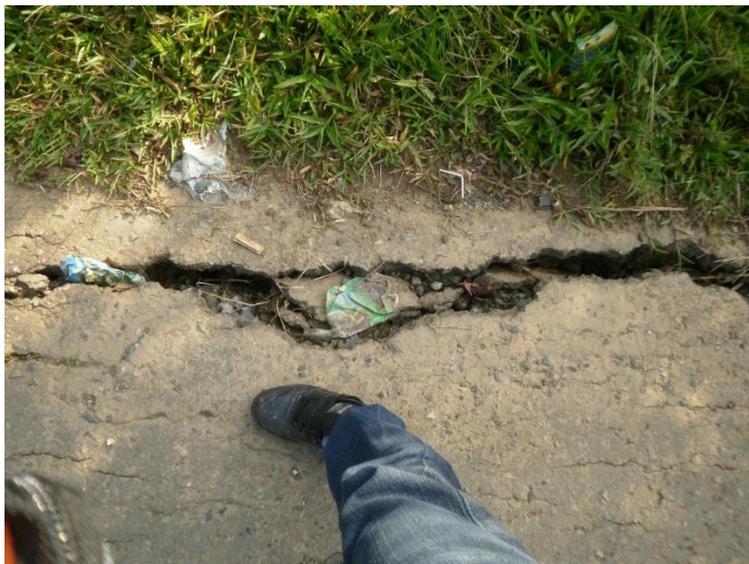
- La alcantarilla existente en este tramo, estaba tapada.
- La vía estaba sobre un humedal. Aunque se habían construido filtros en la parte superior, ya habían terminando su vida útil. Según la comunidad, se construyeron en el año de 1994.
- Las grietas ya superaban los 10cm de ancho y 30 cm de profundidad, fig. No. 25
- El hundimiento de la banca estaba alcanzando la mitad de la calzada.

Figura 25. Tamaño de las grietas

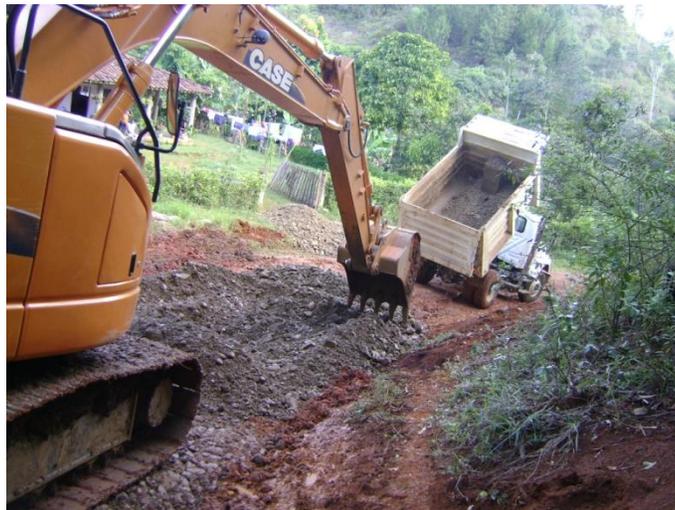
La visita se realizó a petición de la comunidad, en un punto llamado La Alegría, aproximadamente 5 km al sur de la cabecera Municipal. En este punto los vehículos no lograban pasar, inclusive las personas que transitan a diario en motocicletas, tenían que bajarse de sus vehículos y pasar el tramo a pie o tomar la vía alterna por la vereda Quinamayo, pero el recorrido se tardaba más tiempo.

Figura 26. Vía el Tajo - Dominguillo

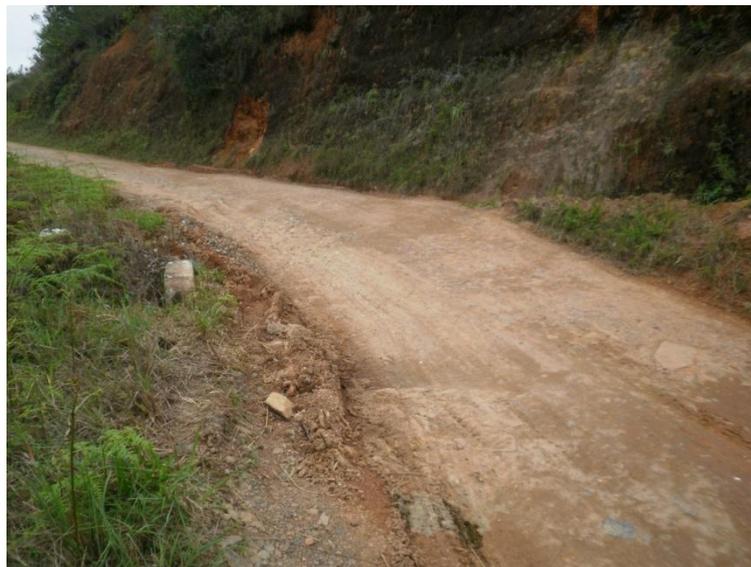
El problema que presentaba esta vía, se debía al mal estado en que se encontraban las alcantarillas y la falta de mantenimiento de las cunetas. No se controlaban las aguas lluvias, que se convertían en ríos y era uno de los factores que más la deterioraban.

Figura 27. Vía Mondomo – San Isidro

Según las personas de la comunidad, a esta carretera no se le había trabajado desde hace más de 2 años. Que algunas veces las volquetas que transitan por este sector, trataban de tapar los huecos con escombros, pero esta solución era temporal y además el continuo tráfico, pesado y lento de los vehículos que viajan a diario con un material llamado bauxita (materia prima para el proceso del aluminio), también deterioraba la vía.

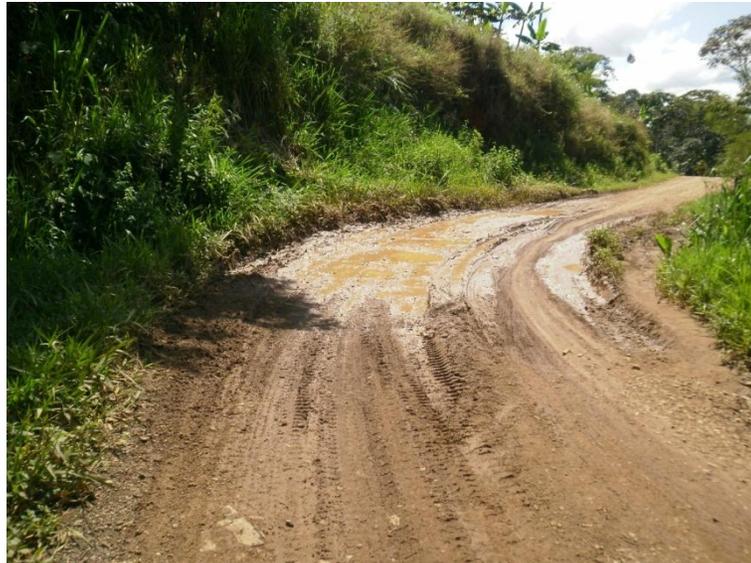
Se puede apreciar que no existen alcantarillas en puntos necesarios. En los cuales el agua se estanca y no tiene por donde evacuar.

Figura 28. Falta de mantenimiento de las cunetas.

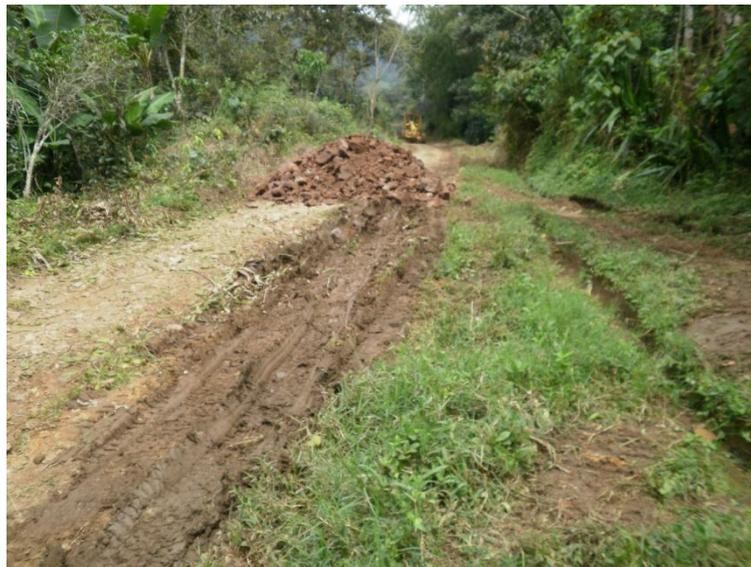
El primer tramo mejorado, fue el ramal de acceso a la mina, ya que estaba en mal estado. En este caso, como en otros puntos, la calzada estaba muy estrecha, y uno de los ejes de las volquetas patinaba en el barro fig. 31. Por eso se decidió arreglar estos tramos, que no estaban programados en el primer día, pero era necesario arreglarlos.

Figura 31. Punto critico

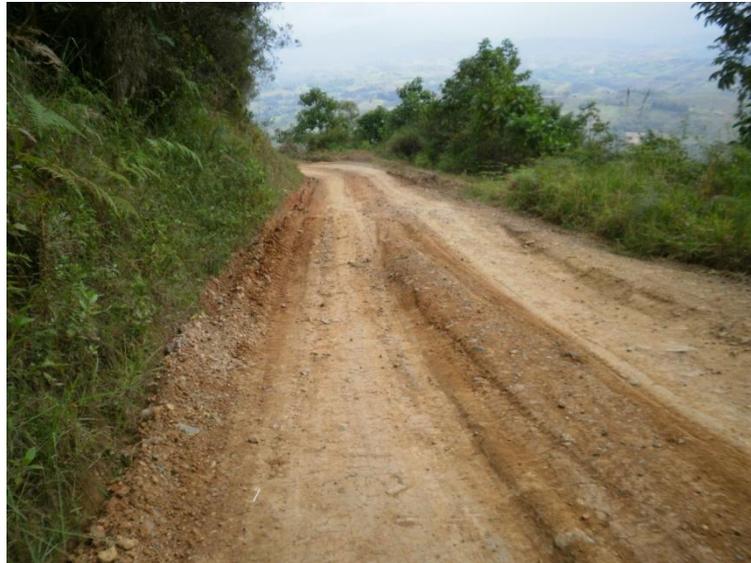
1 – Estado en que se encontraba la carretera antes de realizar los trabajos, fig. 32.

Figura 32. Estado inicial de la vía.

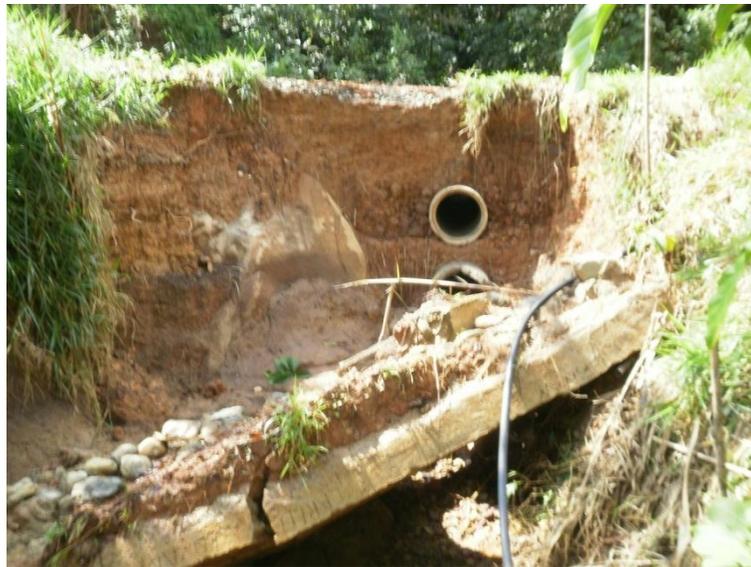
Figura 44. Alcantarilla destruida por la creciente

Durante el recorrido por la zona, se pudo observar el punto crítico, que fue el daño total o colapso de una alcantarilla, la cual afectó media banca, fig. 44.

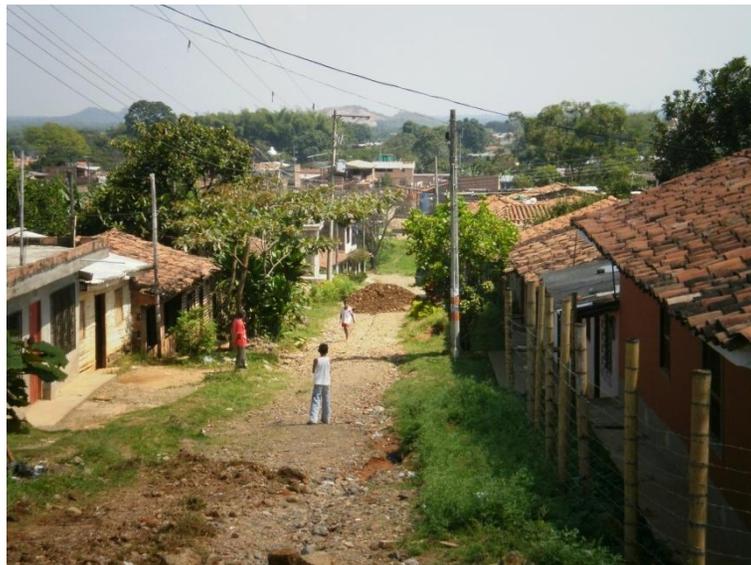
Los barrios estaban situados en un terreno con fuertes pendientes, que durante la época de invierno las aguas lluvias forman una gran corriente, arrastrando los finos y el material superficial y deteriorando la vía. Resaltando que no existen sumideros, ni otro tipo de obra, para la recolección de las aguas, solo las cunetas laterales, que no son suficientes y a muchas de las cuales no se les práctica ningún mantenimiento.

La mayoría de los problemas se presentaron en los puntos más bajos del sector, se debía cambiar las pendientes de las calles y dejar un solo bombeo, para canalizar las aguas a un solo lado de la calle y luego entregarla al río Quilichao, que se encontraba en ese costado (lado derecho fig. 46) y era la mejor forma de recoger el agua lluvia.

Figura 46 estado inicial, calles Porvenir

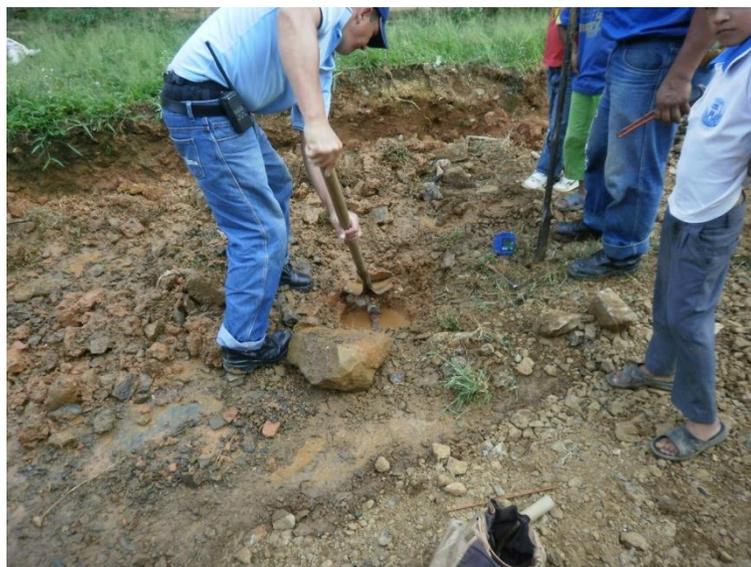
Figura 47. Trabajadores de Emquilichao, reparando la acometida.

Para solucionar el problema, hubo que llamar a la empresa Emquilichao, encargada del acueducto y alcantarillado del municipio. Aunque ellos arreglaban el daño en el momento sin ningún costo, pero el arreglo llegaba cargado a la factura del usuario en el mes siguiente.

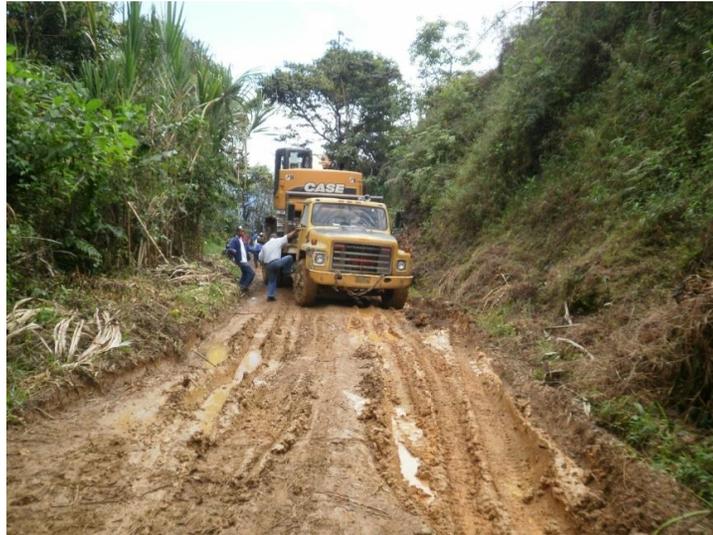
El problema de esta vía, se debía a la falta de mantenimiento de las cunetas y alcantarillas, que durante el invierno no cumplían su función, generando un mayor deterioro en la carretera.

Figura 48. Vía La Concepción - Mondomo
