AUXILIAR DE INGENIERÍA EN CONTROL Y EJECUCIÓN DE PROCESOS
CONSTRUCTIVOS EN LA ALCALDÍA DE TIMBÍO (CAUCA).

UNIVERSIDAD DEL CAUCA
FACULTAD DE INGENIERÍA CIVIL
PROGRAMA DE INGENIERÍA CIVIL
POPAYÁN

TRABAJO DE PASANTÍA PARA OPTAR AL TÍTULO DE INGENIERO CIVIL

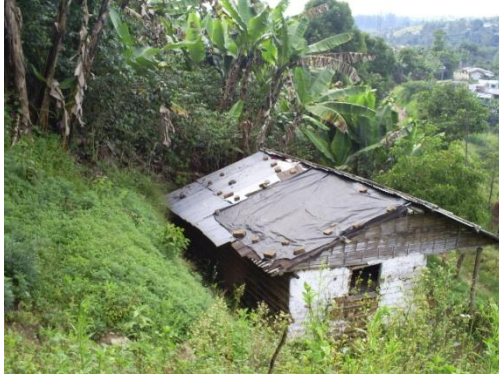
Fig. 1. Vivienda en zona de ladera de alto riesgo.

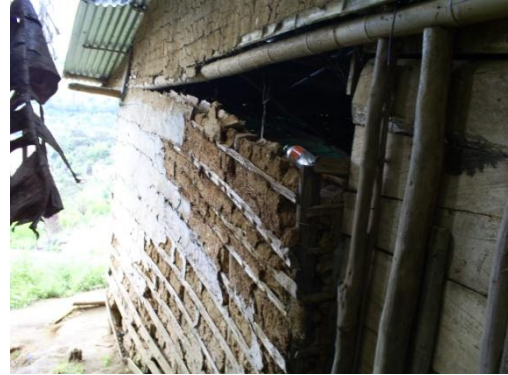
Fig. 2. Notorio deterioro en la estructura de la vivienda.

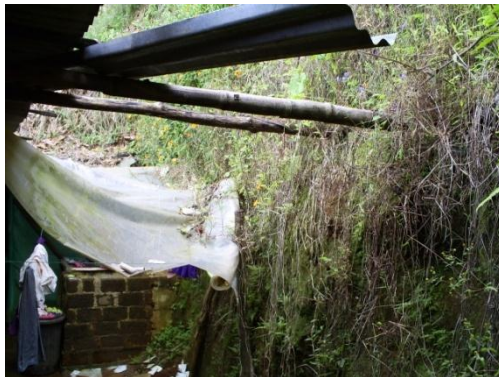
Fig. 3. Cercanía del talud a la vivienda en riesgo.

En el caso de esta vivienda, debido a la cercanía del talud y a los efectos producidos tras los asentamientos progresivos, se infirió que la mejor solución es la reubicación.

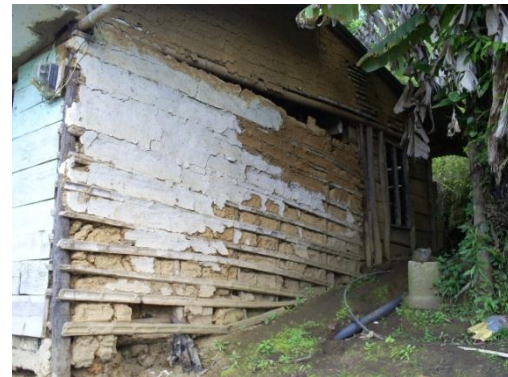
Fig. 4. Notorio deterioro en la estructura de la vivienda.

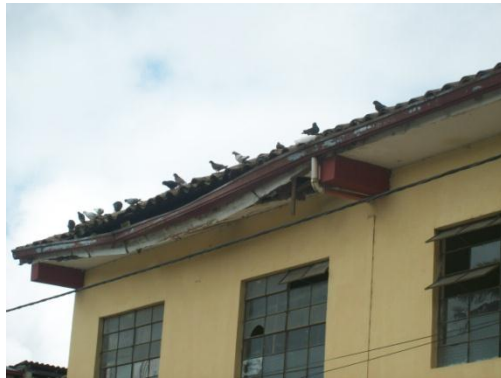
Una parte del cielo raso, en el segundo piso de la Institución, colapsó debido a la acumulación de excrementos de roedores y palomas invadieron el techo de la Institución; y en estas condiciones los estudiantes no pueden utilizar los salones para desarrollar sus actividades académicas. Basándose en esto se concluyó que se requiere de la rehabilitación de la cubierta y el cielo raso para que los estudiantes puedan continuar con sus actividades cotidianas.

Fig. 9. Colapso del cielo raso y la canaleta de aguas lluvias.

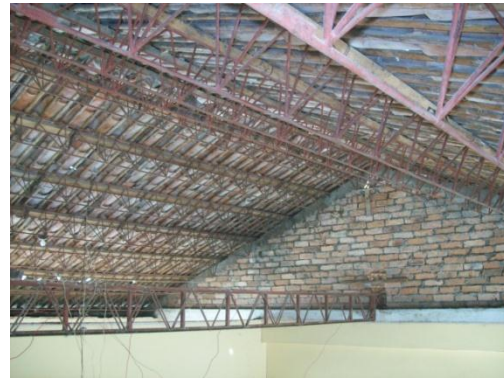
Fig. 10. Infraestructura de la cubierta antes de la intervención.

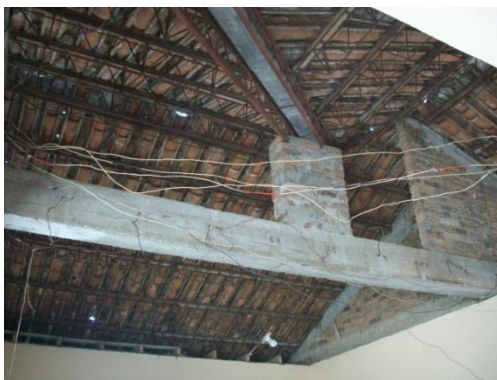
Al realizar la inspección pertinente, se dedujo que la estructura de soporte a la cubierta se encontraba en buenas condiciones generales. Las vigas y columnas que confinan la mampostería están en óptimas condiciones, las culatas están en buen estado y las cerchas no muestran la presencia de óxido ni corrosión en su extensión. Basándose en esto, y que la cuantía del valor a invertir no fue muy grande, se decidió trabajar con la rehabilitación de la cubierta y el cielo raso de la Institución, conservando la estructura tal como está.

Fig. 11. Estado de vigas y culatas de soporte a las correas.

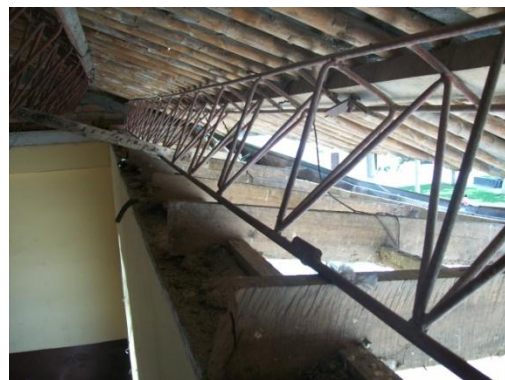
Fig. 12. Estado de las cerchas.

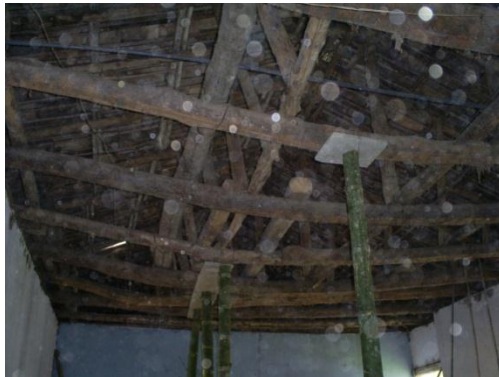
Lo primero que se hizo fue demoler el cielo raso del aula que estaba próximo a colapsar. Al inspeccionar la estructura de la cubierta se observó que se encontraba armada en madera rolliza de una forma bastante rudimentaria, obedeciendo a la antigüedad que presenta. Esta madera se encuentra seriamente afectada por el ataque de insectos ya que no tiene aspecto de haber sido inmunizada, y en sitios en que ha fallado previamente, se ven reparaciones rudimentarias que no ofrecen ninguna garantía a la estabilidad de la cubierta y el cielo raso.

Fig. 25. Infraestructura de la cubierta y cielo raso existente.

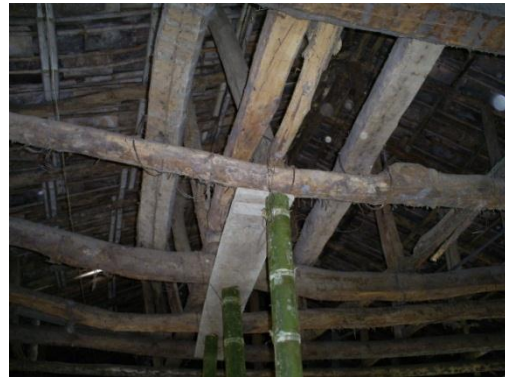
Fig. 26. Muestra de los amarres entre elementos estructurales.

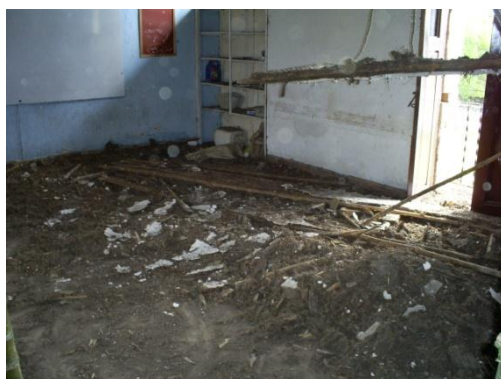
Fig. 27. Muestra del material que compone el cielo raso tras su demolición.

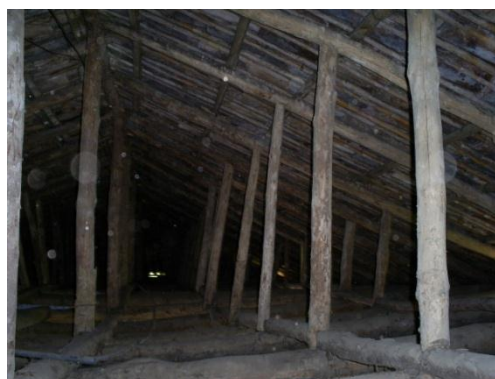
Fig. 28. Disposición de elementos estructurales de soporte.

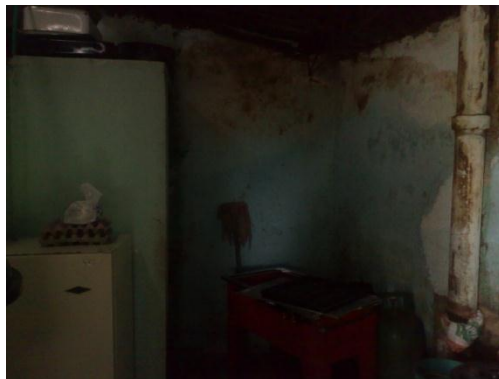
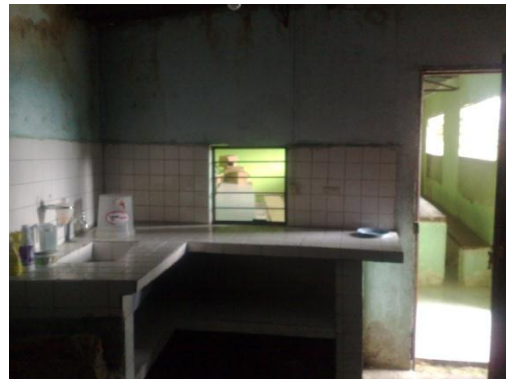
La batería sanitaria y la cocina de la Institución Educativa El Descanso del municipio de Timbío, ubicada en la vía hacia Popayán paralela a la vía Panamericana, funcionan incorrectamente debido a que de los cinco sanitarios solo funciona uno, el enchape y la pintura se encuentran altamente deteriorados, generando acumulación de hongos e infecciones. Además hay hacinamiento en la hora de descansos, y utilización de la zona verde para realizar las necesidades fisiológicas. En la cocina ha sido usada por años la leña, convirtiéndose en un sitio oscuro lleno de una película de grasa y bacterias perjudiciales en la alimentación de la comunidad estudiantil. En el salón del grado cero es necesario el cambio de las tejas de fibro cemento, ya que se encuentra en un avanzado estado de deterioro debido a su antigüedad.

Figs. 42 y 43. Aspecto de la cocina antes de realizar la intervención.

Por tanto se requiere de la rehabilitación de la batería sanitaria y cambio de sus aparatos sanitarios, rehabilitar la cocina mejorando el piso mesón y pintura, y reemplazar la cubierta en la zona del grado cero para que los estudiantes puedan continuar con sus clases cotidianas.

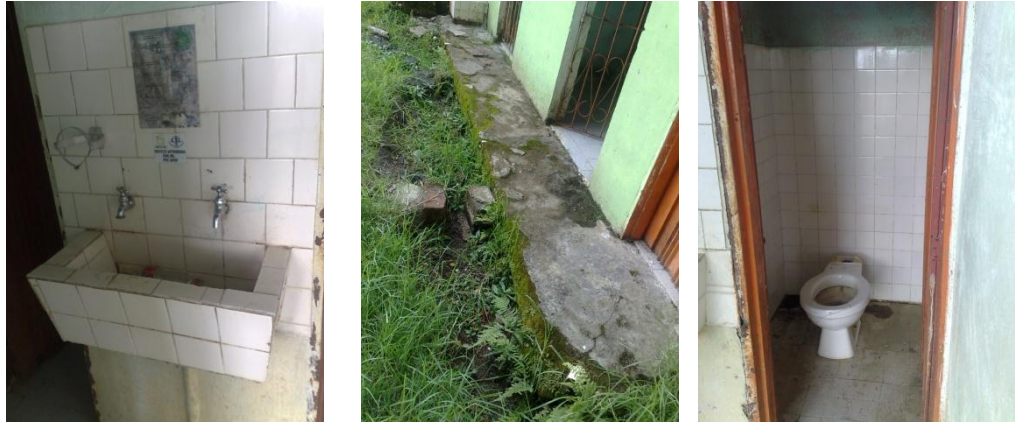
Figs. 44, 45 y 46. Aspecto de los baños antes de realizar la intervención.

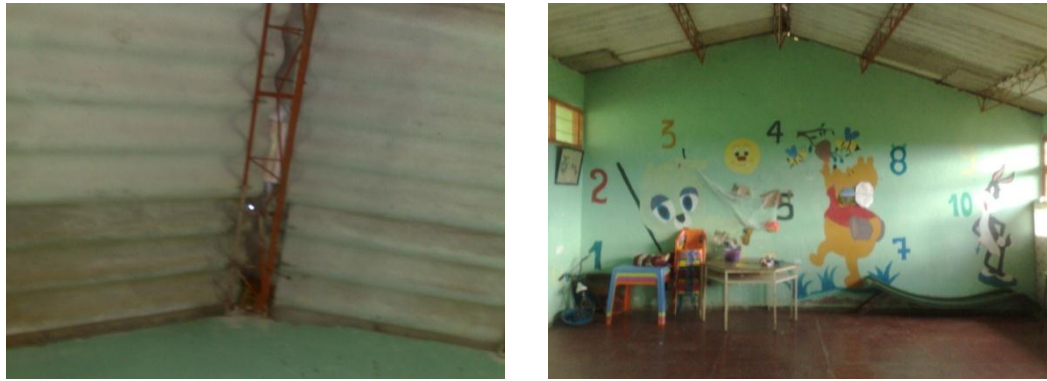
Figs. 47 y 48. Aspecto del salón del grado cero antes de realizar la intervención.

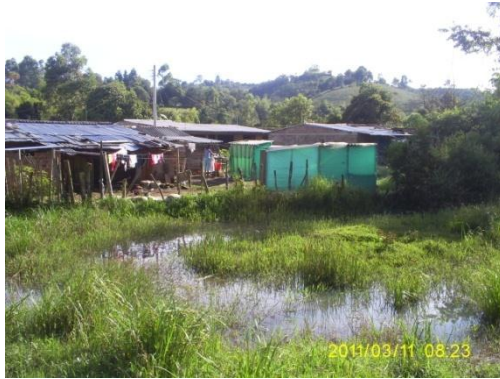
Fig. 58. Influenza de las aguas estancadas en las viviendas aledañas.

La acumulación de aguas estancadas en este lago por tiempo prolongado, puede conllevar con el tiempo a problemas sanitarios en las viviendas vecinas al crear focos infecciosos y hábitats de insectos, problemas estructurales en las viviendas y serios daños en los enseres de los habitantes; hechos por los cuales se hace necesaria una solución a la mayor brevedad posible.

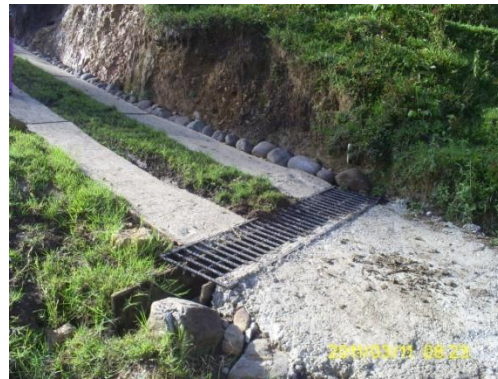
Fig. 59. Vía que acumula y deposita las aguas de escorrentía.

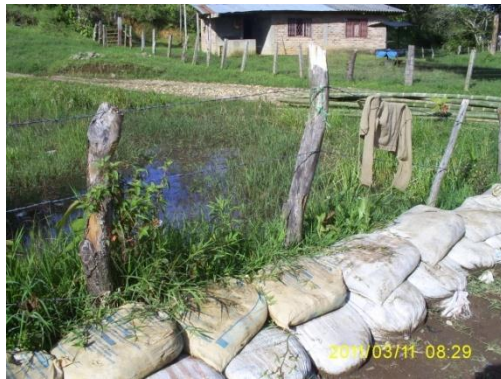
Fig. 60. Bolsas de arena puestas por la comunidad para controlar la infiltración.

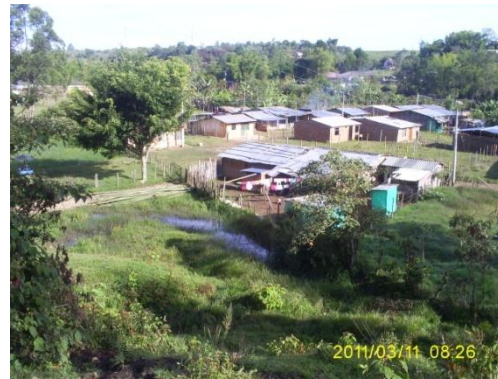
Fig. 61. Viviendas afectadas por la filtración de aguas.

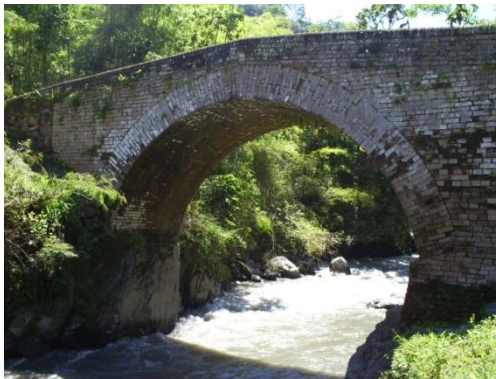
Fig. 62. Aspecto del Puente real desde un lado.

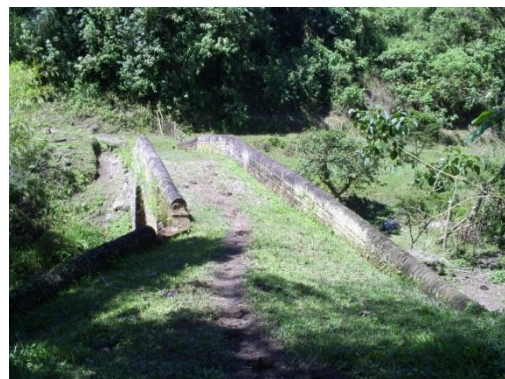
Fig. 63. Aspecto de la carpeta del puente.

Como solución definitiva, debe retirarse cuidadosamente la mampostería de las barandas y de la superficie, para lograr salvar el ladrillo, y poder reutilizarlo en la reconstrucción de las mismas, realizar una limpieza profunda a todo el ladrillo retirado, aplicar un producto en el mortero de pega nuevo que impida la proliferación de maleza y hormigueros, restituir el ladrillo faltante y deteriorado y ya con todo esto hecho, reconstruir la carpeta y las barandas adecuadamente.

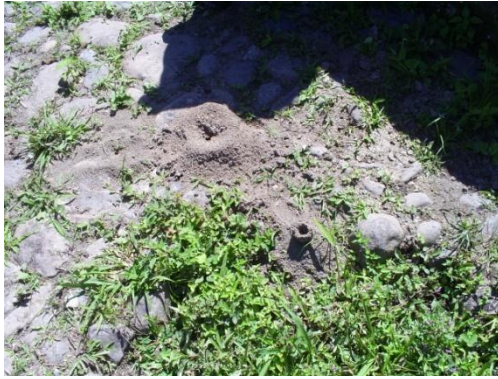
El efecto de estos agentes ha ocasionado debilidad general en la estructura, dando lugar a pérdida de elementos de la mampostería, y a deformaciones localizadas a lo largo de las barandas. Este es un aspecto que si no es controlado a tiempo, dará lugar a peores efectos sobre la estructura, a mediano y largo plazo, y un posible e irremediable colapso de la misma.

Fig. 64. Afloramiento de hormigueros y presencia de maleza.

Como primera medida, debe organizarse una jornada completa de limpieza del puente, para remover toda la maleza que le ha estado ocasionando daños.

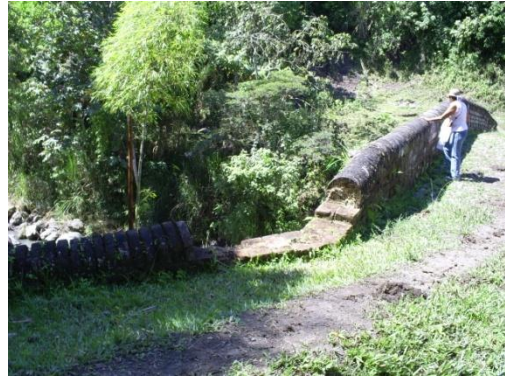
Fig. 65. Pérdida de la mampostería de la baranda.

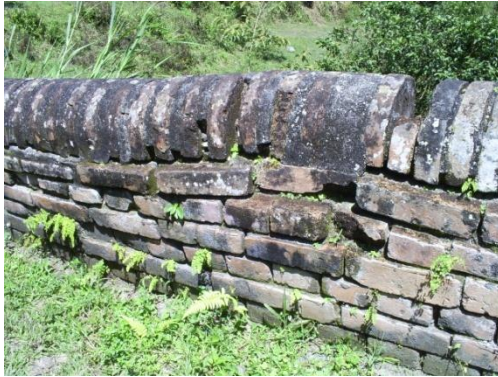
Fig. 66. Deterioro en la estructura de la baranda del puente.

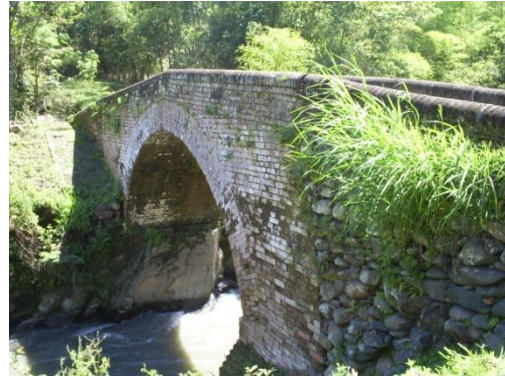
Fig. 67. Influencia de la maleza sobre la estructura de puente.
