**AUXILIAR DE INTERVENTORIA EN OBRAS
DE MANTENIMIENTO VIAL
UNION TEMPORAL: ING.HERNAN MUÑOZ MUÑOZ E ING. JESUS MARIA
HINCAPIE BOLAÑOS**

**INFORME DE PRACTICA PROFESIONAL (PASANTIA)
PARA OPTAR AL TITULO DE INGENIERO CIVIL**

**UNIVERSIDAD DEL CAUCA
FACULTAD DE INGENIERIA CIVIL
PROGRAMA DE INGENIERIA CIVIL
DEPARTAMENTO DE VIAS
POPAYAN
2012**

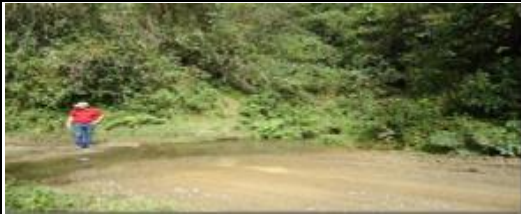
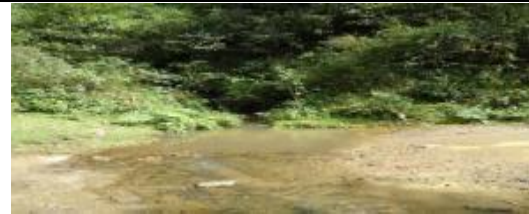
PR 33 + 112 ANTES

Debido al afluente adyacente al sitio y la ubicación sobre la curva hace que se presente socavación y por tanto desprendimiento del material de talud.

- Evacuación del agua proveniente de la ladera, utilizando tubería de 900 mm de diámetro.
- Construcción de muro de contención en concreto reforzado

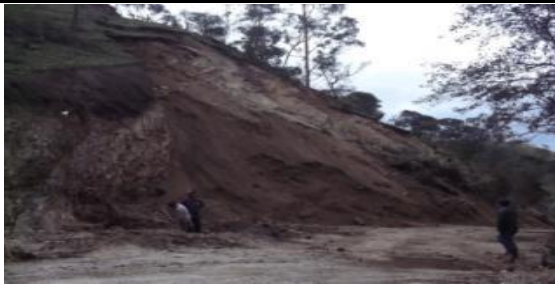
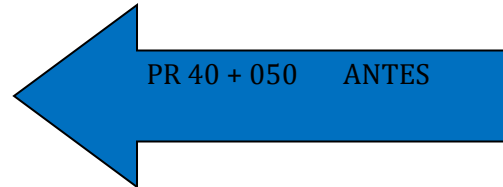
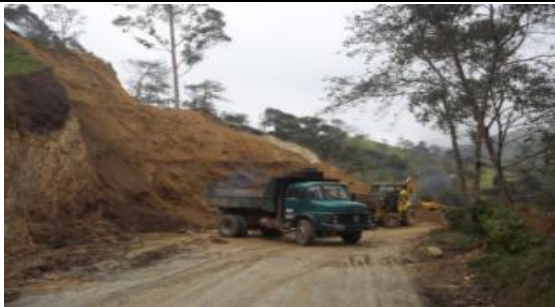
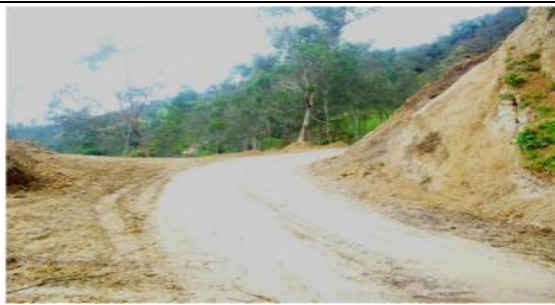
Deslizamiento de material e inestabilidad de talud margen izquierdo de la vía, por saturación del suelo ancho útil de la vía 3.20 m.

- Retiro de material de derrumbe
- Conformación y ampliación de vía

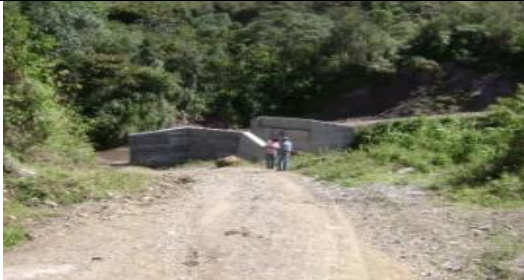
← PUENTE CALDERAS ANTES

En un tramo de la vía hay pérdida total de banca dejando incomunicadas las comunidades de Calderas y La Muralla.

- ACTIVIDADES REALIZADAS:**
- Construcción puente en concreto reforzado
 - Conformación vías de acceso al puente.
 - Obras de arte complementarias.
