**PARTICIPAR EN LOS DIAGNÓSTICOS Y PROYECCIÓN DE SOLUCIONES A  
LOS PROBLEMAS DE INFRAESTRUCTURA DE LOS ESTABLECIMIENTOS  
EDUCATIVOS DEL MUNICIPIO DE BOLÍVAR CAUCA**

**UNIVERSIDAD DEL CAUCA  
FACULTAD DE INGENIERÍA CIVIL  
DEPARTAMENTO DE CONSTRUCCIÓN  
PROGRAMA DE INGENIERÍA CIVIL  
POPAYÁN**

**2012**

**INFORME FINAL**

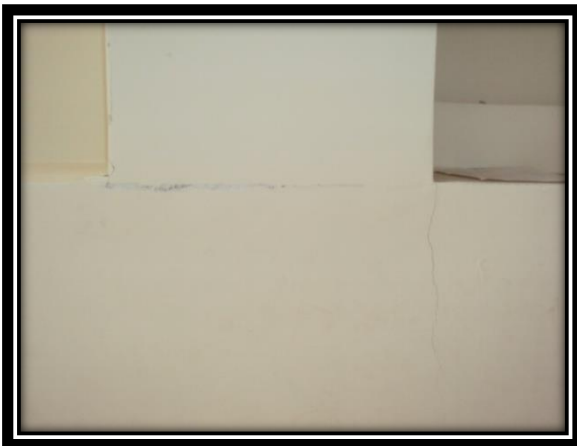
**Foto 2. Fisuras en el acabado**

1. El muro y la falsa columna ubicada en la parte trasera presentaron fisuras en su acabado, provocadas posiblemente por la filtración de agua en la cubierta, debido a que la batea del codo del bajante de aguas lluvias se encuentra muy cercana a la base del canal de recolección que obstaculiza el paso del agua (Ver Foto 2, 3).

- Recortar en tres centímetros (3cm) el bajante de agua lluvias que obstaculiza el paso de agua y ocasiona la filtración en la cubierta, produciendo el deterioro del muro y la falsa columna.

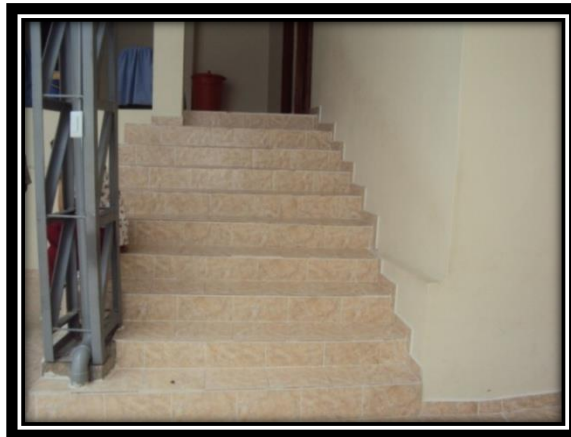
**Foto 4. Escaleras**

2. Las escaleras y la rampa de salida no poseían materiales antideslizantes, lo que puede ser un generador de accidentes que atente contra la integridad física y personal de la comunidad estudiantil y visitantes (Ver Foto 4, 5).

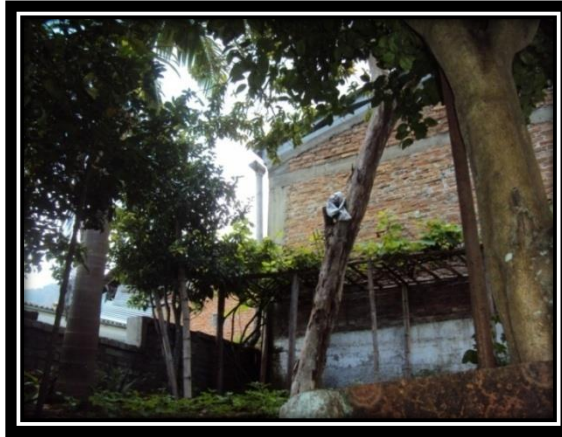
**Foto 6. Bajante de aguas lluvias**

3. El bajante de aguas lluvias que se encontró en la parte trasera izquierda no posee la longitud suficiente y su área no tiene la capacidad adecuada de

evacuación, lo cual ha generado problemas de humedad en la pared (Ver Foto 6).

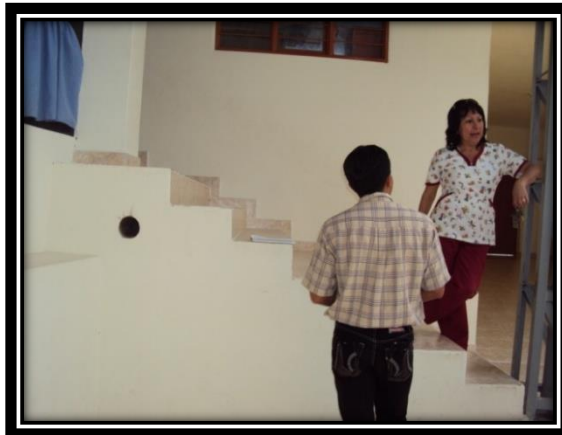
**Foto 7. Ubicación de llave de paso**

4. La llave de paso de la tubería del acueducto se encontró en un sitio de difícil acceso para su manipulación, debido a que en la ampliación de las gradas no se tuvo en cuenta su reubicación (Ver Foto 7 ,8).

- Reubicar la llave de paso de la tubería del acueducto en un sitio de fácil acceso para su manipulación.
- Cambiar e instalar las seis (6) tejas de asbesto cemento numero seis (N°6) que se encuentran deterioradas en la cubierta.

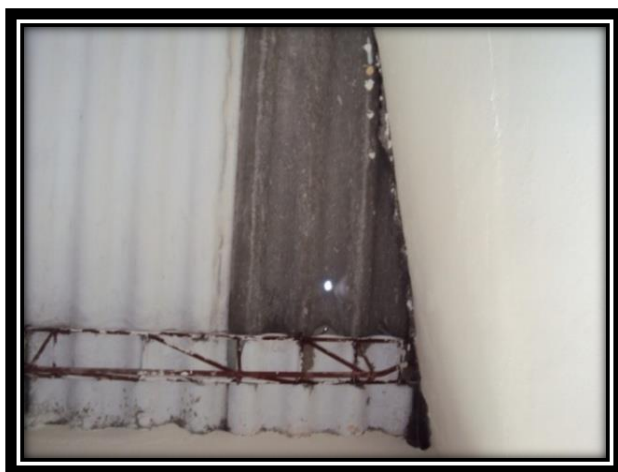
**Foto 9. Goteras en la cubierta**

5. La cubierta presentó 7 tejas de asbesto cemento en malas condiciones, así como filtraciones originadas en ésta al no presentar una estructura que impida el paso del agua lluvia, lo que ha ocasionado goteras y rastros de humedad al interior de las aulas de clases provocando molestias a la comunidad estudiantil y visitantes (Ver Foto 9,10).

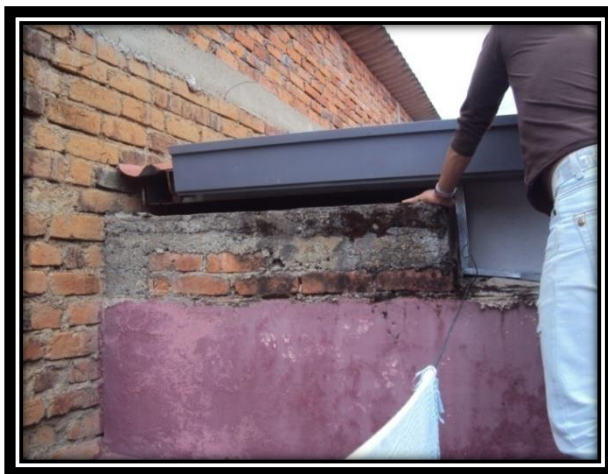
**Foto 11. Canal de aguas lluvias**

6. El canal de aguas lluvias ubicado en la parte trasera derecha de la Institución Educativa que limita con la casa del señor JOHNNY QUISOBONÍ, no tenía la longitud adecuada para la recolección y evacuación del agua lluvia que recoge la cubierta, provocando el deterioro de las paredes de la vivienda (Ver Foto 11).

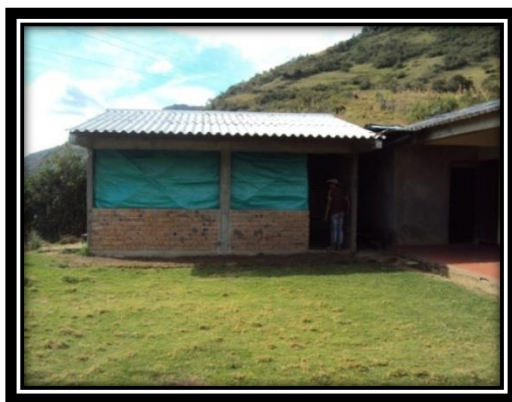
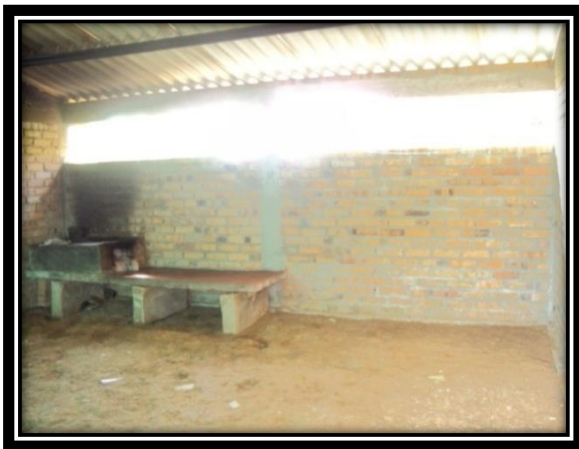
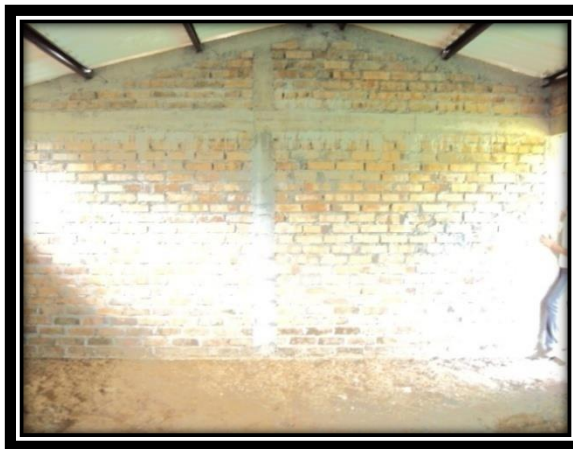
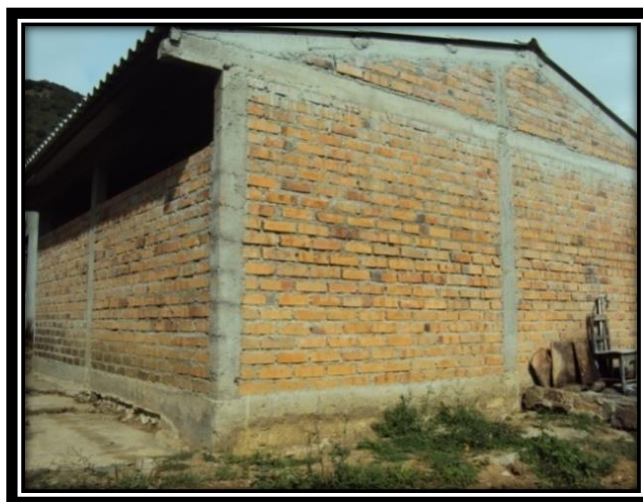
Piso en tierra, sin andenes, paredes construidas en ladrillo común tipo sogá sin acabados y sin lucimiento, sin guarda escobas, desprovista de puertas y ventanas, carente de instalaciones hidráulicas, sanitarias y eléctricas, posee un mesón sin lavaplatos el cual no era apto para la manipulación, almacenamiento y cocción de alimentos.

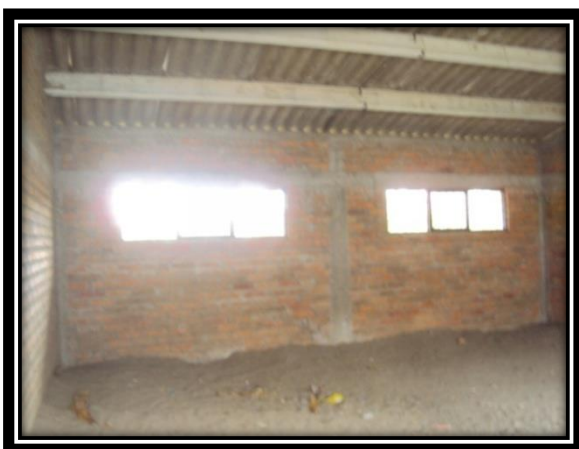
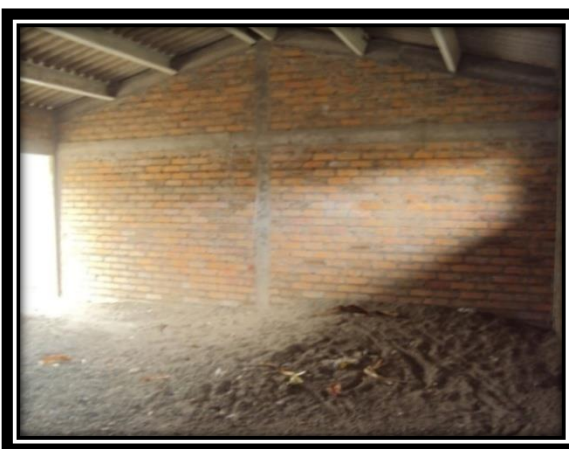
Piso en tierra, paredes construidas en ladrillo común tipo sogá sin acabados y sin lucimiento, sin guarda escobas, puertas y ventanas sin acabados, no posee vidrios en las ventanas, carente de instalaciones eléctricas.

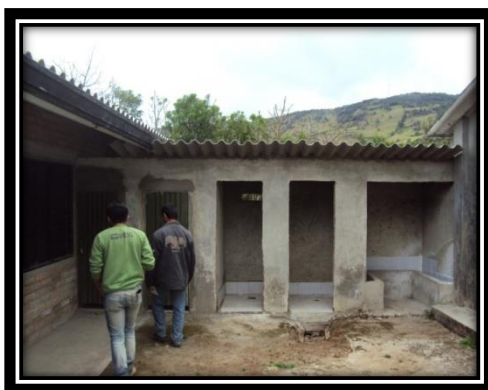
**Foto 20. Baños**

2. Las baterías sanitarias presentaron condiciones que no permitieron un óptimo funcionamiento, comodidad y seguridad para la comunidad estudiantil (Ver foto 20), así:

Piso primario con enchape en cerámica, paredes construidas en ladrillo común tipo sogá sin lucimiento, carente de un sanitario, faltan dos puertas y las dos existentes sin acabados, la altura de enchape en cerámica del

orinal y la ducha no es la adecuada para proteger las paredes contra la humedad, posee una caja de inspección en malas condiciones, el acceso a las instalaciones sanitarias es precario ya que el piso es en tierra.

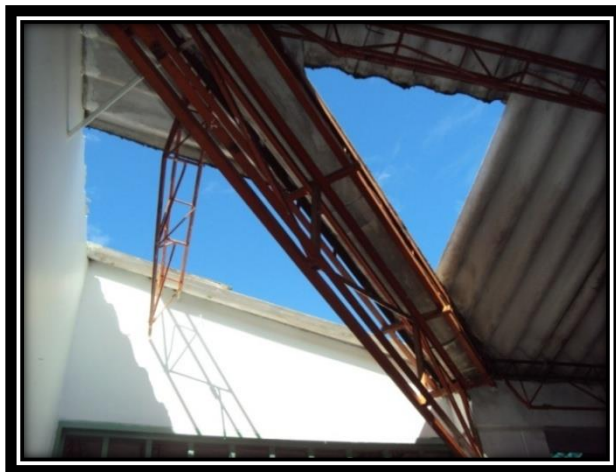
**Foto 22. Cubierta deteriorada**

1. Como consecuencia de los fuertes vendavales que azotan a la Cabecera Municipal, y que la mayor parte de la cubierta no se encuentra anclada a la estructura que la soporta (cerchas), dos tejas de asbesto cemento se desprendieron de su sitio ocasionando riesgo a la comunidad estudiantil; además dos (2) tejas de asbesto cemento se encontraron en malas condiciones (Ver Foto 22).

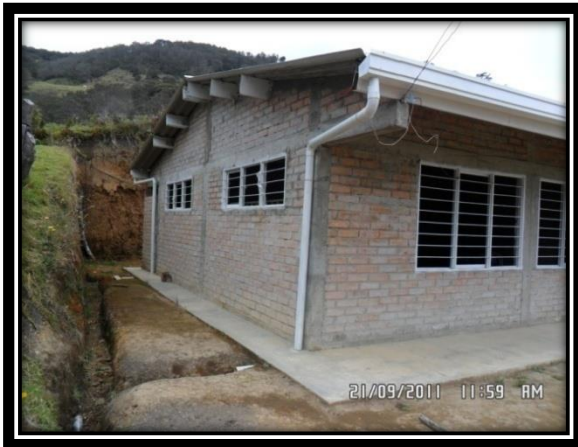
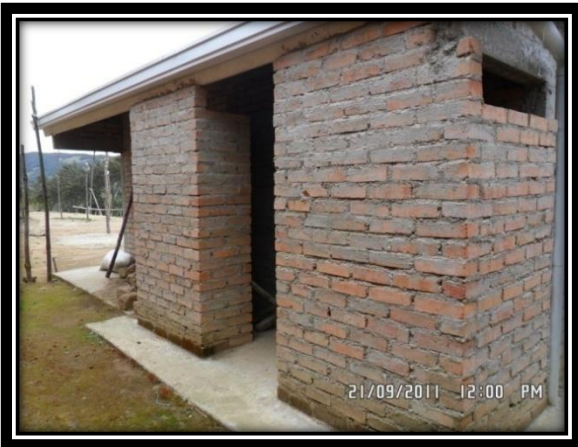
El salón de clases y las baterías sanitarias presentaron condiciones que no permitieron un óptimo funcionamiento, comodidad y seguridad para la comunidad estudiantil (Ver foto 25, 26), así:

Piso primario sin enchape, paredes construidas en ladrillo común tipo sogá sin acabados y sin lucimiento, sin guarda escobas, no posee vidrios en las ventanas, faltan puertas, desprovista de sanitarios, lavamanos y orinales, carente de instalaciones hidráulicas, sanitarias y eléctricas, no posee pozo séptico y caja de inspección.

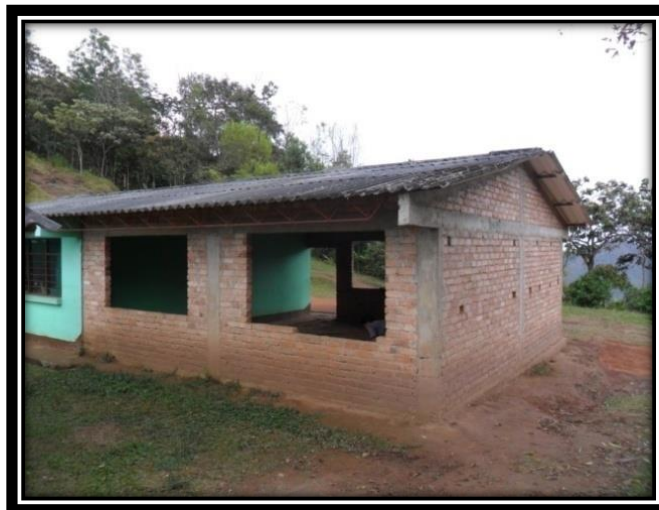
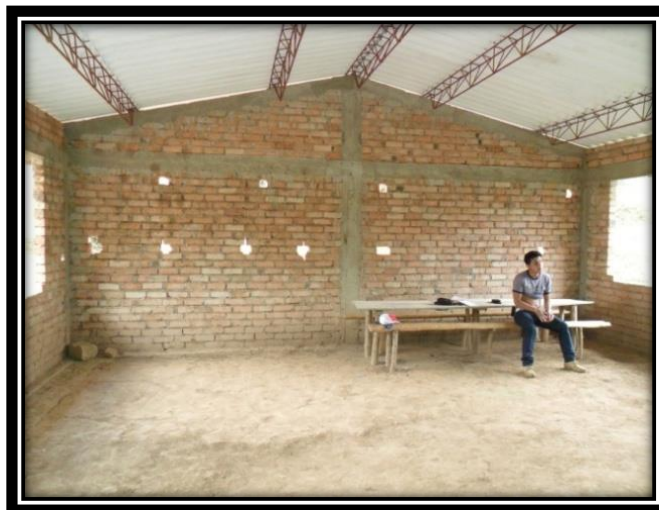
La instalación destinada a la cocina del restaurante escolar presentó condiciones que no permitieron un óptimo funcionamiento, comodidad y seguridad para la comunidad estudiantil (Ver foto 28, 29), así:

Piso en tierra, sin cunetas y andenes, paredes construidas en ladrillo común tipo soga sin acabados y sin lucimiento, sin guarda escobas, no posee mesón, desprovista de puertas y ventanas, carente de instalaciones hidráulicas, sanitarias y eléctricas.
