AUXILIAR DE INGENIERIA CIVIL EN LA INTERVENTORIA REALIZADA A LA OBRA
DE RECUPERACION DE EL CAUCE DE EL RIO QUINDIO EN LA BOCATOMA DEL
ACUEDUCTO DE ARMENIA QUINDIO

INFORME PASANTIA

**OBRAS DE MITIGACION BOCATOMA DEL ACUEDUCTO DE ARMENIA - QUINDIO
CONTRATO DE CONSULTORIA N° 005 - 2011**

**PRESENTADO POR
HERMES MAURICIO DORADO BETANCOURT**

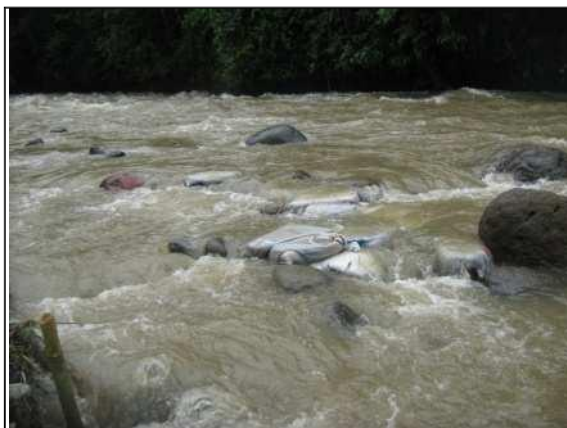
De otro lado de la foto 7 a la 10 se puede observar los daños causados por el aumento del nivel del río y la fuerza de la corriente presentada durante el periodo invernal y que causó dos (2) afectaciones en el jarillón construido. De la foto 11 a la 18 las labores manuales para reconstruir el jarillón, recuperar la zona de trabajo y las condiciones en el sitio de trabajo, con niveles altos del nivel del río y fuerza de la corriente.

Foto 7. Rotura del jarillón por el río.

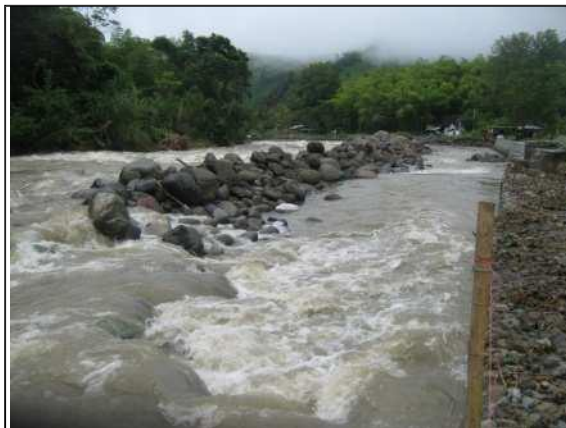
Foto 8. Zona afectada por la crecida del río.

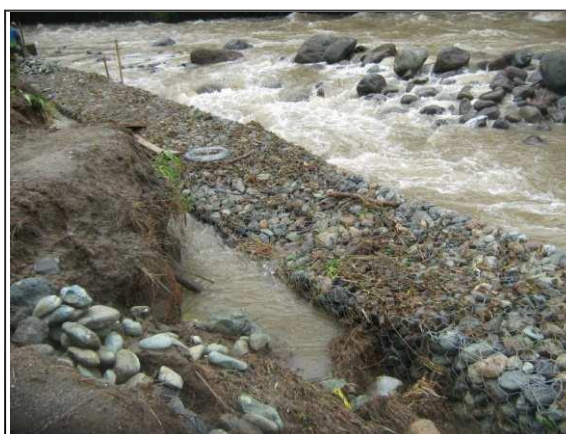
Foto 10. Nivel del río cerca a la cota superior.

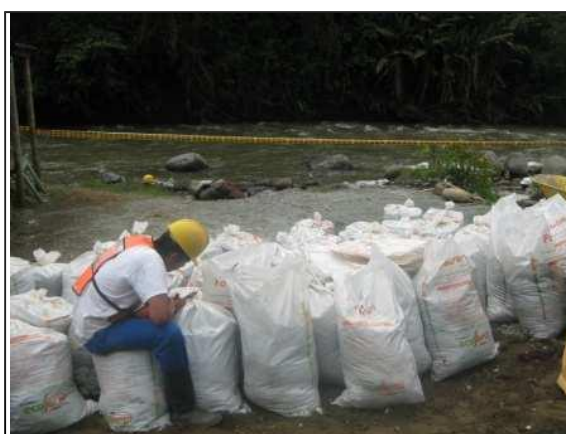
Foto 12. Costales para sellar averías en jarillón.

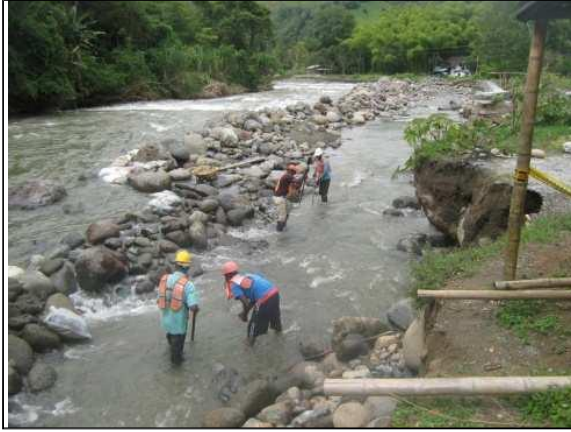
Foto 13. Zona afectada por la crecida del río.

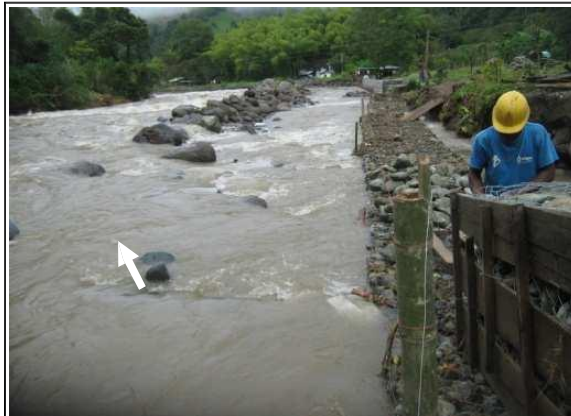
Foto 15. Afectación en la zona de trabajo.

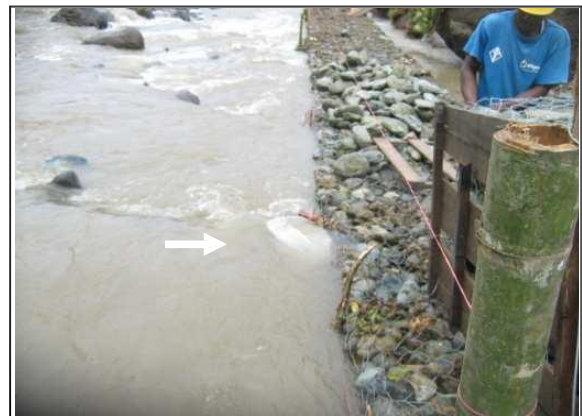
Foto 16. Nivel cercano a la corona del gavión.

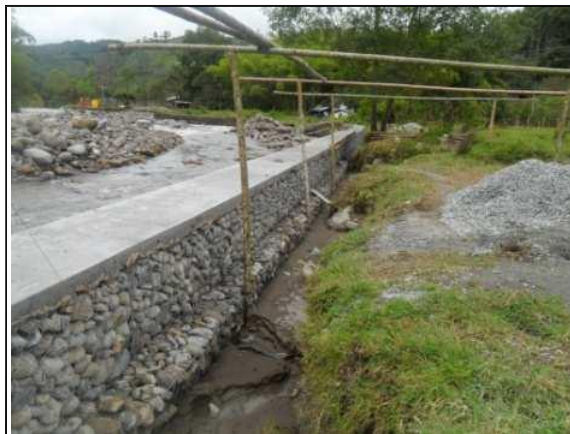
Foto 20. Cara interna gavi3n sin recubrimiento.

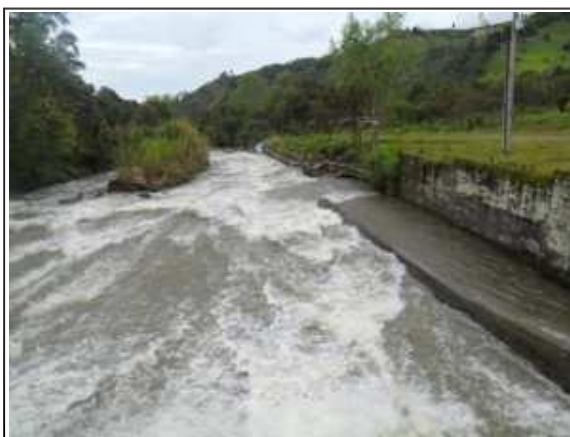
Foto 22. Vista de la losa de fondo a intervenir.

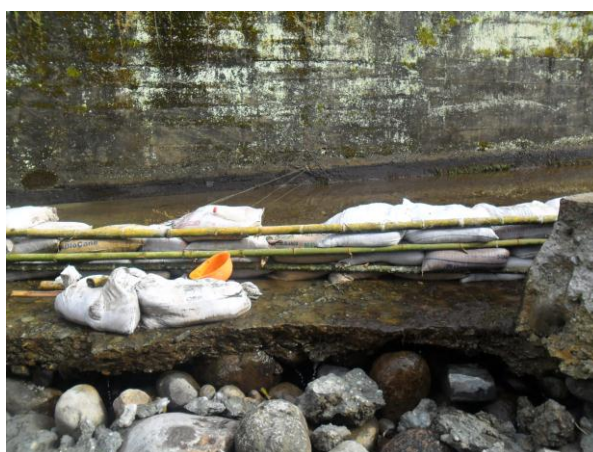
Foto 28. Socavación presentada

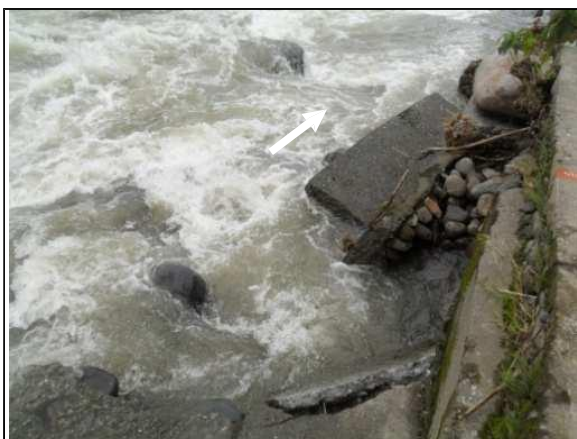
Esta zona por estar muy próxima a la anterior, presenta la misma situación con relación a la necesidad de obras de desviación del río y por consiguiente de altos costos de realizarse bajo las actuales circunstancias, de la foto 27 a la 30 se aprecia el nivel de deterioro de los gaviones ante socavación de su cimiento por las corrientes de agua.

Foto 34. Desprendimiento de fragmentos de gavión.

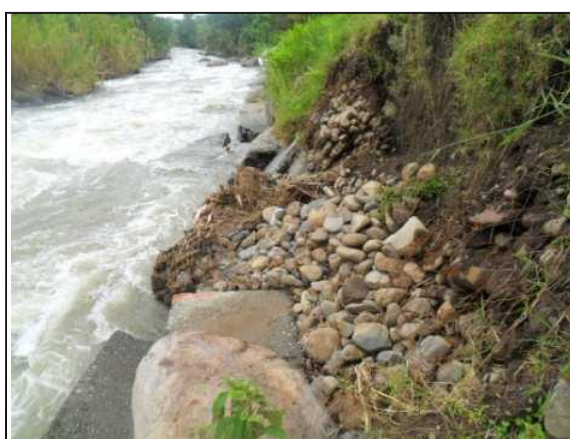
Foto 36. Inclinación y colapso de un cuerpo de gavión.

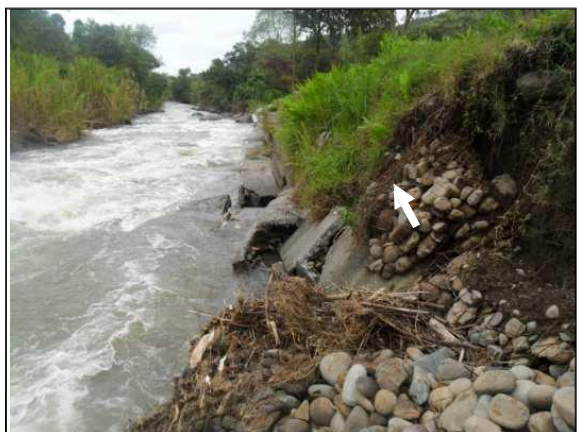
Foto 37. Detalle del deterioro de uno de los gaviones

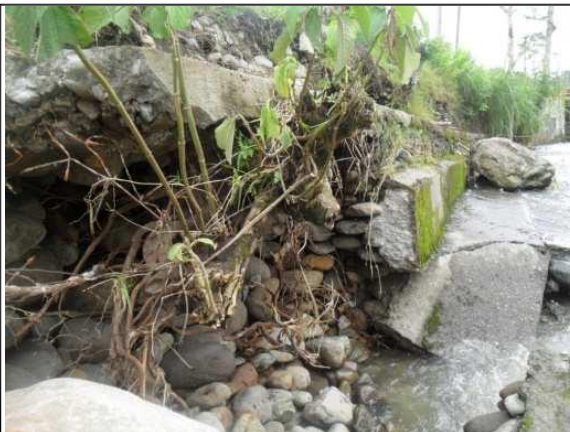
Foto 38. Otra vista de deterioro.

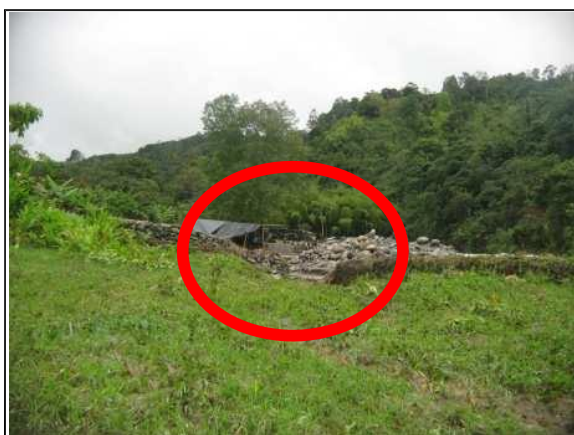
El primer tramo se encuentra ubicado cerca al punto donde termina las obras del presente contrato, en este sitio se observa un fenómeno de socavación de la cimentación que causo el colapso parcial de un grupo de gaviones. Según información esta obra hace parte de una reclamación de estabilidad que realiza la Gobernación del Quindío ante el contratista respectivo. A la fecha se desconoce el estado de la reclamación y se presenta un incremento en el deterioro como se puede apreciar en las fotografías 33 y 34.

Foto 39. Zona en reclamación por la gobernación.

Informar a la Gobernación del Quindío sobre el avance del deterioro de las obras de protección realizadas por esta entidad dentro de un contrato de obra, obras de contención que consisten en gaviones contruidos con malla diferente a la galvanizada.

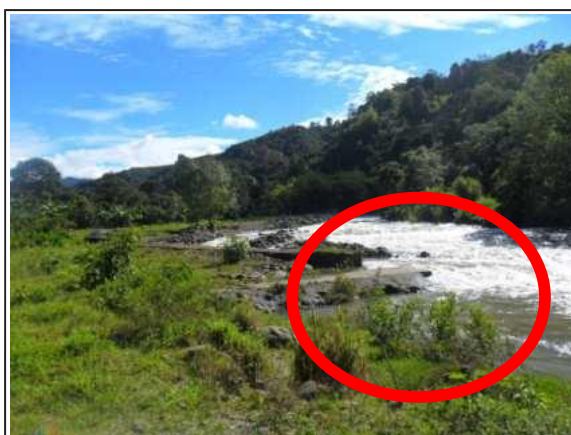
El segundo sector localizado cerca de la estructura de captación lateral (aguas arriba) hace parte del contrato de obra 016 suscrito por la Empresas Públicas de Armenia E.S.P. – EPA, la cual tiene fecha de inicio del 05 de septiembre de 2011. Sin embargo presenta una suspensión del mismo con fecha de 12 de septiembre de 2011 ante la necesidad de cumplir una serie de solicitudes presentadas por la Corporación Autónoma Regional del Quindío - CRQ. Al día de hoy no se ha reiniciado el contrato ni se cuenta con información sobre su estado. En este mismo sector se incremento el deterioro, con el colapsó de una placa existente ante socavación total de su cimentación.

Foto 40. Área a intervenir contrato de la EPA.

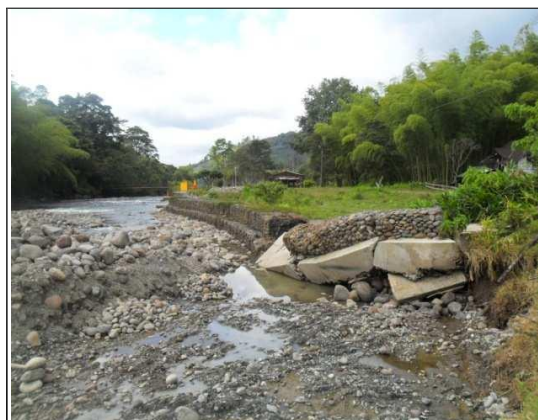
Foto 41. Estado gaviones en litigio
