**INFORME FINAL DE PASANTÍA**  
**PROYECTO PRÁCTICA PROFESIONAL**  
**PASANTE AUXILIAR EN LA CONSTRUCCIÓN DE LA PAVIMENTACIÓN DE LA**  
**CARRERA 2 ENTRE LA CALLE 25N Y LA CALLE 15N II ETAPA – CALZADA**  
**IZQUIERDA MUNICIPIO DE POPAYÁN.**

**UNIVERSIDAD DEL CAUCA**  
**FACULTAD DE INGENIERÍA CIVIL**  
**DEPARTAMENTO DE GEOTECNIA**  
**POPAYÁN**

**2014**

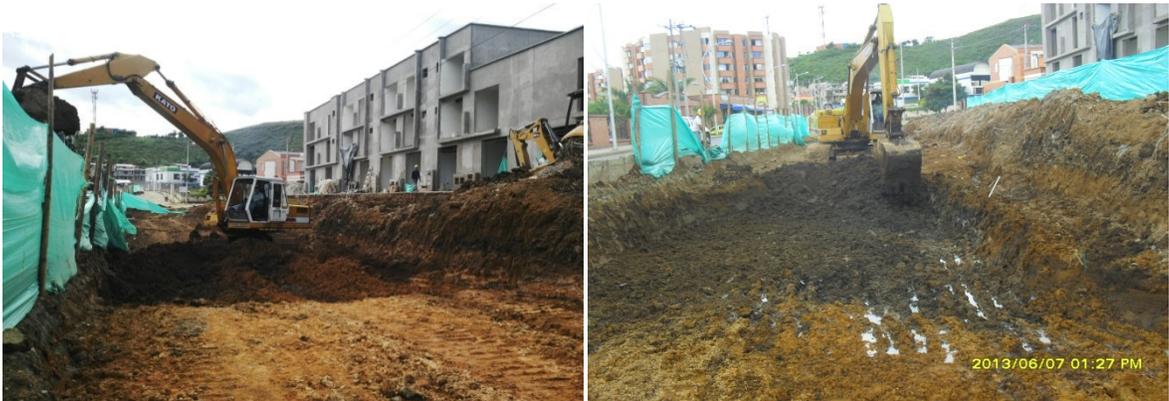
IMAGENES No. 16. FALLO COMPRENDIDO ENTRE LAS ABCISAS K0+850-K0+880

En las abscisas K0+830 hasta el K0+910 se observó un cambio en el material proveniente de la excavación mecánica, el terreno era inestable se asemejaba a un colchón incluso con una persona se podía observar en gran magnitud las deformaciones que se presentaban al caminar sobre el suelo, a medida que aumento la excavación el material comenzó a tornarse de un color negro con presencia de agua. Se concluyó que el nuevo tipo de suelo encontrado hacía referencia a material orgánico y a llenos antrópicos. En las imágenes No. 16 se puede evidenciar el cambio de suelo.

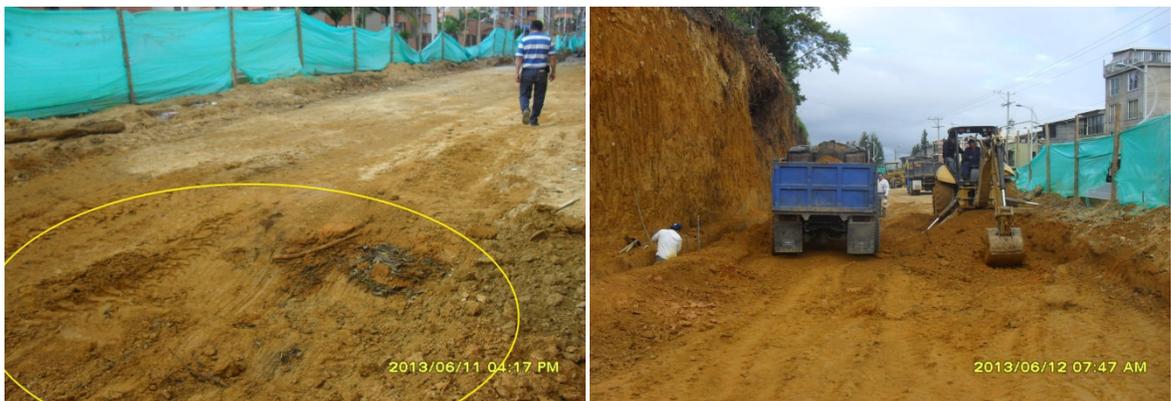
IMAGEN No. 25. FALLO, ABSCISA K0+794-K0+810

Con el paso de las volquetas y maquinaria se reflejó un fallo comprendido entre las abscisas K0+794 y K0+810, como se evidencia en las imágenes No. 25

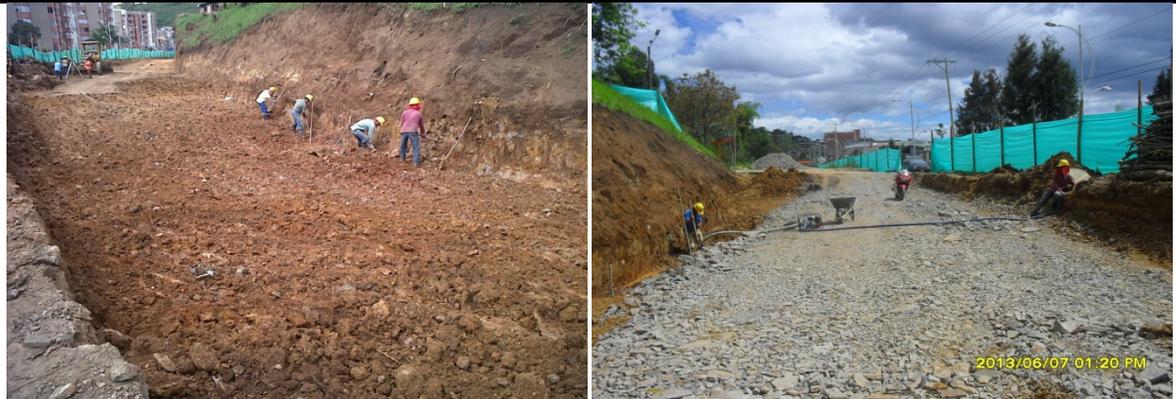
IMÁGENES No. 26. FALLO, ABSCISA K0+700-K0+740

Al igual en las abscisas K0+700-K0+740, se presentó otro fallo con características similares, el cual se retiró y luego se instaló material de mejoramiento y adicionalmente fue necesario la construcción de un filtro, imagen No. 26

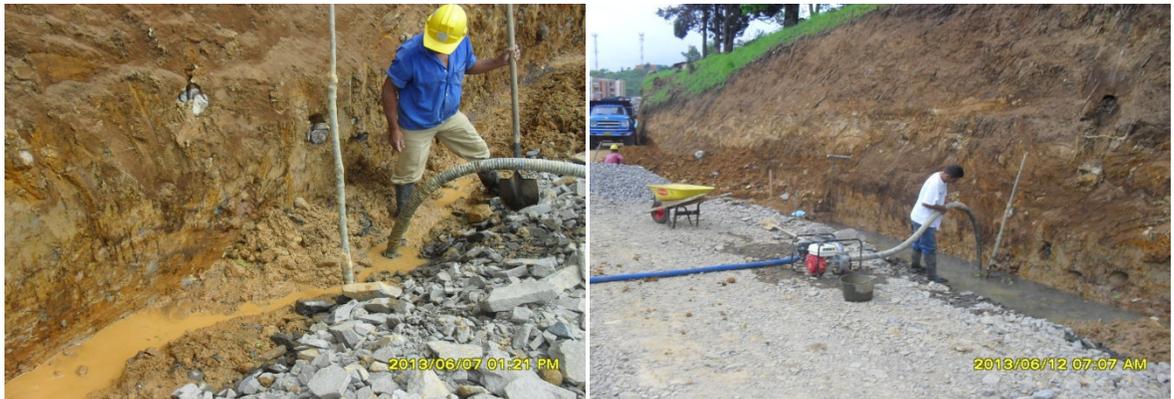
IMÁGENES No. 27. HUMEDAD CONTINUA AL PIE DEL TALUD EN LAS ABSCISAS K0+700-K0+730

Debido a la humedad natural que se observó y a la humedad generada por el agua proveniente del talud y el acceso al Colegio Alejandro de Humboldt, se acordó con interventoría la construcción de un filtro en la abscisa K0+730. Como se muestra en las imágenes No. 27

La longitud fue de 30,4m iniciando al pie del talud y entregando en la cámara ubicada en la abscisa K0+730 margen izquierdo de la vía. El proceso constructivo fue similar a la solución realizada en el Fallo K0+850-K0+880, imágenes No. 28 y No. 29

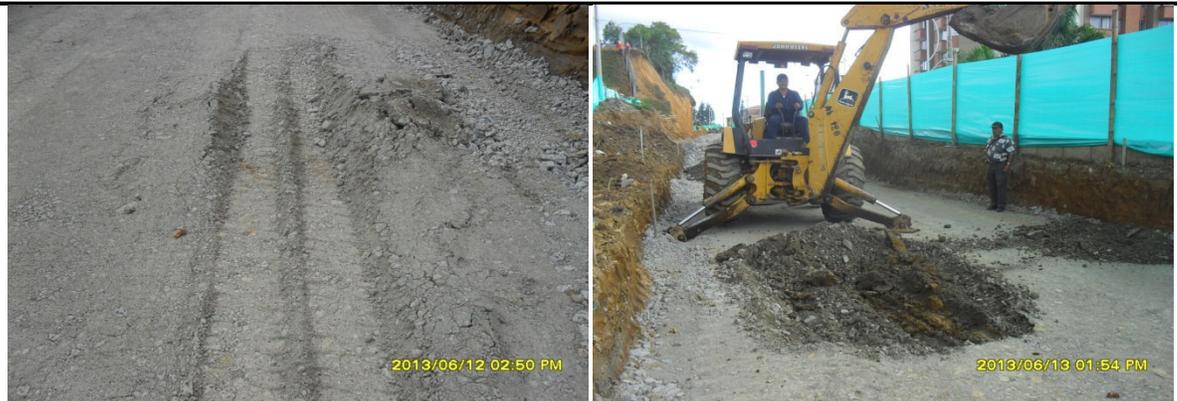
IMÁGENES No. 30. FALLO, ABCISIA K0+890

En la abscisa K0+890 luego de instalado el material de mejoramiento con el paso de maquinaria y volquetas se detecta un fallo de una longitud de 6m, ancho de 1.45m y 0.65m de profundidad que fue retirado en su totalidad con retroexcavadora y remplazado con material granular de mejoramiento. En las abscisas K0+964 y K0+915 se detectaron 2 fallos con características similares a los que de igual forma, se retiraron y remplazaron por material de mejoramiento, en las imágenes No. 30 y No. 31 se puede evidencia la magnitud del fallo.

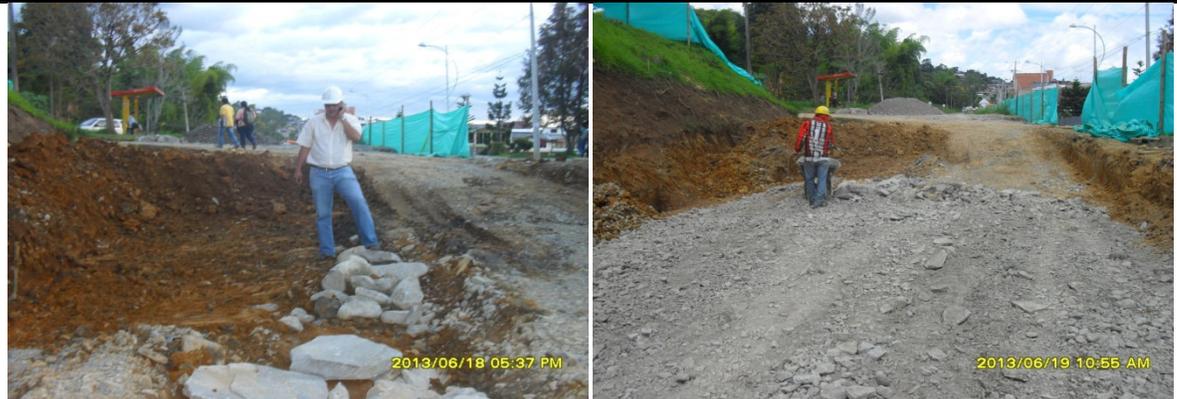
IMÁGENES No.32. FALLO, ABSCISA K0+700

En la abscisa K0+700 con el paso de la maquinaria volvió a surgir nuevamente el fallo, con una longitud de 7.0m, ancho de 3.0m y una profundidad de 0.5m. Seretiró en su totalidad con retroexcavadora y se instaló pedraplen para dar más estabilidad a la zona del fallo, posteriormente se instaló una capa de material granular de mejoramiento. Imágenes No. 32

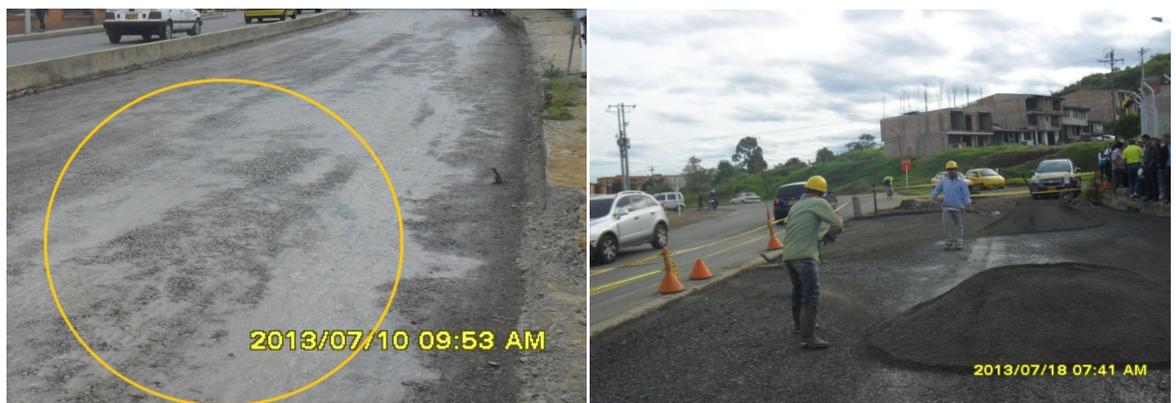
IMÁGENES No. 44. EXTENSIÓN MANUAL DE MATERIAL DE TRITURACIÓN FINO.

En las abscisas K0+900 Y K1+040 se presentó problemas en la textura de la capa superficial de base, debido a la pérdida de finos por las fuertes lluvias y segregación del material. Por lo cual fue necesaria la escarificación de la capa de base y la extensión manual de material de trituración fino, en las abscisas K0+900-K1+040 como se muestra en las imágenesNo.44

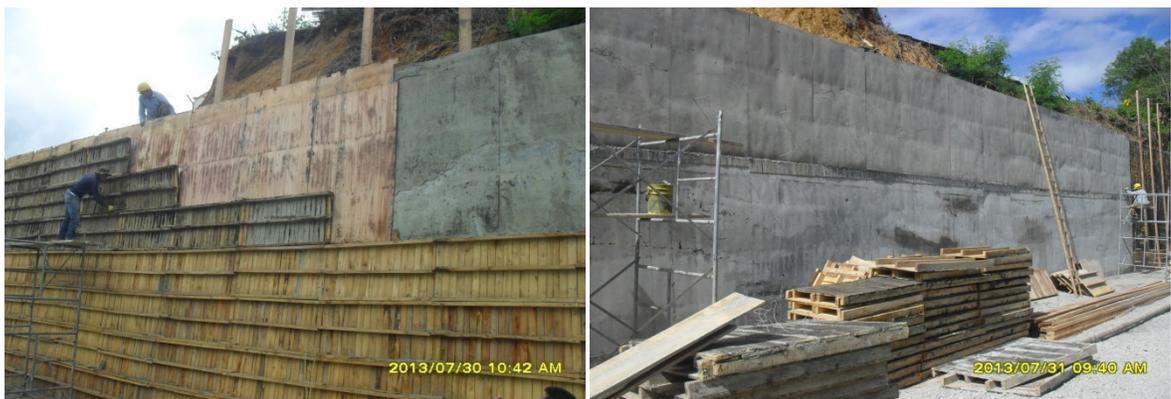
**IMÁGENES No.74. RETIRO DE FORMAleta DEL VÁSTAGO DEL MURO ENTRE LAS ABCISAS K0+800 Y K0+820, PRIMERO Y SEGUNDO NIVEL.**

En la imagen No.74, al retirar la formaleta en el primer tramo y nivel de fundición, abscisas K0+800-K0+820, se observó hormigueros debido a la falta de vibrado, adicional se observaron ondulaciones tanto en el primer nivel como en el segundo nivel, ocasionados por los inconvenientes ya mencionados en cuanto a la formaleta y atraques. La textura en el segundo nivel, mejoro como consecuencia de la adición del fluidificante, aunque se reflejó un plano de falla en la unión de las dos capas de concreto, debido a que por la longitud del muro, se tardó unos minutos en realizar la colocación de la segunda capa; imágenes No. 74

Debido a las ondulaciones, planos de falla y los hormigueros aparentes en el vástago, fue necesario realizar actividades para resanar el muro; estas actividades consistieron en picar con cincel la superficie y posteriormente se aplicó un adhesivo epóxico y un mortero tradicional 1:4; imágenes No.75.
